## Evaluación estructural de una edificación existente de hormigón armado mediante un enfoque complementario de inspección visual, ensayos no destructivos y prueba de carga.

## **Structural assessment of an existing reinforced concrete building using a complementary approach based on visual inspection, non-destructive testing, and load testing.**

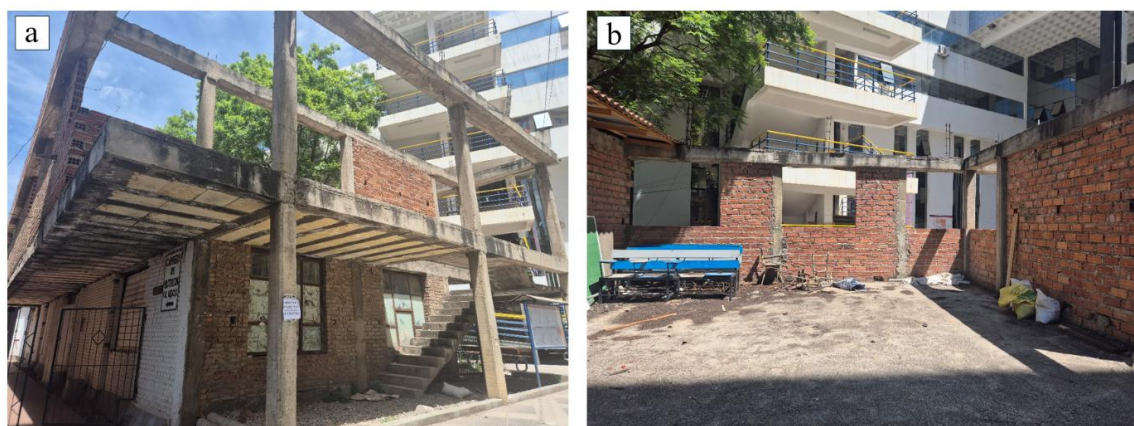
La Figura 5a muestra una vista general de la estructura, evidenciando la exposición directa al ambiente. De manera global, se observa una degradación avanzada del hormigón, caracterizada por la presencia de manchas oscuras asociadas a humedad y depósitos blanquecinos superficiales, lo que indica procesos de lixiviación y eflorescencias (Smith & West, 2021; Nogueira Diniz *et al.*, 2023). Por otro lado, se observan indicios de carbonatación del hormigón junto con procesos avanzados de corrosión de las armaduras. La Figura 5b presenta la losa de la planta alta, donde se observa la ausencia de acabados y de sistemas de protección, así como la superficie expuesta directamente al ambiente. Se identifican irregularidades superficiales, acumulación de suciedad y desagregación del hormigón, condiciones que justificaron la ejecución de la prueba de carga estática.

Figura 5. (a) Vista general y (b) planta alta de la edificación.

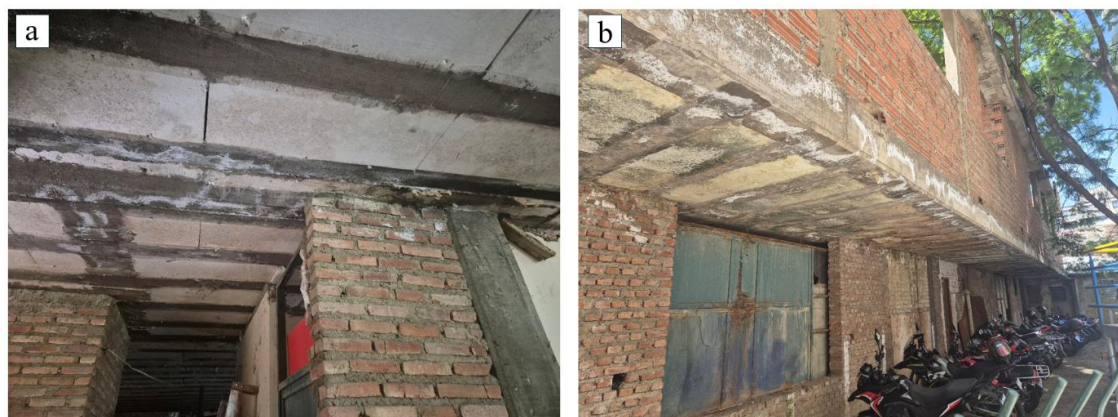
La superficie inferior de las losas muestra un deterioro generalizado (Figura 6), caracterizado por la presencia de manchas oscuras, lixiviación y eflorescencias. Adicionalmente se identificaron zonas con irregularidades superficiales y discontinuidades locales, particularmente en áreas próximas a los apoyos y a los nudos viga–columna, donde el deterioro es más pronunciado. Estas manifestaciones patológicas indican una exposición prolongada al ambiente, principalmente a la humedad, así como desprendimiento del recubrimiento, factores que influyen en la calidad del material y en la respuesta mecánica de los elementos estructurales (Krentowski, 2021; Richardson, 2023).

Figura 6. Superficie inferior de: (a) la losa y (b) voladizo.

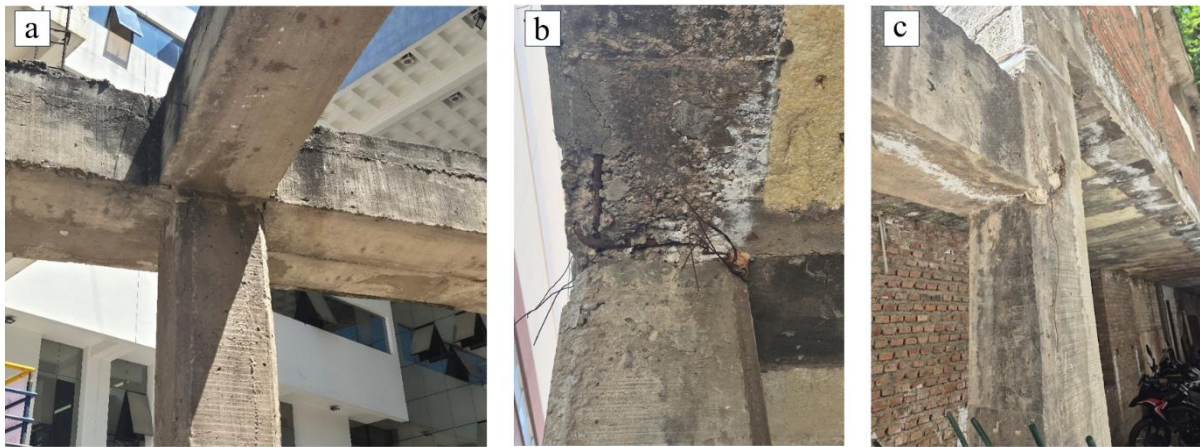
La Figura 7a presenta el deterioro en los nudos viga–columna, donde se identificaron zonas con pérdida de recubrimiento, fisuración y alteración de la superficie del hormigón. Estos sectores corresponden a áreas críticas del sistema estructural, indicando vulnerabilidad de la edificación en términos de funcionalidad y seguridad. Por otro lado, la Figura 7b muestra la degradación avanzada de los elementos con pérdida del recubrimiento y exposición de armaduras, acompañada de productos de corrosión. Estas manifestaciones confirman los procesos de carbonatación del hormigón y a la prolongada exposición sin protección superficial (Fuhaid & Niaz, 2022; Poursaee & Angst, 2023). En la Figura 7c se observan manchas asociadas a humedad, depósitos superficiales y pérdida local de material, principalmente en zonas cercanas a los apoyos y encuentros con columnas. En general, estas observaciones permiten comprobar un estado de conservación desfavorable de los elementos estructurales, justifican la aplicación de END y la evaluación del desempeño estructural mediante la prueba de carga estática.

Figura 7. (a) Nudo viga–columna, (b) corrosión de armadura y (c) deterioro del hormigón.

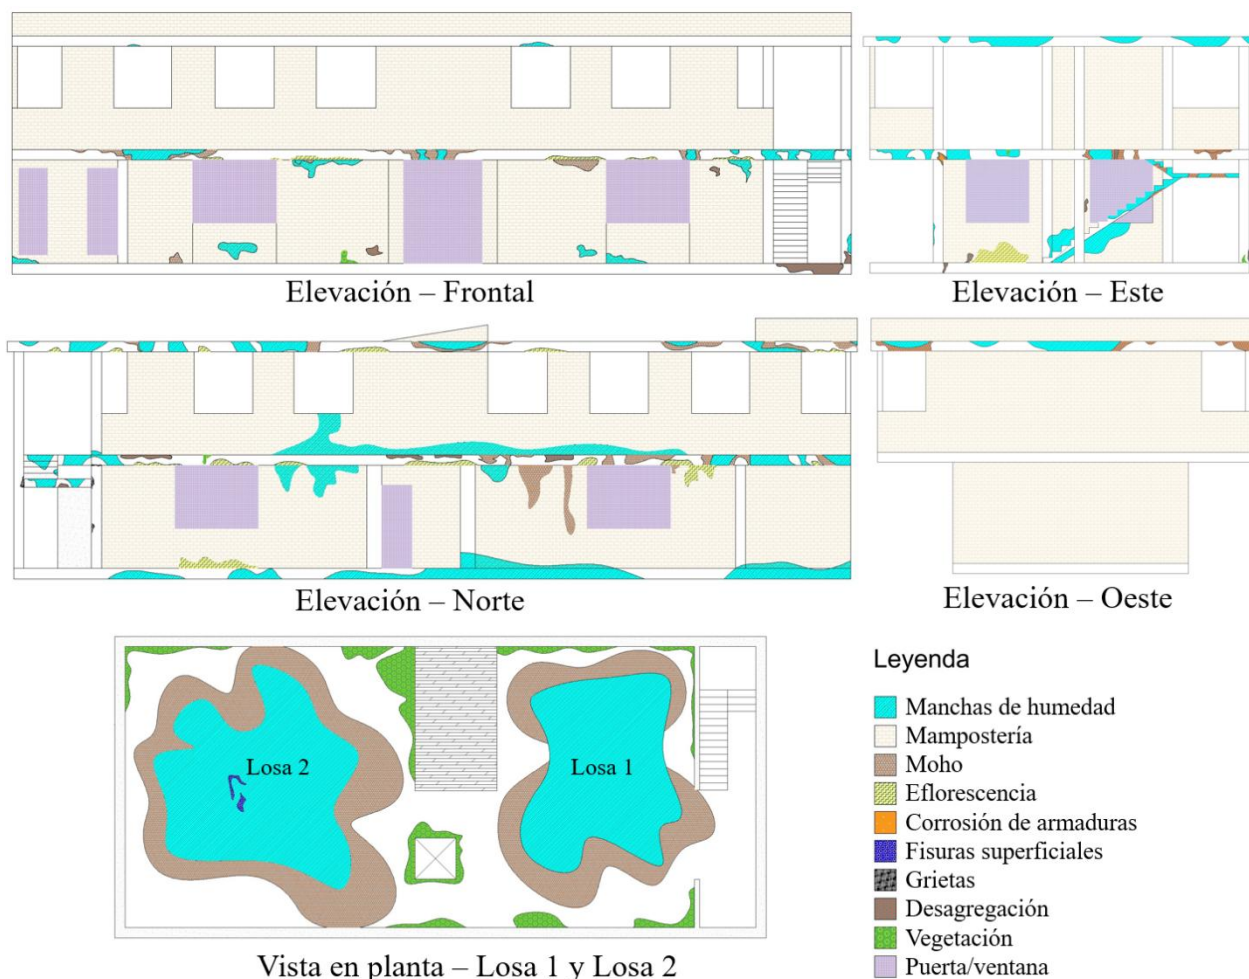
Con el fin de sistematizar la información obtenida durante la inspección visual, se elaboró un mapa de daños de la edificación, en el cual se identifican y localizan las principales manifestaciones patológicas observadas (Figura 8). Este mapa permite representar espacialmente la distribución de patologías tales como humedad, eflorescencias, corrosión de armaduras, fisuración y desagregación del hormigón, facilitando la identificación de zonas críticas del sistema estructural. En particular, se observa una mayor concentración de daños en elementos horizontales expuestos y en zonas cercanas a apoyos y nudos viga–columna, lo cual evidencia una relación directa entre las condiciones de exposición ambiental y el deterioro del material. Igualmente, el mapa permitió orientar la selección de los puntos de aplicación de los END y de las losas evaluadas mediante prueba de carga, priorizando aquellas regiones con mayor nivel de afectación.

A partir de la inspección visual, se identificaron principalmente patologías asociadas a pérdida de recubrimiento, humedad, eflorescencias, corrosión de armaduras y procesos de lixiviación, las cuales pueden clasificarse cualitativamente como de severidad moderada a alta, especialmente en zonas de nudos viga–columna y elementos expuestos al ambiente. Estas zonas corresponden a regiones críticas del sistema estructural, donde el deterioro puede comprometer la adherencia acero–hormigón, la transferencia de cargas y la rigidez local de los elementos.

Figura 8. Mapa de daños de la edificación evaluada.

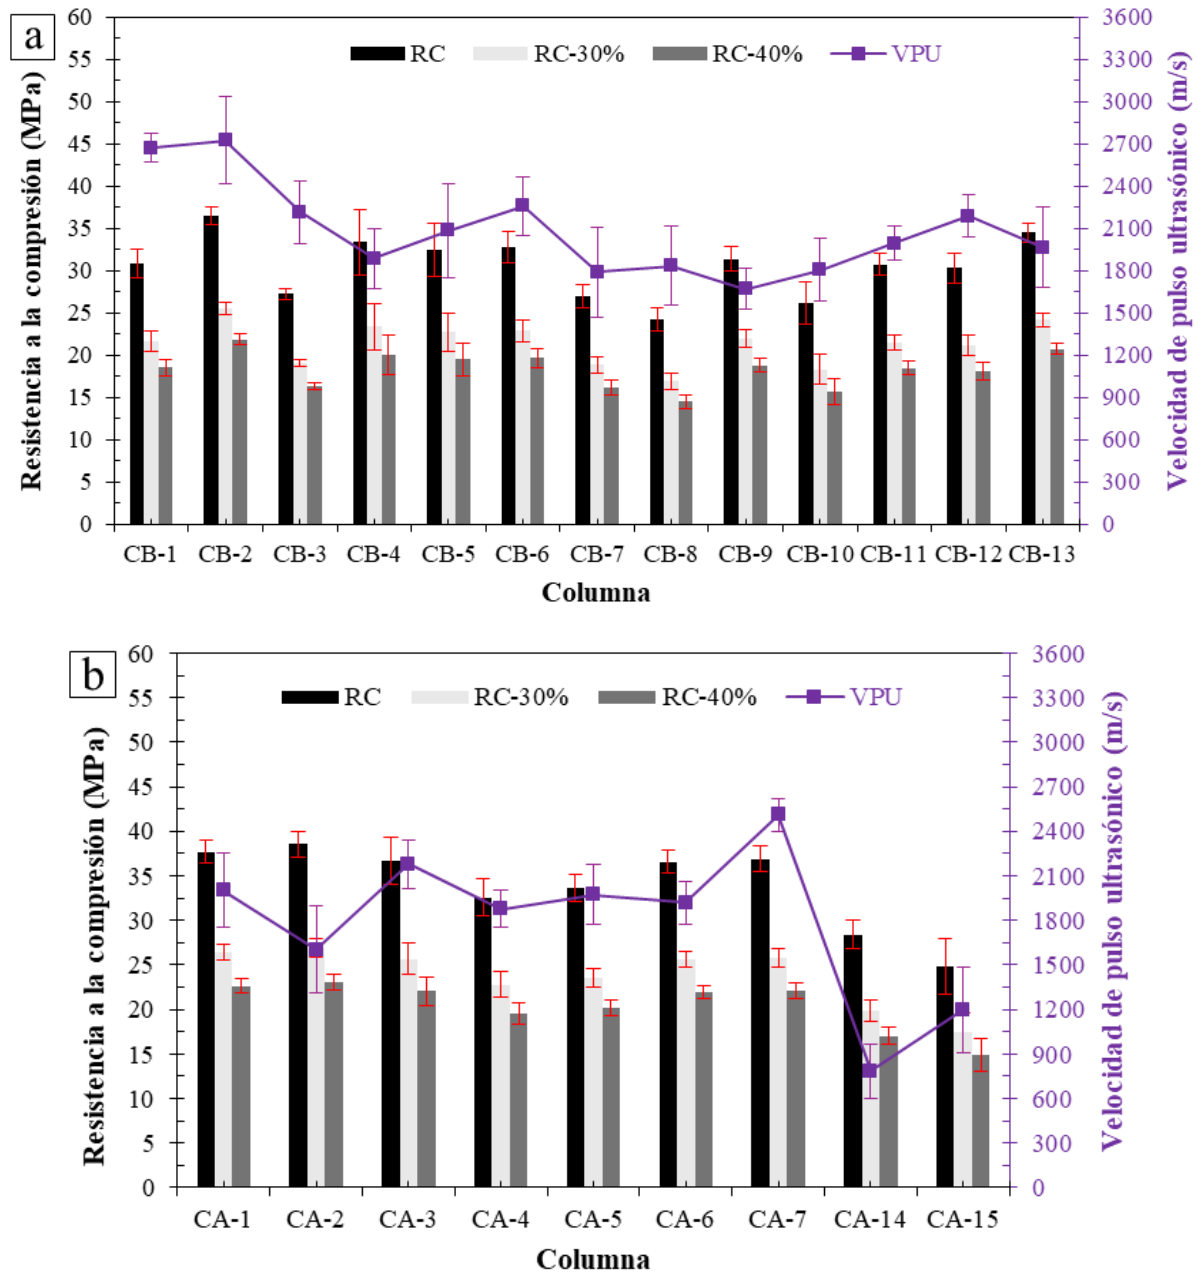
Respecto a las columnas, tanto en planta baja como en planta alta (Figura 9a y Figura 10a), se observa que los valores de RC son superiores a 25 MPa y, en casos particulares, superan los 35 MPa, lo que correspondería a hormigones aptos para fines estructurales (*American Concrete Institute*, 2025). Sin embargo, la presencia de procesos de carbonatación y, consecuentemente, de corrosión en el hormigón armado indica que dichos valores no reflejan necesariamente el estado real del material. La RC fue estimada a partir del ensayo esclerométrico, el cual se ve influenciado por la carbonatación del hormigón (*ASTM International*, 2018). Este fenómeno se asocia a la

formación de carbonato de calcio ( $\text{CaCO}_3$ ) en la superficie (Qian *et al.*, 2023), que incrementa localmente la dureza superficial y puede conducir a una sobreestimación superficial de la RC (Kumavat *et al.*, 2021). Adicionalmente, diversos estudios han demostrado que la carbonatación puede generar incrementos aparentes o temporales de la RC en matrices cementicias, asociados a la densificación de la microestructura y al relleno parcial de poros (Lin *et al.*, 2025; Rocha *et al.*, 2025).

Figura 9. Resultados de esclerómetro y VPU para columnas de: (a) planta baja y (b) planta alta.

En el caso del ensayo de VPU aplicado a las columnas, se observa una relación proporcional con los valores estimados de RC, de modo que a mayores valores de RC corresponden mayores VPU, lo que evidencia una coherencia general entre ambos métodos de evaluación. No obstante, los valores de VPU se concentran en un rango promedio entre 1750 y 2700 m/s, registrándose además valores puntuales del orden de 1200 y 900 m/s, los cuales corresponden a categorías de hormigón de calidad deficiente a muy deficiente, según criterios reportados en la literatura (Cánovas, 1988; Bungey & Grantham, 2006). Si bien la carbonatación influyó en los resultados del ensayo esclerométrico debido a su carácter superficial, el ensayo de VPU permitió una evaluación más representativa de la calidad interna del hormigón. En este sentido, los resultados evidencian la presencia de discontinuidades, vacíos y posibles defectos internos, asociados principalmente a procesos de corrosión de la armadura y al deterioro de la matriz cementicia (Othman & Ayop, 2021; Aquino Rocha *et al.*, 2025).

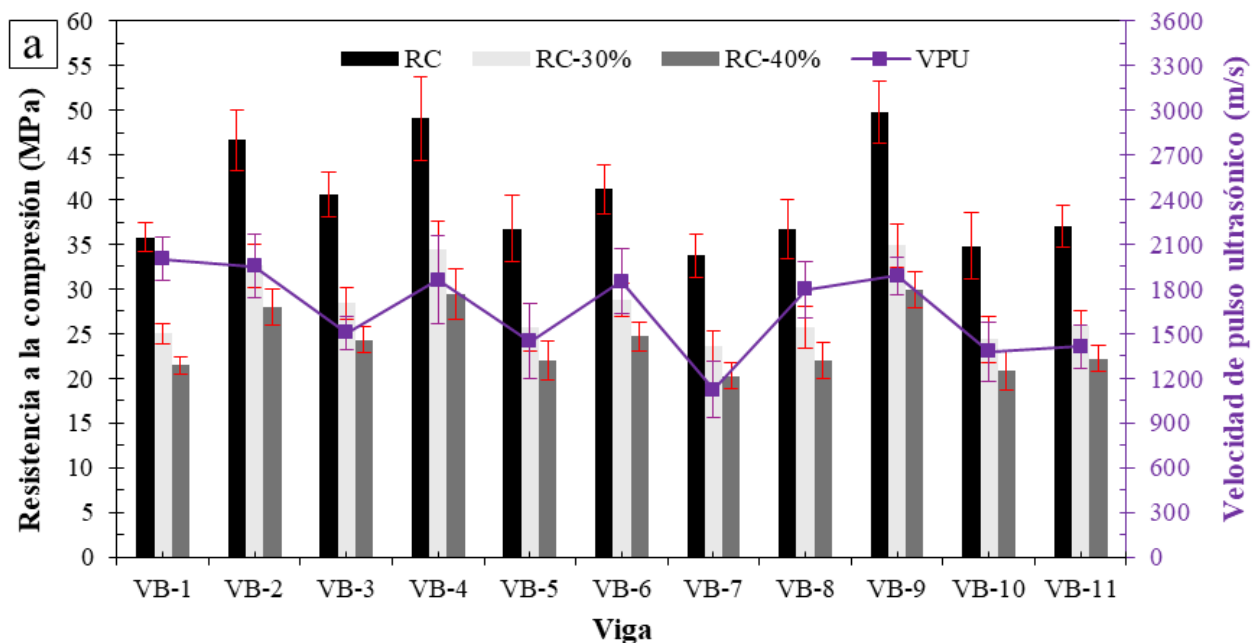
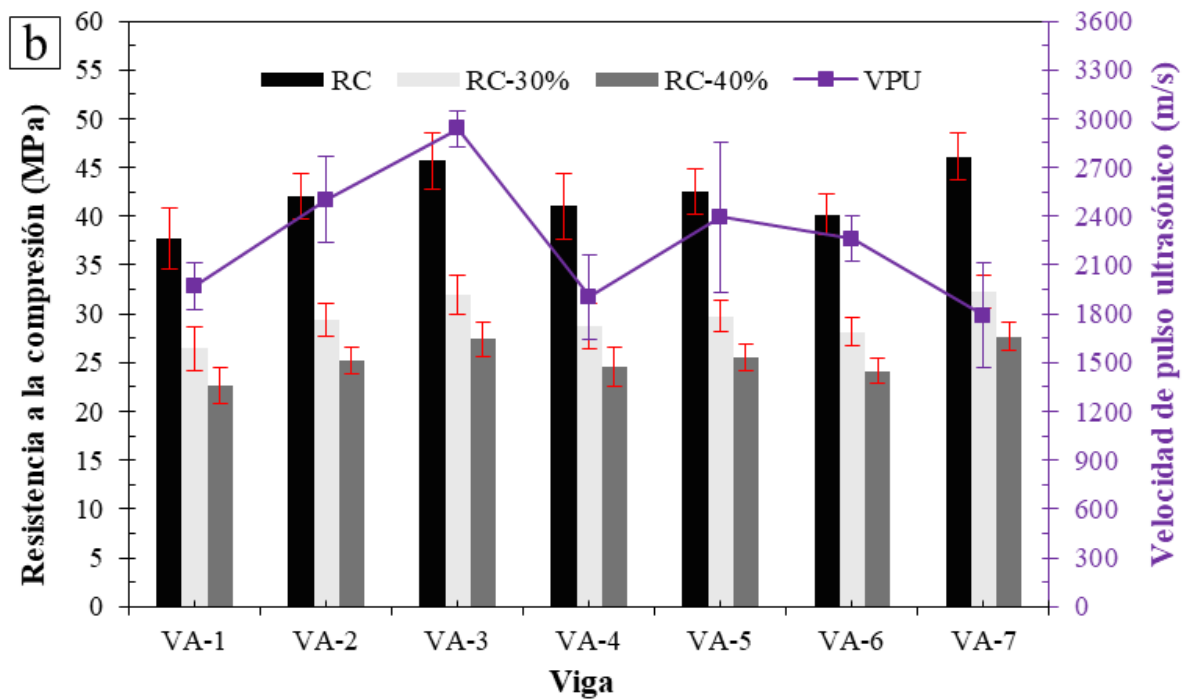
En el caso de las vigas (Figura 9b y Figura 10b), el comportamiento es similar al observado en las columnas, con la diferencia de que los valores estimados de RC son mayores. En la mayoría de los casos se registran valores superiores a 35 MPa, e incluso se identifican elementos que superan los 45 y 50 MPa. Si bien estos resultados podrían sugerir una elevada RC, tanto las vigas como las columnas han estado sometidas a un proceso de carbonatación debido a la exposición continua al

ambiente durante aproximadamente 20 años, lo cual, junto con la evidencia de corrosión observada, limita la representatividad de dichos valores para la evaluación del desempeño estructural real. En este sentido, los valores de RC estimados para columnas y vigas fueron ajustados mediante una reducción del orden del 30–40 %, conforme a recomendaciones reportadas en la literatura (Malhotra & Carino, 2003; Breyse, 2012; Kumavat *et al.*, 2021), con el fin de aproximar la resistencia mecánica efectiva del hormigón. Considerando esta reducción, se observa que las columnas alcanzan valores máximos del orden de 25 MPa; mientras que, un número significativo de ellas presenta resistencias inferiores a 20 MPa, lo que sugiere que, en estos casos, el hormigón no podría ser considerado adecuado para fines estructurales (Ministerio de Transportes, Movilidad y Agenda Urbana, 2021; *European Committee for Standardization*, 2021; *American Concrete Institute*, 2025). En el caso de las vigas, si bien se identifican valores extremos que pueden alcanzar aproximadamente 35 MPa, en la mayoría de los casos los valores ajustados se sitúan en el rango de 20 a 25 MPa, indicando que estos elementos podrían cumplir una función estructural. No obstante, los elementos más críticos del sistema corresponden a las columnas, al constituir puntos clave en la transferencia de cargas y en el desempeño global de la estructura, lo que podría comprometer la funcionalidad y seguridad de la edificación (*Fédération internationale du béton*, 2020; *American Concrete Institute*, 2025).

Figura 10. Resultados de esclerómetro y VPU para vigas de: (a) planta baja y (b) planta alta.

En el caso de las vigas, se observa un comportamiento similar al de las columnas. En la planta baja, los valores de VPU son, en general, más bajos, situándose en un rango aproximado entre 1000 y 2100 m/s, mientras que en la planta alta se registran valores superiores, entre 1800 y 3000 m/s. No obstante, la dispersión de los datos evidencia una marcada heterogeneidad del material, indicando que el hormigón no presenta una calidad uniforme ni adecuada. Aunque algunos sectores muestran valores de VPU relativamente mayores, los rangos obtenidos corresponden, en su mayoría, a categorías de calidad regular a muy deficiente (Cánovas, 1988; Bungey & Grantham, 2006). En conjunto, los resultados de VPU y esclerometría sugieren que, si bien la resistencia superficial puede estar sobreestimada debido a efectos de carbonatación, la calidad interna del hormigón se encuentra comprometida, lo que limita el desempeño estructural real de los elementos evaluados. La coherencia entre los resultados obtenidos en distintos puntos, así como su concordancia con la inspección visual, refuerzan la validez de la interpretación adoptada, a pesar de la reducción en la densidad de medición.

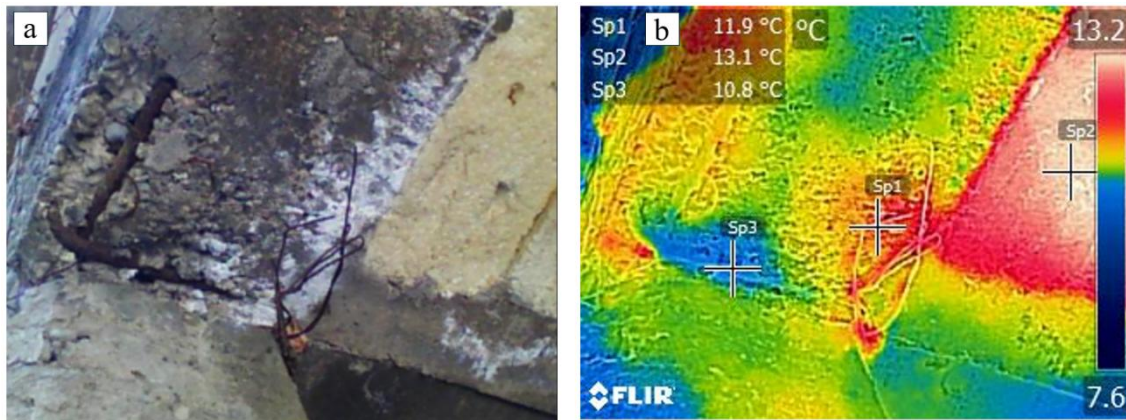
Complementariamente a los ensayos de esclerometría y VPU, se aplicó termografía infrarroja en distintos elementos de la edificación con el objetivo de identificar posibles defectos y anomalías internas. La Figura 11a muestra la imagen digital de un nudo viga–columna, correspondiente al elemento presentado en la Figura 7b, donde se evidencia visualmente corrosión de la armadura y degradación del material. En el termograma (Figura 11b) se identifican anomalías térmicas localizadas, caracterizadas por la presencia de diferentes gradientes térmicos. Estas variaciones no responden a un gradiente térmico uniforme, sino que se concentran en sectores específicos del elemento, coincidentes con las zonas de deterioro observadas en la imagen digital. En particular, el sector identificado como SP3 presenta temperaturas inferiores a las del hormigón circundante, lo que sugiere la posible presencia de delaminación o vacío interno, asociado a un potencial de desprendimiento del recubrimiento (Aquino-Rocha *et al.*, 2024).

Figura 11. Nudo viga–columna: (a) imagen digital y (b) termograma.

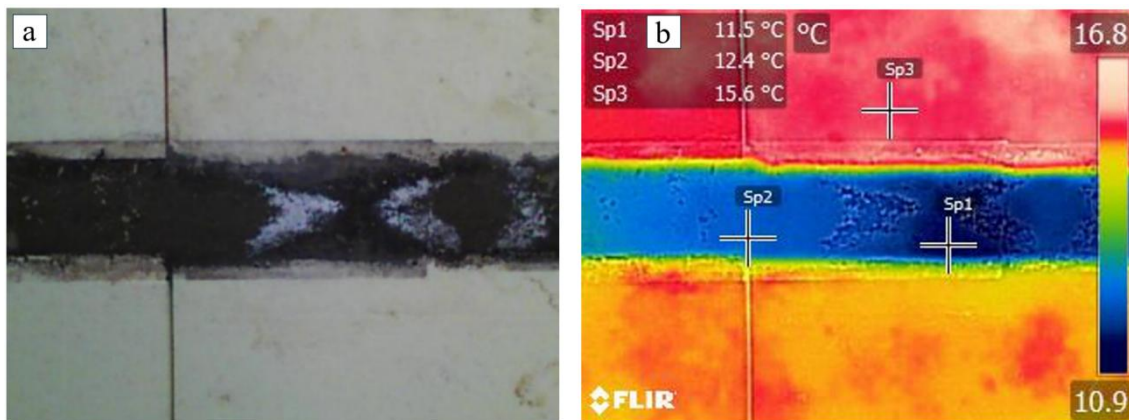
En el caso de las viguetas de la losa (Figura 12a), el termograma correspondiente (Figura 12b) muestra contrastes térmicos diferenciados dentro de un mismo elemento (SP1 y SP2), con una diferencia de temperatura del orden de  $0.9\text{ }^{\circ}\text{C}$ , la cual permite la identificación de posibles defectos internos (Rocha *et al.*, 2018). Estas zonas coinciden con áreas donde se observan eflorescencias, pérdida de recubrimiento y signos de lixiviación durante la inspección visual, lo que indica que las variaciones térmicas están asociadas a procesos de degradación interna del hormigón, principalmente vinculados a la presencia de humedad y a la pérdida de compacidad del material (Avdelidis & Moropoulou, 2004).

Figura 12. Vigüeta de losa: (a) imagen digital y (b) termograma.

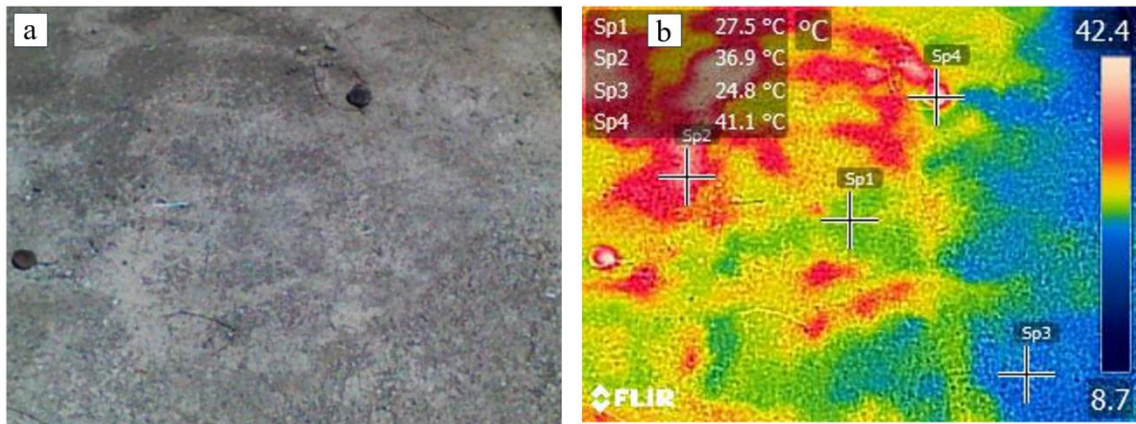
La Figura 13a presenta una imagen digital de la losa, cuyo termograma (Figura 13b) evidencia sectores con temperaturas superficiales superiores respecto a su entorno y la ausencia de uniformidad térmica. Este comportamiento indica la presencia de vacíos y/o delaminaciones, ya que estas zonas, al encontrarse expuestas directamente a la radiación solar, tienden a calentarse más rápidamente que el material intacto, debido a la interrupción de la transferencia de calor, indicando un riesgo de desprendimiento del recubrimiento (Aquino-Rocha *et al.*, 2024; Ibrahim *et al.*, 2026). Un comportamiento similar se observa en la Figura 14a, elemento expuesto directamente a la radiación solar. En este caso, el termograma (Figura 14b) muestra sectores con temperaturas superiores a las del entorno, indicando igualmente la presencia de defectos internos en el elemento.

Figura 13. Vigueta de losa: (a) imagen digital y (b) termograma.

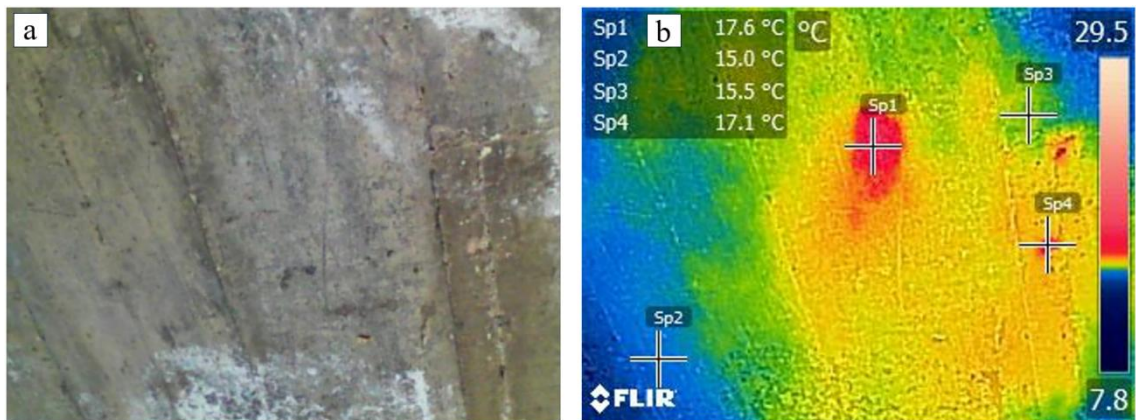
Figura 14. Elemento expuesto: (a) imagen digital y (b) termograma.

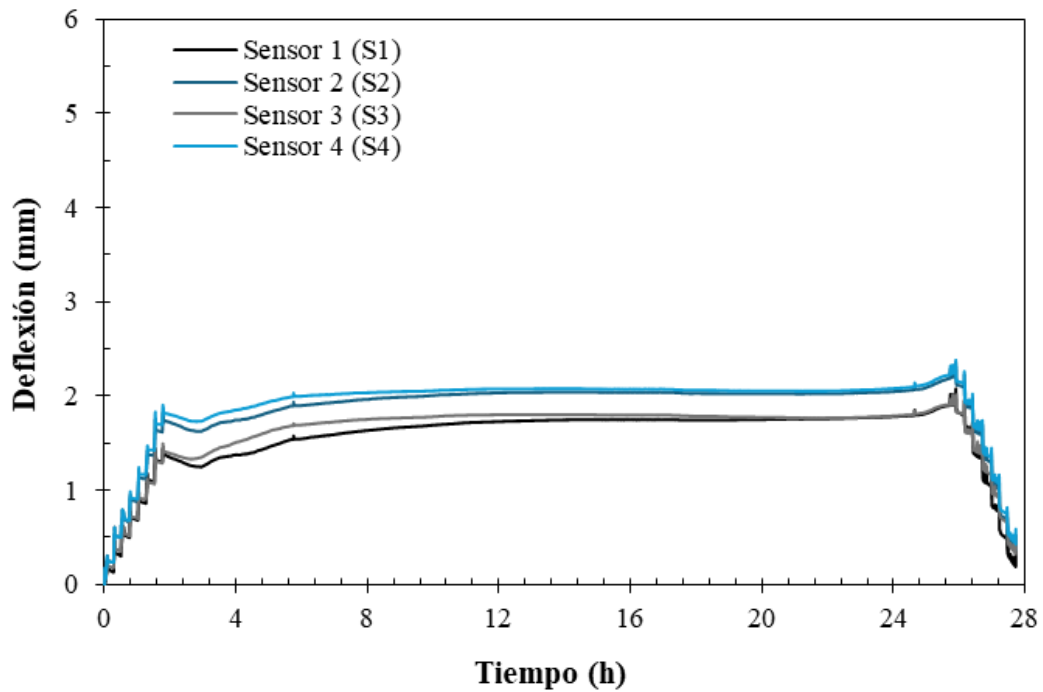
Figura 15. Evolución temporal de deflexión para la Losa 1.

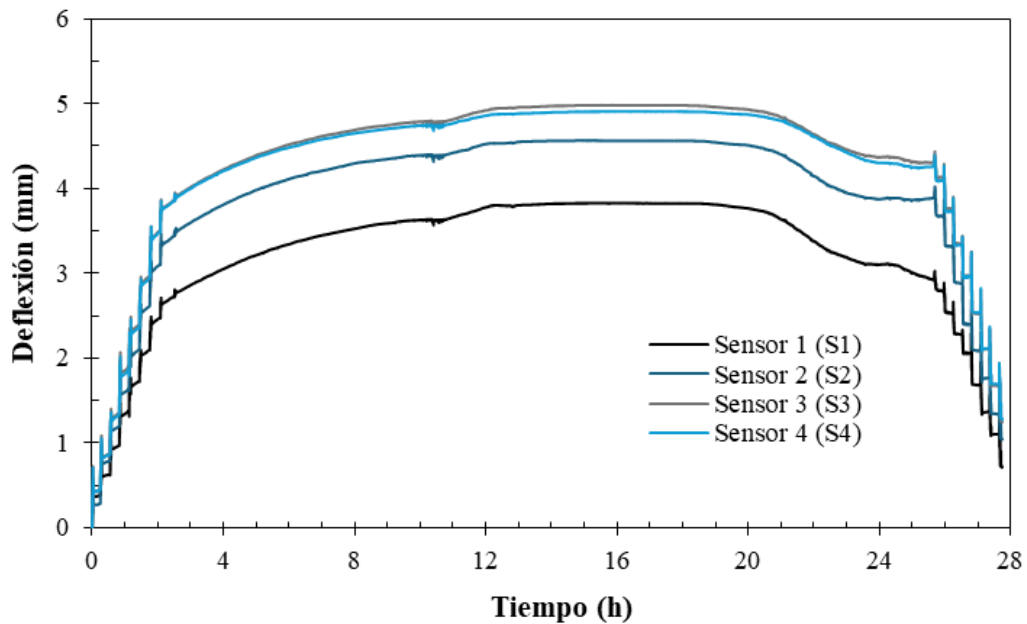
Figura 16. Evolución temporal de deflexión para la Losa 2.
