## Avaliação estrutural de uma edificação existente de concreto armado por meio de uma abordagem complementar de inspeção visual, ensaios não destrutivos e prova de carga.

## **Structural assessment of an existing reinforced concrete building using a complementary approach based on visual inspection, non-destructive testing, and load testing.**

Foi avaliada uma edificação de concreto armado de dois pavimentos, com idade aproximada de 20 anos, a qual não dispõe de projetos estruturais nem de memória de cálculo. A estrutura é composta por um sistema de lajes nervuradas apoiadas sobre vigas e pilares de concreto armado. A edificação encontra-se em estado de obra bruta, sem cobertura, permanecendo exposta ao ambiente sem medidas de proteção. Em decorrência da exposição prolongada a condições ambientais adversas, a edificação apresenta um estado de conservação desfavorável, evidenciado por diversas manifestações patológicas, descritas na Seção 3.1.

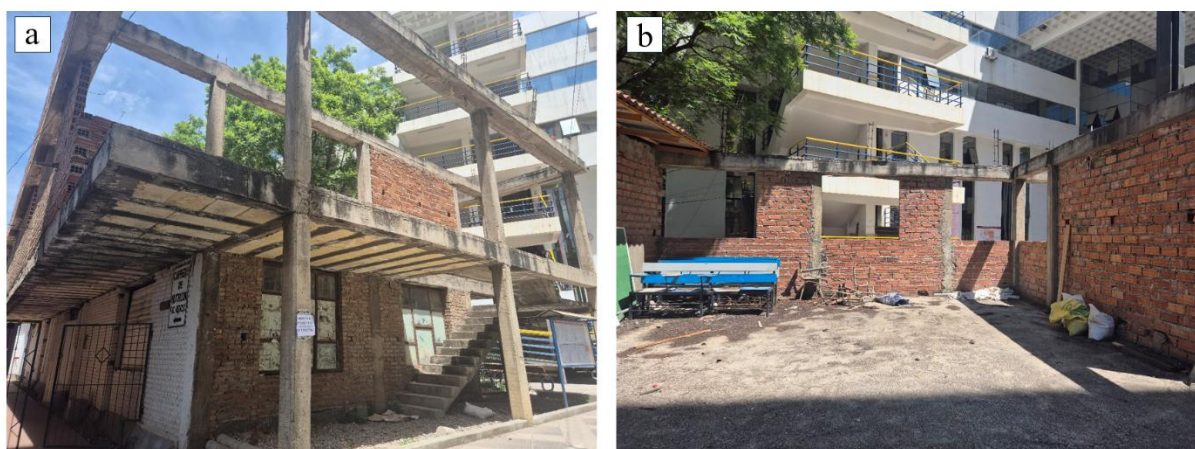
A Figura 5a apresenta uma vista geral da estrutura, evidenciando a exposição direta ao ambiente. De forma geral, observa-se uma degradação avançada do concreto, caracterizada pela presença de manchas escuras associadas à umidade e depósitos esbranquiçados superficiais, indicando processos de lixiviação e eflorescências (Smith & West, 2021; Nogueira Diniz *et al.*, 2023). Adicionalmente, são observados indícios de carbonatação do concreto associados a processos avançados de corrosão das armaduras. A Figura 5b apresenta a laje do pavimento superior, na qual se observa a ausência de revestimentos e de sistemas de proteção, bem como a superfície exposta diretamente ao ambiente. Identificam-se irregularidades superficiais, acúmulo de sujeira e desagregação do concreto, condições que justificaram a execução da prova de carga estática.

Figura 5. (a) Vista geral e (b) pavimento superior da edificação.

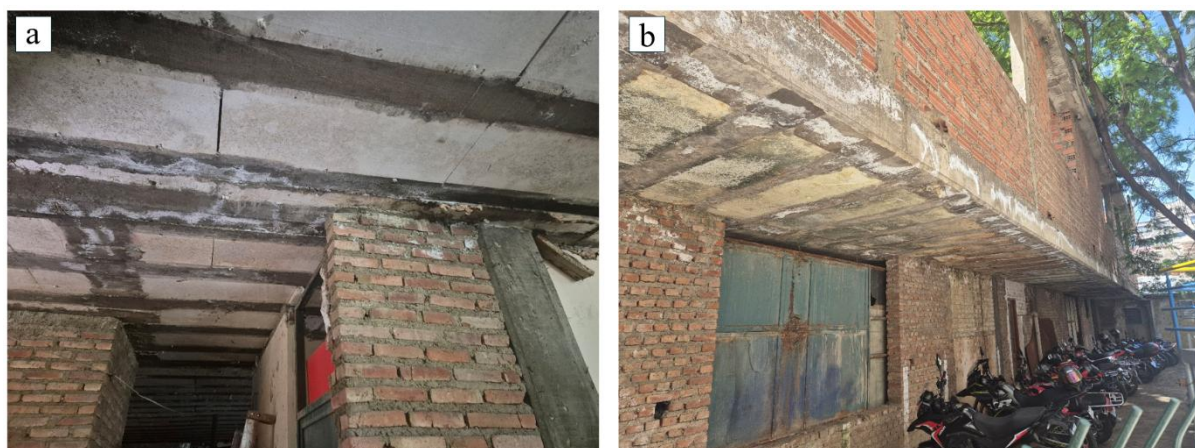
A superfície inferior das lajes apresenta deterioração generalizada (Figura 6), caracterizada pela presença de manchas escuras, lixiviação e eflorescências. Adicionalmente, foram identificadas zonas com irregularidades superficiais e descontinuidades locais, particularmente em regiões próximas aos apoios e aos nós viga-pilar, onde a deterioração é mais pronunciada. Essas manifestações patológicas indicam uma exposição prolongada ao ambiente, principalmente à umidade, bem como o desprendimento do cobrimento, fatores que influenciam diretamente a qualidade do material e a resposta mecânica dos elementos estruturais (Krentowski, 2021; Richardson, 2023).

Figura 6. Superfície inferior de: (a) laje e (b) balanço.

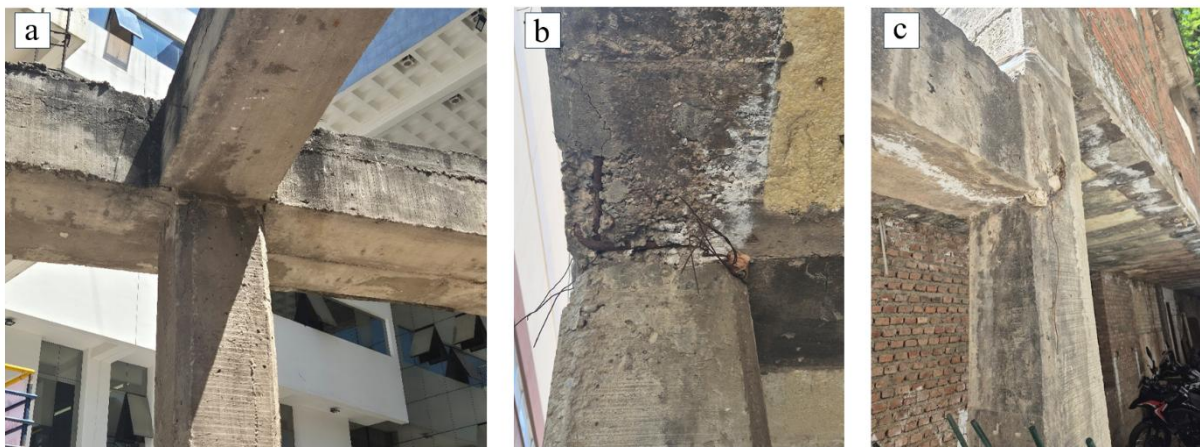
A Figura 7a apresenta a deterioração nos nós viga–pilar, onde foram identificadas zonas com perda de cobrimento, fissuração e alteração da superfície do concreto. Esses setores correspondem a regiões críticas do sistema estrutural, indicando vulnerabilidade da edificação em termos de funcionalidade e segurança. Por outro lado, a Figura 7b mostra a degradação avançada dos elementos, com perda de cobrimento e exposição das armaduras, acompanhada pela presença de produtos de corrosão. Essas manifestações confirmam processos de carbonatação do concreto associados à exposição prolongada sem proteção superficial (Fuhaid & Niaz, 2022; Poursaei & Angst, 2023). Na Figura 7c, observam-se manchas associadas à umidade, depósitos superficiais e perda localizada de material, principalmente em regiões próximas aos apoios e aos encontros com pilares. De modo geral, essas observações evidenciam um estado de conservação desfavorável dos elementos estruturais, justificando a aplicação de END e a avaliação do desempenho estrutural por meio da prova de carga estática.

Figura 7. (a) Nó viga–pilar, (b) corrosão das armaduras e (c) deterioração do concreto.

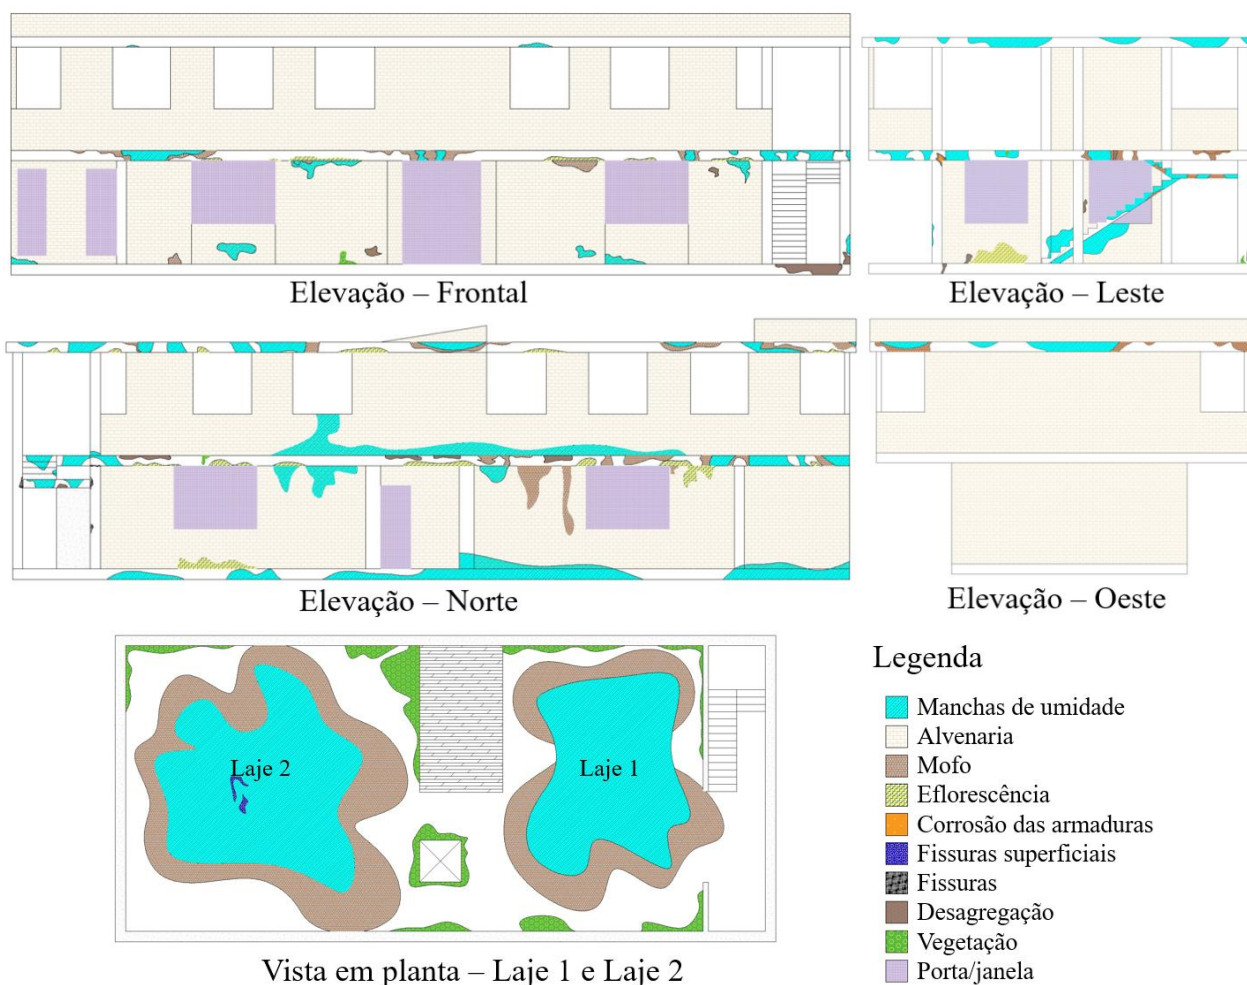
Com o objetivo de sistematizar as informações obtidas durante a inspeção visual, foi elaborado um mapa de danos da edificação, no qual são identificadas e localizadas as principais manifestações patológicas observadas (Figura 8). Esse mapa permite representar espacialmente a distribuição de patologias, tais como umidade, eflorescências, corrosão das armaduras, fissuração e desagregação do concreto, facilitando a identificação de zonas críticas do sistema estrutural. Em particular, observa-se uma maior concentração de danos em elementos horizontais expostos e em regiões próximas aos apoios e aos nós viga–pilar, o que evidencia uma relação direta entre as condições de exposição ambiental e a deterioração do material. Além disso, o mapa permitiu orientar a seleção dos pontos de aplicação dos END e das lajes avaliadas por meio de prova de carga, priorizando aquelas regiões com maior nível de deterioração. A partir da inspeção visual, foram identificadas principalmente patologias associadas à perda de cobrimento, umidade, eflorescências, corrosão das armaduras e processos de lixiviação, as quais podem ser classificadas qualitativamente como de severidade moderada a alta, especialmente em regiões de nós viga–pilar e em elementos expostos ao ambiente. Essas zonas correspondem a regiões críticas do sistema estrutural, nas quais a deterioração pode comprometer a aderência aço–concreto, a transferência de cargas e a rigidez local dos elementos.

Figura 8. Mapa de danos da edificação avaliada.

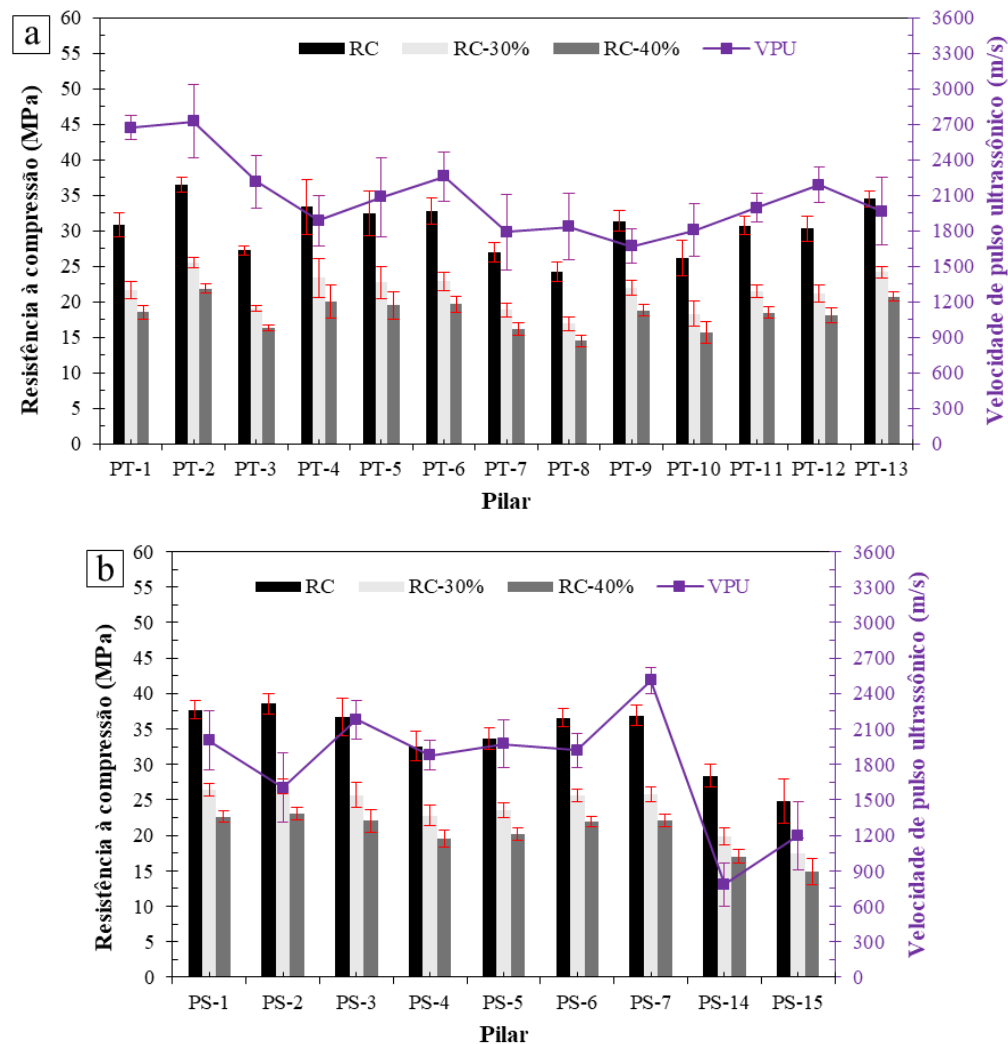
No caso dos pilares, tanto no pavimento térreo quanto no pavimento superior (Figura 9a e Figura 10a), observa-se que os valores de RC são superiores a 25 MPa e, em casos específicos, superam 35 MPa, o que corresponderia a concretos adequados para fins estruturais (*American Concrete Institute*, 2025). No entanto, a presença de processos de carbonatação e, conseqüentemente, de corrosão no concreto armado indica que esses valores não refletem necessariamente o estado real do material. A RC foi estimada a partir do ensaio esclerométrico, o qual é influenciado pela carbonatação do concreto (*ASTM International*, 2018). Esse fenômeno está associado à formação

de carbonato de cálcio ( $\text{CaCO}_3$ ) na superfície (Qian *et al.*, 2023), o que aumenta localmente a dureza superficial e pode conduzir a uma superestimação da RC superficial (Kumavat *et al.*, 2021). Adicionalmente, diversos estudos têm demonstrado que a carbonatação pode gerar aumentos aparentes ou temporários da RC em matrizes cimentícias, associados à densificação da microestrutura e ao preenchimento parcial de poros (Lin *et al.*, 2025; Rocha *et al.*, 2025).

Figura 9. Resultados de esclerometria e VPU para pilares de: (a) pavimento térreo e (b) pavimento superior.

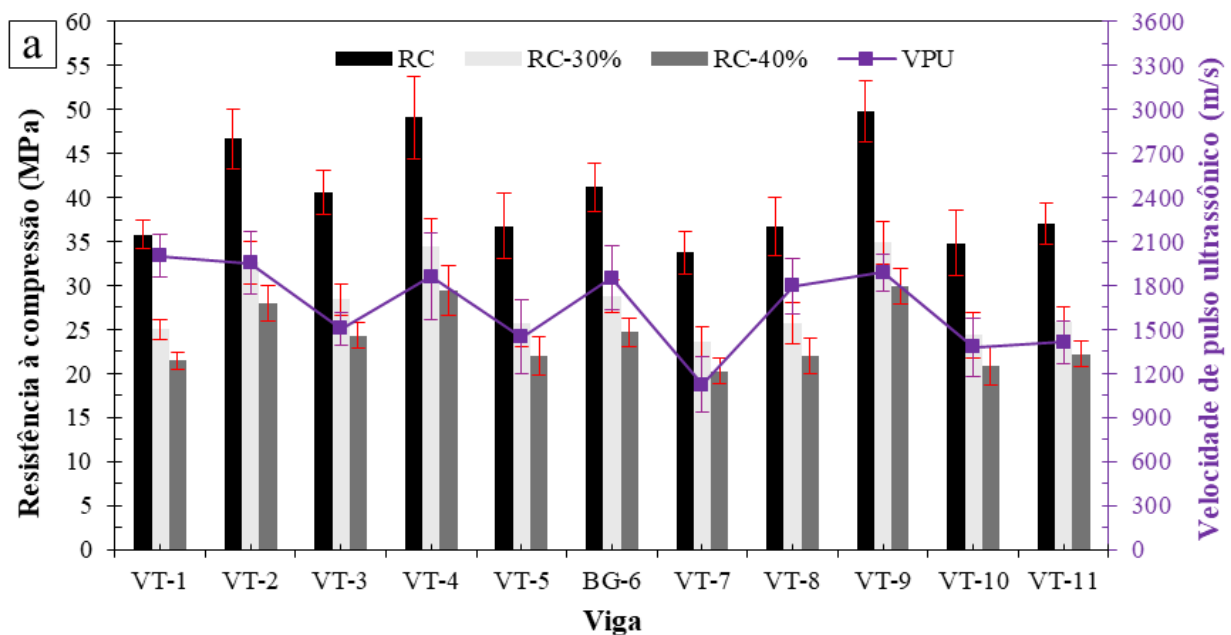
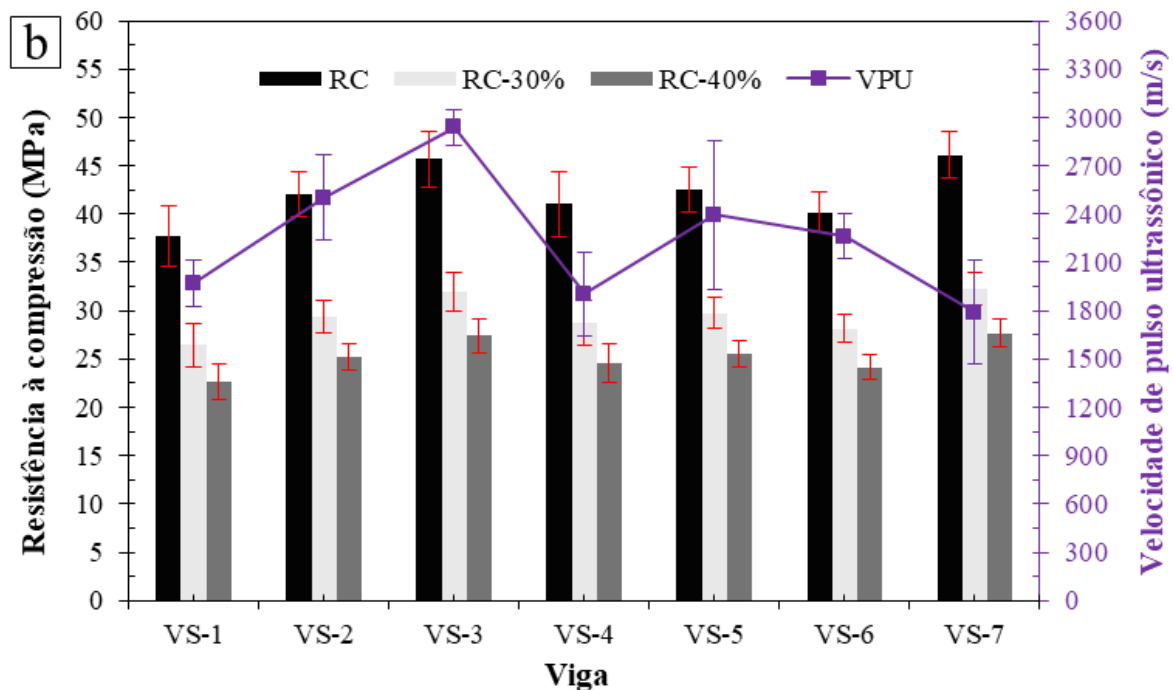
No caso das vigas (Figura 9b e Figura 10b), observa-se um comportamento semelhante ao verificado nos pilares, com a diferença de que os valores estimados de RC são mais elevados. Na maioria dos casos, registram-se valores superiores a 35 MPa, sendo inclusive identificados elementos que superam 45 e 50 MPa. Embora esses resultados possam sugerir uma elevada resistência à compressão, tanto as vigas quanto os pilares estiveram submetidos a processos de carbonatação decorrentes da exposição contínua ao ambiente por aproximadamente 20 anos, o que, juntamente com as evidências de corrosão observadas, limita a representatividade desses valores para a avaliação do desempenho estrutural real.

Figura 10. Resultados de esclerometria e VPU para vigas de: (a) pavimento térreo e (b) pavimento superior.

No caso das vigas, observa-se um comportamento semelhante ao dos pilares. No pavimento térreo, os valores de VPU são, em geral, mais baixos, situando-se em uma faixa aproximada entre 1000 e 2100 m/s, enquanto no pavimento superior registram-se valores mais elevados, entre 1800 e 3000 m/s. No entanto, a dispersão dos dados evidencia uma marcada heterogeneidade do material, indicando que o concreto não apresenta uma qualidade uniforme nem adequada. Embora alguns setores apresentem valores relativamente mais elevados de VPU, os intervalos obtidos correspondem, em sua maioria, a categorias de qualidade regular a muito deficiente (Cánovas, 1988; Bungey & Grantham, 2006). Em conjunto, os resultados de VPU e esclerometria sugerem que, embora a resistência superficial possa estar superestimada devido aos efeitos da carbonatação, a qualidade interna do concreto encontra-se comprometida, o que limita o desempenho estrutural real dos elementos avaliados. A coerência entre os resultados obtidos em diferentes pontos, bem como sua concordância com a inspeção visual, reforça a validade da interpretação adotada, apesar da redução na densidade de medição.

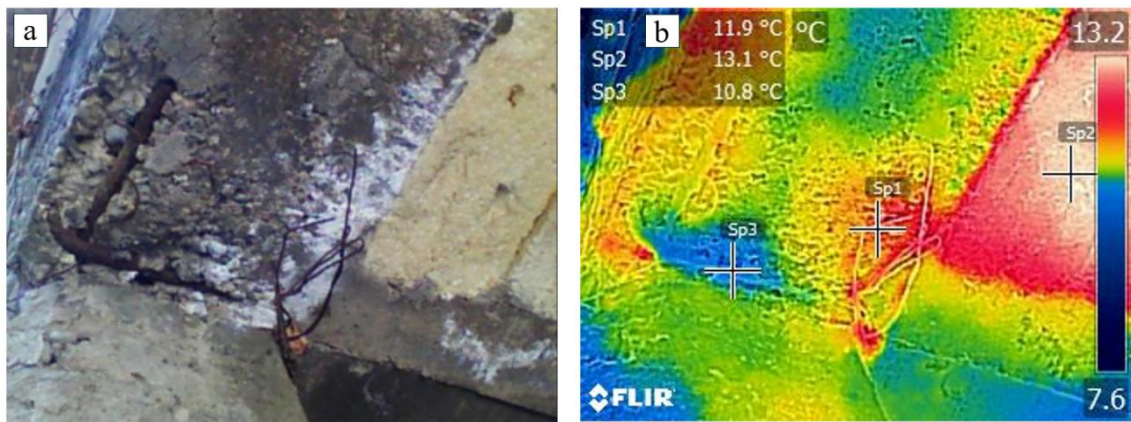
De forma complementar aos ensaios de esclerometria e VPU, foi aplicada a termografia infravermelha em diferentes elementos da edificação, com o objetivo de identificar possíveis defeitos e anomalias internas. A Figura 11a apresenta a imagem digital de um nó viga-pilar, correspondente ao elemento apresentado na Figura 7b, no qual se evidencia visualmente a corrosão das armaduras e a degradação do material. No termograma (Figura 11b), identificam-se anomalias térmicas localizadas, caracterizadas pela presença de diferentes gradientes térmicos. Essas variações não correspondem a um gradiente térmico uniforme, mas se concentram em regiões específicas do elemento, coincidentes com as zonas de deterioração observadas na imagem digital. Em particular, o setor identificado como SP3 apresenta temperaturas inferiores às do concreto circundante, o que sugere a possível presença de delaminação ou vazio interno, associado a um potencial de desprendimento do cobrimento (Aquino-Rocha *et al.*, 2024).

Figura 11. Nó viga-pilar: (a) imagem digital e (b) termograma.

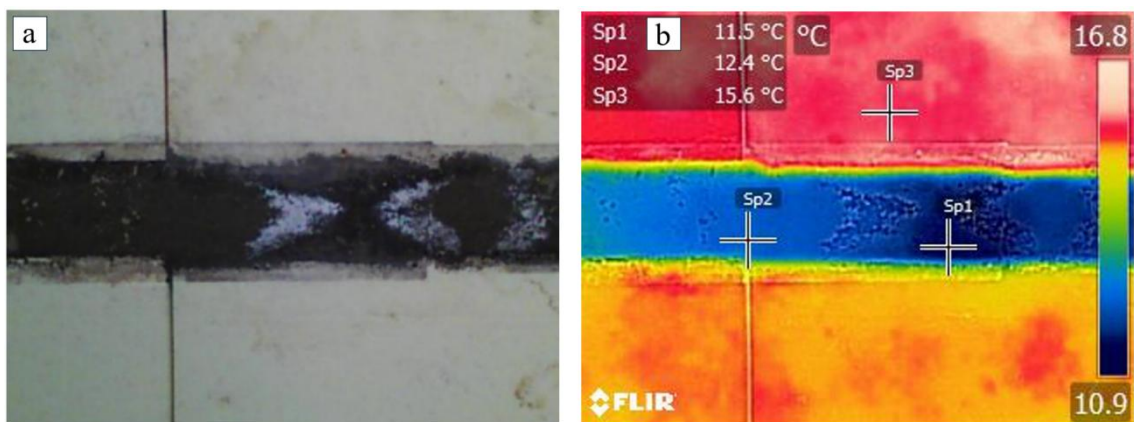
No caso das vigotas da laje (Figura 12a), o termograma correspondente (Figura 12b) apresenta contrastes térmicos diferenciados dentro de um mesmo elemento (SP1 e SP2), com uma diferença de temperatura da ordem de 0,9 °C, o que permite a identificação de possíveis defeitos internos (Rocha *et al.*, 2018). Essas zonas coincidem com regiões onde foram observadas eflorescências, perda de cobrimento e sinais de lixiviação durante a inspeção visual, indicando que as variações térmicas estão associadas a processos de degradação interna do concreto, principalmente relacionados à presença de umidade e à perda de compacidade do material (Avdelidis & Moropoulou, 2004).

Figura 12. Vigota de laje: (a) imagem digital e (b) termograma.

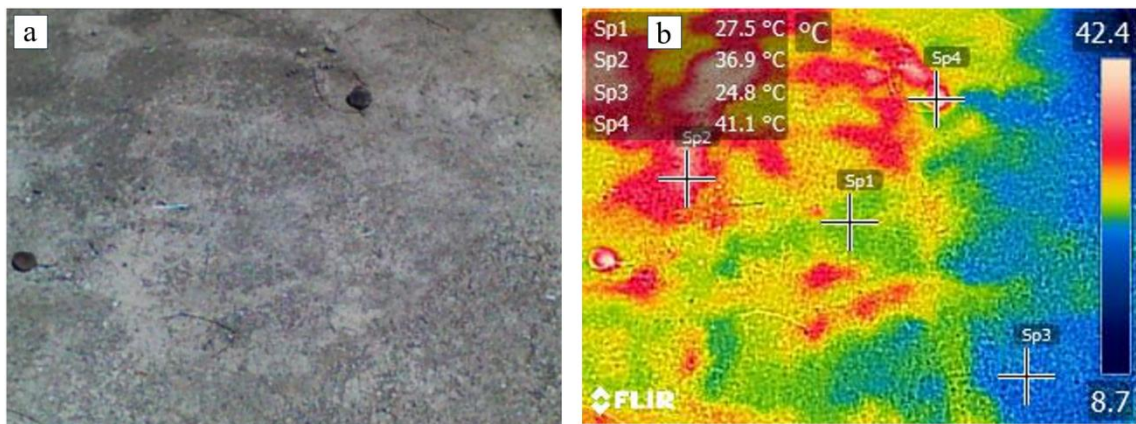
A Figura 13a apresenta uma imagem digital da laje, cujo termograma (Figura 13b) evidencia regiões com temperaturas superficiais superiores em relação ao entorno e ausência de uniformidade térmica. Esse comportamento indica a presença de vazios e/ou delaminações, uma vez que essas zonas, por estarem diretamente expostas à radiação solar, tendem a aquecer mais rapidamente do que o material íntegro, devido à interrupção da transferência de calor, indicando um risco de desprendimento do cobrimento (Aquino-Rocha *et al.*, 2024; Ibrahim *et al.*, 2026). Um comportamento semelhante é observado na Figura 14a, referente a um elemento diretamente exposto à radiação solar. Nesse caso, o termograma (Figura 14b) apresenta regiões com temperaturas superiores às do entorno, indicando igualmente a presença de defeitos internos no elemento.

Figura 13. Vigota de laje: (a) imagem digital e (b) termograma.

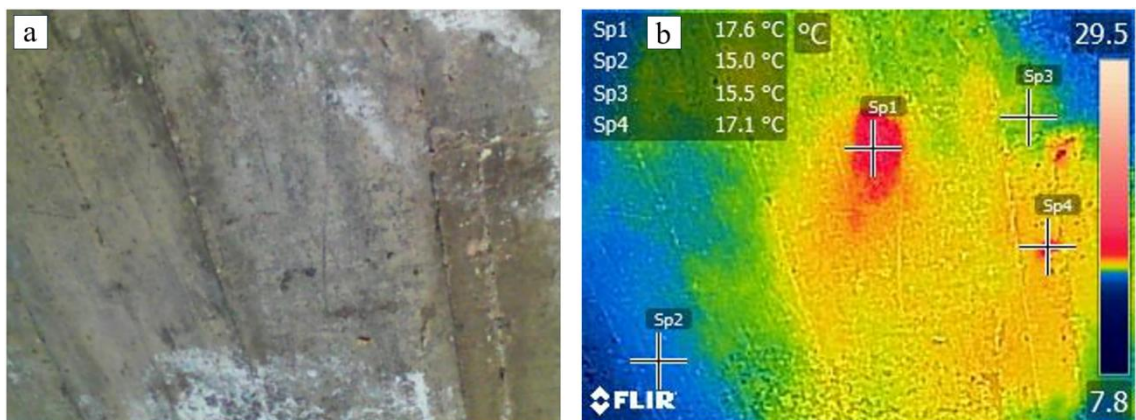
Figura 14. Elemento exposto: (a) imagem digital e (b) termograma.
