Potencial da análise termográfica para avaliar manifestações patológicas em sistemas de revestimentos de fachadas

DOI: <http://dx.doi.org/10.21041/ra.v8i1.181>

Potential of thermographic analysis to evaluate pathological manifestations in facade cladding systems.

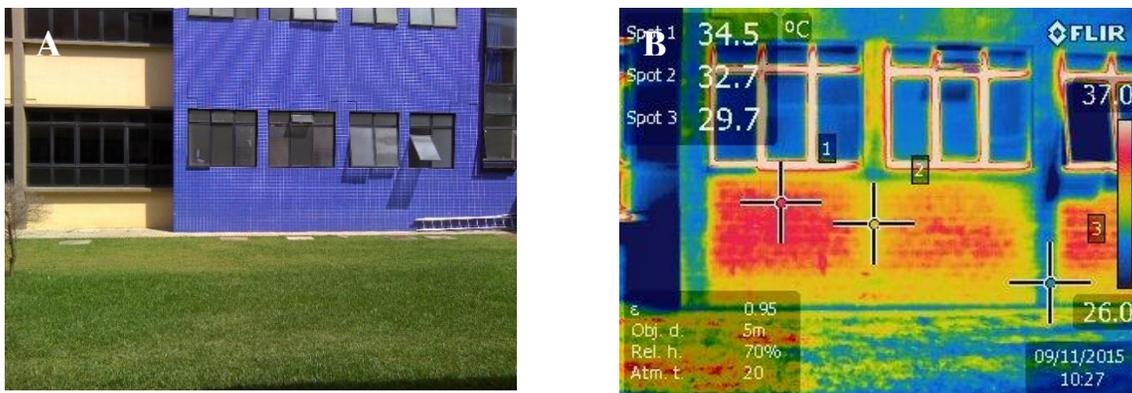
Figura 1. A) Fachada do Bloco C constituindo a área de estudo
B) Termograma da área de estudo.

No exame visual da área de estudo 1 apresentada na Figura 1A foram identificados pontos com rejunte danificado entre os revestimentos cerâmicos na região do requadro das janelas. Complementarmente, foi executado ensaio de percussão onde se verificou som cavo em trechos da parede e na região dos requadros das janelas. No termograma apresentado na figura 1B, é possível identificar anomalia térmica em trecho da fachada executada com revestimento cerâmico durante período de fluxo positivo de calor em região com exposição direta a irradiação solar durante o período da manhã.

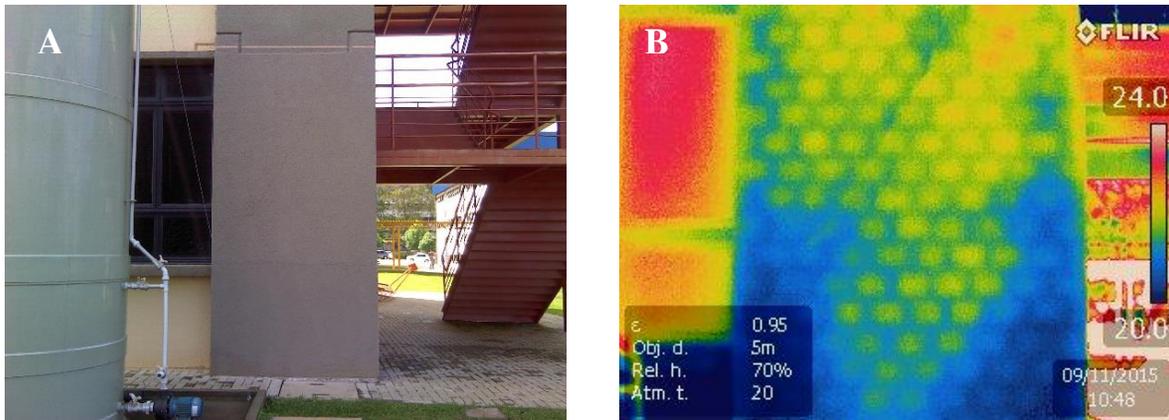
Na inspeção visual realizada na área de estudo 2, ilustrada na Figura 2A foi constatada a existência de fissura no revestimento. Complementarmente, foi executado ensaio de percussão na região onde se verificou som cavo ao longo de toda a região da fissura e também na região abaixo da fissura.

Figura 2. A) Trecho da fachada do Bloco C constituído de textura acrílica cinza sobre emboço. B) termograma da área de estudo.

No termograma apresentado na Figura 2B, é possível identificar anomalia térmica em trecho de fachada durante período de fluxo positivo de calor positivo em região sem exposição direta a irradiação solar durante o período da manhã. A anomalia identificada no termograma é característica da presença de umidade e em conjunto com a constatação da fissura do revestimento e descolamento do revestimento, pode-se inferir que há a presença de umidade na região inferior, entre o emboço e a alvenaria de blocos de concreto.

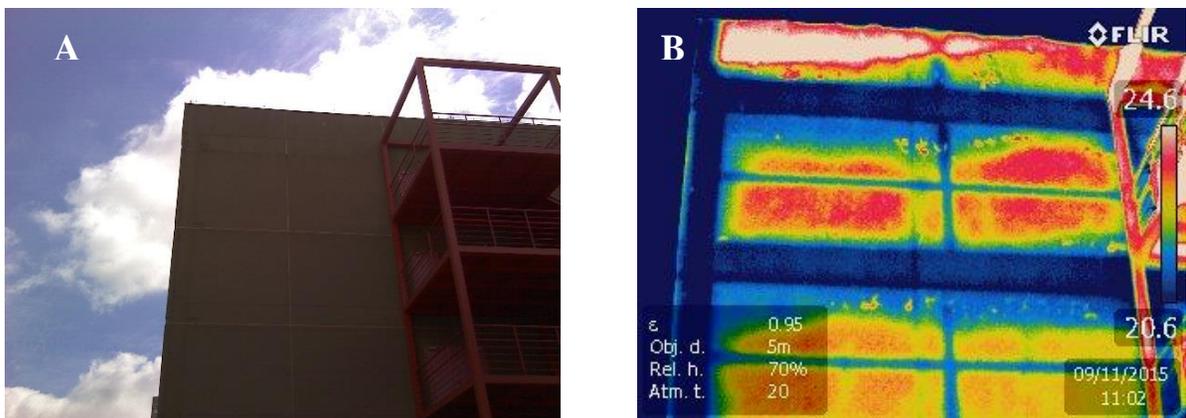
Na área de estudo 3, apresentada na Figura 3A é possível observar a fachada lateral do Bloco B executada com revestimento em textura acrílica cinza sobre emboço aplicado em alvenaria de blocos de concreto durante período de fluxo positivo de calor positivo em região sem exposição direta a irradiação solar durante o período da manhã.

Figura 3. A) Fachada lateral do Bloco B.
B) Termograma da área de estudo 3.

No termograma desta região, apresentado na Figura 3B, é possível observar anomalia térmica na região de encunhamento que é característica da presença de umidade. É possível identificar também os elementos estruturais, cintas de amarração da alvenaria de blocos de concreto e a temperatura mais elevada na região da platibanda a qual está exposta a irradiação solar.

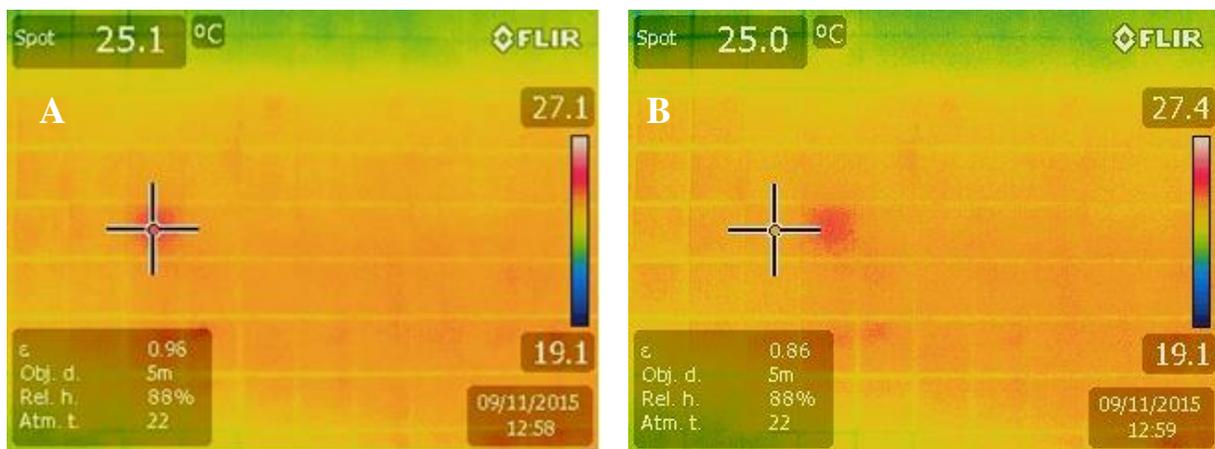
Figura 4. Determinação da emissividade do revestimento cerâmico.

O ensaio consistiu na medição da temperatura na superfície da fita isolante, já em estabilidade térmica com a superfície, indicada pelo ponto A, e, em seguida, na medição da temperatura na região do material a ser analisado, indicada pelo ponto B, alterando-se o parâmetro de emissividade do termovisor até que a temperatura indicada no ponto B seja igual a medida de temperatura indicada na superfície da fita isolante. Na Figura 4 está indicada a calibração efetuada no termovisor para um revestimento cerâmico.

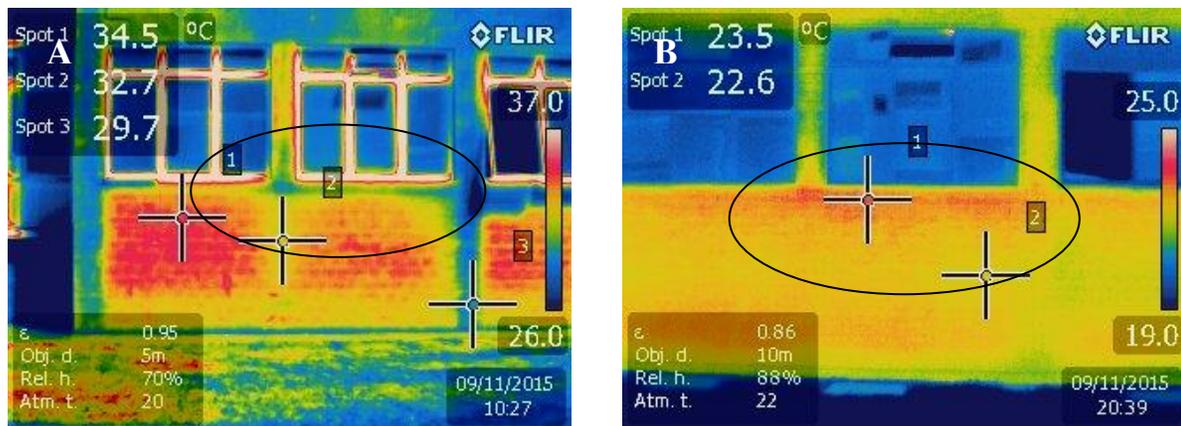
No estudo confirmatório da área de estudo 1, apresentado na Figura 5B, é possível identificar uma anomalia térmica que pode ser associada a um possível descolamento com presença de umidade abaixo do revestimento cerâmico na região do requadro das janelas pois a presença de umidade na região tem por característica manter as temperaturas mais elevadas nos termogramas durante o período de fluxo negativo de calor em comparação com a região não afetada. Esta hipótese é reforçada pela identificação de pontos com rejunte danificado entre os revestimentos cerâmicos na região do requadro das janelas. Também é possível notar no termograma do estudo exploratório, apresentado na Figura 5A, que durante o período de fluxo positivo de calor as temperaturas na região dos requadros é menor devido à evaporação da água.

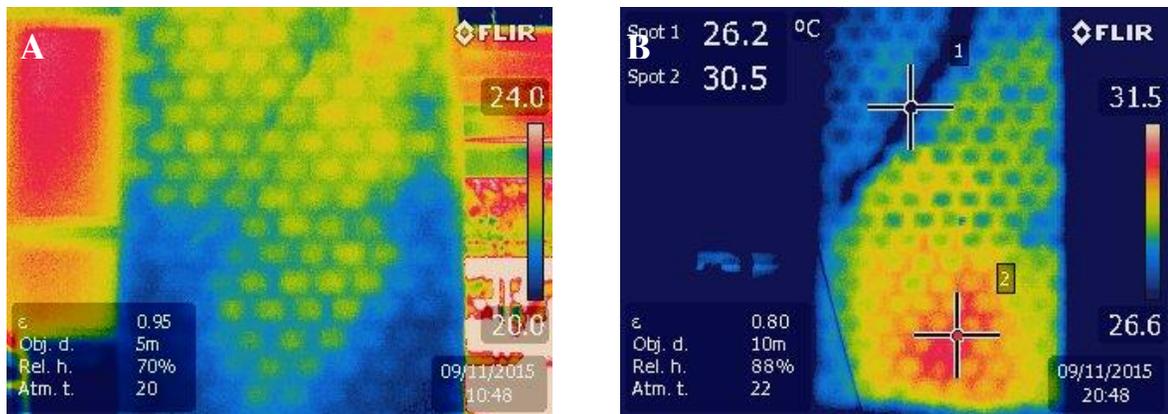
Na área de estudo 2 foi observada a existência de uma fissura no revestimento, fato este também apresentado pelos termogramas, como indicado na Figura 6.

No termograma do estudo exploratório, apresentado na figura 6A, é possível a existência de um gradiente térmico na parte inferior da fachada e uma linha diagonal, com temperaturas menores que a parte central da fachada. No termograma do estudo confirmatório, ilustrado na Figura 6B, é possível verificar a existência da fissura inclinada, marcada pelo ponto 1, e a região com descolamento do emboço em conjunto com a presença de umidade marcada pelo ponto 2, com maior temperatura devido a maior capacidade da água em reter calor durante o período de fluxo negativo de calor quando comparada a dos materiais constituintes do revestimento. Os termogramas do estudo exploratório e confirmatório da área de estudo 3 estão apresentados na Figura 7.

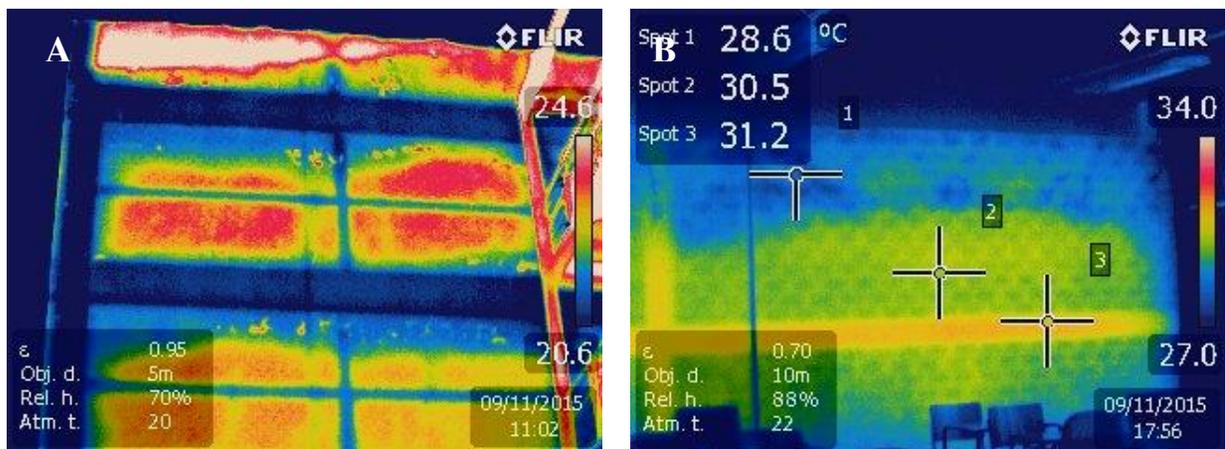
No estudo exploratório, apresentado na Figura 7A, é possível observar a variação de temperatura existente, indicando temperaturas inferiores nas regiões próximas às vigas. Na Figura 5B, obtida da parte interna do edifício no último pavimento, é possível observar anomalia térmica na região do encunhamento. Na parte interna ficou evidente a presença de umidade pela presença de bolor nas paredes na região com presença de umidade identificada no termograma. Complementarmente, foi realizada inspeção visual na região externa, devido a possibilidade de acesso pela escada de emergência, onde foi constatada fissura em toda a extensão do encunhamento da região afetada, descontinuidade esta que permite a infiltração de água para o interior da edificação.
