## Análisis de manifestaciones patológicas del concreto en viaductos urbanos

## Analysis of pathological manifestations of concrete in urban overpasses

Para el análisis de la metodología y de los resultados fueron realizadas inspecciones en 03 viaductos, todos localizados en la Avenida Eje L, Eje W y Eje Norte. Os 03 están localizados en el sentido perpendicular a las avenidas, entre las super cuadras 103/104 y 203/204 Norte, conforme la Figura 3.

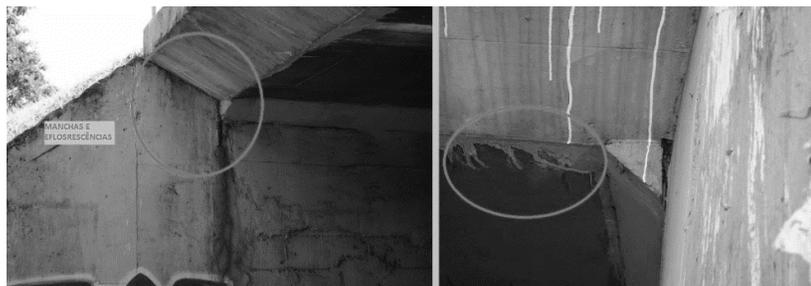
Fueron identificadas manchas en los elementos estructurales de concreto armado en contacto con el suelo y a la intemperie, presentadas en la Figura 4. Estas pueden ser causadas principalmente por la infiltración de agua por lluvia del suelo adyacente a la estructura y por la infiltración de agua del pavimento flexible de la pista de rodamiento para la losa. Esta situación puede ser atenuada se tuviera un gotero lateral del piso de apoyo de la baranda que está sobre la losa y la impermeabilización de la capa de concreto sobre la losa antes de la capa de CBUQ del pavimento. Estos fenómenos de impermeabilización deficiente también fueron vistos en las estacas.

Figura 0. Manchas en la estructura de la Losa

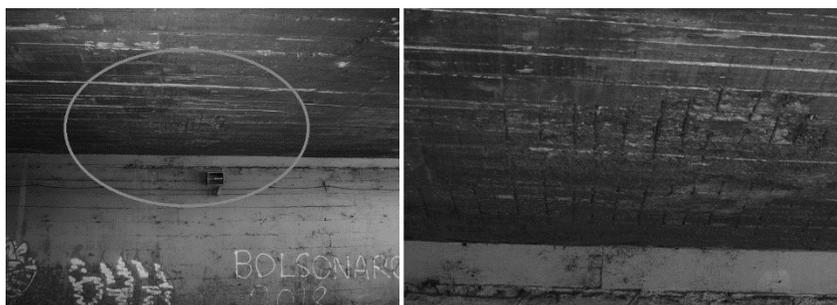
Por el análisis de la Figura 5 fue constatada, en la región de la Losa, muchos lugares con recubrimiento insuficiente de concreto para la protección de la armadura de acero. Como resultado de ese recubrimiento insuficiente se puede percibir que la durabilidad de la armadura fue afectada de forma significativa, por el nivel de deterioro que el acero presentó por estar expuesto a humedad, se observó una reducción de sección del acero.

Figura 5. Recubrimiento insuficiente y deterioro de la Armadura

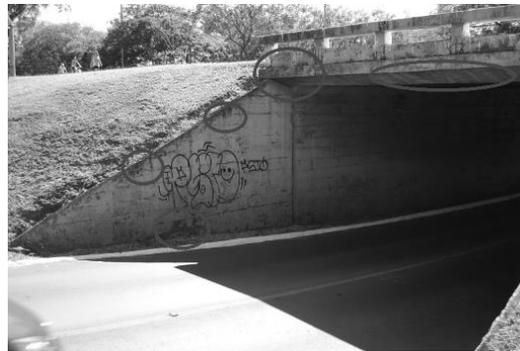
El viaducto presentó una gran cantidad de manchas en diversas partes de la estructura, la mayoría en la parte que queda expuesta a lluvia sin protección. Figura 6.

Figura 6. Manchas esparcidas por la estructura

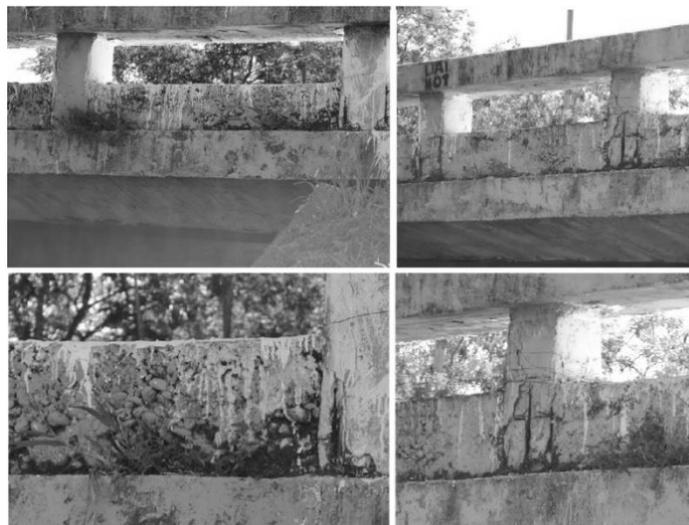
En la Figura 7 puede ser observado, diferentes tipos de daños en las barandas entre éstos, falla de vaciado, pérdida del recubrimiento de concreto en los pilares que resultan en la exposición del acero a lluvias y a los agentes corrosivos en la armadura.

Figura 7. Falla en el vaciado, pérdida de concreto y manifestaciones patológicas en la armadura (Barandas)

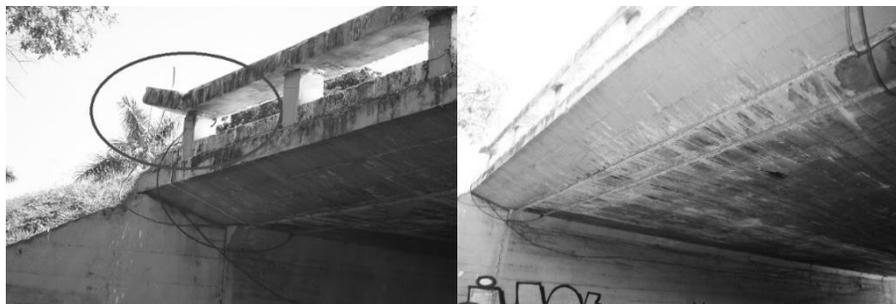
En la Figura 9 se observa dos tipos de daños frecuentes causados por el impacto de vehículos en este tipo de viaducto, tanto relacionado al impacto de un vehículo sobre la baranda de protección cuanto al recorrido de la carrocería de camiones de carga que trafican en la vía con altura superior al lado derecho del viaducto, causando daños en el recubrimiento de la losa y en algunas ocasiones la propia armadura de la estructura.

Figura 9. Daño en la estructura de la baranda de protección y vista general - daño en la losa por recorrido de vehículos debido la altura.

- En el viaducto 03 el elemento que presentó el mayor grado de deterioro fue la baranda, con el valor de 84,53 considerado un nivel alto, recomendando definir plazo para inspección especializada rigurosa y planificar la intervención a corto plazo, en menos de 6 meses.
