## Análise de manifestações patológicas do concreto em viadutos urbanos

O trabalho apresenta o estudo de caso de manifestações patológicas em estruturas de concreto, localizadas no Eixo Rodoviário Norte de Brasília, por meio da metodologia GDE/UnB, que qualifica e quantifica a degradação de danos estruturais. Foi realizada a caracterização do estado geral da estrutura com a finalidade de servir de subsídio para tomadas de decisões quanto a intervenções rotineiras, de forma a ampliar a vida útil da estrutura. A rotina metodológica consiste na realização de inspeções em campo, catálogo das manifestações patológicas estruturais com levantamento fotográfico, caracterização dos fenômenos patológicos e classificação segundo os fatores de ponderação e fatores de intensidade de danos da estrutura conforme a metodologia GDE/UnB para obras de arte especiais, cálculo e classificação global dos danos da estrutura.

Para a análise da metodologia e dos resultados foram realizadas inspeções em 03 viadutos, todos localizados na Avenida Eixo L, Eixo W e Eixão Norte. Os 03 estão localizados no sentido perpendicular às avenidas, entre as superquadras 103/104 e 203/204 Norte, conforme a Figura 3.

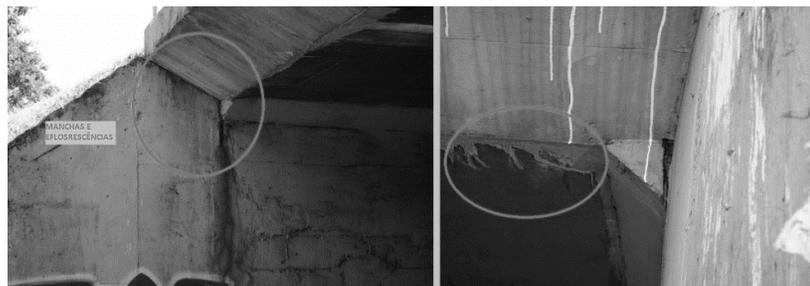
Foram identificadas manchas nos elementos estruturais de concreto armado em contato com o solo e intemperes, apresentadas na Figura 4. Elas podem causadas principalmente pela infiltração da água da chuva do solo adjacente a estrutura e pela infiltração de água do pavimento flexível da pista de rolamento para a laje. Esta situação poderia ser amenizada se houvesse uma pingadeira na lateral do piso de apoio do guarda corpo que fica sobre a laje e a impermeabilização da camada de concreto sobre a laje antes da camada de CBUQ da pavimentação. Estes fenômenos de impermeabilização deficiente também foram vistos nas Cortinas.

Figura 0. Manchas na estrutura da Laje

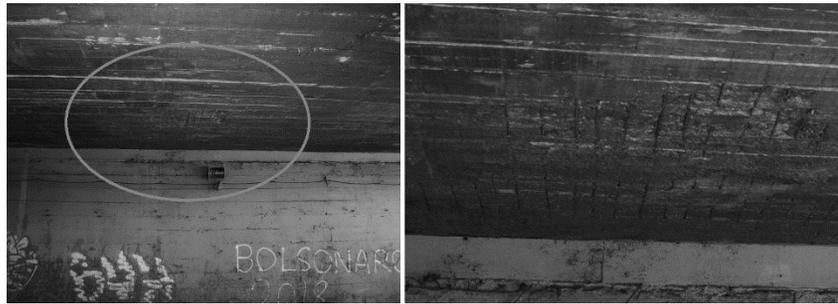
Pela análise da Figura 5 foi constatada, na região da Laje, grandes regiões com cobrimento insuficiente de concreto para a proteção da armadura de aço. Como resultado desse cobrimento insuficiente pode-se perceber que a durabilidade da armadura foi afetada de forma significativa, pelo nível de deterioração que o aço apresentou por estar exposto à umidade, observou-se uma redução de seção do aço.

Figura 5. Cobrimento insuficiente e deterioração da Armadura

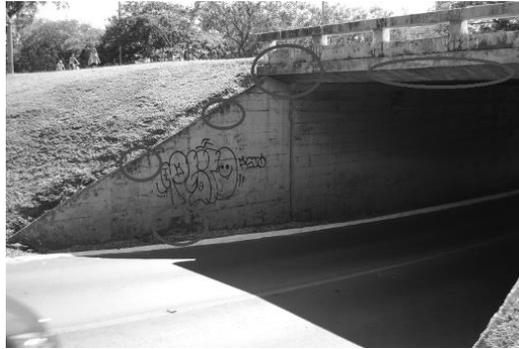
O viaduto apresentou uma grande quantidade de manchas em diversas partes da estrutura, a maioria na parte que fica exposta a chuva sem cobertura. Figura 6.

Figura 6. Manchas espalhadas pela estrutura

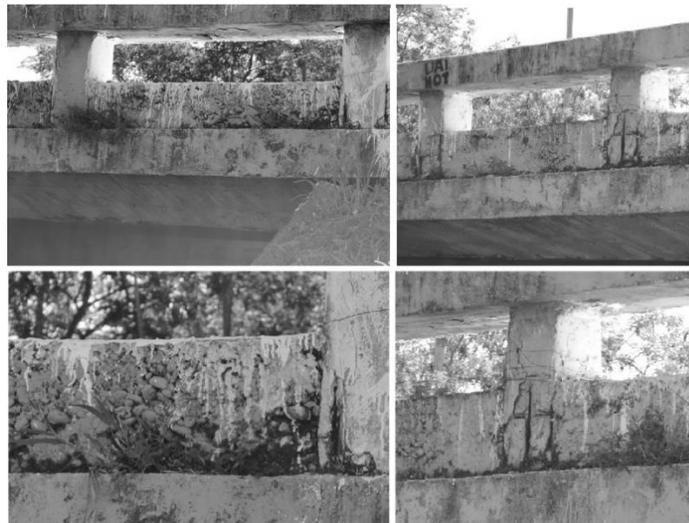
Na Figura 7 pode ser observado diferentes tipos de danos na guarda-corpo dentre ele falha na concretagem, deslocamento do cobrimento concreto nos pilares que resultaram na exposição do aço às chuvas e aos agentes corrosivos na armadura.

Figura 7. Falha na concretagem, deslocamento do concreto e manifestações patológicas da armadura (Guarda-corpo)

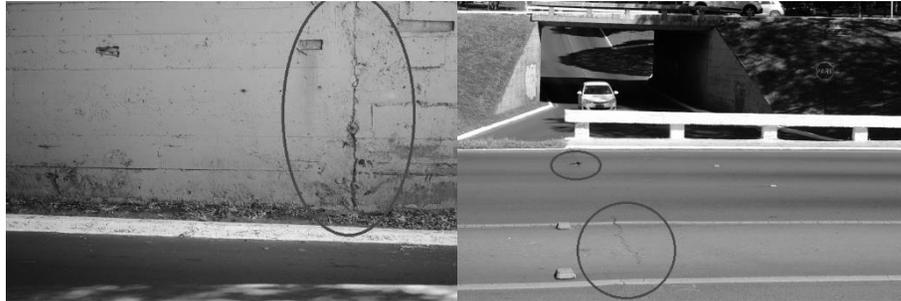
Na Figura 8 é possível visualizar uma trinca vertical e resto de formas de madeira na região da cortina, verifica-se também a condição do pavimento flexível sobre a laje do viaduto, pela figura nota-se um pequeno buraco e uma trinca perpendicular ao fluxo da pista, onde há indícios que tenha sido causada pelo desgaste do material da junta de dilatação do tabuleiro.

Figura 8. Trinca na Cortina e incidências patológicas na pista de Rolamento

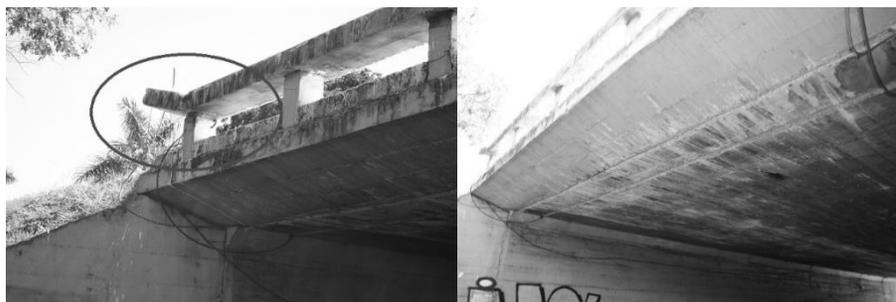
Na Figura 9 observa-se dois tipos de danos frequentes causado pelo impacto de veículos neste tipo de viadutos, tanto relacionado ao impacto de um veículo no guarda-corpo de proteção quanto ao arrastamento da carroceria de caminhões de carga que trafegam na via com altura superior ao pé direito do viaduto, causando danos ao cobrimento da laje e em algumas ocasiões a própria armadura da estrutura.

Figura 9. Dano na estrutura do guarda-corpo e vista geral - dano na laje por arrastamento de veículos devido altura.

- No viaduto 03 o elemento que apresentou um maior grau de deterioração foi a Guarda-corpo com o valor de 84,53 considerado um nível sofrível, recomenda-se definir prazo para inspeção especializada rigorosa e planejar uma intervenção a curto prazo de no máximo 6 meses.
