Revista ALCONPAT

Revisión tratadística de las proporciones empleadas en la construcción de la estructura de la iglesia de San Juan bautista en Tiripetío, Michoacán, México. Comentarios a los resultados del análisis estructural a botareles de contrafuertes y su restauración.

J. A. Bedolla Arroyo¹, W. Martínez Molina², E. M. Alonso Guzmán^{1,2}, J. L. Briansó Penalva³

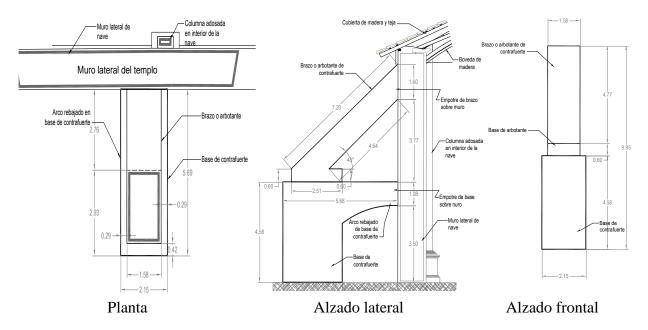
Figura 3. Levantamiento arquitectónico del diseño actual de los contrafuertes de la estructura del Templo de Tiripetío, Michoacán, México.

El diseño de los contrafuertes se puede considerar como austero; están compuestos por dos cuerpos de fábrica sencilla, un cuerpo inferior compuesto de un macizo rectangular de secciones 2.15 m de ancho por 2.51 m de largo y una altura de 4.60 m, el cual se conecta con la estructura de los muros por medio de un arco rebajado de 2.75 m de longitud. El segundo cuerpo corresponde al brazo de secciones 1.60 m de ancho con un peralte de 1.20 m y un largo de 7.20 m, medida superior, que se encuentra de manera diagonal apoyado sobre en macizo en la parte inferior y sobre el muro en la parte superior, Figura 3.

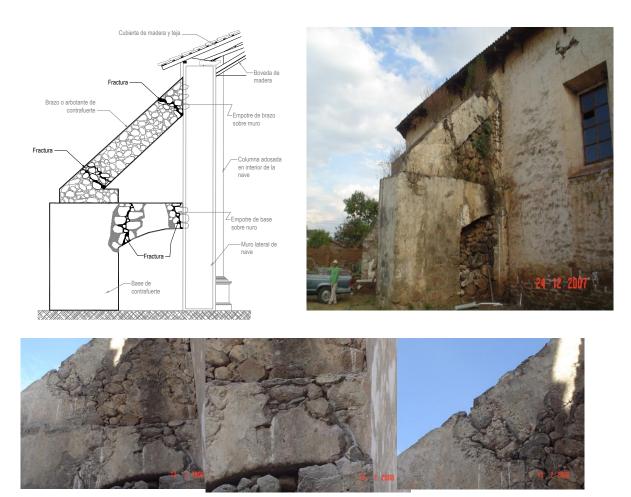
Figura 4. Levantamiento de daños y deterioros de los contrafuertes de la estructura del templo de Tiripetío, Michoacán, México.

Sin embargo existía un deterioro preocupante en el momento de abordar la restauración de este templo: la fractura de los cinco contrafuertes en áreas críticas de su trabajo estructural, localizados en las aristas de los brazos superiores y en los arranques del arco en el cuerpo inferior.

Los deterioros que se presentaban en estos cinco elementos consistían en fracturas en el área de cortante crítico de ambos elementos, Figura 4, todos en la misma posición, por lo que su intervención resultaba imperante en las acciones de intervención. No se conocen las causas ni fechas en las que se presentaron estos deterioros y en la memoria de la comunidad no tienen referencias de en qué tiempo se suscitó este deterioro.

Partiendo de lo anterior, la propuesta de restauración de estos elementos constructivos, se llevó a cabo empleando las actividades de re-mamposteo, en botareles y contrafuertes, sustituyendo la mampostería de pequeñas dimensiones, lisa y redondeada, por otra- basáltica, sana- de mayor dimensión, textura rugosa y forma irregular, así como reduciendo los espesores de juntas, utilizando para ello mortero de cal apagada y arena andesítica natural, en proporción volumétrica 1:3 en el núcleo, así como mortero terciado de cal apagada, ceniza volcánica y arena andesítica natural, proporción 1:2:1, en volumen. Todo esto según requerimientos del Instituto Nacional de Antropología e Historia (INAH). A la fecha se ha estado monitoreando el comportamiento estructural del edificio y no se han presentado daños.

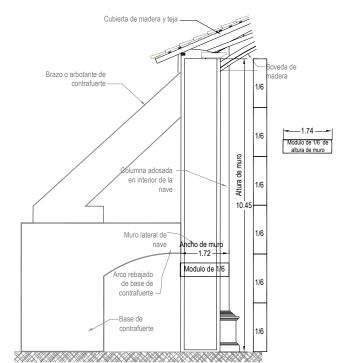
Figura 5. Proporcionamiento según tratados de Vitruvio para la obtención del ancho de los muros.

Según la proporción que indican Vitruvio y Fray Andrés de San Miguel, el ancho del muro deberá ser 1/6 parte de la altura del muro o la altura hasta donde se desplante la bóveda o arcos, en este caso particular tenemos lo siguiente:

Altura de muro: 10.45 m

Ancho de muro, incluyendo columna

adosada: 1.74 m

Proporción: 10.45 m/ 6 = 1.74 m1/6 de la altura = 1.74 m. (Se cumple).

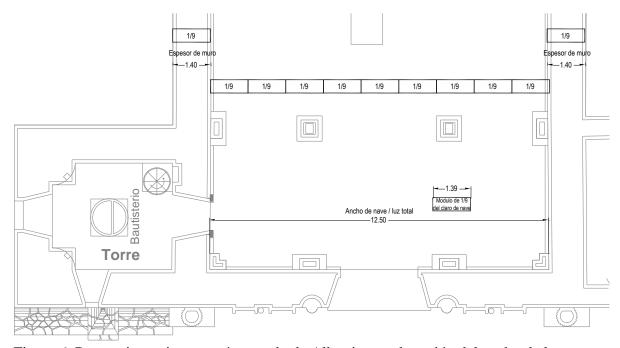
Figura 6. Proporcionamiento según tratado de Alberti para obtención del ancho de los muros

Para el caso de estudio, tomando en cuenta lo que Alberti determinaba para la obtención del espesor del muro, se consideraron los siguientes datos para la obtención de la medida que debería de tener el muro, si estuviera bajo estos principios, por lo que se tiene:

Claro (ancho) total de la nave: 12.50 m Espesor de muro: 1.40 m

Proporción según Alberti: 12.50 m / 9 = 1.39 m

1/9 del claro = 1.388 mts.
