Importancia de la corrosión subpelicular por discontinuidad de la película de pintura en estructuras de acero

The importance of underpaint corrosion caused by damage to paint on steel structures

En ese contexto, el objetivo de este trabajo fue evaluar el impacto de la variación del espesor de la película seca de pintura (EPS) en la corrosión subpelicular en láminas de acero del piso de una plataforma de petróleo.

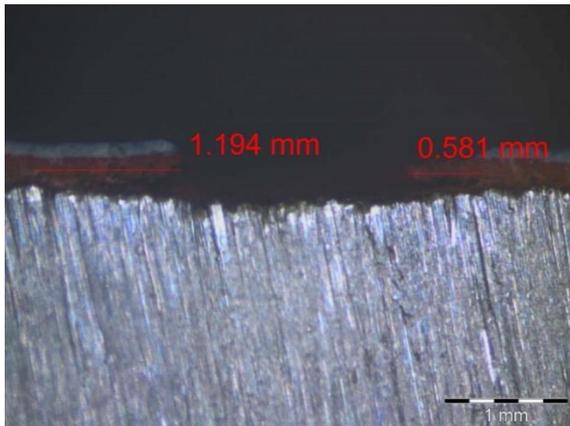
Como ejemplos, las observaciones en el microscopio ilustradas en las Figuras 11 y 12 mostraron que, en los casos en que ocurrió ruptura de la película hasta el substrato, hubo corrosión tanto en el esquema completo de pintura (CP4A) como en el esquema de bajo espesor (CP2A), ambos con preparación de superficie Sa2½, que ofrece mayor adherencia.

Figura 11. Medición de corrosión bajo la película del CP 2A (Ribeiro Filho, 2018)

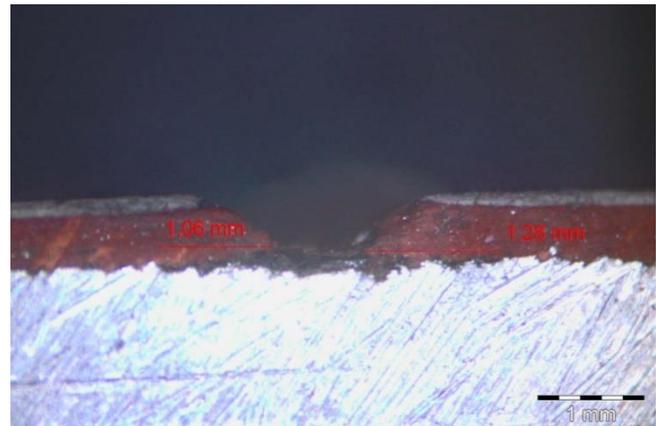
Figura 12. Medición de corrosión bajo la película de CP 4A (Ribeiro Filho 2018)

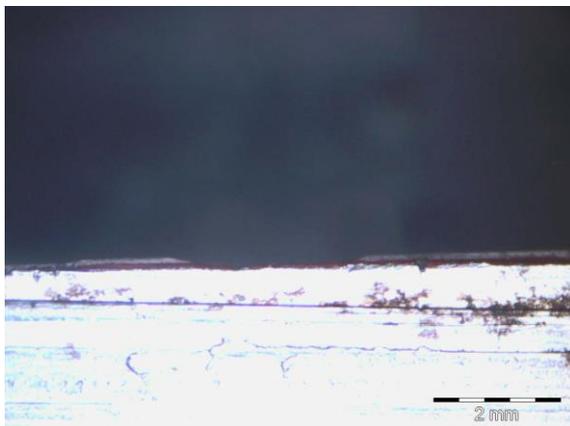
En contrapartida, el CP1B mostrado en la Figura 13, que fue preparado con bajo espesor de película y tuvo previamente rota la pintura de acabado, pero mantuvo preservada la pintura de fondo, finalizadas las 1550h presentó corrosión. Para casos similares, hubo excepción apenas en los CPs 2B, 4D y 5B, en que ocurrió corrosión reducida y en apenas una de las tres mediciones mostradas en la Tabla 3. Se concluyó que, cuando es bien ejecutada la preparación de superficie (patrón St3 ou Sa2½), si la película presenta bajas tasas de permeabilidad y de porosidad, y baja exposición de picos, como fue la preparación de los CPs de ese ensayo, el acceso del electrolito al substrato tiende a concentrarse en la discontinuidad de la película y su velocidad de corrosión es semejante para todos los casos presentados, inclusive con la significativa diferencia en el espesor de la película para el tiempo de exposición considerado (1550h).

Figura 13. Medición de corrosión bajo película del CP 1B (Ribeiro Filho, 2018)

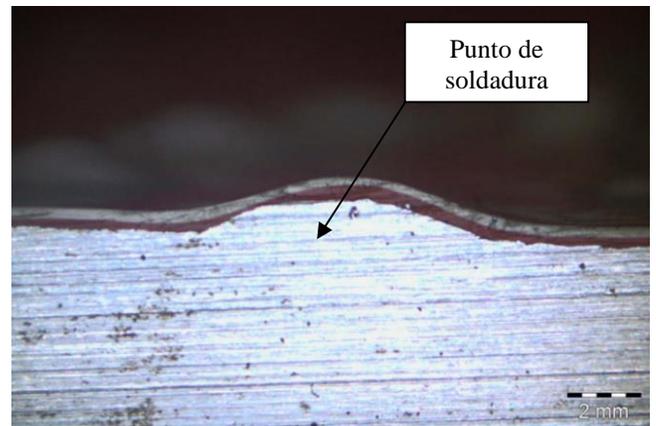
En la Figura 14 se puede observar la imagen del CP 6A, en el cual la pintura sobre un punto de

soldadura presentó una variación representativa del espesor de la película. Pero debido a su integridad, fue preservada la protección anticorrosiva del sistema, inclusive con el espesor de $283\mu\text{m}$ en la película.

Figura 14. Sección transversal CP 6A (Ribeiro Filho, 2018)

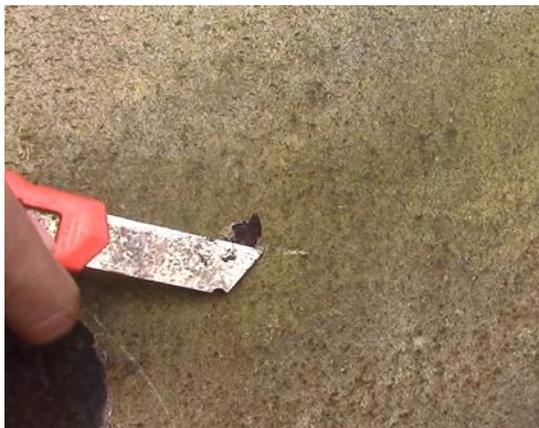
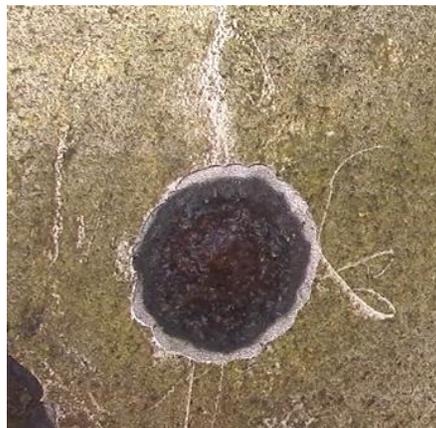
Para confrontar los resultados obtenidos en laboratorio con la situación real de la plataforma, fue identificada, durante la visita de campo, una superficie con pintura intacta, excepto por un daño mecánico aislado en toda la película. Al remover radialmente la película de pintura a partir de ese punto central, los límites de la corrosión encontrados mostraron configuración circunferencial, denotando corrosión igual en todos los sentidos, lo que puede ser verificado por la existencia de acero arenado sin corrosión presentando patrón Sa2½ a partir de los límites del borde de la corrosión, que llegó a un radio de 21mm (Figuras 15 y 16).

Figura 15. Daño mecánico en pintura de campo (Ribeiro Filho, 2018)

Figura 16. Zona limítrofe del área corroída sin corrosión (Ribeiro Filho, 2018)

Tomando en cuenta que, no se tiene conocimiento de la fecha exacta del daño, ni del inicio de la exposición, que era la peor de las hipótesis es que el daño haya ocurrido en el día de la paralización de la plataforma, lo que representa un período aproximado de tres años (3×8760 h), ocurrió una velocidad de corrosión promedio de 8×10^{-4} mm/h, que es un valor considerado cercano al valor encontrado en laboratorio, de 6.5×10^{-4} mm/h.
