Aplicação da Matriz GUT na análise de manifestações patológicas em construções históricas

Palavras-chave: Construções históricas; Sobral; Patologia; Matriz GUT.

Application of GUT Matrix in the assessment of pathological manifestations in heritage constructions

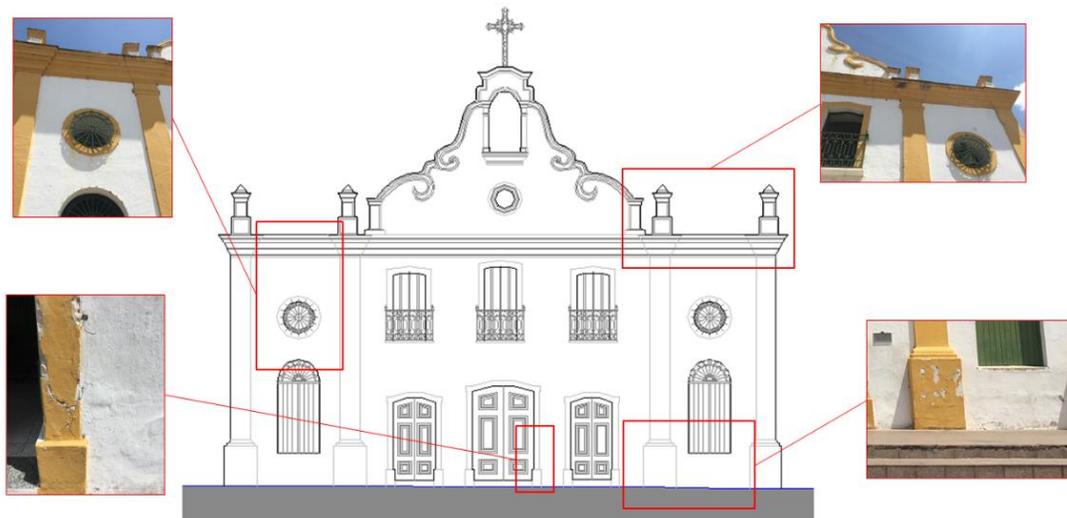
técnica de avaliação e reconhecimento dos danos de uma estrutura. Entretanto, combinar a inspeção visual com outras ferramentas de controle, como no caso deste trabalho, a Matriz GUT, enriquece os resultados e contribui para a confiabilidade dos mesmos. A inspeção desta edificação foi realizada da parte externa para a parte interna, onde primeiramente as quatro fachadas foram vistoriadas e posteriormente, o interior foi inspecionado. Na inspeção foram identificadas as seguintes manifestações patológicas: fissuras e trincas, desagregação de elementos do forro, destacamento de revestimento, manchas atmosféricas e de umidade, mofo/bolor. Dentre todas as quatro fachadas observadas, a que mais apresentou danos foi a fachada frontal, a qual é representada através de seu mapa de danos na Figura 4, onde se observa a presença de destacamentos nas partes baixas da estrutura, nas aberturas e algumas fissuras no pilar da porta central e manchamentos atmosféricos em sua parte superior.

O principal motivo da causa da fissuração pode estar associado às vibrações existentes no local, por se localizar na região central da cidade e haver um grande fluxo de pessoas e veículos, em que as vibrações induzidas podem causar alterações no comportamento dinâmico da estrutura, o que acarretam muitas vezes em fissuras.

Figura 4. Mapa de danos da fachada frontal da Igreja de Nossa Senhora do Rosário.

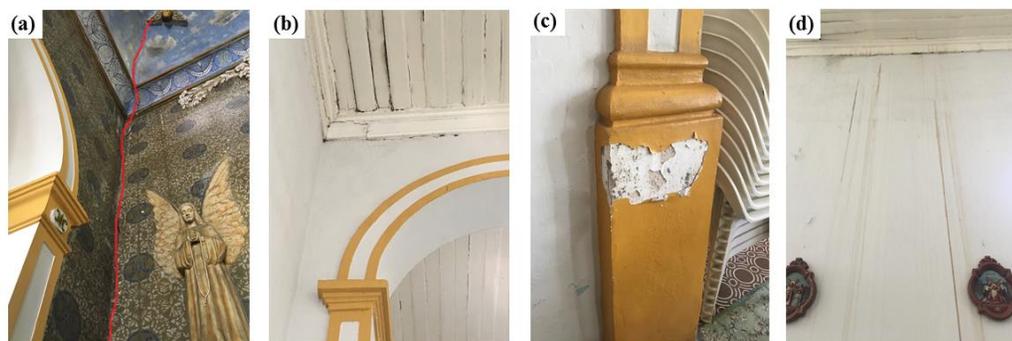
Figura 5. Manifestações patológicas internas na Igreja de Nossa Senhora do Rosário: (a) trinca, (b) desagregação do forro, (c) destacamento e (d) manchas úmidas.

Na parte interna da edificação as principais manifestações patológicas observadas foram: trinca, desagregação de elementos do forro, destacamentos e manchas úmidas, as quais são ilustradas na Figura 5. A trinca localizada nas proximidades do altar (Figura 5 (a)), foi considerada a situação mais grave, pois sua presença pode estar associada aos movimentos adjacentes à edificação e novas

construções nas proximidades do santuário. Estas movimentações ocasionalmente causam recalque do solo que desencadeia o surgimento de trincas e fissuras em algumas regiões da igreja.

Quanto da aplicação da metodologia GUT, para a Gravidade atribuiu-se nota 8 devido à sua grande abertura. Para a Urgência atribuiu-se também nota 8, devido à grande área de comprometimento desta manifestação, sendo necessário urgente intervenção. Quanto à Tendência optou-se pela nota 6, tendo conhecimento de que o problema se encontra em uma situação de média progressão.

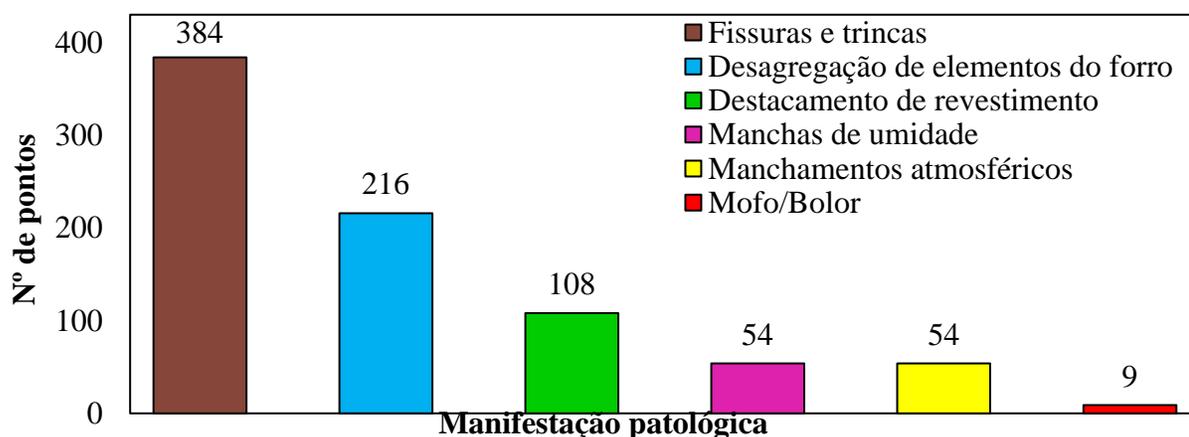
Da aplicação do *check list* da Matriz GUT nesta edificação, foi possível elaborar o gráfico de prioridades, o qual é apresentado na Figura 6, onde é possível verificar que as manifestações patológicas prioritárias, que devem ser tratadas primeiro, são as fissuras e trincas, neste caso no altar principal da igreja, pois apresenta a maior pontuação, 384 e ainda, representa um dano de prioridade alta, de acordo com as descrições constantes nas Tabelas 1, 2 e 3 da Seção 2.

Em segundo lugar na ordem de prioridades tem-se a desagregação de elementos do forro, com o total de 216 pontos, sendo enquadrada como um dano de médio. Em terceiro apresentam-se os destacamentos de revestimento com 108 pontos, sendo também enquadrados no grau de danos médio. As manchas úmidas e os manchamentos atmosféricos, ambos com 54 pontos, são também identificados como danos médios. Já o dano com menor gravidade e que está na última posição da ordem de prioridades é o mofo/bolor, com 9 pontos e grau de dano baixo.

Figura 6. Gráfico de prioridades da Igreja de Nossa Senhora do Rosário.

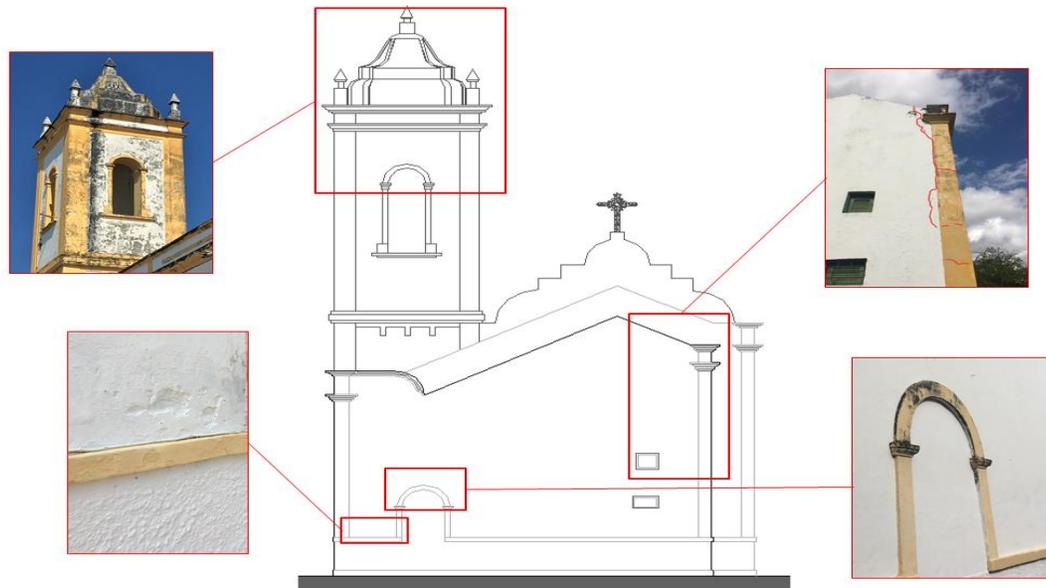
Figura 7. Mapa de danos da Igreja de Nossa Senhora das Dores.

Na Figura 7, pode-se observar a presença de grande quantidade de manchamentos atmosféricos na torre lateral e também nas partes superiores da igreja. Esse tipo de dano foi evidenciado também em todas as demais fachadas. Além disso, observa-se uma grande fissura na parte direita desta figura que parte da meia altura da parede até o topo. Esta anomalia está intimamente ligada a um possível recalque do solo, tendo em vista que o imóvel está localizado às margens do rio Acaraú e que com o tempo sofreu impacto de inúmeras construções vizinhas, resultando posteriormente em uma descompressão do solo. Além dessa região, nas aberturas circulares das demais fachadas, também são evidenciados o mesmo tipo de dano. Verifica-se ainda, a existência de destacamentos de revestimento na parte inferior desta fachada, os quais também são encontrados nas demais.

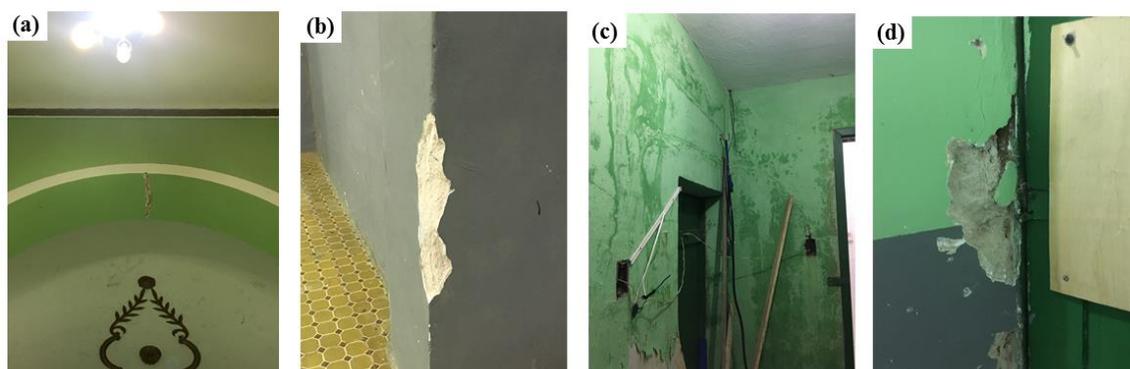
No que se refere às principais manifestações patológicas observadas na parte interna da estrutura, têm-se: fissuras e trincas, destacamentos, manchas úmidas e destacamento de revestimento com exposição de partes da esquadria, as quais são ilustradas na Figura 8, onde na Figura 8 (a), verifica-se a manifestação patológica mais grave para esta edificação, uma trinca localizada no arco central da nave principal. Esta anomalia encontra-se em uma situação muito grave, podendo seu surgimento estar relacionado à ocorrência de movimentação do solo da fundação e possível sobrecarga no arco, pois muitas intervenções com aumento de carga foram executadas ao longo do tempo, como a troca de um forro que antes era de PVC por uma laje de concreto armado. Desta forma, quanto à Gravidade atribuiu-se nota 10, o que causa um elevado comprometimento do desempenho da edificação. No que se refere à Urgência adotou-se nota também a nota 10, devido à grande área de comprometimento desta manifestação. E para a Tendência optou-se também pela nota 10, correspondente a grande possibilidade de evolução da situação.

Figura 8. Manifestações patológicas na parte interna da Igreja de Nossa Senhora das Dores: (a) trinca no arco central, (b) destacamento de revestimento, (c) manchas de umidade e (d) destacamento de revestimento com exposição de partes da esquadria.

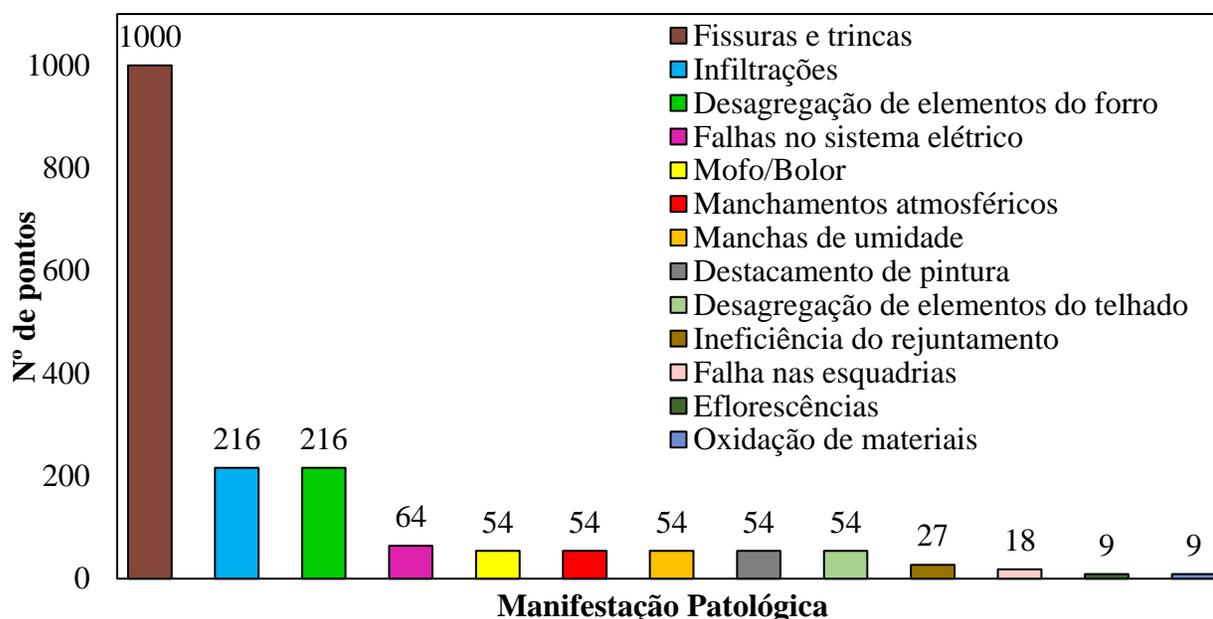
Os dados obtidos da aplicação da Matriz GUT nessa edificação foram organizados no gráfico de prioridades da Figura 9, onde se constata que a manifestação patológica de maior prioridade é a trinca no arco central da nave principal, com um total de 1000 pontos, o que a classifica como um dano total, ou seja, de extrema gravidade, urgência de solução e tendência rápida de evolução. Além disso, verifica-se que a diferença entre esse dano e os outros dois seguintes (infiltrações e desagregação de elementos do forro, ambas com 216 pontos cada) é bastante alta, corresponde a 784 pontos, o que mostra a gravidade desta trinca.

Figura 9. Gráfico de Prioridades da Igreja de Nossa Senhora das Dores.

Vale destacar também que quatro manifestações patológicas apresentaram as mesmas pontuações (54 pontos), são elas: mofo/bolor, manchamentos atmosféricos, manchas de umidade, destacamento de revestimento, o que evidencia manifestações patológicas de dano médio, visto que são pontuações baixas. Os danos: ineficiência do rejuntamento (27 pontos), falha nas esquadrias (18 pontos), eflorescências (9 pontos) e a oxidação de elementos metálicos (9 pontos) são enquadrados na categoria de danos de baixo potencial, sendo estes dois últimos a ocuparem as colocações finais. Esta edificação foi a que apresentou o maior o número de manifestações patológicas e este fato está

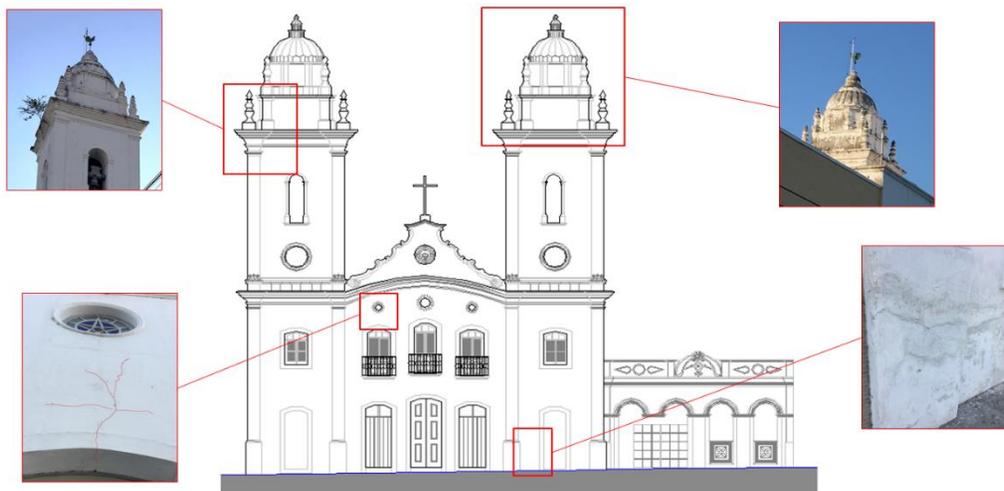
Quanto às avaliações realizadas na Igreja Menino Deus, no que se refere à fachada lateral direita (ligada ao pátio) e a fachada dos fundos, estas não foram analisadas devido à impossibilidade de se conseguir fazer a inspeção, pois estas duas fachadas estão acopladas às edificações adjacentes. Todavia, as demais fachadas bem como a parte interna foram minuciosamente inspecionadas, sendo que a que mais apresentou danos foi a fachada frontal, a qual pode ser observada na Figura 10, onde os mais evidentes foram: manchamentos atmosféricos, localizados em muitas regiões da estrutura principalmente no topo das duas torres; fissuras nas proximidades das aberturas circulares de todas as portas e janelas, bem como na parte inferior de um dos pilares de uma torre, a qual é acompanhada de destacamento de revestimento; e enraizamento de arbustos, localizados no topo da torre lateral esquerda.

Figura 10. Manifestações patológicas na Igreja Menino Deus

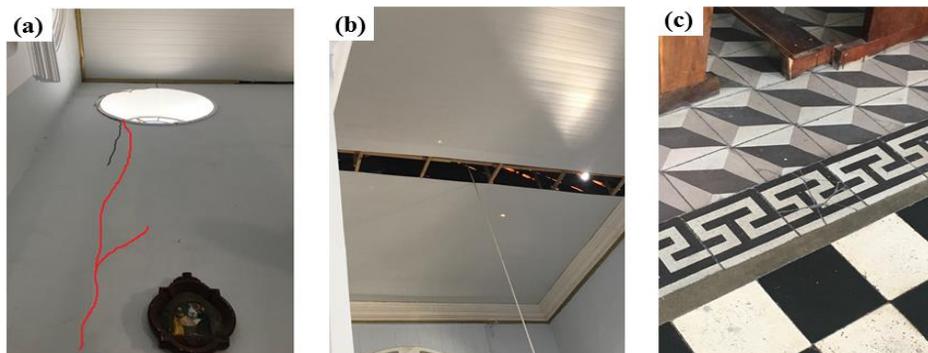
Na parte interna, os principais danos foram: fissuras e trincas, desagregação de elementos do forro e desagregação de elementos do piso, como mostrado na Figura 11. A desagregação de elementos do forro foi observada em muitas partes do teto, assim como as fissuras.

Figura 11. Manifestações patológicas na parte interna Igreja Menino Deus: (a) Fissuras, (b) desagregação de elementos do forro e (c) desagregação de elementos do piso.

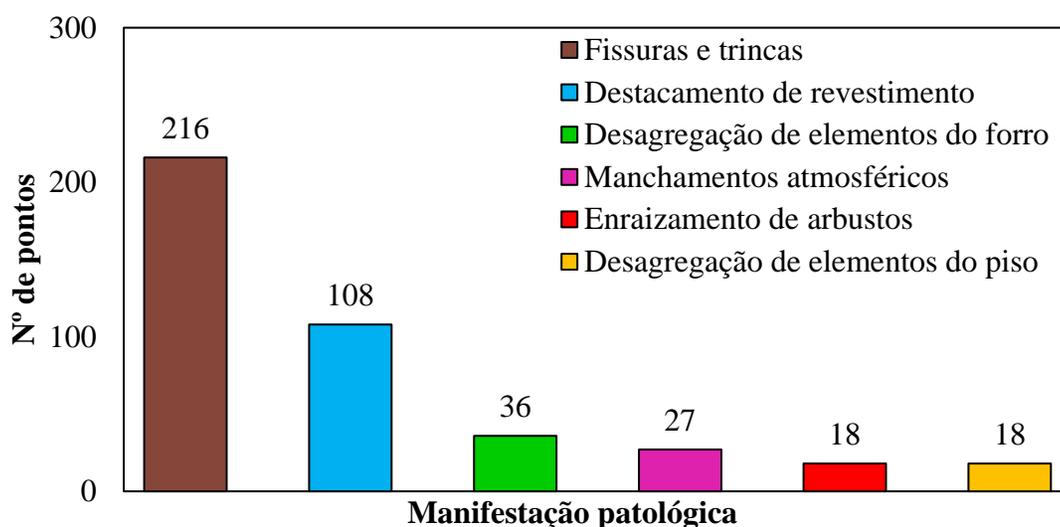
Com os resultados do *check list* da Matriz GUT aplicado à edificação, construiu-se o gráfico de prioridades, o qual é ilustrado na Figura 12, onde verifica-se que a manifestação patológica prioritária são as fissuras, estas que podem ser observadas na abertura superior da porta da fachada frontal (Figura 10) e também na parte interna em uma parede da fachada lateral esquerda (Figura 11 (a)). A pontuação desta anomalia corresponde a 216 pontos, obtidos aplicando-se à Gravidade, Urgência e Tendência nota 6 em cada uma, considerando desta forma, um dano de prioridade média. Em segundo lugar no gráfico de prioridades tem-se o destacamento de revestimento que apresenta um total de 108 pontos, sendo enquadrado como um dano de médio. Em terceiro e quarto lugar, está a desagregação de elementos do forro e os manchamentos atmosféricos, com 36 e 27 pontos, sendo classificados como grau de risco médio e baixo, respectivamente. Nas últimas posições na ordem de prioridades verifica-se o enraizamento de arbustos e a desagregação de elementos do piso, com 18 pontos cada, enquadrando-se ambos como grau de risco baixo.

Figura 12. Gráfico de prioridades da Igreja Menino Deus.

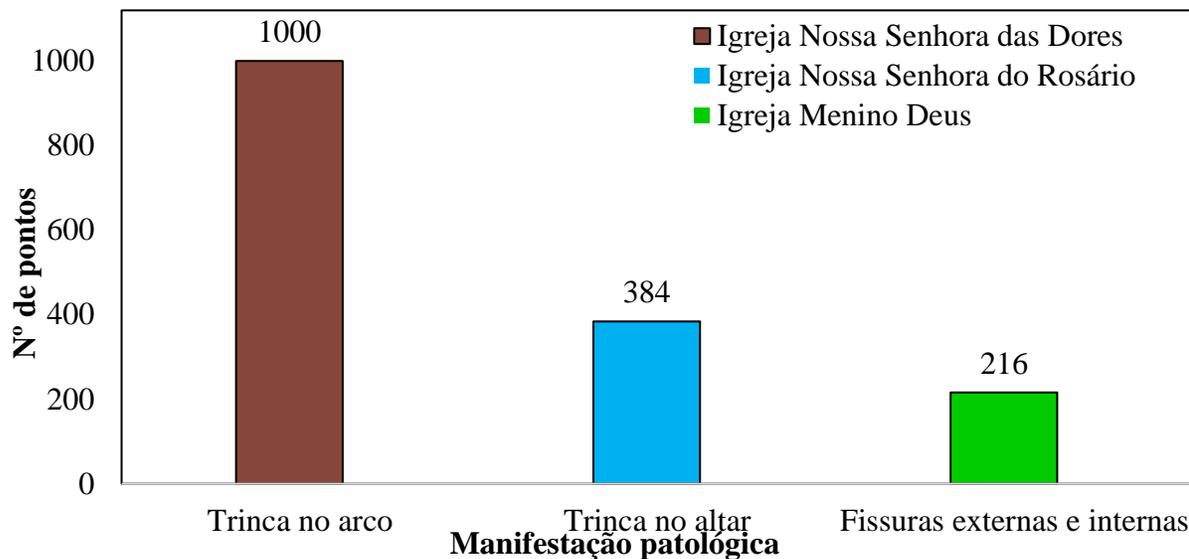
Fazendo-se uma análise comparativa das manifestações patológicas listadas em primeiro lugar para cada igreja e tendo como parâmetro o seu total de pontos, tem-se que dentre as três edificações a que apresentou dano mais grave foi a Igreja de Nossa Senhora das Dores com um total de 1000 pontos para a trinca no arco central da nave principal. A segunda mais grave foi a Igreja de Nossa Senhora do Rosário com um total de 384 pontos também para uma trinca no altar principal. E por fim, a terceira mais grave foram as fissuras presentes na fachada frontal, próximas à abertura das janelas superiores, na parte inferior de um dos pilares de uma torre e nas paredes da parte interna da Igreja Menino Deus, com um total de 216 pontos. Na Figura 13 é mostrado o comparativo exposto entre os danos mais graves dessas igrejas.

Figura 13. Gráfico comparativo entre a pontuação das manifestações patológicas mais graves para cada igreja.
