## Evaluación de la acción del fuego en una estructura de hormigón armado mediante XRD, SEM y Espectroscopía infrarroja

S. B. Gea<sup>1</sup>, P. D. Chacón<sup>1</sup>

<sup>1</sup> Facultad de Ingeniería, Universidad Nacional de Salta. Av. Bolivia 5150, Salta, Argentina.

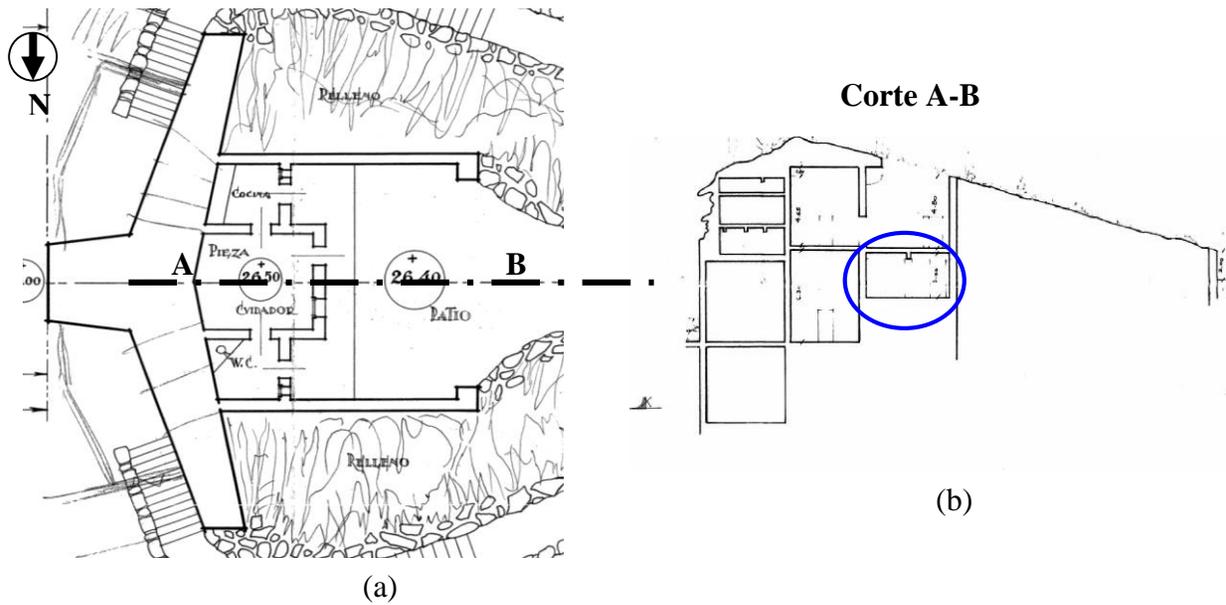
Figura 2. Planos originales de la obra de basamento. (a) Planta; (b) Corte A-B en donde se señala el recinto afectado por el siniestro.

Estando deshabitado el edificio, cuando años atrás el recinto era utilizado como archivo municipal, se produjo un incendio en el interior del subsuelo bajo la casa del cuidador (señalado en la Figura 2.b). La Figura 4 evidencia el estallido del recubrimiento por diferencias de dilatación térmica entre el hormigón y las barras de acero. Con el fin de evaluar la seguridad de la estructura de hormigón armado, se tomaron muestras del hormigón para realizar estudios de laboratorio que permitieran determinar los efectos del fuego en el material.

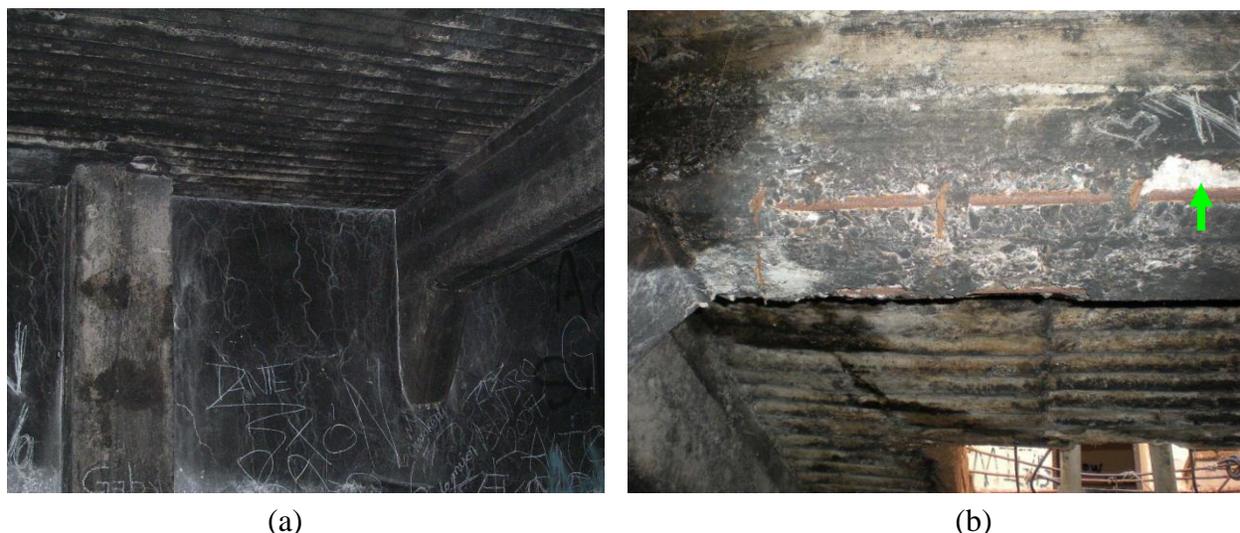
Tomando como fundamento el criterio de mínima intervención en obras de valor patrimonial, se decidió que, en una primera instancia, estas muestras involucraran solamente el recubrimiento de hormigón y en función de los resultados preliminares de la investigación, proceder o no a la extracción de testigos que comprendan todo el espesor de los elementos estructurales. En la Figura 4.b se muestra la zona de donde se extrajo la muestra.

Figura 4. (a) Efectos del incendio en el subsuelo y (b) detalle del estallido del hormigón en viga, indicando con la flecha el lugar de toma de muestra del material para análisis.

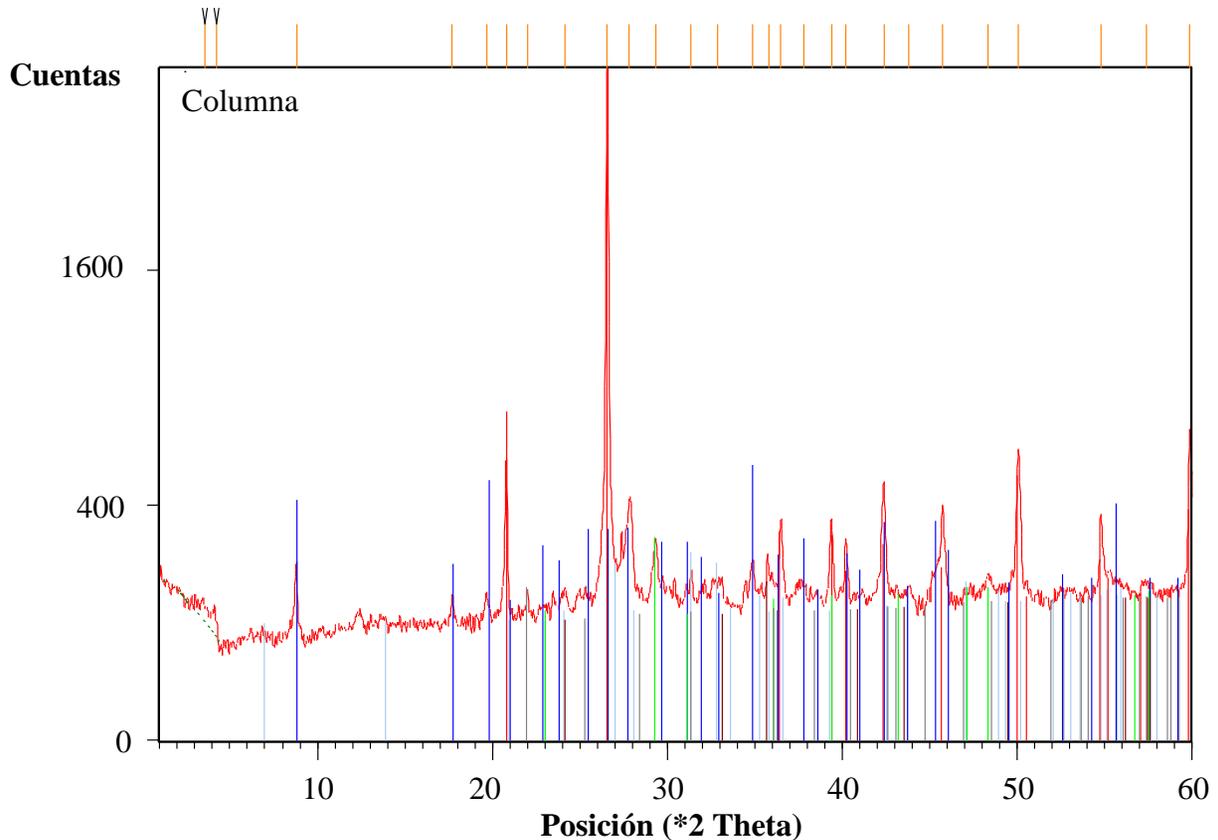
Para poder comparar contenidos de Ca(OH)<sub>2</sub> se tomó, además de la muestra superficial de la viga (ya que no se tiene muestra del núcleo de hormigón como se explicó anteriormente), una muestra adicional extraída del pie de una de las columnas del subsuelo, que presenta una superficie apenas tiznada y por lo tanto fue menos expuesta a la acción del fuego.

En ninguna de las muestras se encuentra portlandita; es decir, tanto en el hormigón afectado por el fuego como en otro en que esta acción fue mínima, este compuesto ha desaparecido.

Figura 5. XRD de hormigón de pie de columna, no afectado por el fuego

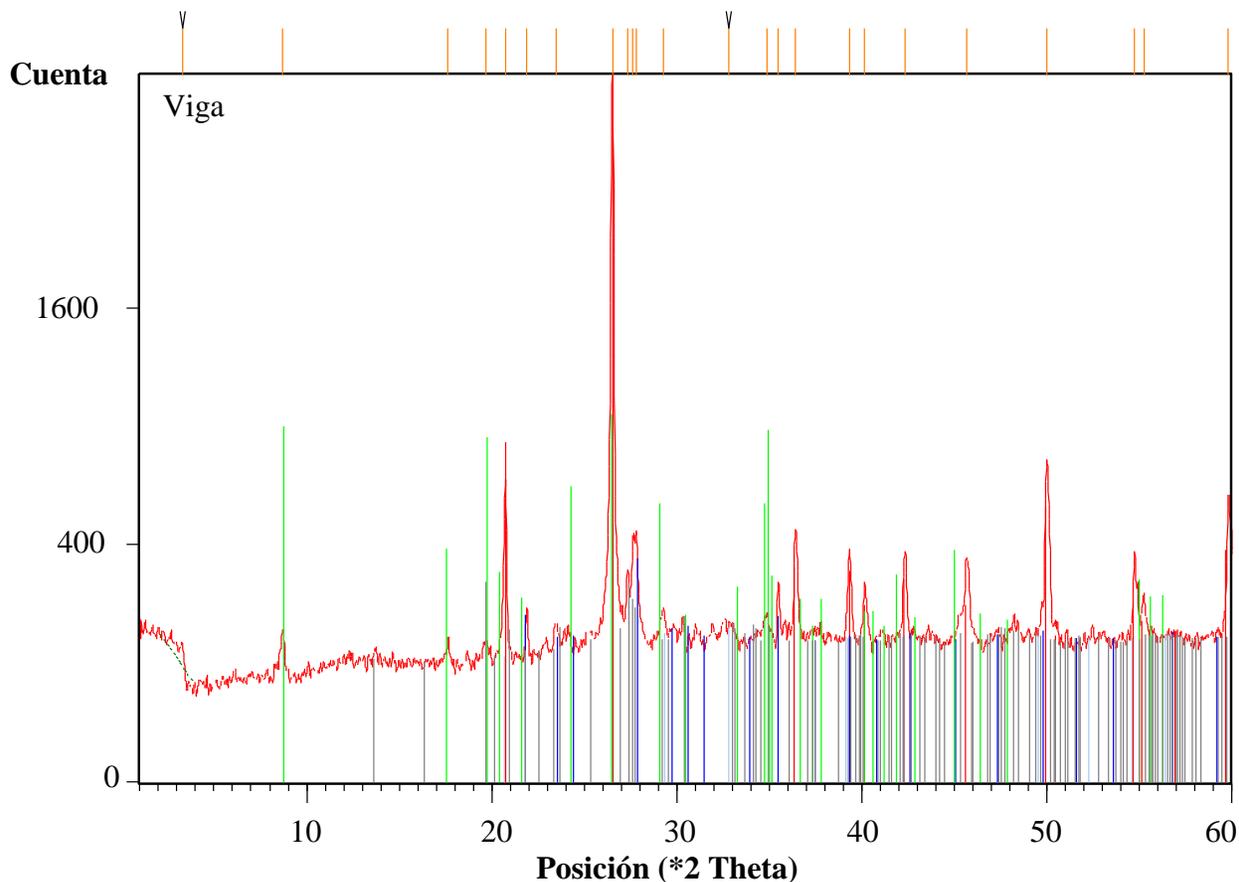
Figura 6. XRD de hormigón de viga, afectado por el fuego

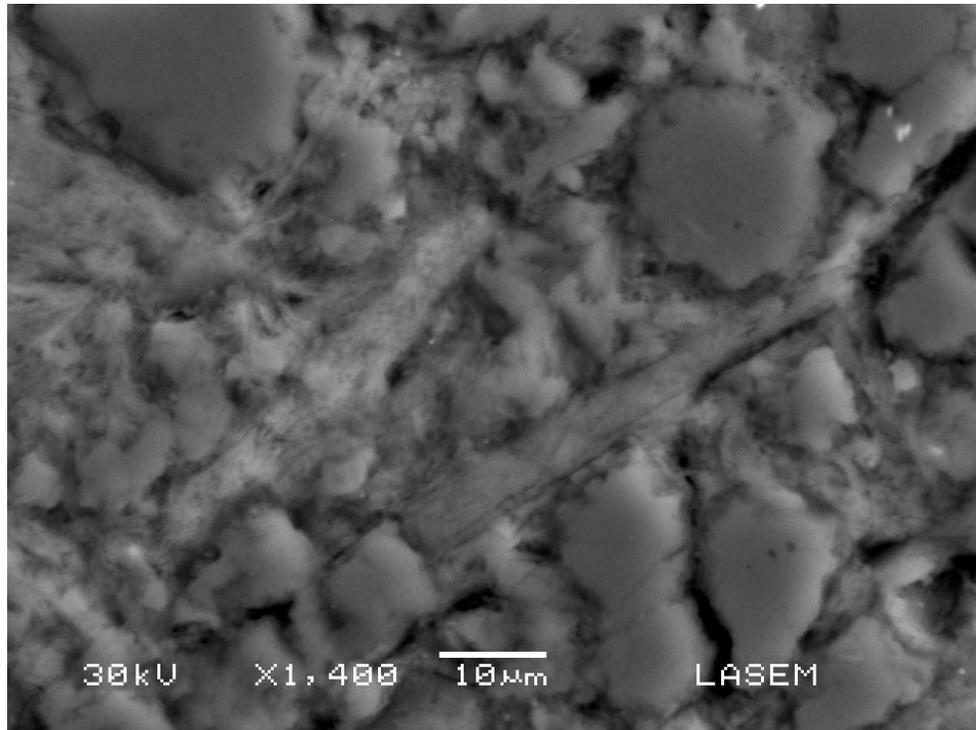
La micrografía de la Figura 7 corresponde al estudio de la cara expuesta al fuego del hormigón de una viga de la estructura (Figura 4.b), observándose cristales deformados y la presencia de vacíos y fisuras que evidencian la acción de elevadas temperaturas sobre la muestra. Como se esperaba, en ninguna de las micrografías tomadas se pudo identificar la presencia de Ca(OH)<sub>2</sub>.

Figura 7. Micrografía SEM de hormigón superficial de viga afectada por el fuego

De la observación de las deformaciones de cristales y presencia de vacíos y fisuras en la micrografía obtenida por SEM, se puede inferir que la acción del fuego elevó la temperatura de la superficie del hormigón de la viga, por lo menos hasta 500°C.

Si esta importante información puede confirmarse con el análisis SEM de nuevas muestras del material a 1cm de profundidad, será suficiente para afirmar que el fuego sólo afectó el recubrimiento de hormigón.

- Tomar nuevas muestras de hormigón de recubrimiento en el resto de los elementos estructurales (vigas, columnas y losas) afectadas por el fuego.
- En el caso en que nuevas muestras de hormigón presenten resultados de FT-IR diferentes, será necesaria la extracción de testigos de hormigón que involucren todo el espesor de la viga en zonas de máximos esfuerzos.
- Estudios complementarios con ultrasonido aportarán información sobre la uniformidad del deterioro en la dirección longitudinal de todas las vigas y columnas del subsuelo.

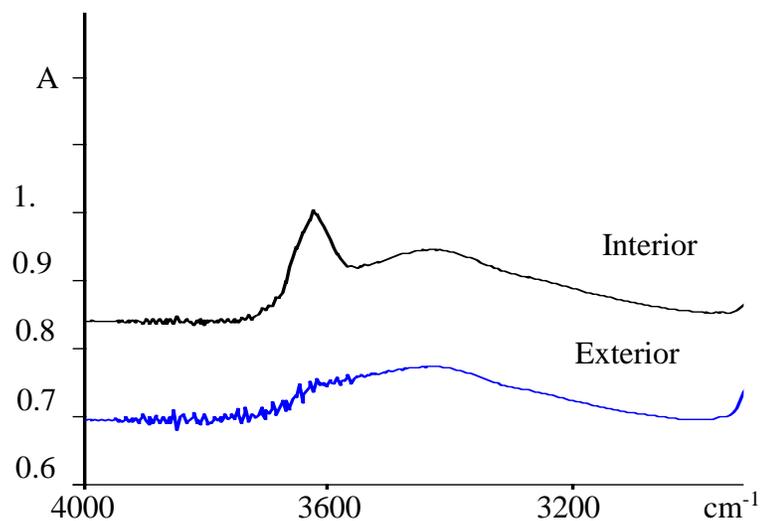
Se observa (Figura 8) una desaparición total de hidroxilos estructurales en la muestra Exterior, banda a 3624cm<sup>-1</sup>.

Esto indicaría un cambio estructural importante por calcinado o tostación (tratamiento a alta temperatura), ya que a pesar del tiempo transcurrido desde el incendio (algunos años) el hidroxilo no se ha recuperado por absorción de agua. Es decir, se ha producido un cambio estructural permanente.

Figura 8. Comparación de la presencia de hidroxilos estructurales en espectros de absorción FT-IR de muestra superficial (Exterior) y a 1cm de profundidad (Interior)

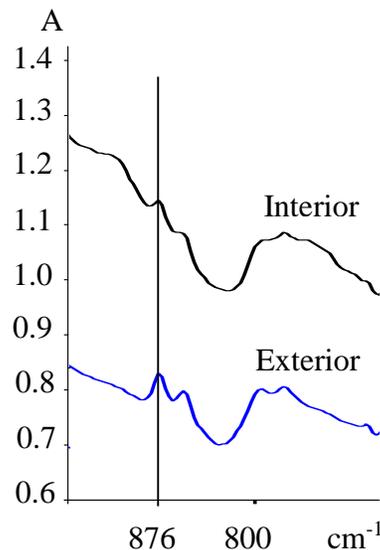
Por otra parte, en la banda  $876\text{cm}^{-1}$  (Figura 9) aparece un incremento en el contenido de calcita en la muestra Exterior respecto de la Interior.

Figura 9. Comparación de la presencia de calcio en espectro de absorción FT-IR de muestra superficial (Exterior) y a 1cm de profundidad (Interior)
