As manifestações patológicas e os riscos dos protetores de aparelhos de ar condicionado em edificações

The pathological manifestations and risks of the protectors of air conditioners in buildings

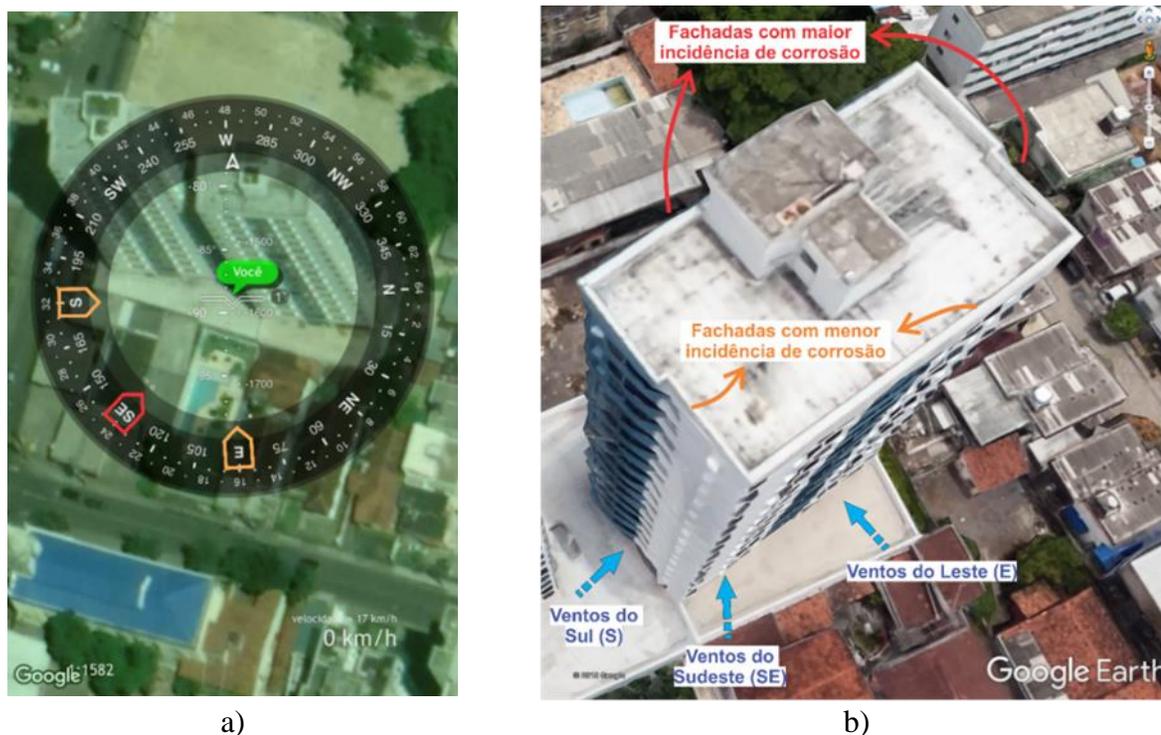
Esta edificação, possui os protetores de concreto armado do modelo fechado, em todas as fachadas, porém constata-se que nas fachadas Norte (N) e Oeste (W), essas estruturas tendem a apresentar mais degradação, Figura 8b.

Figura 8. Direção dos ventos em edificação: a) direção dos ventos no ano; b) ventos na edificação

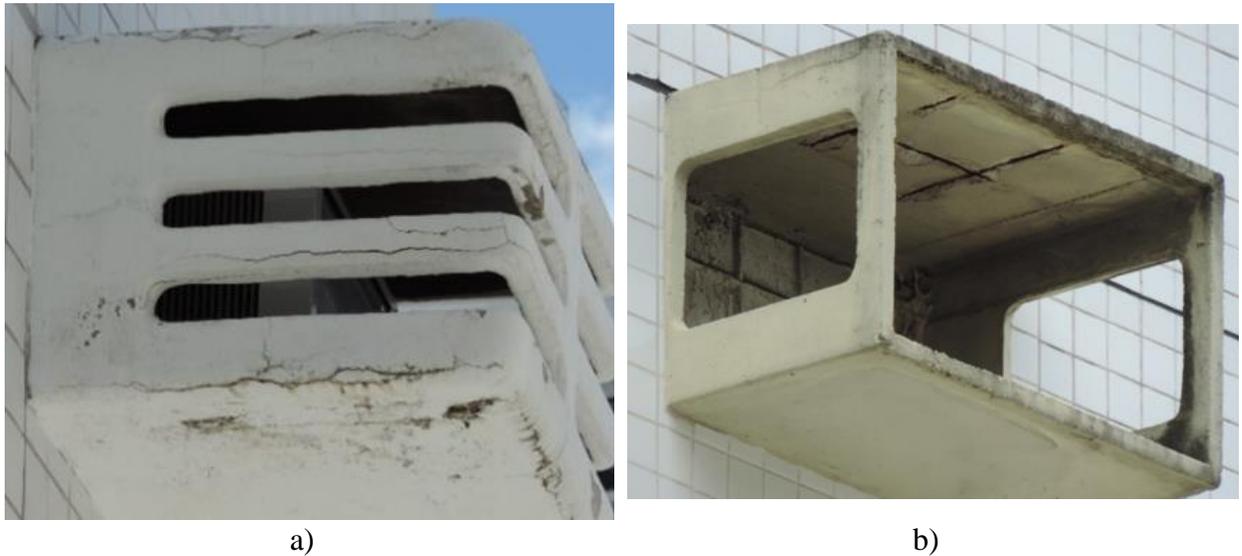
Na primeira análise, tem-se a visualização de fissuras e corrosão da armadura, possivelmente causada pela carbonatação ou ataques de cloretos, Figura 12, assim como o estado mais avançado de degradação, quando a estrutura destacou, em razão da expansão provocada pelo aumento de volume da armadura e conseqüente expulsão do concreto pela força de tração, (Choi, et.al., 2014), Figura 13.

Figura 12. Corrosão da armadura em modelo tipo janela: a) fissuras; b) destacamento do concreto

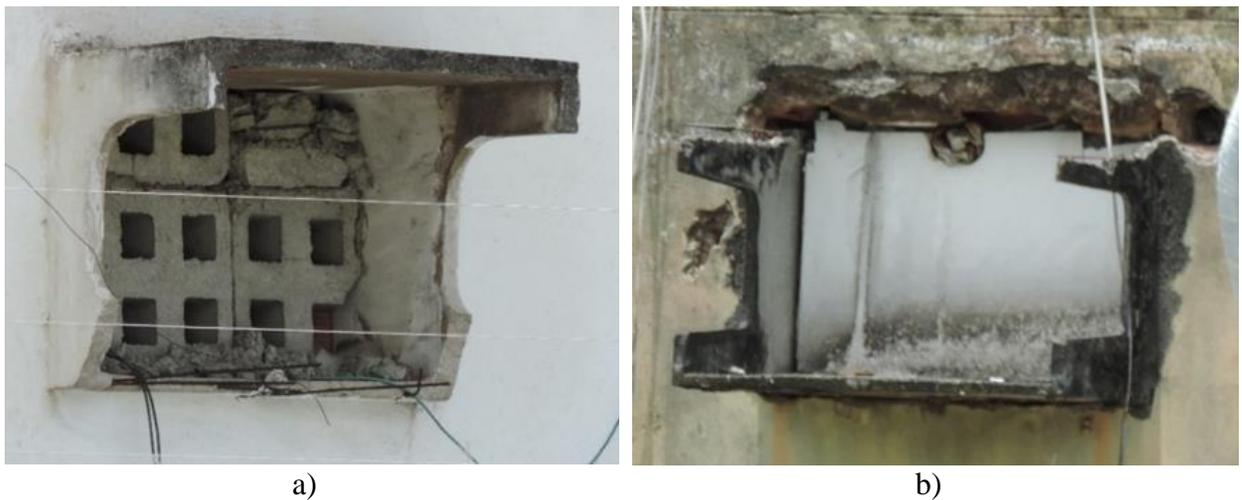
Figura 13. Quebra parcial em modelo tipo janela, aberta: a) ausência de laje inferior; b) ausência da laje superior

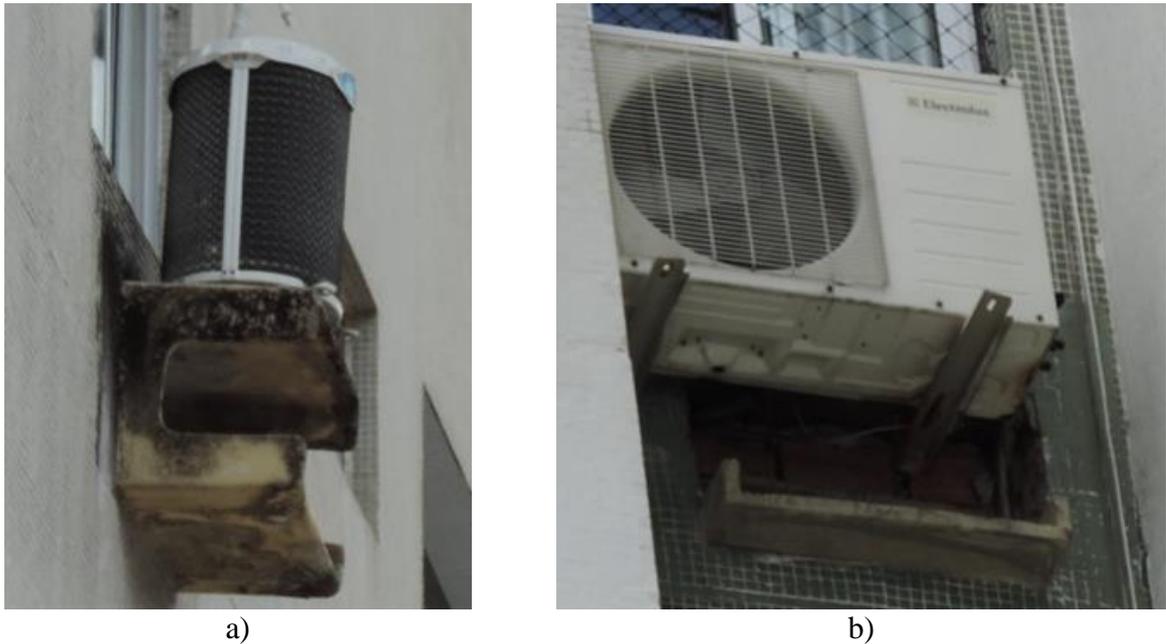
Outro ponto a se destacar e não menos agravante, se deve a utilização inadequada desses suportes, situações estas criadas pelos próprios usuários ou técnicos de refrigeração, que por desconhecimento ou inabilidade, aproveitam esses suportes para realizarem modificações com o acréscimo de outro sistema de refrigeração, os quais geram esforços não dimensionados, favorecerem as infiltrações na fachada, sobrecarregando os suportes existentes, já em processo de degradação intensa, por vezes, Figura 14.

Figura 14. Utilização inadequada: a) esforços não dimensionados; b) infiltração na fachada

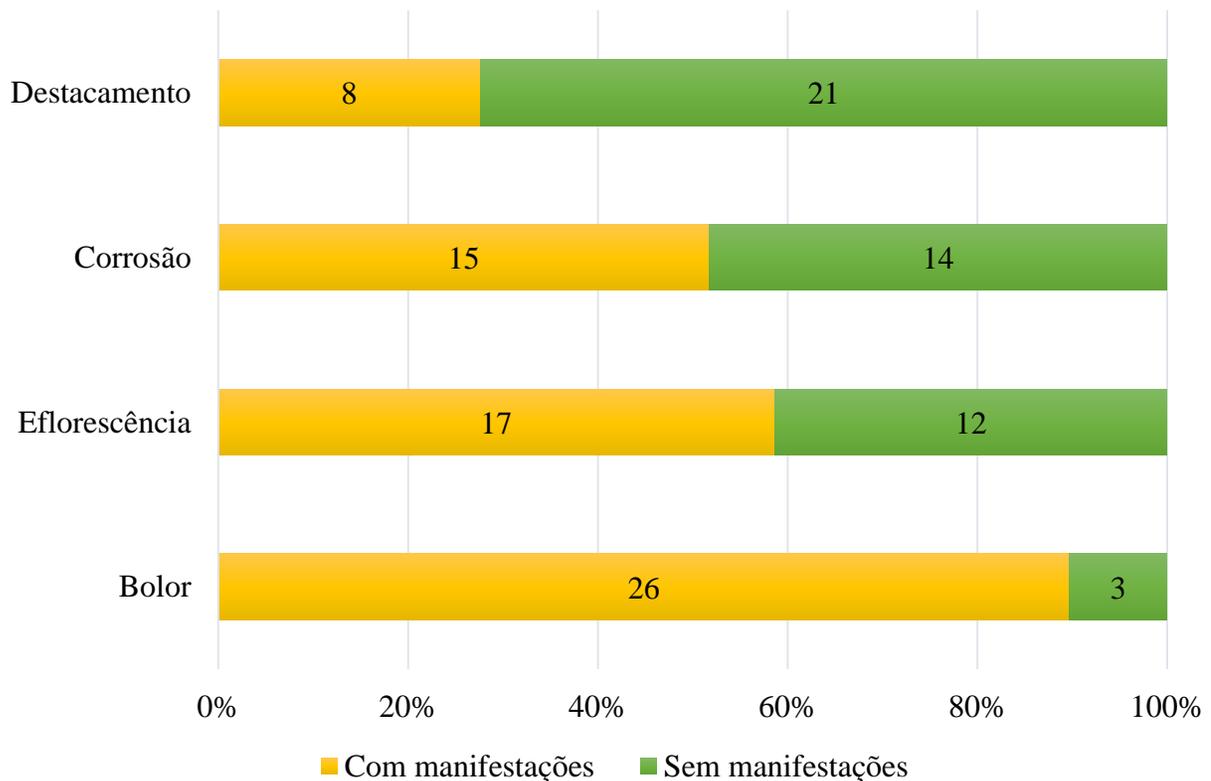
Para os edifícios que possuem os suportes de concreto armado, foram identificados visualmente em campo as principais manifestações patológicas, como: bolor, eflorescência, corrosão da armadura e destacamento do concreto, Figura 15, do total de 29 edifícios pesquisados, 11 tiveram histórico de substituição destes suportes, dos quais 9 já apresentavam reincidência de algumas manifestações patológicas, inclusive de destacamento do concreto.

Figura 15. Manifestações patológicas dos suportes de concreto armado

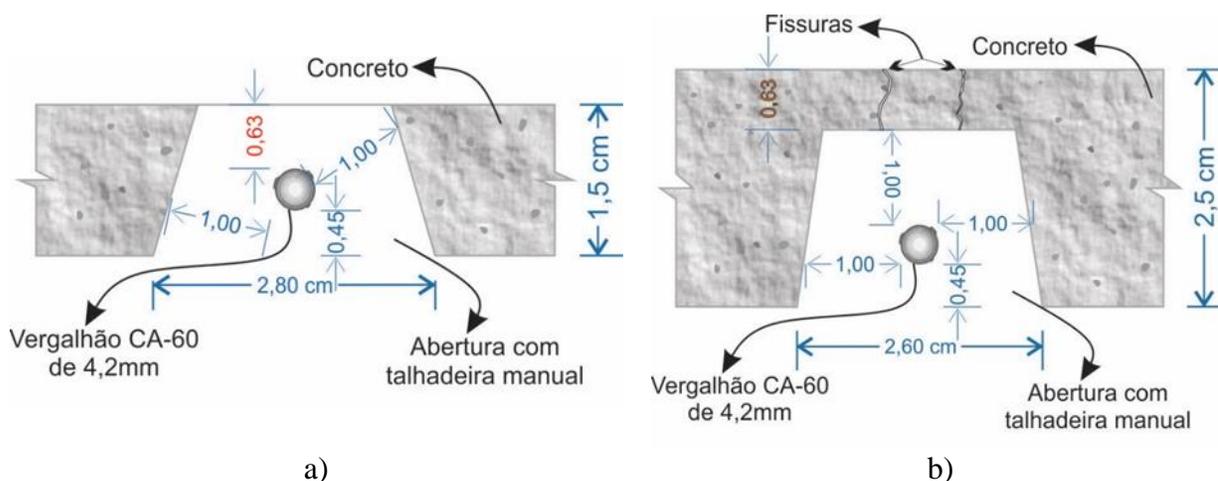
É notável que a espessura da parede da caixa modelo aberta, impede essa execução, visto que a própria possui apenas 1,5 cm de espessura, deixando essa possibilidade de recuperação inviável, para a caixa modelo fechada, apesar das dimensões serem maiores, também não permitem uma recuperação adequada, mesmo adotando uma condição de remover apenas 1 cm do concreto (sem atendimento mínimo as normas e recomendações e com dificuldade de execução), a possibilidade de trincas e quebra da parte superior são muito grandes, pois a estrutura em si já encontra-se comprometida, ou seja, no caso deste modelo, pode-se considerar a possibilidade de recuperação também inviável, conforme Figura 17.

Vale salientar, que no mercado existem modelos com espessuras bem mais robustas de 4,5 cm a 6 cm de espessura da parede, tendo conseqüentemente um controle mais rigoroso do concreto, estas poderiam estar atendendo as recomendações para uma maior durabilidade.
