## Inspeção e avaliação dos sistemas de cobertura: um estudo de caso

**Citar como:** Santos, L. M. A., Andrade, L. F., Pereira, C. H. A. F. (2019), “*Inspeção e avaliação dos sistemas de cobertura: um estudo de caso*”, Revista ALCONPAT, 9 (3), pp. 350 – 363, DOI: <http://dx.doi.org/10.21041/ra.v9i3.413>

## Inspection and evaluation of roofing systems: a case study

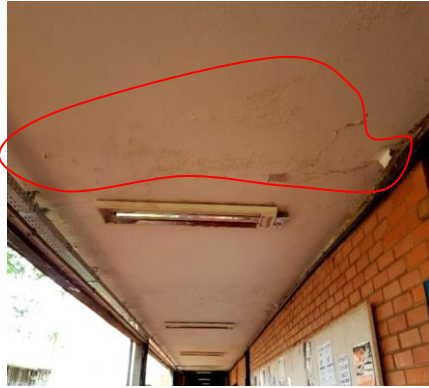
Na visita interna realizada no dia 30/10/2018 no período da manhã, após um período de chuva, percebeu-se infiltrações no teto do corredor das salas de aulas (área 1, 2 e 3), mesmo depois que chuva já havia cessado, como demonstrado na Figura 3 e Figura 4. As goteiras são múltiplas e estão dispersas numa ampla área do teto.

Figura 3. Goteiras no forro do teto do corredor com bolor, manchas de umidade e descascamento do revestimento.

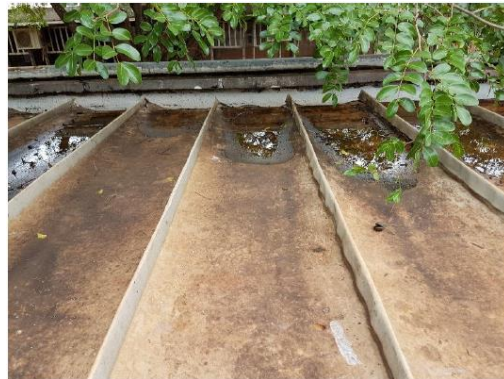
Figura 4. Telhado deformado com acúmulo de água e presença de detritos.

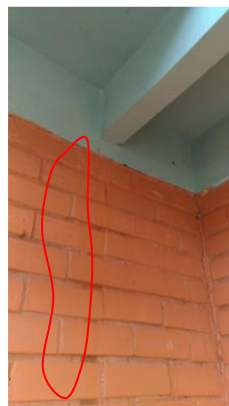
Outro grande gerador de reclamações no Bloco C são as infiltrações na sala de aula CT 25/15 (área 4) do Departamento de Engenharia Civil e Ambiental. As imagens fornecidas foram feitas na manhã do dia 29/10/2018, após uma noite chuvosa. Nas imagens da Figura 5 e Figura 6 destaca-se que as infiltrações possuem fluxo de água com origem na transição viga-alvenaria no interior da sala, e na extremidade da zona de vistorias, próximo a zona de foco 4, há uma junta estrutural sem indícios de selante para impedir a passagem de água.

Figura 5. Escorrimento de água na interface viga-alvenaria

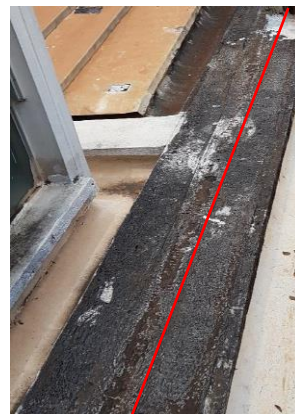
Figura 6. Junta estrutural sem selante

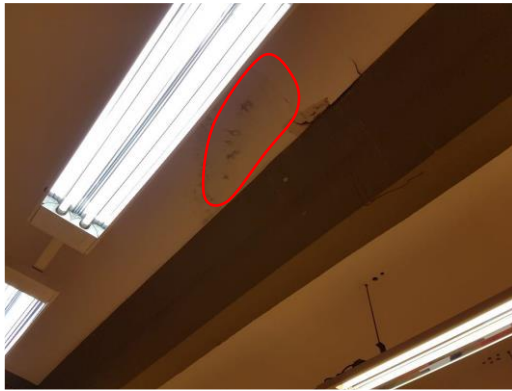
Outro local em que foi expresso situações de desconforto relacionado a perda de desempenho de estanqueidade da cobertura, foi o auditório do ENC (área 5). A vistoria interna foi realizada no dia 13/11/2018 para a verificação de infiltrações relatados. É possível constatar junto a uma viga do teto do auditório marcas de goteiras recém-secas, inclusive com as poças provenientes ainda no

Figura 7. Manchas de umidade no teto em destaque

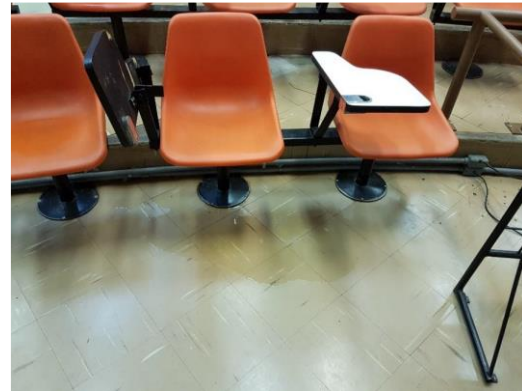
Figura 8. Poças de água formadas pela goteira

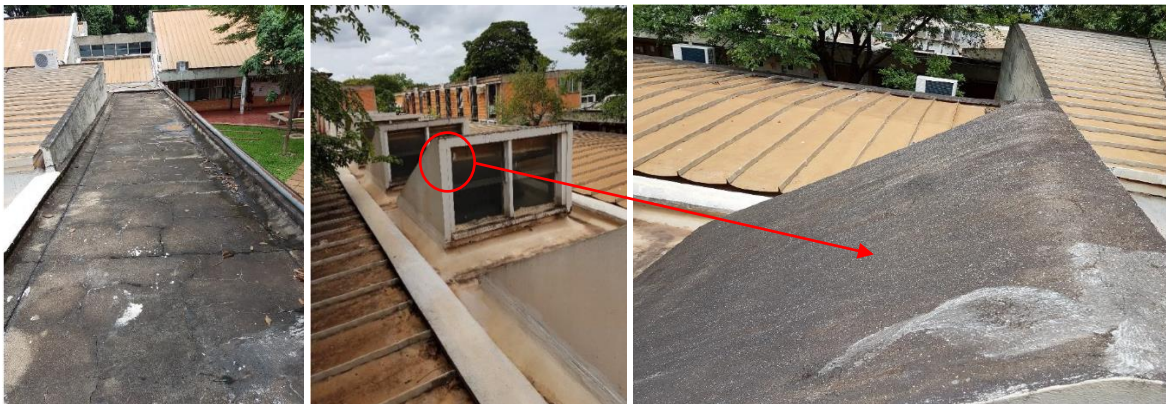
Nos *sheds* e na cobertura do hall de entrada do auditório a cobertura não possui telhado, apresentando-se em lajes maciças impermeabilizadas, figura 9, figura 10 e figura 11. Os *sheds* presentes na cobertura apresentam-se do ponto de vista estrutural, bem como desempenho do elemento de sistema de cobertura em boas condições, apenas com sujidades superficiais incrustadas.

Na estrutura de suporte não possui sinais que indique impermeabilização posterior após a retirada do telhado. Foram verificadas fissuras de retração na maior parte por toda a laje e em alguns locais pequenas desagregações de concreto. As juntas existentes ao longo do comprimento da laje, bem como entre as lajes e as calhas apresentam-se bastante degradadas, sem sinal de elementos de enchimento e selante, com acúmulo de água.

Figura 9, Figura 10 e Figura 11. Estrutura de suporte sem telhado / Claraboias.
