## Incêndios em estruturas de concreto - Estudos de caso significativos em São Paulo

A. F. Berto\*

## Fires in concrete structures - Significant case studies in São Paulo

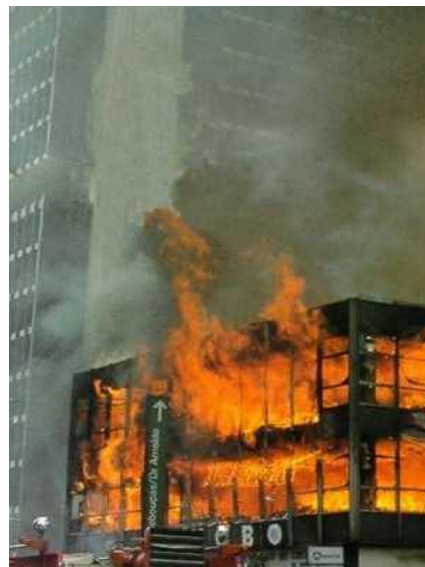
O caso do incêndio no edifício Grande Avenida, ocorrido em São Paulo em 1981, ilustrado nas Figuras 1, 2 e 3, que se desenvolveu severamente em dois pavimentos consecutivos do seu pódio frontal, evidenciou que os esforços de dilatação térmica dos elementos estruturais de concreto que compunham vigas e lajes desses pavimentos, encontraram na torre a rigidez necessária para direcionar o esforço de dilatação térmica para os pilares de grande seção na porção frontal do pódio, provocando o colapso dos mesmos.

Figura 2. Pódio do edifício Grande Avenida, submetido a incêndio em 14/02/1981

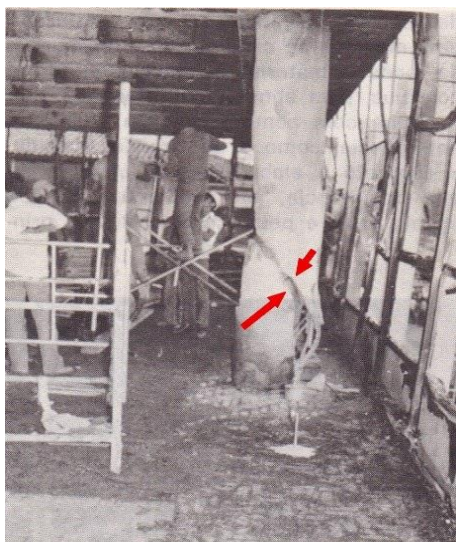
Figura 3. Ruptura de coluna localizada no pódio do edifício Grande Avenida em razão de esforços de dilatação da laje

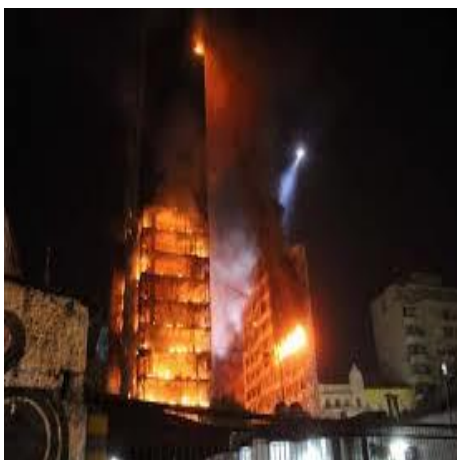
O caso do incêndio do edifício Wilton Paes de Almeida, ocorrido em São Paulo em 2018, ilustrado nas Figuras 4, 5 e 6, que dominou concomitantemente uma dezena de pavimentos, evidenciou a coincidência de dois fatores perniciosos que propiciaram a ruína total de sua estrutura de concreto apenas 80 minutos após o início do incêndio: os esforços de dilatação térmica dos elementos estruturais de concreto que compunham vigas e lajes dos pavimentos afetados pelo incêndio, encontraram na face composta por uma parede estrutural (geminada com um bloco de grandes edifício) a rigidez necessária para direcionar o esforço de dilatação térmica para os pilares que compunham a estrutura do edifício, em especial para aqueles associados ao núcleo central de circulação; a distribuição assimétrica do conjunto de pilares determinou o direcionamento predominante desse esforço para os pilares integrados ao núcleo central de circulação (Helene, 2018). Essa situação determinou a ruína desses pilares e, conseqüentemente, provocou o desabamento de toda a estrutura. Essa situação foi, adicionalmente, agravada pela concepção estrutural temerária da estrutura de concreto como um todo, que atualmente não atenderia a norma brasileira de dimensionamento de estruturas de concreto.

Figura 5. Edifício Wilton Paes de Almeida submetido a incêndio em 01/05/ 2018

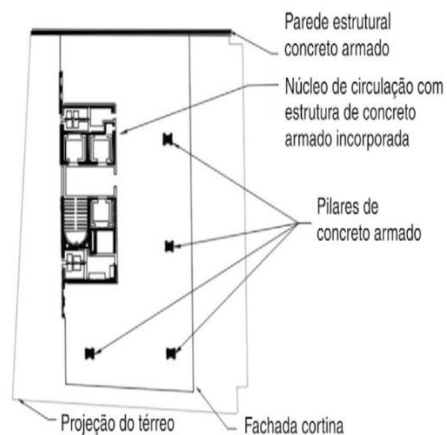
Figura 6. Planta esquemática do pavimento tipo do edifício Wilton Paes de Almeida

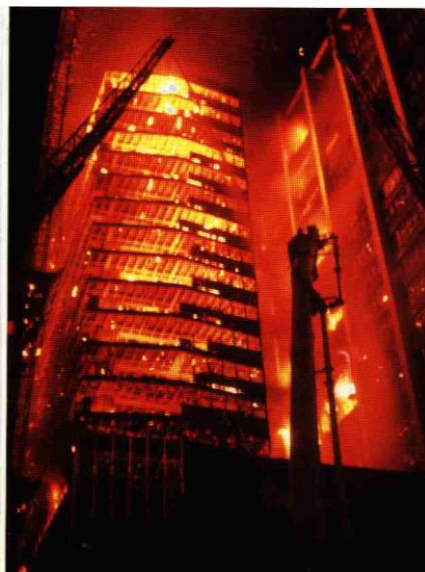
Figura 8. Edifícios Sede I e Sede II da CESP submetidos a incêndio em 21/05/1987

O incêndio se iniciou no 5º pavimento do edifício Sede I, na rede elétrica de iluminação disposta sobre o forro combustível. O forro rapidamente se ignizou e as chamas se propagaram em sua superfície inferior. Porções ignizadas do forro se desprenderam sobre os materiais combustíveis contidos no escritório e os ignizaram. A inflamação generalizada no 5º pavimento foi atingida muito rapidamente.

O incêndio se propagou entre pavimentos no edifício Sede I com grande facilidade. Isto se deu por meio de dois caminhos: pelo interior do edifício, através das escadas; e pelo exterior do edifício, através das janelas e parapeitos de alumínio. A propagação vertical do incêndio foi tão rápida que todos os pavimentos do edifício, a partir do 5º, tiveram coincidência da fase de inflamação generalizada, ou seja, queimaram intensamente ao mesmo tempo.

Apesar da distância entre as fachadas dos edifícios Sede I e Sede II ser de 9,5 m, ocorreu a propagação do incêndio entre ambos por radiação térmica. O início do incêndio no edifício Sede II ocorreu de maneira intensa e concomitante em vários pavimentos. O incêndio não encontrou obstáculos nos pavimentos para atingir toda a área dos mesmos, visto que os andares só apresentavam subdivisões do lado oposto ao edifício ao edifício Sede I, onde se localizavam as escadas, os elevadores, as copas e os banheiros.

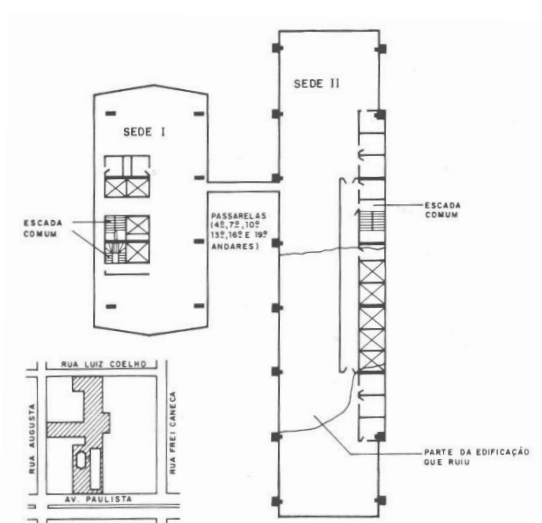
Figura 9. Planta esquemática do pavimento tipo dos edifícios Sede I e Sede II da CESP mostrando setor que ruuiu

Aproximadamente duas horas após o incêndio ter se propagado para o edifício Sede II ocorreu o desabamento de sua parte central, conforme indicado na Figura 2. A estrutura do edifício era composta por um conjunto de pórticos múltiplos paralelos de concreto armado moldado *in loco*, cujos elementos horizontais consistiam de vigas T, de grande seção e de grande rigidez que venciam vãos que variavam entre 8 m e 11 m, aproximadamente. O afastamento entre os pórticos era de, aproximadamente, 8 m. O travamento entre eles era promovido pelas lajes nervuradas dos pisos.

A ruína da região central do edifício se deveu ao incêndio que se desenvolvia na sua meia altura,

tendo sido decorrente dos esforços de dilatação introduzidos por duas vigas T consecutivas, nos elementos verticais de seus respectivos pórticos. Esses dois pórticos consecutivos, apresentavam elementos verticais em uma das laterais do edifício, significativamente mais enrijecidos, visto que suas seções transversais eram maiores e conformavam as colunas que compunham o poço dos elevadores. As partes menos rígidas dos dois pórticos receberam esforços maiores decorrentes destas dilatações, regidas pela relação geométrica das seções das colunas de ambos os lados dos pórticos, e sofreram severo cisalhamento, rompendo-se.

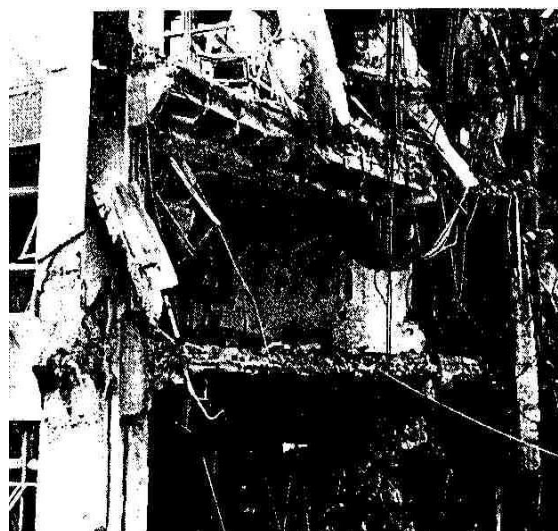
Figura 10. Detalhe da ruína da estrutura de concreto do edifício Sede II da CESP

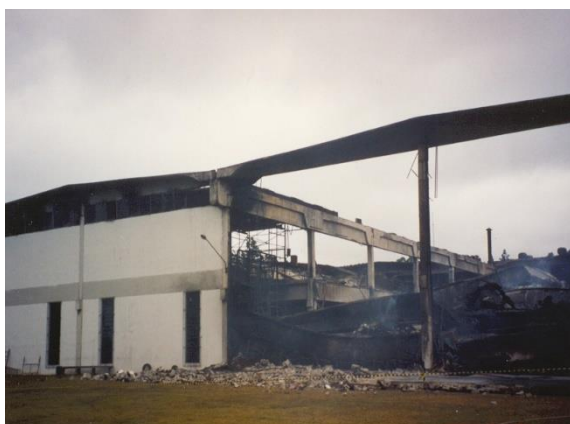
O caso do incêndio ilustrado nas Figuras 11 e 12 ocorrido em 1995 na região metropolitana da cidade de São Paulo mostra a ruína de uma grande estrutura de concreto pré-moldado onde os esforços de dilatação dos elementos estruturais de concreto deslocaram os apoios. A ausência de solidarização entre os elementos horizontais e verticais determinou a ruína de grande extensão da estrutura.

Figura 11. Ruína de edifício com estrutura pré-moldada submetida a incêndio

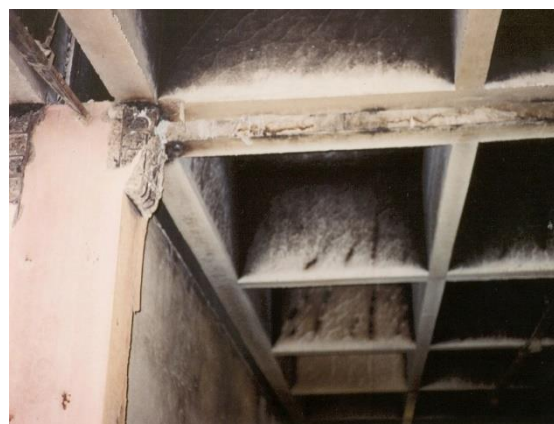
Figura 12. Deslocamento de apoio de estrutura pré-moldada submetida a incêndio

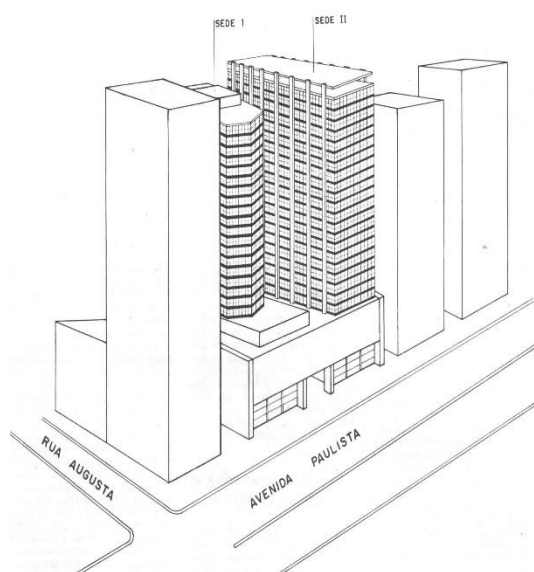
Figura 13. Bloco afetado pelo incêndio: Pódio e edifícios Sede I e Sede II

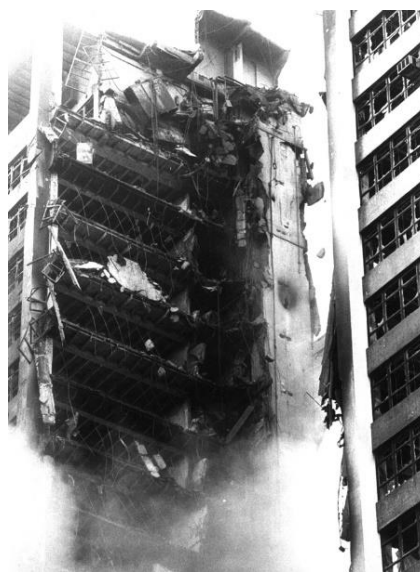
Parte das situações, relativas às estruturas dos dois edifícios, aqui relatadas são mostradas nas Figuras 9, 10, 13, 14, 15, 16 e 17. Fica claro, em relação ao edifício Sede II, que os esforços de dilatação das vigas cisalharam as colunas de dois pórticos, promovendo o desabamento da parte central da torre.

Figura 14. Detalhe da ruína da estrutura de concreto do edifício Sede II, mostrando as duas partes remanescentes da torre.

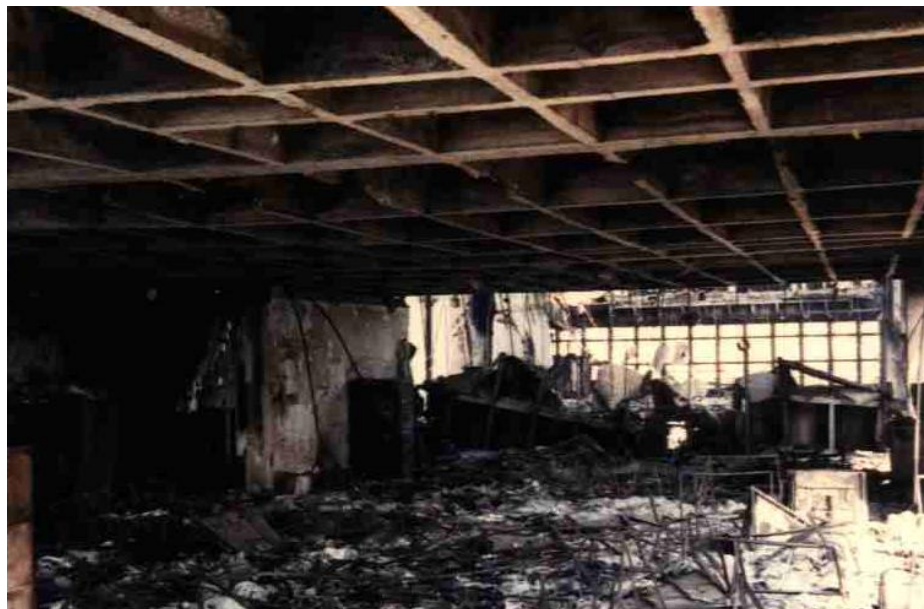
Figura 15. Vista da parte frontal da estrutura do edifício Sede II, a partir de sua parte posterior, com destaque para o vazio, deixado pelo desabamento da parte central

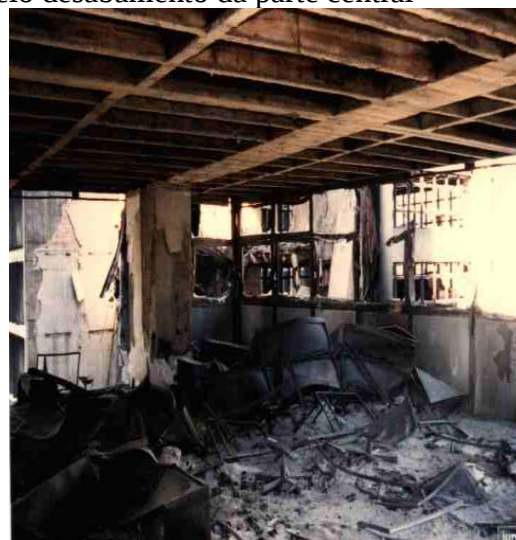
Verificou-se no edifício Sede I, que os elementos estruturais horizontais (vigas e lajes) apresentavam dois problemas capazes de comprometer seriamente a estabilidade da estrutura em situação de incêndio. Um deles se relacionava ao cobrimento das armaduras, de maneira geral muito reduzido, estando junto à superfície do concreto em algumas regiões. O outro se relacionava às seções transversais reduzidas das vigas das lajes nervuradas, que eram insuficientes para assegurar resistência ao fogo superior a 1 h. Com isso, parte significativa dos elementos estruturais horizontais sofreu grande deformação.

Apesar de ter ocorrido o desabamento em apenas uma parte da estrutura do edifício Sede II, dividindo-o em dois, o que restou de sua estrutura e também da estrutura do edifício Sede I, sofreu danos gravíssimos, de forma que, após o incêndio, havia o risco iminente de desabamento total dos dois edifícios. Tal situação justificou a necessidade urgente de demolição dos dois edifícios.

Figura 17. Estrutura do edifício Sede I danificada pelo incêndio
