Mapeo de manifestaciones patológicas en revestimientos de mortero (RAF): un estudio de caso en edificios residenciales

Este trabajo tuvo como objetivo identificar, mapear y cuantificar las manifestaciones patológicas (BD) en revestimientos de fachadas de mortero (EMR) de 22 edificios residenciales en Fernandópolis-SP, Brasil. Para cuantificar las BDs se utilizaron los métodos de incidencia (M-INC) e intensidad (M-INT), considerando cinco regiones tipificadas de la fachada: muros continuos (1-OCW), alrededor de huecos (2-OOP), parte superior de parapetos y aleros (3-TOP), debajo de balcones/balcones/voladizos (4-BCP) y esquinas/bordes (5-OCE). Se observaron 4351 y 481 BDs por M-INT y M-INC, respectivamente, realizando mapas estándar de degradación. Los BD más frecuentes fueron manchas y grietas. Las regiones más afectadas por M-INT fueron 2-OOP (34,5%), 1-OCW (23,3%) y 4-BCP (21,60%), y para M-INC fueron 1-OCW (39,9%), 3-TOP (29,3%) y 2-OOP (16,6%).

Mapping External Mortar Render (RAF) defects: case study in multi-storey residential buildings

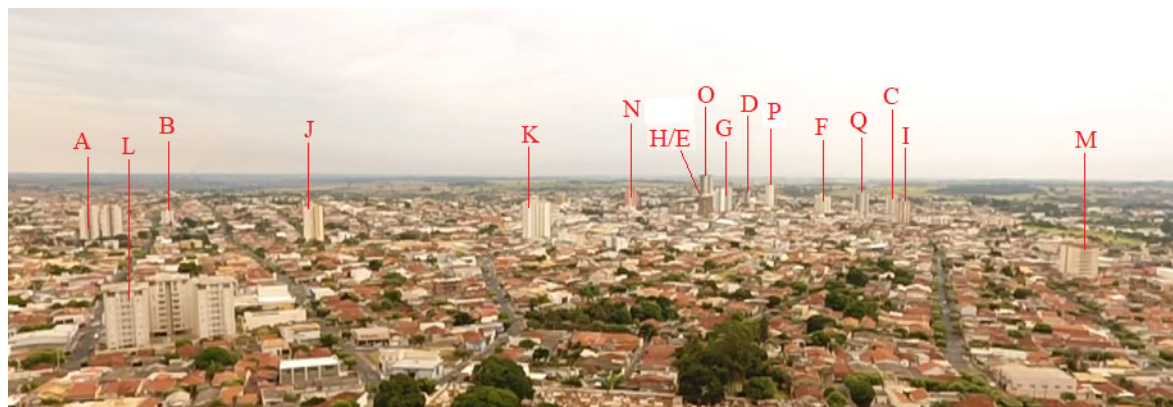
Figura 1. Edificios estudiados (vista panorámica)

Así, el universo muestral de 22 edificios cumple con este criterio, ordenados en diferentes regiones de la ciudad, como se destaca en la Figura 1. Los edificios se denominaron de la A a la Q, y había dos condominios de cuatro y tres torres, que se denominaron A1, A2, A3, A4, L1, L2 y L3, respectivamente. Cabe destacar que, como se seleccionaron todos los edificios del municipio que cumplían con estos requisitos, no se utilizó ninguna técnica ni recomendación para elegir el universo muestral. Los edificios seleccionados tienen sistemas de construcción y arquitectura similares, con variaciones en la forma, dimensión, acabados y elementos arquitectónicos de la fachada, utilizando predominantemente RAF como acabado de la fachada.

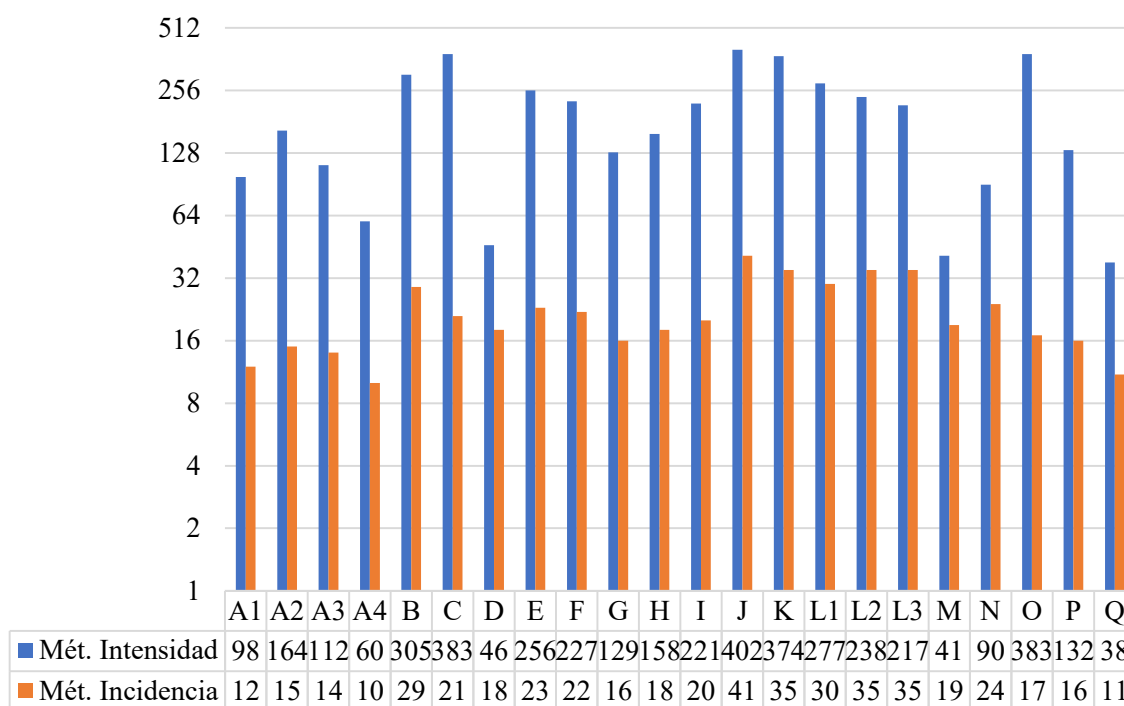
Figura 3. Número de MP por edificio y método de cuantificación

En total se detectaron 4.351 MP para el método de intensidad y 316 MP para el método de incidencia, sumando todos los tipos, localizaciones y edificaciones. La Tabla 2 muestra la cuantificación total para cada tipo de MP, mientras que la Tabla 3 muestra el resumen general de la cantidad de MP por grupo y el número promedio de repeticiones. La Figura 3 muestra el total de cada edificio. De manera análoga a lo observado por Gaspar y Brito (2005) en el que se encontró que gran parte de las edificaciones (93%) de las fachadas presentaban algún signo de degradación, los PM de este caso de estudio se observaron en total (100%).) de las muestras.

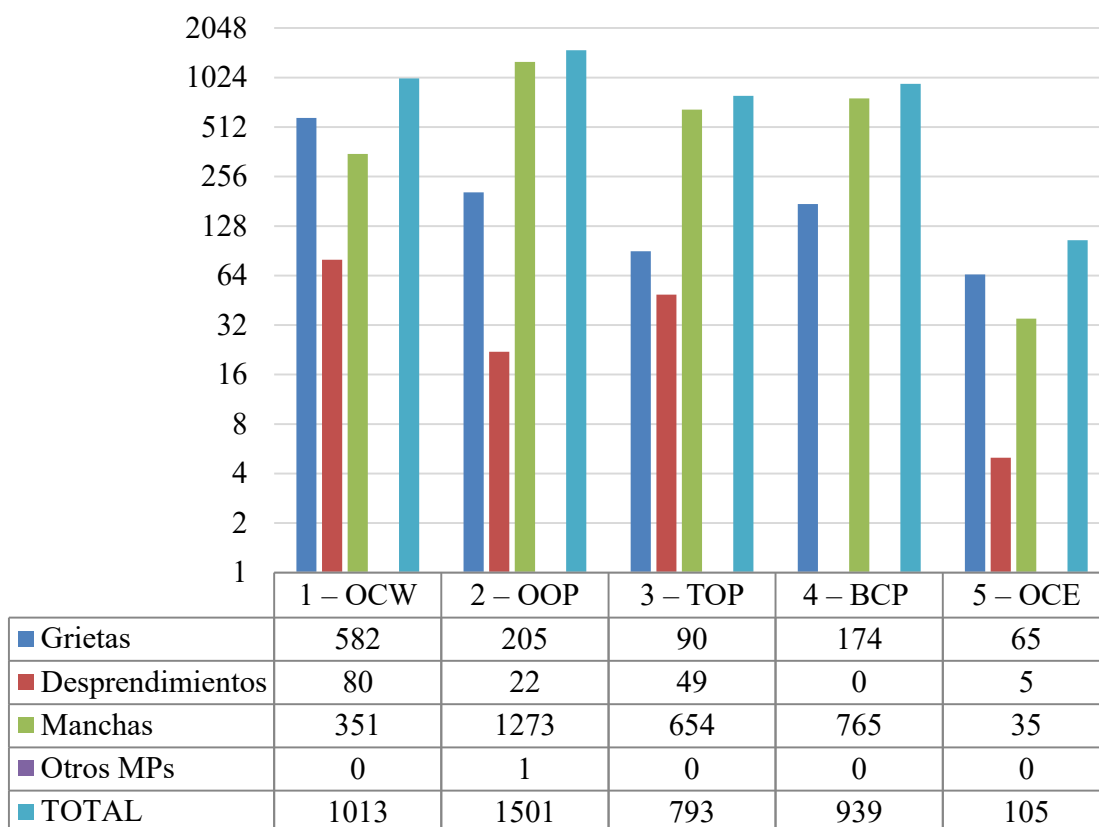
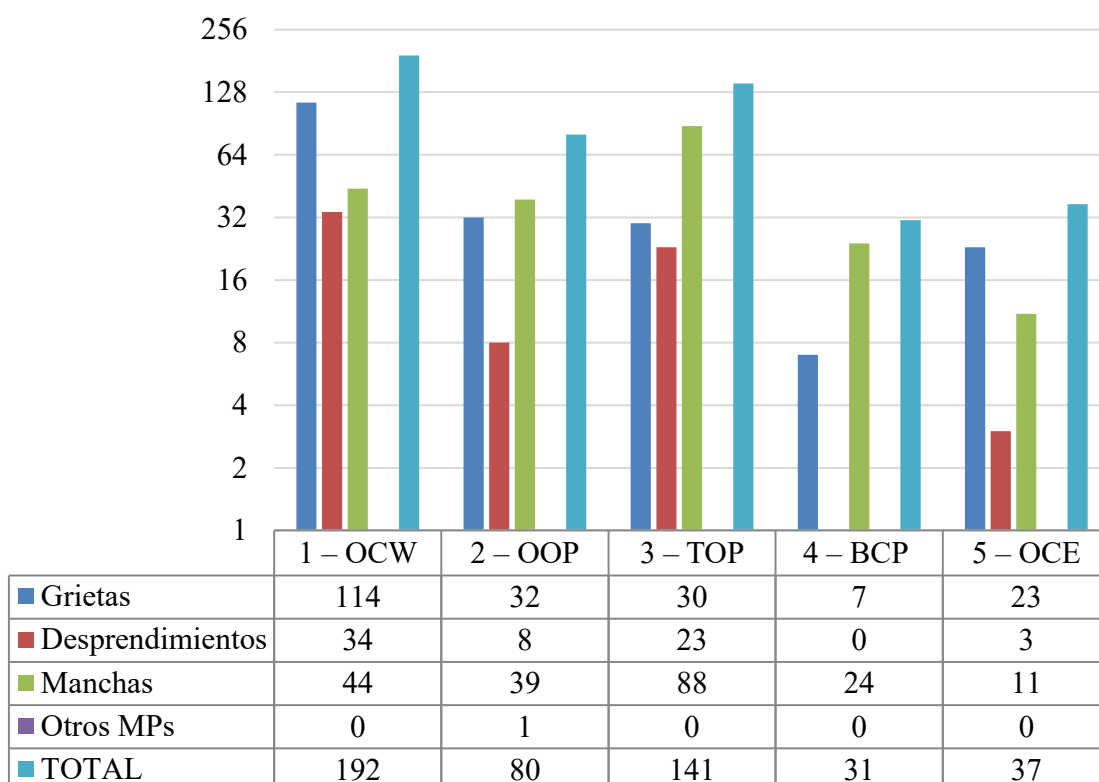
En cuanto a la ubicación de los PM por el Método de Intensidad, hubo predominio de manchas cerca de aberturas, cimas y debajo de balcones, balcones o voladizos, mientras que en muros continuos y en esquinas predominaron las grietas. Los resultados obtenidos se acercan a los parámetros encontrados por Gaspar y Brito (2005) y Freitas (2012), aunque la región de estudio se encuentra en clima diferente según la clasificación de Köppen y Geiger, es decir, Fernandópolis-SP (Aw), Lisboa, Alcochete y Tavira (Csa) y Goiania (Aw). Los mismos parámetros y representatividad de los problemas también se verificaron por el Método de Incidencia, a excepción de las manchas en paredes continuas, que superaron los desprendimientos. En las Figuras 4. y 5. se presentan los resultados de ubicación por grupo de MP y ubicación.

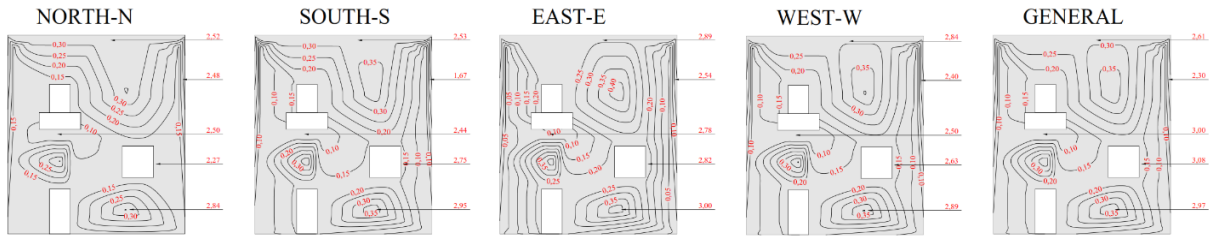
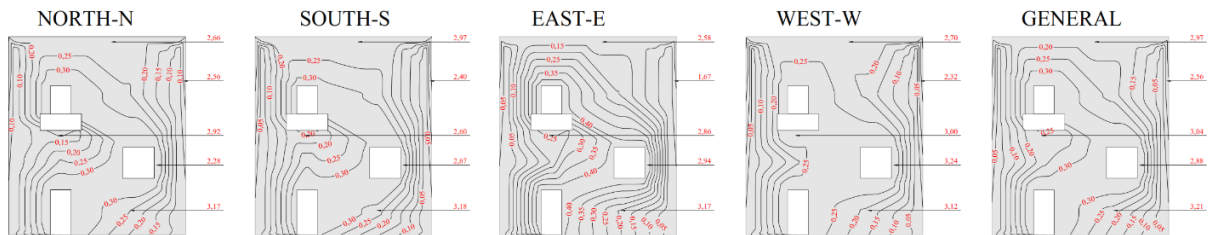
La probabilidad de ocurrencia de defectos en cada región tipificada del edificio se presenta en las Figuras 6 y 7, para cada orientación solar específica y general, para los Métodos de Intensidad e Incidencia. Los valores de la derecha indican el nivel medio de degradación para cada región tipificada de la fachada. En general, para ambos métodos de cuantificación, la mayor probabilidad de ocurrencia de PM ocurre en las Regiones 1 - en muros continuos, Región 2 - alrededor de aberturas y Región 3 - en la parte superior (parapetos y aleros), como lo observaron Gaspar y Brito (2005), Antunes (2010), Freitas (2012) y Souza et al. (2019). Sin embargo, los niveles de degradación también fueron más significativos en estas regiones. La excepción a los parámetros obtenidos por Gaspar y Brito (2005) se refieren a los niveles de degradación en la Región 2 y la Región 4 que fueron más significativos en este estudio.

Figura 6. Mapa de probabilidad de ocurrencia de PM - Método de incidencia
 NOTA: los valores de la derecha representan el nivel medio de degradación de cada región tipificada

Figura 7. Mapa de probabilidad de ocurrencia de PM - Método de intensidad
 NOTA: los valores de la derecha representan el nivel medio de degradación de cada región tipificada

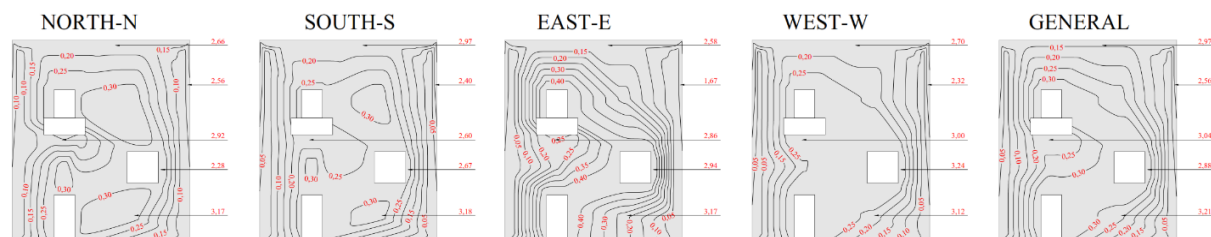
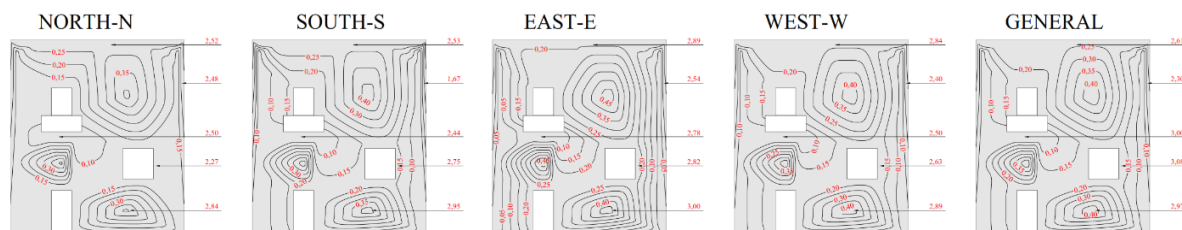
En este tapete, considerando todas las orientaciones solares, existe mayor potencial de degradación en la Región 1 - en muros continuos, que en la Región 3 - en la parte superior (parapetos y aleros) para el Método de Incidencia. En cuanto al Método de Intensidad, existe un mayor potencial de degradación en la Región 2 - alrededor de las aberturas, seguida de la Región 1 - en muros continuos. Gaspar y Brito (2005) también observaron una degradación más importante en la Región 1, en paredes continuas.

El Potencial de Degradación (DP) en cada región tipificada del edificio se presenta en las Figuras 8 y 9, para cada orientación solar específica y general, para los Métodos de Intensidad e Incidencia.

Figura 8. Mapa potencial de degradación de la región - Método de incidencia
 NOTA: los valores de la derecha representan el nivel medio de degradación de cada región tipificada

Figura 9. Mapa potencial de degradación de la región - Método de intensidad
 NOTA: los valores de la derecha representan el nivel medio de degradación de cada región tipificada

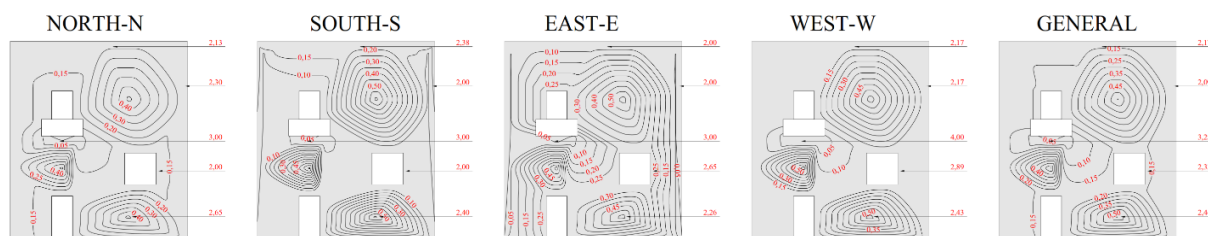
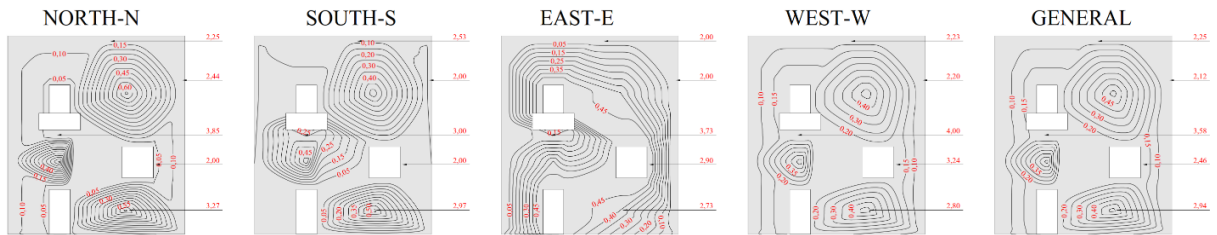
En orden descendente, existe una mayor predisposición a la formación de grietas en las Regiones 1, 2 y 5. Las matrices de cemento se ven fácilmente afectadas por movimientos higrotérmicos debido a importantes variaciones de temperatura y humedad. En presencia de grandes masas o restricciones de deformación, el agrietamiento es inevitable si el mortero utilizado no tiene propiedades específicas para este propósito.

Las fisuras presentes en estas regiones tienden a tener niveles de degradación por encima de 2,00, destacando niveles medios por encima de 3,00, que es el mínimo aceptable. Esta observación también fue reportada por Gaspar y Brito (2005), Antunes (2010), Freitas (2012) y Souza et al. (2019). En las Figuras 10. y 11. Se presentan los mapas de sensibilidad a la formación de grietas para los dos métodos de cuantificación.

Figura 10. Sensibilidad a la formación de grietas - Método de incidencia
 NOTA: los valores de la derecha representan el nivel medio de degradación de cada región tipificada

Figura 11. Sensibilidad a la formación de grietas - Método de intensidad
 NOTA: los valores de la derecha representan el nivel medio de degradación de cada región tipificada

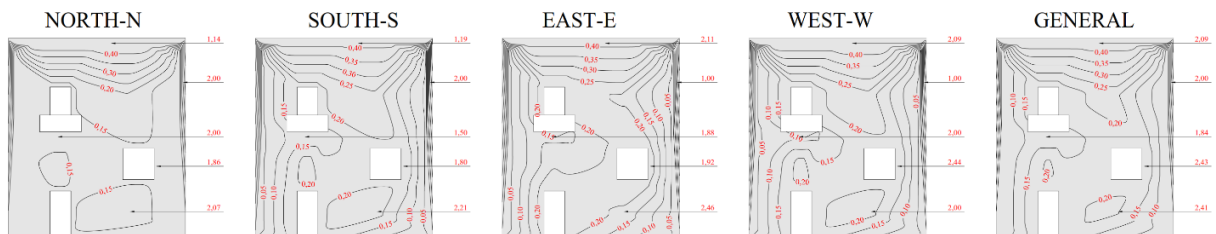
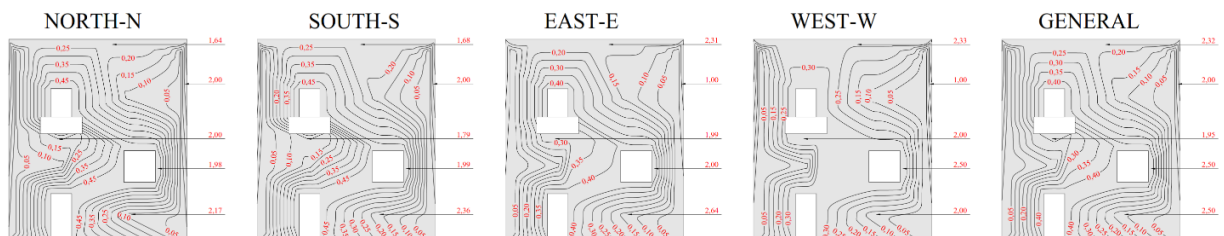
En orden descendente, existe una mayor predisposición a la formación de manchas oscuras en las Regiones 3, 1 y 2. Las manchas claras son poco frecuentes y recurrentes, por lo que existe un gran predominio de las manchas oscuras. Hay demasiadas manchas en las fachadas con una orientación solar frente a las dimensiones del viento predominante (combinado con la dirección cardinal este). Esta situación puede ser un indicio de que el aire atmosférico de la región puede tener una gran cantidad de partículas sólidas en suspensión y de ahí la "fácil sensibilidad" a esta predisposición. Las regiones mencionadas tienen particularidad y similitud en cuanto a los mecanismos de acción en la formación de MP y, sin embargo, existe el mismo tipo de sensibilidad. Gaspar y Brito (2005) reportaron esta sensibilidad debido a la acción de la lluvia dirigida, especialmente aquellas que están mal protegidas por techos y aleros. Ninguno de los edificios estudiados tiene revestimientos adicionales de los paneles de fachada y esta situación también puede ser una indicación de la motivación de tal problema. Las figuras 12. y 13. muestran los mapas de sensibilidad para la formación de manchas, para cada método de cuantificación utilizado.

Figura 12. Sensibilidad a la formación de manchas - Método de incidencia
 NOTA: los valores de la derecha representan el nivel medio de degradación de cada región tipificada

Figura 13. Sensibilidad a la formación de manchas - Método de intensidad
 NOTA: los valores de la derecha representan el nivel medio de degradación de cada región tipificada

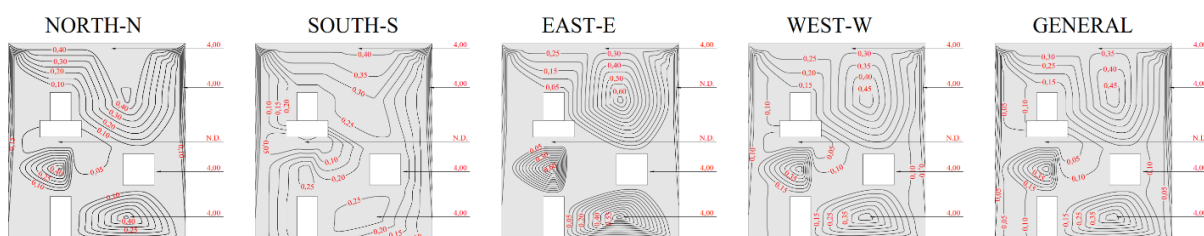
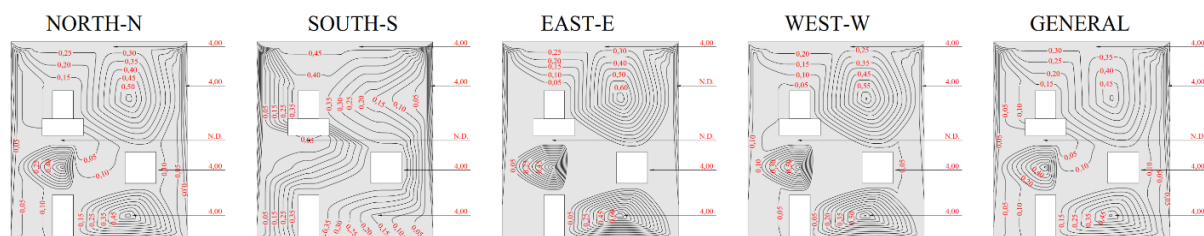
Paralelamente al desprendimiento, las fisuras son más recurrentes y frecuentes también en la Región 1 que, cuando están presentes, contribuyen a la acumulación de agentes agresivos en esta ubicación, favoreciendo la potencialización de problemas traducidos en formación de desprendimientos (mayor posible degradación).

Además del desprendimiento pulverulento, también predomina el desprendimiento de vesículas y placa, manifestaciones que se asocian comúnmente a reacciones expansivas tardías, ya sea por deficiencia en la composición de la traza de mortero o por presencia de impurezas. Cabe señalar que estos MP en la vecindad de las Regiones 2 y 3 ocurren en lugares supuestamente más húmedos y con predominio de tinciones superficiales.

En las Figuras 14. y 15 se presentan los mapas de sensibilidad para la formación de desplazamientos, para cada región tipificada de la fachada y método de cuantificación.

Figura 14. Sensibilidad a la formación de desprendimientos - Método de incidencia
 NOTA: los valores de la derecha representan el nivel medio de degradación de cada región tipificada

Figura 15. Sensibilidad a la formación de desprendimientos - Método de intensidad
 NOTA: los valores de la derecha representan el nivel medio de degradación de cada región tipificada
