## Uso práctico del factor de seguridad en la estrategia de reparación de columnas de un edificio de concreto con valor histórico

## Practical use of the safety factor in the column repair strategy of a concrete building with historical value

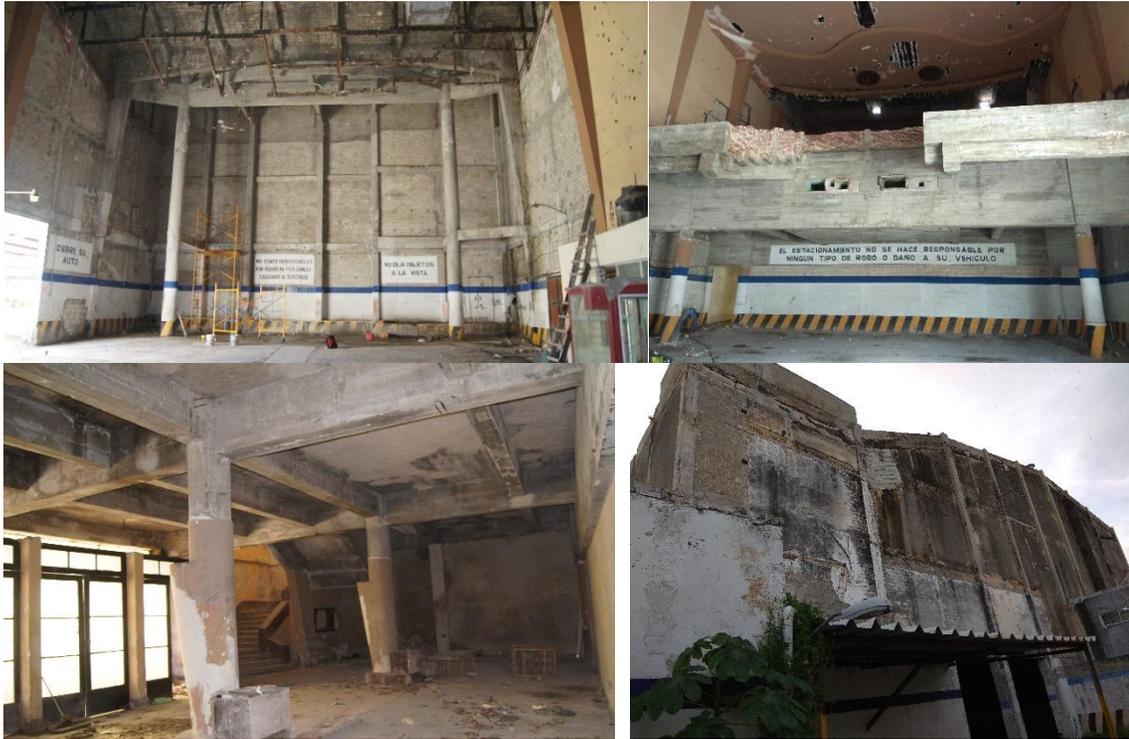
La estructura en cuestión tuvo como función primaria la de ser un cine, posteriormente funcionó como un estacionamiento y finalmente fue abandonada. Estos cambios de uso y el abandono fueron factores que potencializaron los daños, como se observa parcialmente en las fotos de la Figura 2.

Figura 2. Estado en que se encontraba la estructura antes de ser intervenida

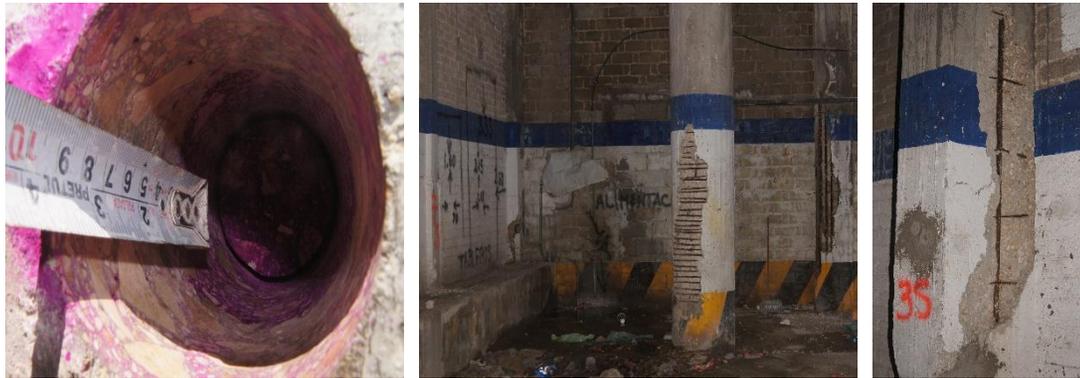
Figura. 3. Carbonatación y desprendimiento del concreto

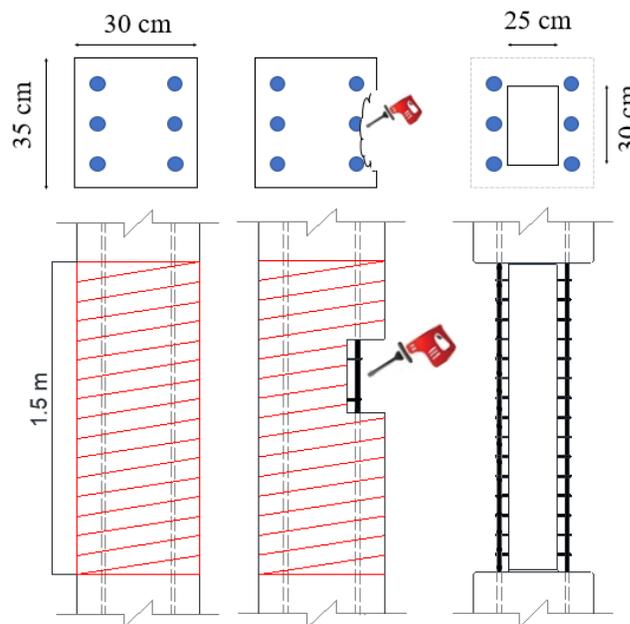
columna tipo rectangular. La columna tipo (véase Figura 5), presentaba una sección transversal de 30x35 cm y con ayuda de las pruebas mecánicas realizadas se pudo obtener la resistencia promedio a la compresión del concreto, la cual se encuentra superior a los 200 kg/cm<sup>2</sup>. Considerando la sección transversal del elemento y la mínima resistencia obtenida se puede deducir que la columna es capaz de soportar una carga axial de 210,000 kg. Ahora bien, si se escarifica el concreto en mal estado, y se repara más allá del refuerzo, recordando que la reparación profunda uniforme es la que se da más allá de los 3 cm o detrás del refuerzo, la nueva sección transversal del elemento es de 25x30 cm. Si se utiliza esta nueva sección transversal y la resistencia a la compresión obtenida anteriormente con los cilindros extraídos se puede determinar que la estructura, aún con la reducción en la sección de concreto, es capaz de soportar 150,000 kg. Si se considera que, por lo menos, el elemento fue diseñado con un FS de 1.5, entonces la estructura fue diseñada inicialmente para soportar una carga de 140,000 kg de forma segura. Por lo tanto, incluso después de escarificado, el elemento a reparar aún puede soportar las cargas ejercidas ya que es capaz de resistir hasta 150,000 kg. Esto podría no ser del todo cierto ya que no es un análisis que contemple todas las afectaciones posibles que puedan existir al momento de realizar las reparaciones. Sin embargo, es una buena estrategia para ser llevada en campo ya que permite una rápida apreciación de hasta donde se puede intervenir sin afectar estructuralmente al elemento y poder continuar con los trabajos de reparación una vez realizado el diagnóstico.

Figura. 5. Criterio de delimitación y escarificación de reparaciones
