## Avaliação não destrutiva das vigas de madeira do edifício Narciso López no Centro Histórico de Havana para reutilização em sua restauração

## **Non-destructive evaluation of the wooden beams of the Narciso López building in the Historic Center of Havana for reuse in its restoration**

eixos. 6:A-C do edifício Narciso López (Figuras 1 e 2), localizado no Centro Histórico de Havana. Foi construído em 1858 e tem 4 pisos, dos quais o rés-do-chão e a mezzanine são em paredes de pedra, enquanto os pisos superiores são em alvenaria. Os mezaninos são suportados por vigas de madeira de pinus (*pinus sp.*). Os processos de restauro iniciados em 2019 exigiram um diagnóstico patológico, pela primeira vez desde a construção do imóvel, para determinar a sua possível utilização e assim preservar, na medida do possível, os elementos originais do edifício.

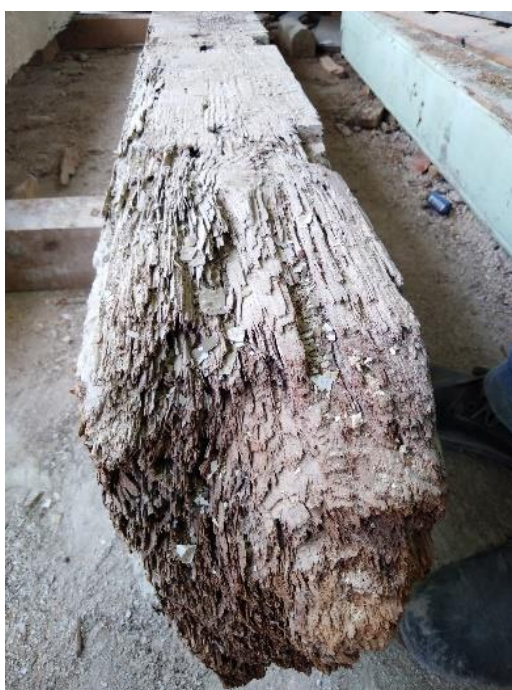
Figura 5. Estado das cabeças do feixe

As lesões mais recorrentes encontradas durante a inspeção visual foram a deterioração das cabeças por excesso de umidade nas juntas, devido ao desenvolvimento de fungos podres, além de fissuras e rachaduras descontínuas nas faces e bordas. Entre as técnicas de restauração e reforço mais comuns para esses tipos de deterioração estão o uso de tampas e suportes metálicos para garantir a fixação das vigas nos pontos de apoio. Decapagem ou escovação das faces e bordas até atingir uma superfície com o menor número possível de lesões. As fissuras, por outro lado, podem ser seladas com resinas, ou a partir da preparação de uma pasta de cola de carpinteiro misturada com serragem. Fumigação e tratamento com produtos biocidas e, finalmente, o recálculo estrutural para as novas dimensões das vigas.

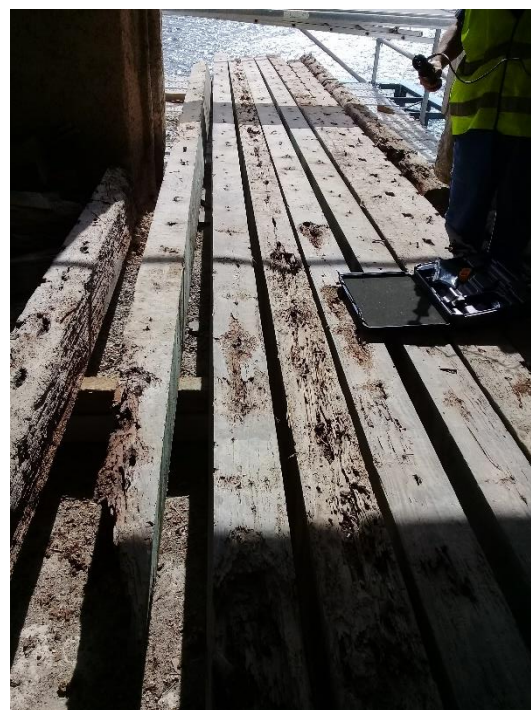
Figura 6. Vigas desmontadas com diferentes manifestações patológicas

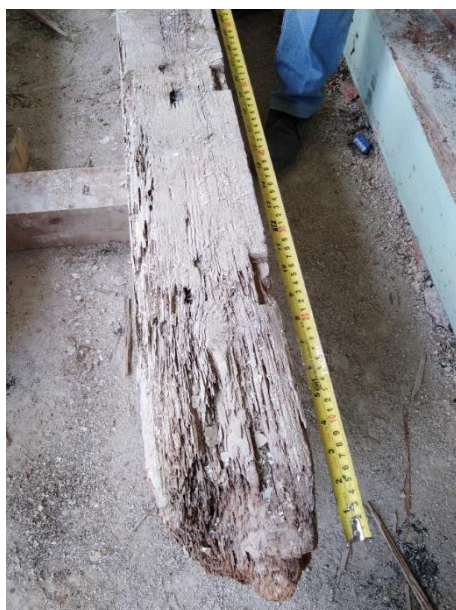
Figura 7. Fita métrica da seção do feixe afetada
