## Projeto de estabilização estrutural das paredes de apoio da abóbada central da Igreja de Santa Teresa

R. Muñoz<sup>1</sup>

<sup>1</sup>NTPR – Núcleo de Tecnologia da Preservação e da Restauração, Faculdade de Arquitetura, Universidade Federal da Bahia, Salvador de Bahía, Brasil.

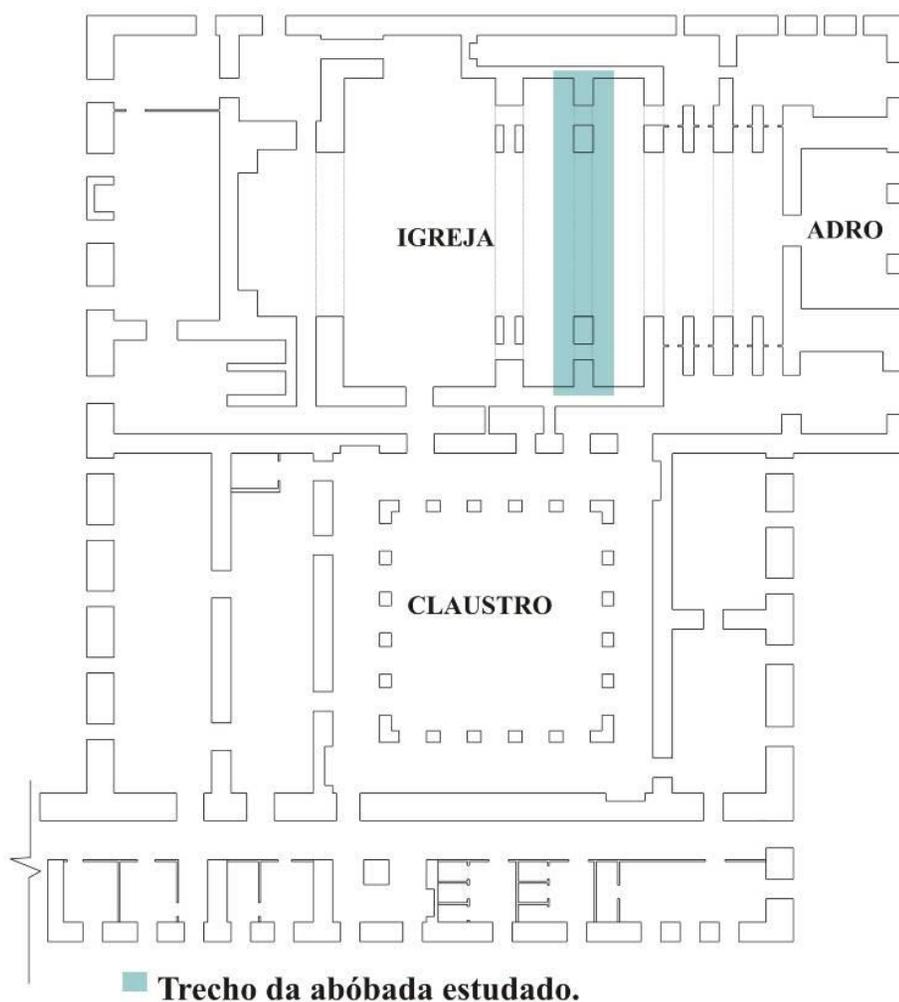
Figura 5. Trecho mais solicitado da abóbada em estudo.

Para a verificação da estabilidade e cálculo do empuxo da abóbada central da Igreja de Santa Teresa, inicialmente, foi feito o levantamento cadastral, com identificação do trecho mais solicitado (Figura 5). Posteriormente, foram retiradas amostras de materiais e realizados ensaios no laboratório do NTPR – Núcleo de Tecnologia da Preservação e da Restauração, vinculado à Pós-Graduação de Arquitetura e Urbanismo, da Faculdade de Arquitetura, e ao DCTM – Departamento de Ciência e Tecnologia dos Materiais, da Escola Politécnica, ambos da Universidade Federal da Bahia.

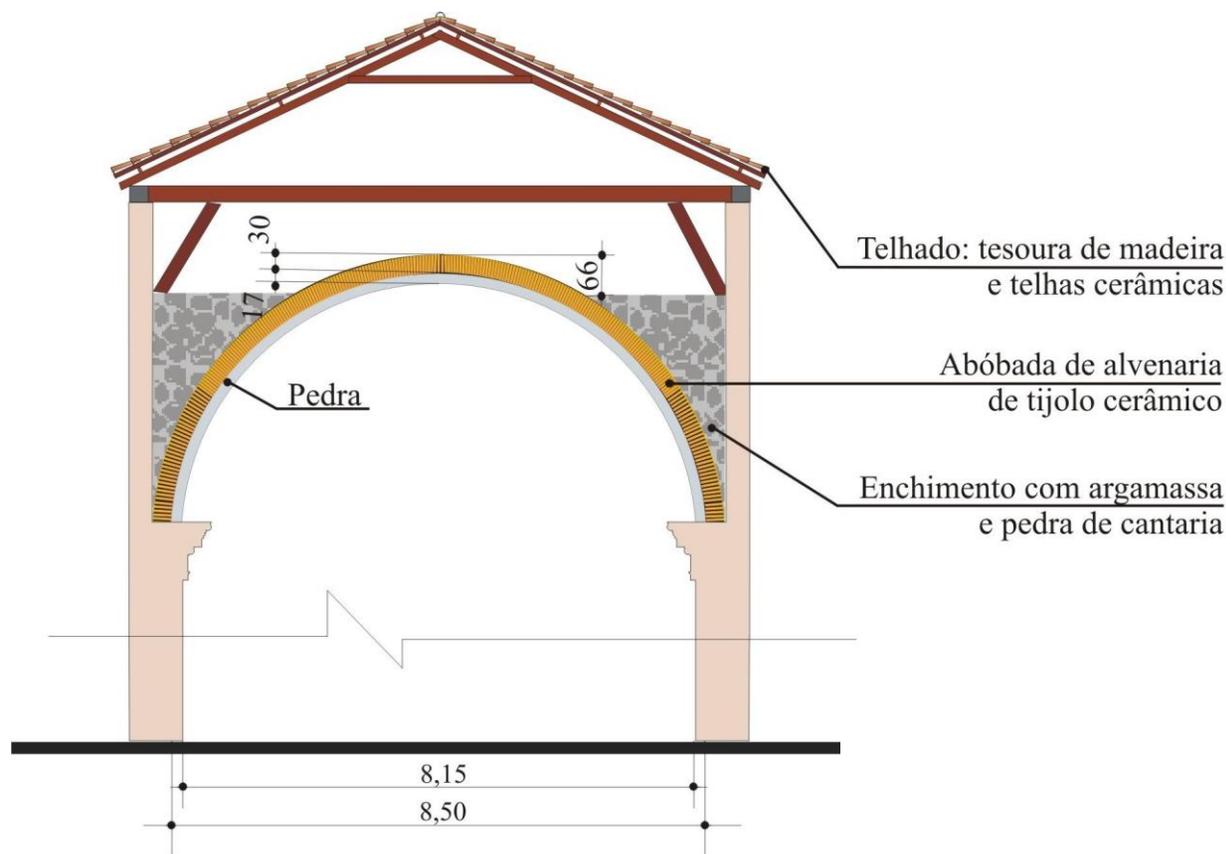
Figura 7. Seção transversal da abóbada central.

A etapa seguinte compreendeu o carregamento da abóbada, cujas considerações de cálculo foram: arco pleno; sobrecarga de 0,50 kN/m<sup>2</sup> (Associação Brasileira de Normas Técnicas, 1980, p. 4); espessura do material da arquivolta e dos apoios: 30 cm de espessura da camada de argamassa e tijolo (Figura 7), com peso específico 19,77 kN/m<sup>3</sup>, conforme cálculo realizado previamente, e 17

cm de pedra arenito (Figura 7), com peso específico  $26,00 \text{ kN/m}^3$  (Associação Brasileira de Normas Técnicas, 1980, p. 2); enchimento lateral em pedra argamassada (Figura 7) com peso específico  $23,75 \text{ kN/m}^3$ , conforme cálculo realizado anteriormente; vão teórico de  $8,5 \text{ m}$  e largura de um metro; e telhado descarregando na alvenaria.

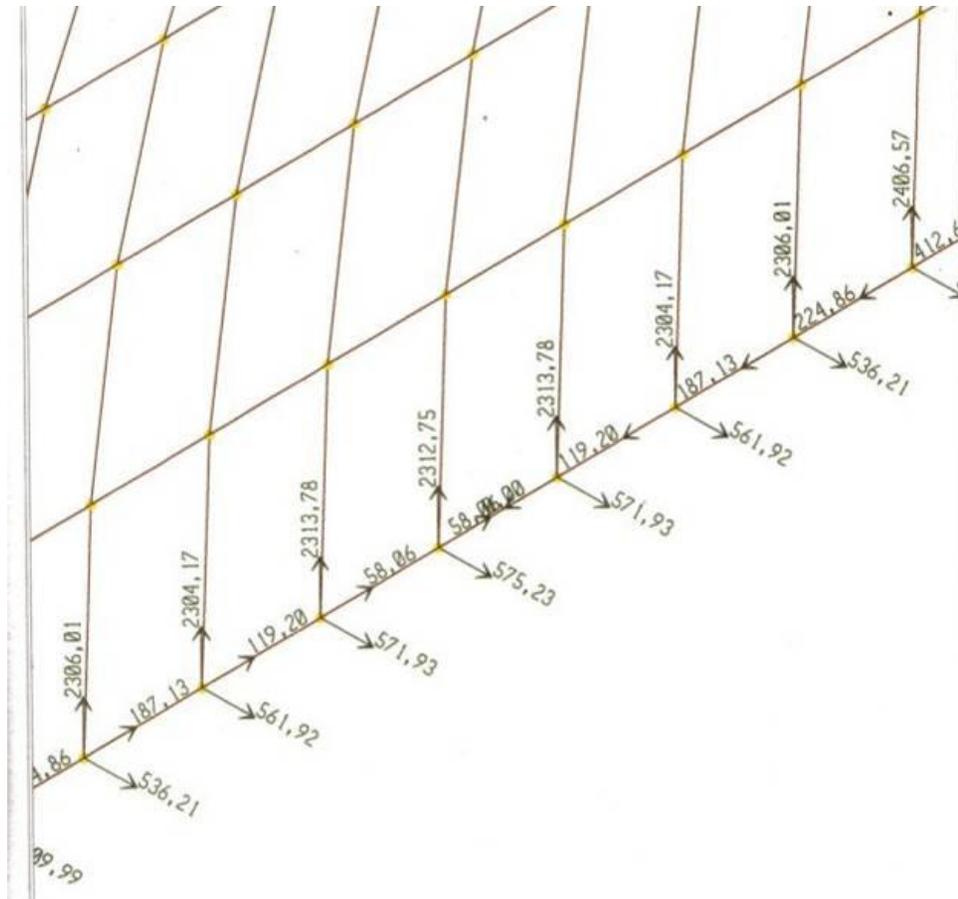
Figura 8. Esforços, considerando uma faixa de um metro de abóbada.

O cálculo dos esforços foi realizado com o auxílio do software SAP2000 Plus, que utiliza o método dos elementos finitos. Como resultado do esforço horizontal (empuxo), para um metro de abóbada, obteve-se  $2843 \text{ kgf}$  (somatório dos valores  $561,92$ ;  $571,93$ ;  $575,23$ ;  $571,93$ ;  $561,92$ ; mostrados na Figura 8), correspondendo a  $28,43 \text{ kN}$ .

Para o cálculo da resultante dos esforços verticais e horizontais, foram considerados o empuxo e a força vertical obtida pelo maciço de apoio, parede e telhado, que neste caso totalizou  $643,16 \text{ kN}$ . Uma vez que a resultante das solicitações não está compreendida no terço médio do maciço, o que gera uma estrutura instável, foi proposto um sistema de consolidação com a utilização de tirantes metálicos, abordado na seção seguinte.
