Proposta de consolidação estrutural da Igreja de Nossa Senhora do Monte do Recôncavo

RESUMO

Palavras chave: consolidação; patrimônio; estrutura; reforço.

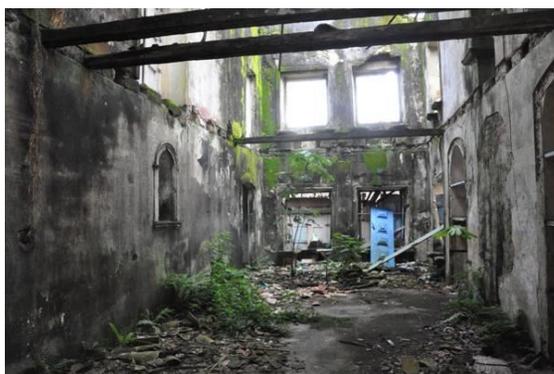
Apesar de tão enaltecida em vários textos, a Igreja vem passando por processos que comprometem sua integridade física. No início do século XX, apresentava deterioração estrutural, estado que foi agravado devido ao abalo sísmico que atingiu a região em 1919. O processo de degradação intensificou-se em meados desse século e culminou, em 1970, com o desabamento do telhado da nave (IPAC-BA, 1978). Os escassos recursos da comunidade e das entidades governamentais responsáveis pela conservação de monumentos não foram suficientes para deter o arruinamento do referido templo católico, que avança a passos largos e, atualmente, encontra-se em estado geral de degradação, ameaçando ruína irreversível (Figura 5).

Figura 5. Interior da sacristia 2 e cômodo superior.

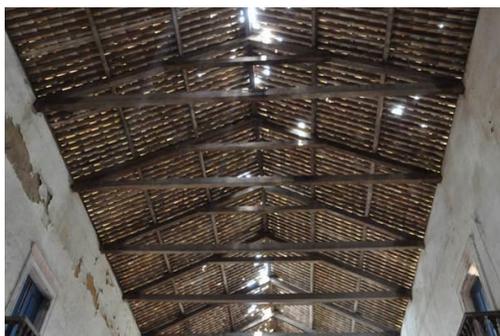
A nave possui sistema de tesouras de linha baixa e alta (Figura 6), que, embora seja teoricamente rígido na periferia, tem o inconveniente de ter duas cargas concentradas, oriundas das terças, sobre as pernas da tesoura, provocando flexão, esforço que se manifesta, também, na linha baixa ou tirante, principalmente pela ação do peso próprio da peça em um vão de, aproximadamente, 10 metros. Este trabalho propõe resolver o problema da deformação das peças inferiores das tesouras, sem necessidade de desmonte, sem modificar o seu sistema estrutural, mas reforçando-as com tirantes de presença discreta.

Figura 6. Tesoura de linha baixa e alta da nave.

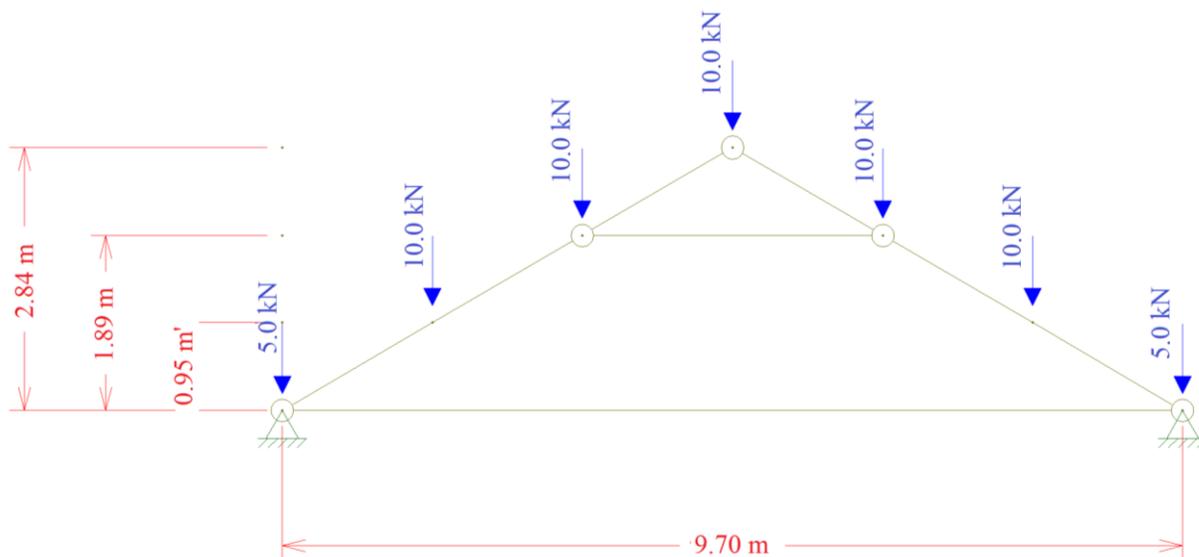
Para a estabilização da cobertura da nave, foram realizados, previamente, o cadastro das tesouras, representado, aqui no texto, pelo seu esquema estrutural com o carregamento (Figura 7); e a identificação de características necessárias ao cálculo proposto. Posteriormente, foram calculados os esforços normais, cortantes e de flexão, com o auxílio do software FTOOL, e a flecha ou deformação da linha inferior da tesoura, que teve como valor 2,8 cm, considerando essa peça como um elemento estrutural biapoiado, com carga igual ao seu peso próprio.

Figura 7. Esquema estrutural e carregamento da tesoura de linha baixa e alta da nave.

Feitas as verificações dos esforços, observou-se que o valor da flecha do banzo inferior da treliça (2,8 cm) foi superior à deformação admissível de 2,5 cm, e, por esta razão, optou-se por colocar um tirante metálico vertical, no meio da tesoura, para diminuir a deformação da barra inferior (banzo).

Para o cálculo do esforço normal do tirante, foram estabelecidos dois esquemas estruturais. O primeiro, considerando o comportamento do tirante como pendural da tesoura; e o segundo, ponderando o banzo inferior da tesoura como uma viga submetida ao peso próprio e com três apoios, sendo o tirante o apoio intermediário. Neste último caso, a reação do apoio do meio foi considerada como carga do tirante. Com o auxílio do software FTOOL, foi determinado o esforço do tirante para a situação mais desfavorável, que resultou em 2 kN.

O diâmetro do tirante foi dimensionado pelo método das tensões, a partir de duas considerações: i) valor do esforço de 1 kN, já que serão utilizados dois tirantes, um de cada lado da tesoura, e cada um receberá a metade da carga; e ii) utilização de aço tipo CA 25, pela possibilidade de abrir rosca e permitir a realização de ajustes no local.

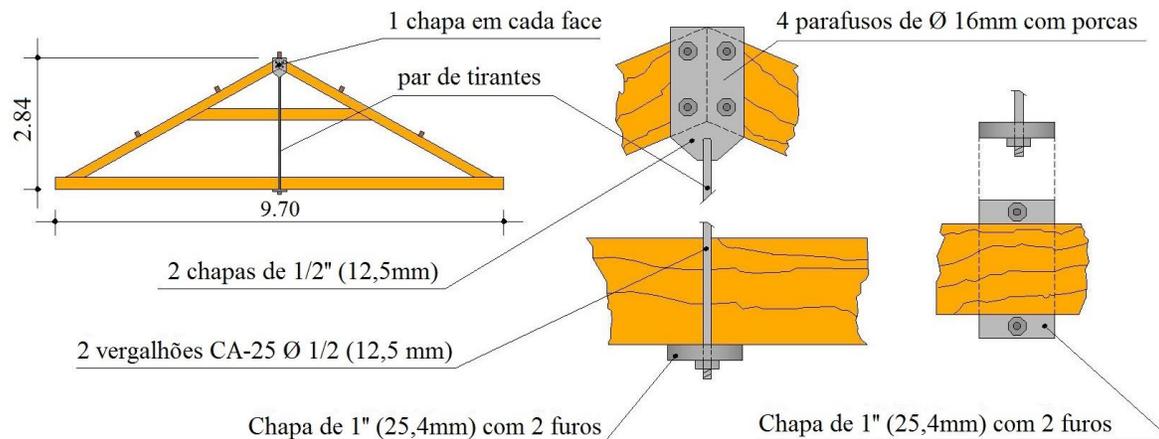
Figura 8. Reforço das tesouras de linha baixa e alta da nave.

Levando em consideração os aspectos de dimensionamento e as verificações necessárias de uma peça metálica submetida à tração, foram adotados dois vergalhões de 12,5 mm, um de cada lado da tesoura, chapas metálicas de fixação, em aço MR 250, e parafusos comuns, como mostrado na Figura 8. Cabe ressaltar que os tirantes de 12,5 mm conseguem resistir a uma carga de 10 kN, situação hipotética em que toda a carga do nó superior será absorvida pelo tirante.

O comportamento estático das tesouras foi melhorado ao se colocar dois tirantes laterais, que farão o papel de pendural, suportando a linha baixa na sua parte intermediária. Esse procedimento pode ser aplicado em intervenções patrimoniais, com grande propriedade, sem significativo ônus para a obra e sem necessidade de desmontar a tesoura.

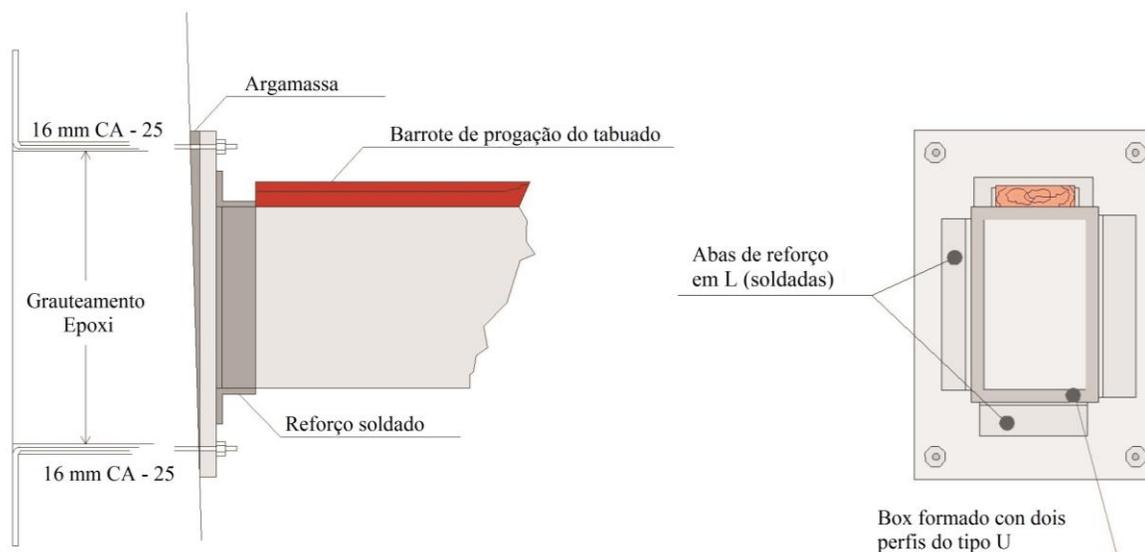
Figura 9. Sistema proposto para estabilização dos assoalhos.

A estabilização dos assoalhos do pavimento superior às sacristias e das tribunas será realizada através da utilização de vigas do tipo box, formadas por dois perfis U 6" x 12,2kg/m, em aço MR 250, soldados um ao outro, resultando em perfil retangular, com formato similar ao de um barrote. Neste sistema, também são propostas pequenas aletas de perfil tipo L, soldadas, para fixação de uma peça de madeira que servirá, eventualmente, para a pregação do tabuado (Figura 9). Cantoneiras, também em L, serão utilizadas para reforçar a soldagem da viga em chapas, fabricadas em aço MR 250, fixadas na parede com chumbadores de 16 mm, em aço CA 25. Este tipo de aço permite a abertura de roscas para a melhor fixação ou ajustamento das placas de ancoragem, fazendo com que a viga funcione também como tirante.

Com o objetivo de reduzir a rotação do muro, será dado um aperto com chave dinamométrica. A força calculada para as paredes sofrerem reaprumo total ou parcial foi de 14,80 kN. Dividindo-se esta carga por quatro, totaliza 3,7 kN para cada parafuso. Em laboratório, com o auxílio de uma célula de carga, será calculado o torque de chave, necessário para produzir a tração necessária para o tipo de parafuso escolhido.

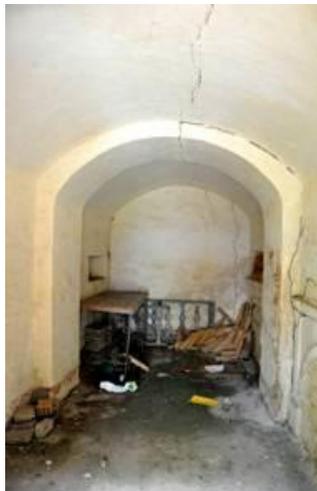
A ligação entre os cômodos que estão acima das duas sacristias é feita através de um corredor apoiado em uma abóbada de arco abatido, que atualmente apresenta-se com trincas e fissuras (Figura 10), patologias que indiciam a ocorrência de rotação da parede do fundo da Igreja. Para a estabilização dessa alvenaria, foi proposta a colocação de tirantes metálicos, fixados com a utilização de esbarros.

Figura 10. Fissura na abóbada.

Para o dimensionamento do tirante, foi calculado o empuxo das paredes através da grafostática (Oliveira, 2006), método gráfico proposto por Mery, que permite o cálculo dos esforços verticais e horizontais atuantes nas paredes de apoio dos arcos.

A partir do resultado do empuxo horizontal de 10 kN, foi dimensionado o tirante em aço inox classe 70. De acordo com os cálculos, obteve-se o diâmetro da seção transversal de 8 mm, entretanto, em função da perda do material pela execução do rosqueamento, a bitola adotada foi de 10 mm. Em seguida, foi feita a verificação da solicitação de trabalho em relação à força admissível do tirante, para um esbarro quadrado de 20 cm de lado, segundo metodologia apresentada por Oliveira (2006).

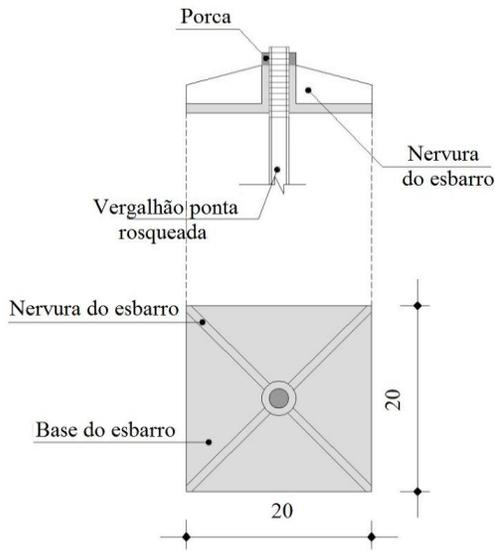
Figura 11. Detalhe do esbarro (dimensões em metros).

A proposta de contraventamento da parede de fundo da Igreja contempla, assim, esbarros quadrados, de 20 cm de lado (Figura 11), e tirantes metálicos de 10 mm, em aço inox, espaçados a cada 2,20 m, de eixo a eixo. Este espaçamento foi obtido a partir da consideração do espraiamento das tensões a 45° (Figura 12). Os esbarros serão colocados 10 cm abaixo da imposta, conforme ilustrado na Figura 13.

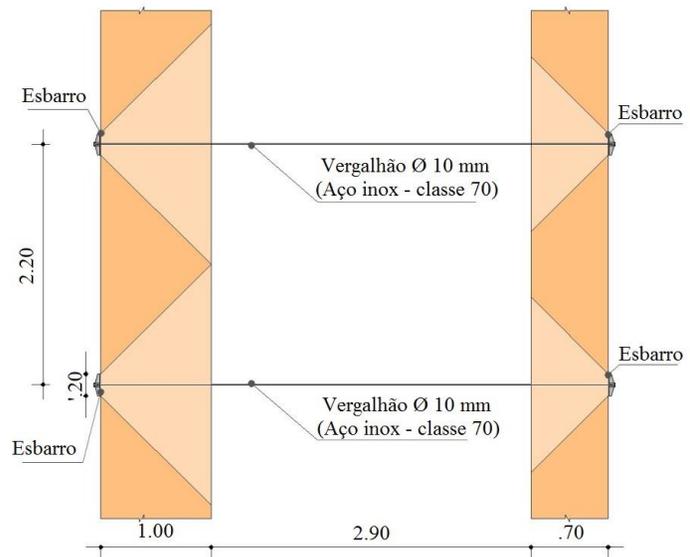
Figura 12. Esquema representativo do espaçamento dos tirantes, em planta (dimensões em metros).

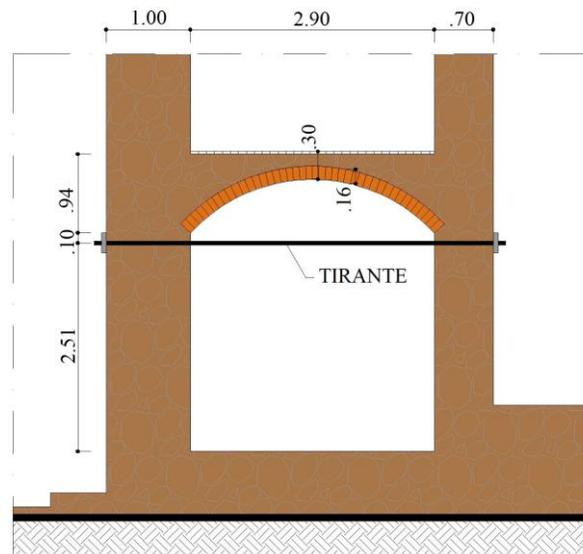
Figura 13. Localização dos esbarros e tirantes em corte.
