## Efeitos da atmosfera extremamente agressiva em estruturas e equipamentos de plataformas offshore em descomissionamento.

## **Effects of the extremely aggressive atmosphere on structures and equipment of offshore platforms undergoing decommissioning.**

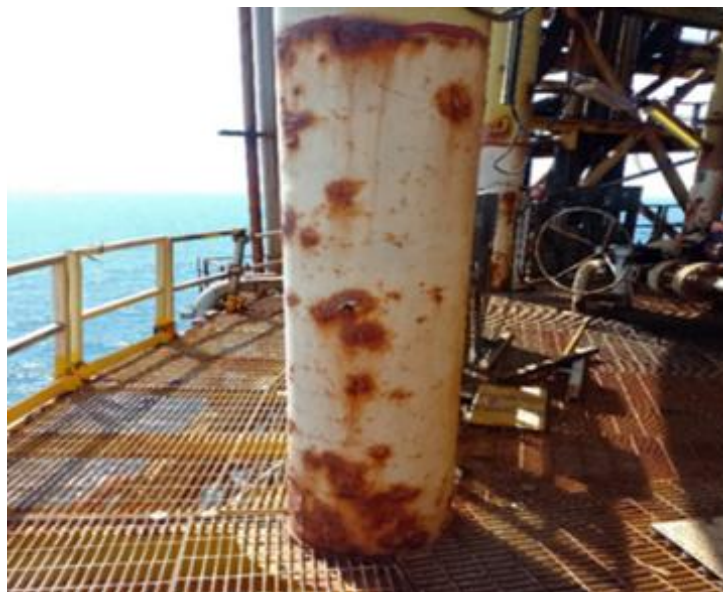
Na corrosão alveolar, Figura 1, há a caracterização da superfície pela formação de cavidades com pequenos diâmetros e grandes profundidades, podendo acarretar furos na peça (Ballesteros et al., 2009). É comum em materiais formadores de películas semi-protetoras ou com deposição de eletrólito (água do mar em suspensão), ou ainda com favorecimento da aeração diferencial, que consiste em um tipo de corrosão provocada pela diferença da concentração de oxigênio no eletrólito; isto é, quanto maior a concentração, mais catódica será a região (ABRACO, 2017).

Figura 1. Corrosão alveolar.

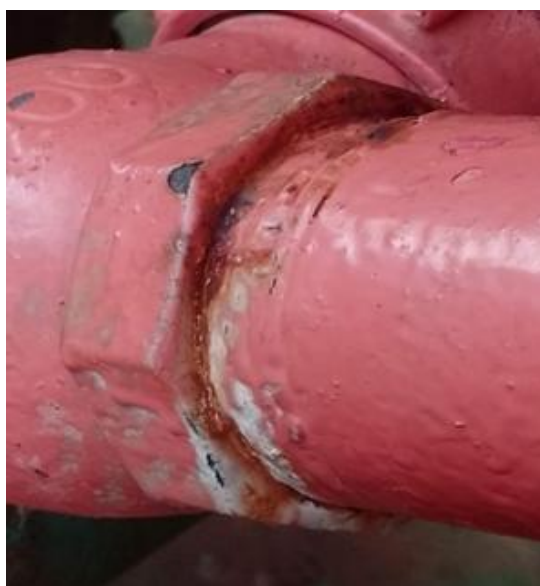
Quando a degradação do material iniciada em frestas, ocorre a formação de uma pilha de concentração semelhante ao processo de corrosão galvânica. Neste caso, ocorrerá a diferença de concentração de íons ou gases dissolvidos na solução eletrolítica entre duas regiões de uma mesma peça metálica, com deterioração da região onde existe menor concentração de íons ou gases dissolvidos (Callister & Rethwisch, 2020). As frestas são aberturas com milésimos de um (01) centímetro espessura, propícias a entrada e estagnação do eletrólito. A estagnação ocorre entre as regiões de aberturas da peça metálica, que também serve de depósito para sujeiras ou produtos da corrosão, fornecendo condições para que o oxigênio dissolvido seja exaurido de forma localizada, iniciando o processo de oxidação do metal nessa região. Isso é possível devida a movimentação dos elétrons da reação eletroquímica para as regiões adjacentes do metal, onde serão reduzidos. A Figura 2 mostra a ocorrência desse processo em uma ligação rosqueada ao longo de uma linha de combate a incêndio.

Figura 2. Corrosão em fresta de ligação rosqueada de uma linha de incêndio.

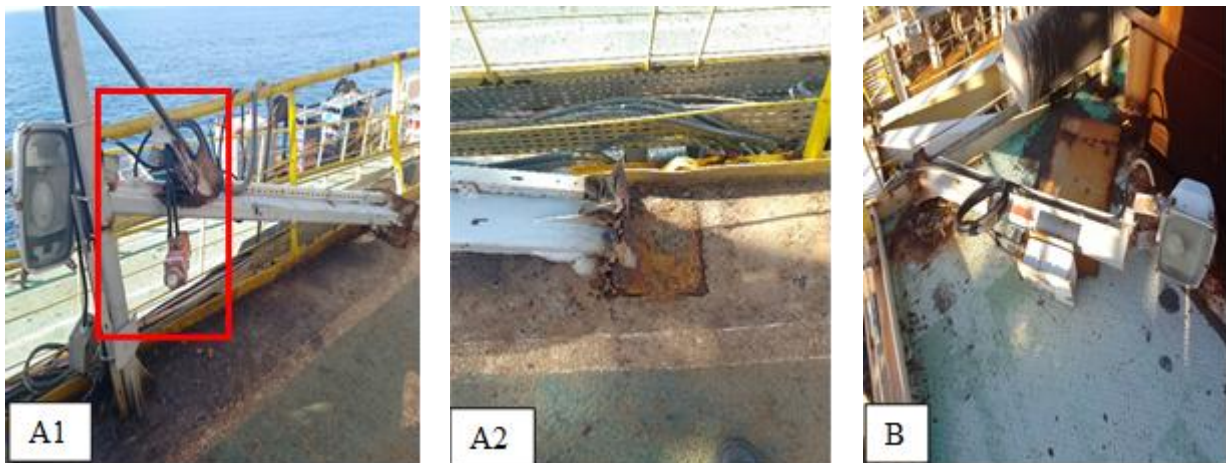
Os sistemas de iluminação de uma unidade têm a função de assegurar a boa visibilidade em locais abrigados ou em período noturno. Para garantir a continuidade dos serviços necessários ao descomissionamento, devem ser mantidas integras e em bom funcionamento, pelo menos até a destinação final da Plataforma offshore, diferente do que do ocorre na Figura 3. Em ambos os casos houve corrosão da chapa plana ligada a estrutura, base do poste metálico, causando perda de massa severa na base dos postes (A1 e B), conforme detalha a “A2”. Além disso, em “A1”, na área destacada em vermelho, pode se evidenciar processo de corrosão acentuada na ligação entre o suporte de um equipamento e o poste metálico.

Figura 3. Colapsos pela corrosão da base de postes de iluminação metálicos.

Dada sua importância para continuidade de atividades, para recuperação da estrutura, deve-se realizar limpeza das áreas afetadas pela corrosão (inclusive piso) por tratamento mecânico (uso do desincrustador pneumático, popularmente conhecido como agulheiro pneumático, ou lixadeira), substituição das chapas planas da base e pintura. É importante que os cordões de solda da base recebam acabamento que não propiciem o acúmulo de eletrólito e sólidos.

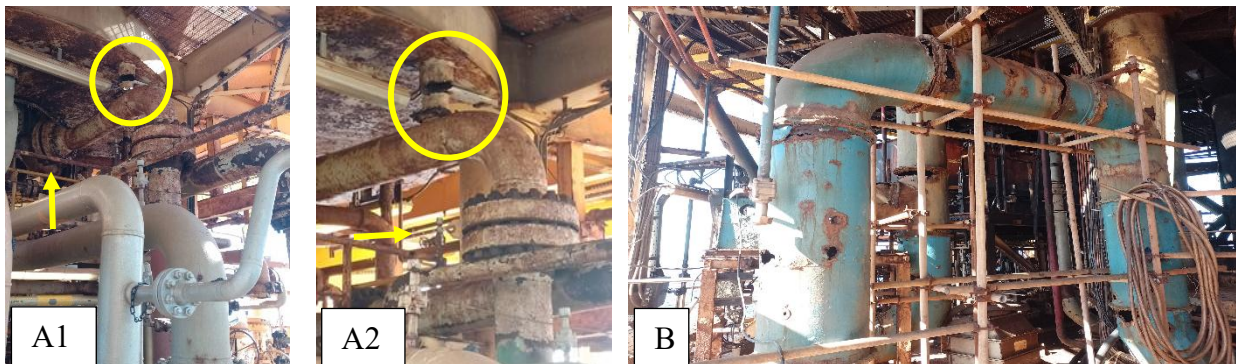
Abaixo, Figura 4, na área de recebimento de *risers*, que se situa próxima aos limites físicos da unidade marítima, Em “A” se observa a fragilização por corrosão do suporte cilíndrico de uma linha óleo descomissionada, levando-o a ruptura e fazendo com que os flanges (detalhe A1 e A2) assumam de apoio do trecho da linha. Em “B” os ataques foram mais significativos nas regiões do cordão de solda dos *spools*, que tendem a ser depósito de sujeiras e eletrólito, comprometendo completamente a capacidade portante da linha, que necessitou escorada por perfis tubulares. Considerando que em ambos os casos não há interesse pela recuperação da estrutura, já descomissionadas, o risco de colapso estrutural pode ser mitigado com o corte e remoção dela.

Figura 4. Danos em linhas e acessórios.

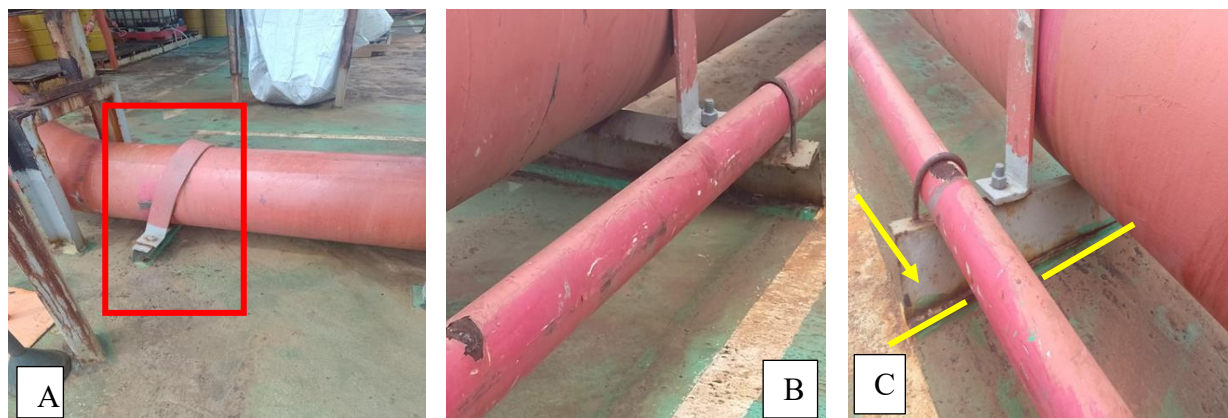
O anel de incêndio, Figura 5, é responsável pelo escoamento forçada da água para combate ao incêndio em sistemas fixos, como o dilúvio, hidrantes, canhões manuais e automáticos. No trecho do anel de incêndio sobre o convés principal da unidade marítima, próximo ao costado da plataforma, ocorreu a flambagem lateral e torção do perfil “U” (registros B e C), que apoia a geratriz inferior do trecho. Embora o perfil esteja pintado, é perceptível a corrosão na região de dobramento da aba (registro B) soldada ao piso da embarcação, onde há concentração de tensões. No detalhe exibido em “C” se observa uma área de trinca no perfil metálico, com a ruptura ocorrendo na extremidade direita do perfil “U”.

Figura 5. Deformação e trinca em perfil metálico.

Para evitar a sobrecarga do de apoio pela redistribuição de cargas, bem no deslocamento do trecho da linha que resulte em acréscimo de tensão, o elemento estrutural em falha pode ser substituído por outro apoio não metálico, fixado com resina epóxi, por exemplo.

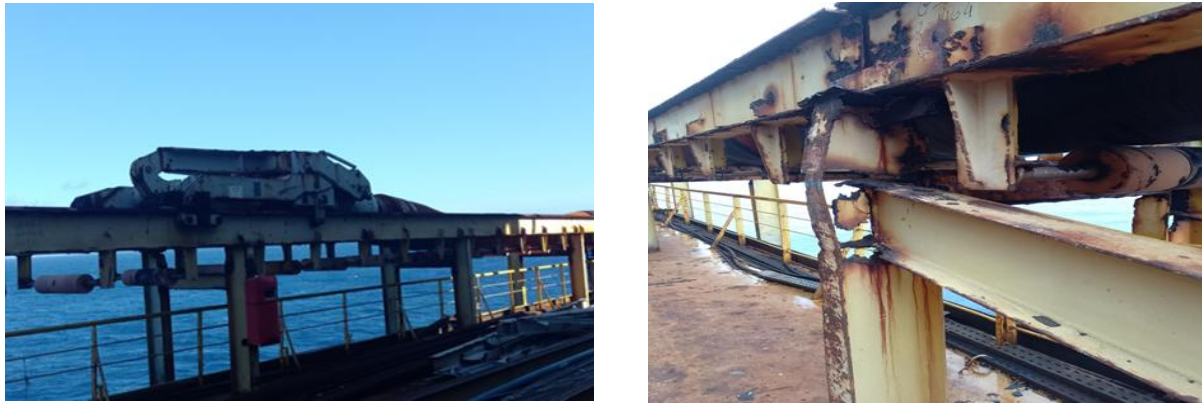
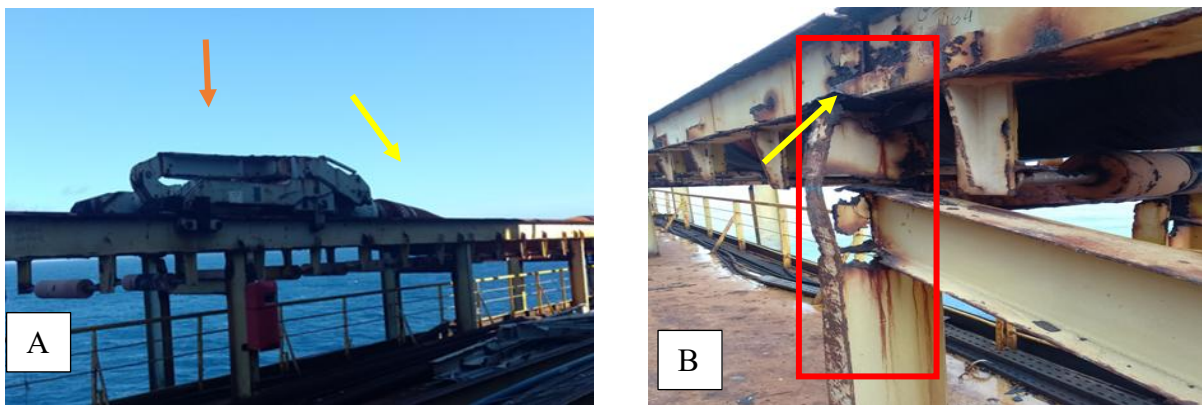
Figura 7 é observada a esteira de uma linha de *offloading*, responsável pela acomodação e traslado dela, carregada com o peso próprio, o peso do carrinho (A1, seta laranja) e peso do mangote de *offloading*, sinalizado pelas setas amarelas em “A” e “B”. A estrutura apresenta pontos de corrosão em toda extensão, sendo o trecho indicado em B o que apresenta danos mais severos. Isso porque, a carga concentrada, juntamente com a perda de massa da excessiva próxima a região de apoio, favoreceu o fenômeno de *cripling* da estrutura, que pode ser interpretado como uma falha localizada causada pelo “esmagamento” da alma.

Figura 7. *cripling* na coluna da esteira de uma linha de *offloading*.

Neste caso, o descomissionamento da unidade marítima se encontra na etapa limpeza, inspeção e reparo dos tanques de carga, quando necessário. Face a isto, tem-se com encerradas as operações de *offloading*. Sendo assim, considerando a redução de mão obra disponível e as expectativas de remoção da plataforma da locação, é recomendável a remoção do mangote de *offloading*, roletes da esteira e do carrinho, visando a redução de carga na estrutura. Quanto ao *cripling* da estrutura, pode-se remover o trecho da esteira da coluna de jusante à coluna de montante, considerando a coluna em falha como referência, reduzindo o consumo de horas-homem trabalhadas para o planejamento e execução da atividade.

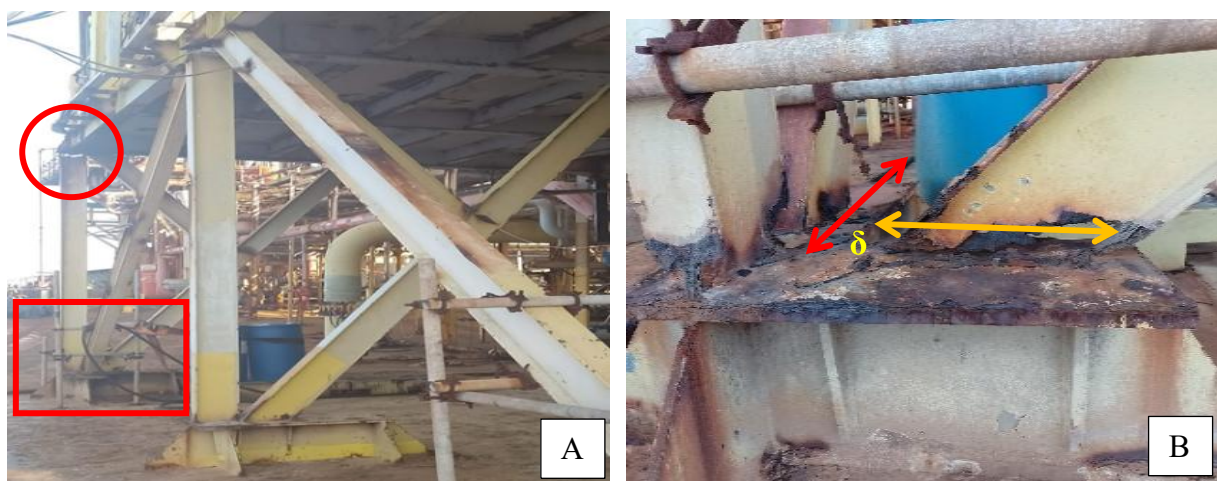
As ligações em estruturas metálicas são regiões que merecem grande atenção em ambientes extremamente agressivos. São regiões que quando concebidas de forma anômalas, isto é, sem acabamento ou aberturas que impeçam o acúmulo de sólidos e água em frestas, que são locais preferenciais para ocorrência da corrosão. Na Figura 8, a estrutura treliçada recebe as cargas de parte do piso de um módulo de produção e equipamentos sobre ele. No primeiro detalhe destacado, A, o topo da barra vertical, diferente da configuração original, permanece com restrição de deslocamento somente na direção vertical. Em “B”, nó da base da estrutura destacado, a perda de massa devido ao avançado processo corrosivo resultou na perda do vínculo na extremidade inferior

da diagonal, permitindo os deslocamentos propostos pelas setas desenhadas em “B”. Para amenizar o problema, foi utilizada perfis tubulares para impedir deslocamentos na estrutura. Visando a prevenção do colapso global da estrutura, existe a necessidade de realização do delineamento do serviço, para: corte dos segmentos com perda de massa; tratamento mecânico da região do topo base e demais pontos necessários; substituição e solda dos segmentos removidos, atentando para acabamentos no cordão de solda que favoreça o escoamento da água; pintura e aplicação de revestimento hidrofóbico nos nós da treliça.

Figura 8. Degradação das ligações soldadas e alterações nos vínculos das estruturas.

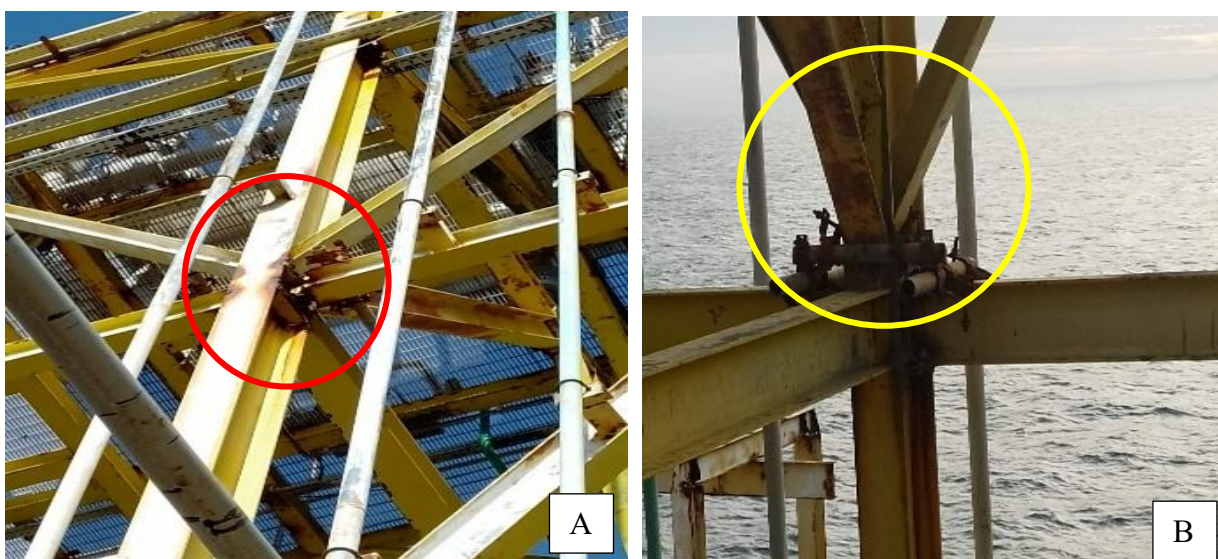
Semelhante ao ocorrido na Figura 8, a treliça espacial localizada no meio da plataforma offshore, Figura 9, convés superior, observa-se a degradação quase que total do nó em uma altura elevada da treliça espacial, formado por perfis soldados. Uma das funções dessa estrutura, formada por perfis “H” ligados por solda, é receber as cargas transmitidas por equipamento sobre os pisos gradeados. Nesse caso também foram instalados perfis tubulares para impedir o deslocamento do nó. Para eliminar o risco de colapso global da estrutura e possibilidade de danos as pessoas e equipamentos, bem como ao meio ambiente, pode ser aplicado o mesmo processo sugerido na Figura 8.

Figura 9. Falha local no nó da treliça espacial por perda de massa excessiva, causada por processo corrosivo.

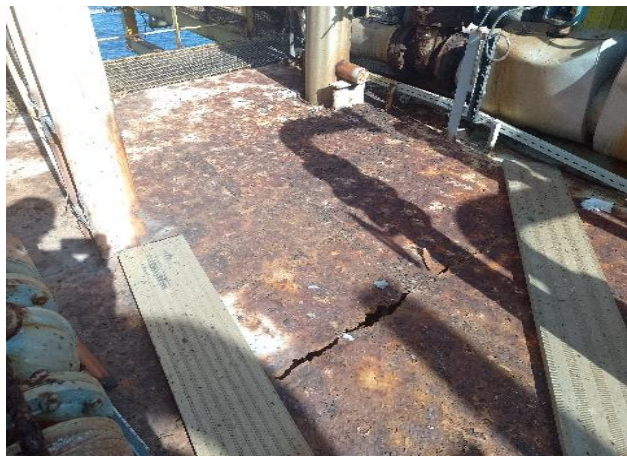
As chapas destinadas aos pisos em plataformas em descomissionamento também estão sujeitas ao processo corrosivo, conforme notado na Figura 10. Como solução paliativa foram colocadas planchas metálicas soltas sobre o piso, que nada impede o avanço do processo corrosivo generalizado e perda de massa, responsáveis pela abertura de fenda na chapa do piso do módulo. Tal situação pode se tornar uma verdadeira armadilha ao usuário, que sem conhecer a extensão dos danos a estrutura, terá reduzida sua percepção de riscos em decorrência da falsa sensação de segurança transmitida. Portanto, é essencial avaliar a extensão dos danos causados pela corrosão generalizada, removendo e substituindo as áreas com perda significativa de resistência mecânica, além de realizar o tratamento mecânico e a pintura.

Figura 10. Efeitos da corrosão em pisos e vigas metálicas.

Cabe destacar que a forração com planchas de alumínio do piso do módulo, sem que tenha executado o tratamento adequado, dificultará a visualização do avanço do processo corrosivo e conseqüentemente a avaliação satisfatória acerca da segurança estrutural do piso e estruturas ligadas a ele.

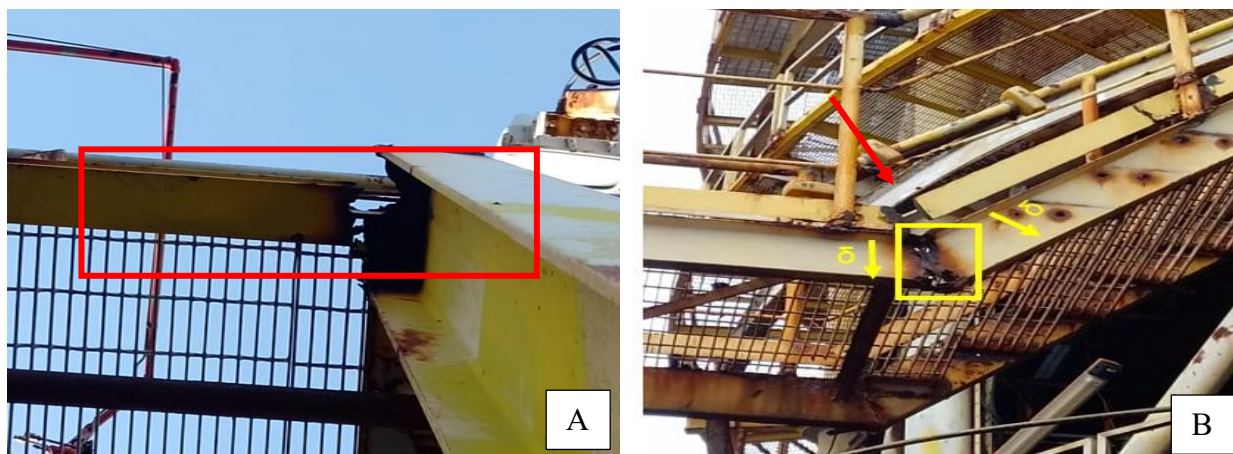
A Figura 11 também relata problemas envolvendo o piso da estrutura, mas desta vez relacionados aos pisos gradeados. No primeiro registro, A, houve a degradação total das abas e de parte da alma da viga continua totalmente engastada, que recebe as cargas transmitidas pelo piso gradeado. Com os danos causados pela corrosão na região da solda, somente parte da região da alma continua engastada ao pórtico. Já no segundo, B, ocorreu a degradação da solda entre uma das vigas do patamar de descanso e a viga adjacente. Com isso, as extremidades dos perfis, onde ligação foi rompida (as partes estão somente encostadas), passam a se comportar como “livres”, permitindo deslocamentos verticais e transversais, conforme detalhado em “B”. Como efeito secundário, poderá ocorrer a torção na grade do patamar de descanso e degraus, produzindo esforços de tração nos grampos de fixação dos gradis do piso patamar de descanso e de torção nos parafusos da ligação entre vigas e degraus.

Figura 11. Ruptura por corrosão na interseção viga - coluna (A) e viga - viga (B).

Ao passo que o registro “B” necessitará da remoção do trecho afetado, tratamento mecânico, substituição da parte removida e pintura; em “B” é possível adoção de reforço estrutural, após o tratamento adequado da corrosão, através da colagem ou solda de chapas planas e/ou cantoneiras na alma e/ou mesa das vigas, de acordo com a análise feita pelo projetista, tomando os devidos cuidados no acabamento para evitar acúmulo de água nas interseções das estruturas.

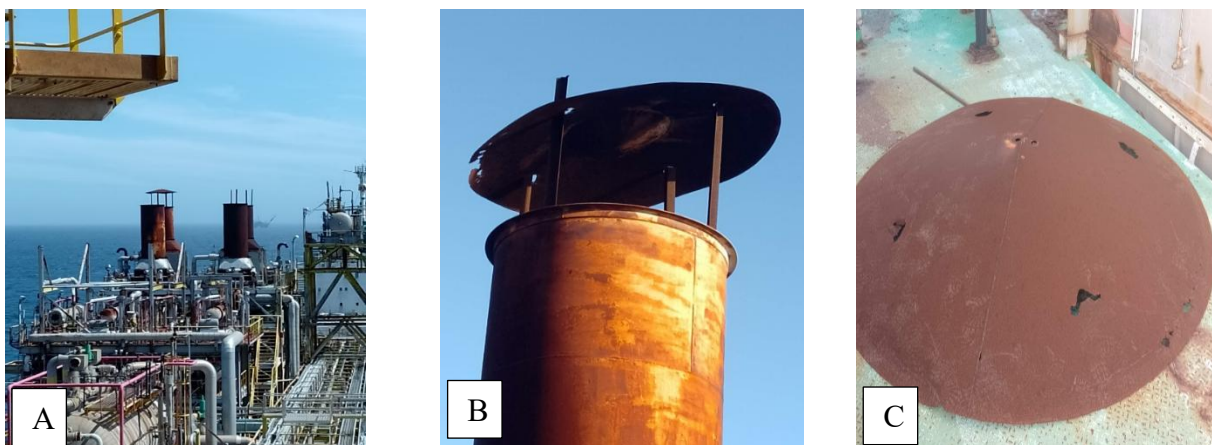
Alguns danos em estruturas metálicas ocorrem fora do campo de visão de usuários das instalações, por estarem em locais de difícil acesso ou de altura elevada, com o caso “chapéu de bruxa” sobre a abertura da descarga de gases quentes de uma turbomáquina offshore, como exibido na Figura 12. No caso em questão, os gases aquecidos produzidos pela queima de combustível fóssil do turbo compressor desencadeou o processo de corrosão a quente na descarga do equipamento, produzindo corrosão generalizada e redução da resistência mecânica do material. A consequência disso foi a punção na casca (B), a qual precisou ser removida (C) para que as cargas de vento não a laçasse sobre as pessoas e equipamentos na plataforma petrolífera.

Figura 12. Punção em casca metálica.

Embora a avaliação da integridade de elementos como o “chapéu de bruxa” seja prejudicada pela localização, existe a possibilidade do uso de drones com câmeras para visualizar e avaliar danos em estruturas como essa.
