Manifestações patológicas em uma edificação com lajes protendidas – um estudo de caso: parte I – análise da estrutura.

Pathological manifestations in a prestressed concrete flat slab building - a case study: part I - structure analysis.

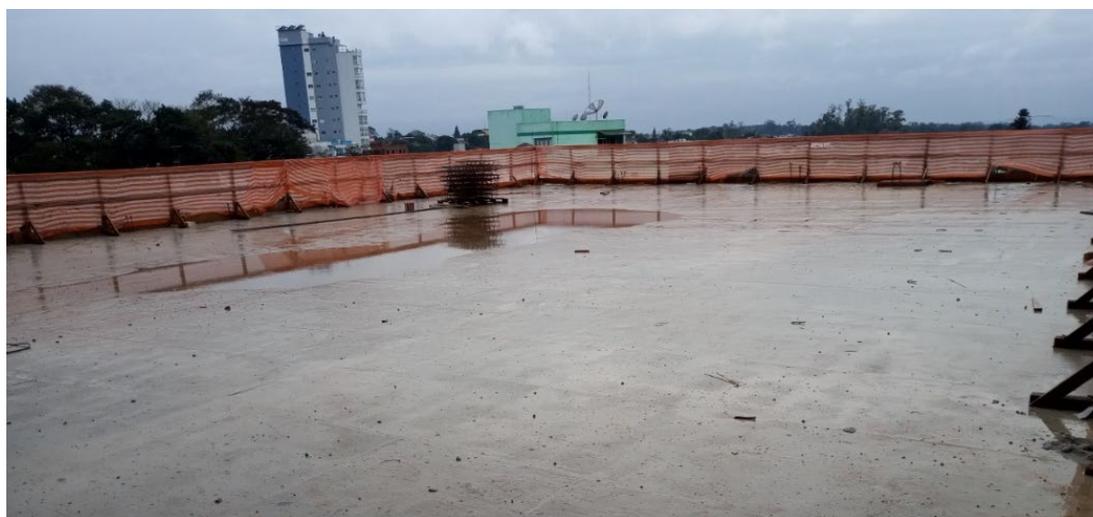
Na Figura 4 é apresentada uma vista superior da laje de cobertura do auditório, onde percebe-se o empoçamento de água da chuva. As deformações excessivas dessa laje tiveram início logo depois a retirada do escoramento. Durante a vistoria, a flecha medida foi de 14 cm no centro da laje, para um vão livre de 16,45 m. Na Figura 5 mostra-se a vista inferior desta mesma laje já re-escorada devido às deformações excessivas apresentadas.

Figura 4. Acúmulo de água sobre a laje de cobertura do auditório.

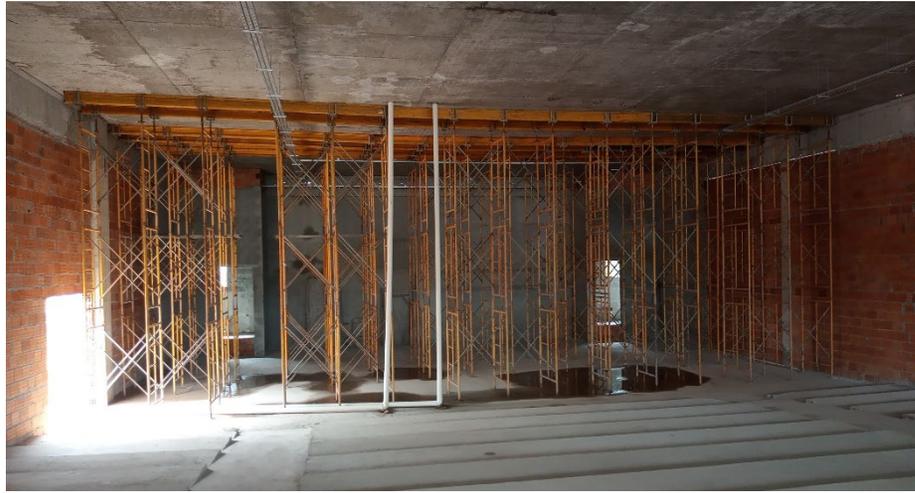
Figura 5. Vista inferior da laje de cobertura do auditório.

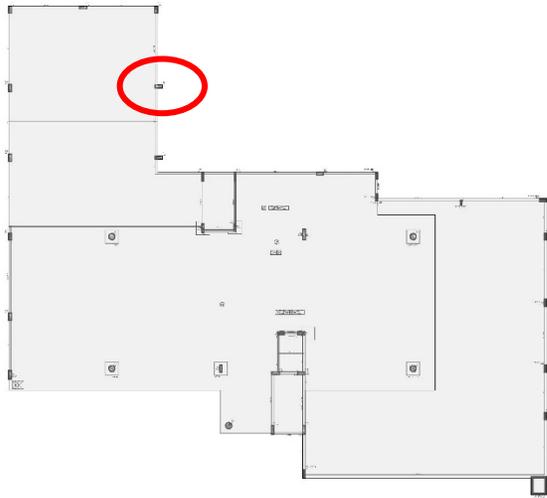
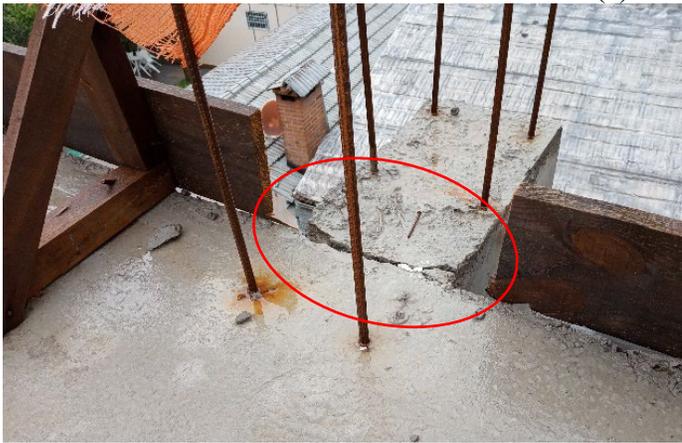
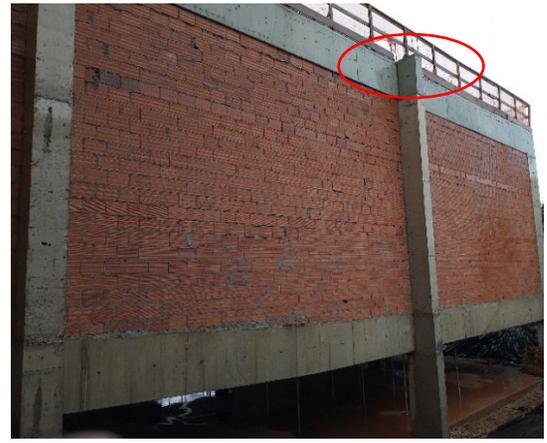
A movimentação da estrutura (laje e vigas), no segundo pavimento, na mesma região do palco do auditório, provocou um descolamento parcial na ligação pilar-viga de contorno, resultando na ruptura da ligação viga-pilar, como mostrado na Figura 6.

Figura 6. (a) Ruptura localizada na ligação viga-pilar; (b) Pilar onde ocorreu essa ruptura; (c) indicação em planta do pilar onde ocorreu a ruptura.

É possível que o deslocamento excessivo da laje do teto do auditório, que movimentou também a viga de contorno, “puxando-a para dentro” tenha sido o motivo deste descolamento do concreto na região da viga de contorno e o pilar de apoio. O deslocamento excessivo da laje produziu um esforço horizontal no apoio, não previsto no dimensionamento, rompendo a ligação.

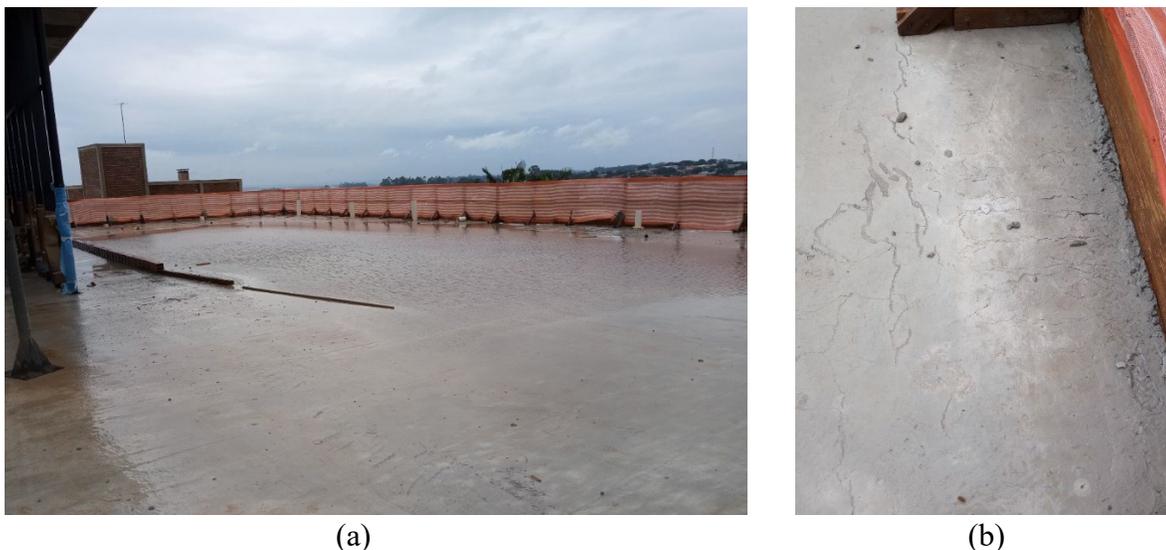
Ainda no segundo pavimento, na laje de cobertura da região de atendimento ao público, também foi observada uma flecha excessiva, da ordem de 10 cm, e intensa fissuração, tanto nas faces superior e inferior no meio do vão, quanto junto às vigas de extremidade. Nas bordas, região de ancoragem da protensão, percebeu-se fissuração e “enrugamento” do concreto, ver Figura 7.

Figura 7. Acúmulo de água devido à deformação da laje; (b) Enrugamento e fissuração na região próxima aos pilares e da ancoragem na borda da laje.

As manifestações patológicas indicadas nas Figuras 7 e 8 têm, aparentemente, causas semelhantes. A falta de rigidez da laje protendida, resultou em elevadas deformações, com giros e plastificação nas bordas. Ao longo do vão, a elevada deformação provocou fissuração mapeada na face superior e fissuras de grandes aberturas na face inferior. Nas extremidades, as fissuras são paralelas às vigas de contorno.

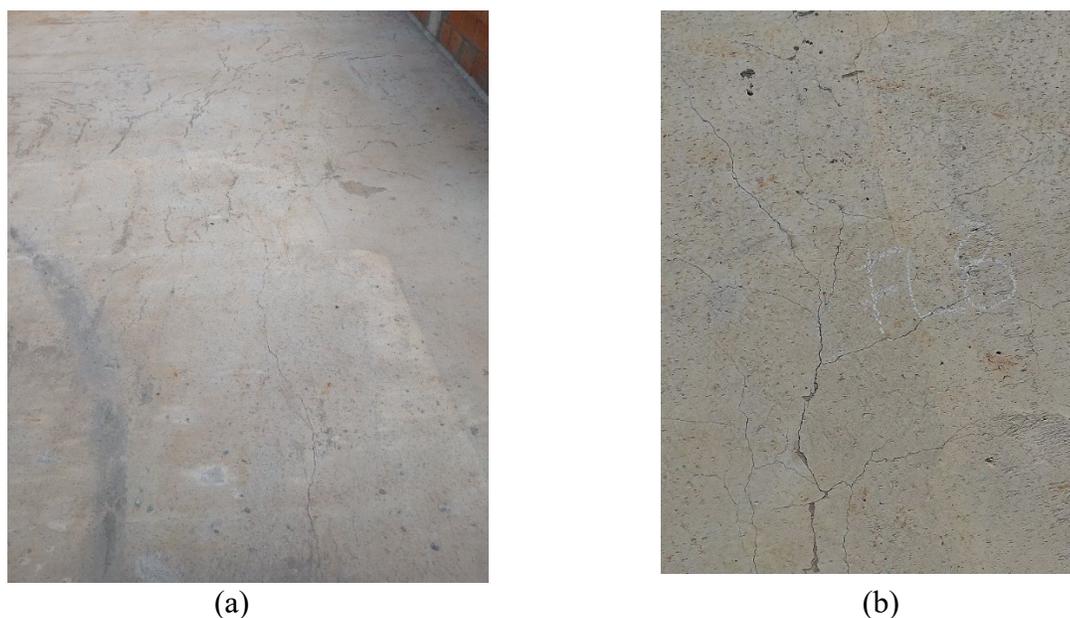
Na laje de cobertura (teto do terceiro pavimento) também foi observado um quadro de fissuração bastante intenso, principalmente na região sobre os pilares, conforme mostra a Figura 8.

Figura 8. (a) Fissuras na laje de cobertura; (b) Mapeamento das fissuras.

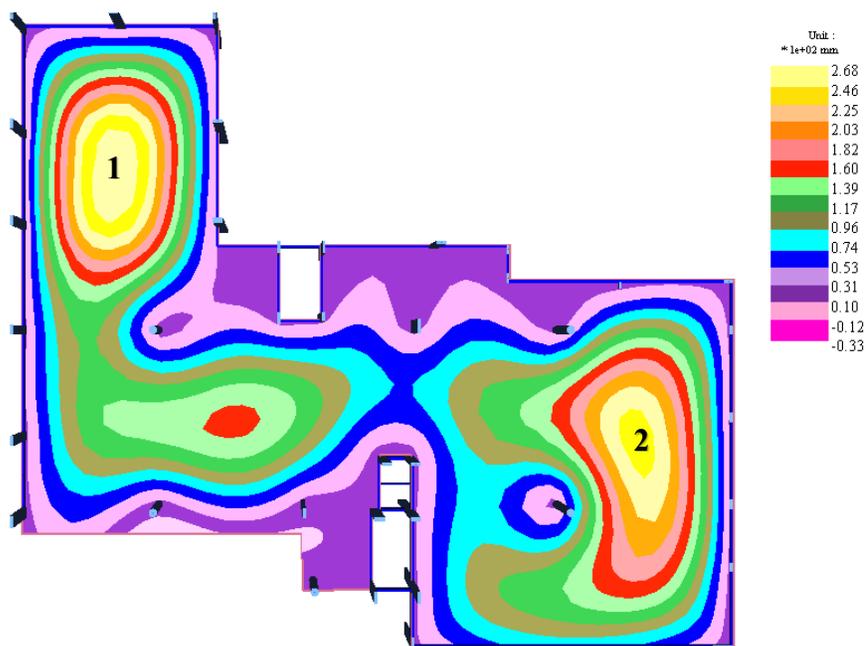
Figura 9. Curvas de isovalores para os deslocamentos diferidos no tempo do 2º pavimento (valores em mm).

De acordo com a Figura 9 percebe-se que a região de cobertura do auditório (indicada como 1), com vão livre de 16,45 m, resultou em uma flecha diferida no tempo máxima da ordem de 26,8 cm. O limite estabelecido pela (ABNT NBR 6118, 2014), para a aceitabilidade sensorial (deslocamentos visíveis) dado por, $\text{vão}/250$ resulta $1645/250 = 6,58$ cm. Assim, nessa região a flecha obtida nas análises está consideravelmente acima do limite normativo. Embora o valor encontrado na análise pareça elevado, é importante ressaltar que esta é a laje indicada na Figura 4, na qual, ainda durante a construção, apenas com a atuação do seu peso próprio, já apresentava uma flecha de 14 cm.

Na região de cobertura da área de atendimento ao público (indicada como 2) o vão livre teórico é de 14,90 m e a flecha diferida no tempo resultou valores da ordem de 26,8 cm. O limite estabelecido, em função do vão teórico para a aceitabilidade sensorial (deslocamentos visíveis), é $1490/250 = 5,96$ cm. Assim, nessa região a flecha obtida está, também, acima do limite normativo.

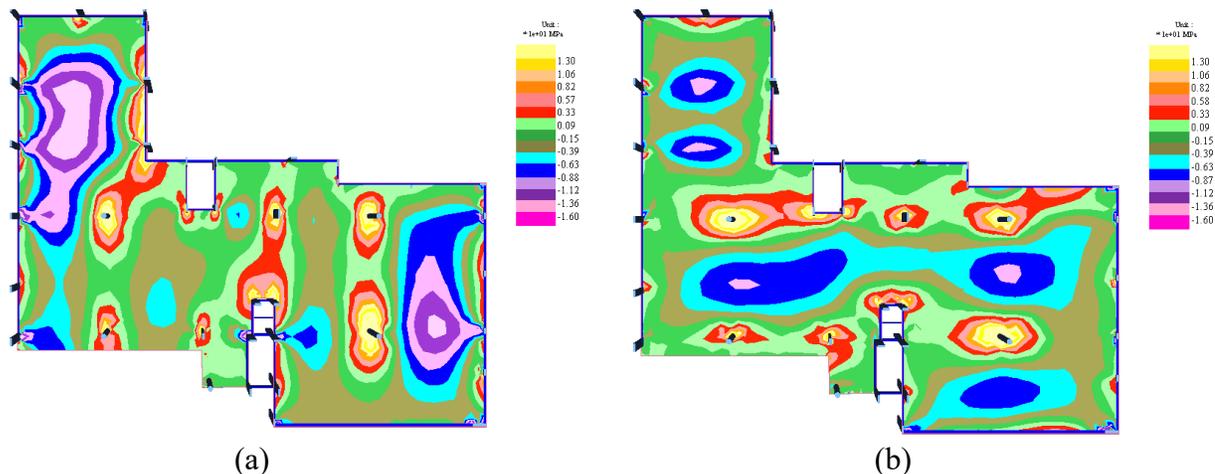
Na face superior da laje foram encontradas tensões máximas de tração da ordem de 9,0 a 12 MPa na região dos pilares à direita do auditório; na região dos pilares da área de atendimento as tensões de tração são da ordem 8 e 12 MPa. Essas tensões normais de tração na face superior da laje também são condizentes com as fissuras observadas naquelas regiões.

Figura 10. (a) Tensões normais (em MPa) na face superior da laje, direção x; (b) Tensões normais na face superior da laje, direção y.

Assim, pode-se verificar que em algumas regiões da laje, tanto na face superior como na face inferior, as tensões normais ultrapassam o limite de tração de 3,37 MPa, indicando que a resistência à tração do concreto foi ultrapassada. Tal situação foi corroborada pelas fissuras observadas na obra, tanto na face superior, como inferior.

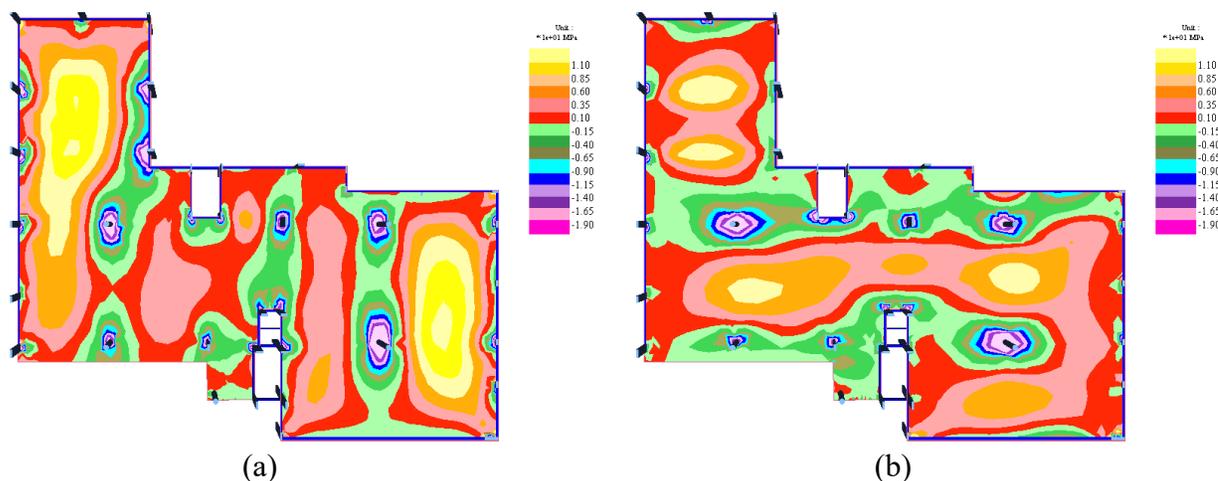
Da análise decorre que as tensões de tração na face inferior da laje são da ordem de 10,0 MPa na região da laje de cobertura do auditório e 8,0 MPa na região da laje de cobertura do atendimento ao público. As análises mostram também tensões de tração da ordem de 10 MPa na face inferior da viga.

Figura 11. (a) Tensões normais (em MPa) na face inferior da laje, direção x; (b) Tensões normais na face inferior da laje, direção y.

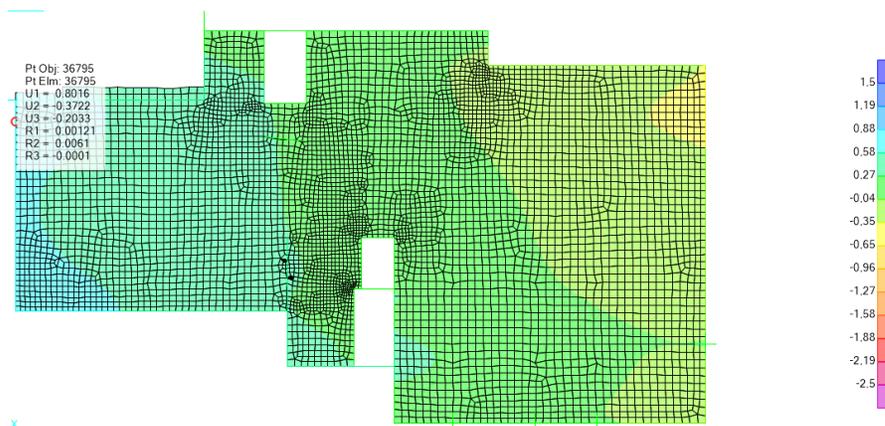
Em especial nos pavimentos térreo e segundo, onde o comprimento da estrutura ultrapassa 60 m, os efeitos de temperatura e retração são significativos. Na Figura 12 apresenta-se os deslocamentos na direção x (horizontal) das lajes do pavimento térreo para a combinação de serviço considerando o peso-próprio da estrutura, a protensão e a retração, todos com valores nominais: 1,0 PP + 1,0 Prot + 1,0 Retr. Nessa situação, na região mais larga da estrutura, o deslocamento de encurtamento máximo obtido foi de 1,4 cm.

Figura 12. Deslocamentos na direção x para a combinação com retração, pavimento térreo.

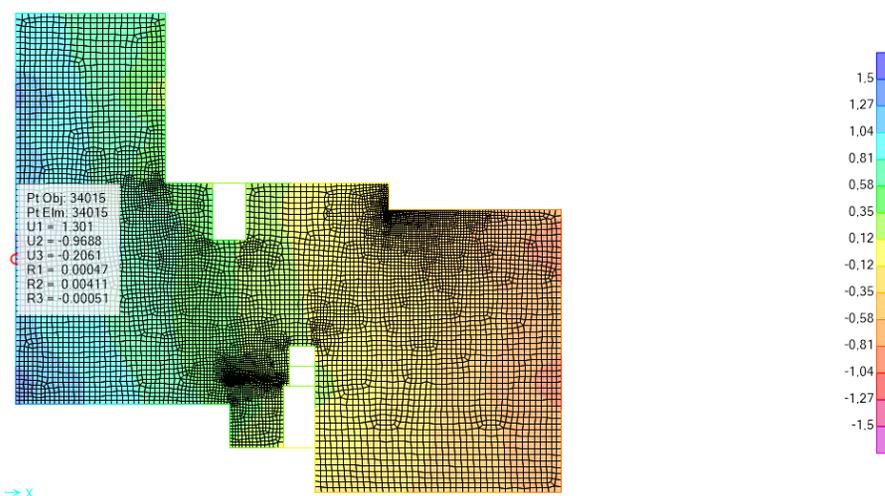
No segundo pavimento, na mesma região e combinação de ações, o deslocamento horizontal na direção x (horizontal) é apresentado na Figura 13 e os deslocamentos na direção x alcançaram encurtamentos de até 1,3 cm.

Figura 13. Deslocamentos na direção x para a combinação com retração, segundo pavimento.
