## Manifestaciones Patológicas en una Edificación con Losas Pretensadas - Un Estudio de Caso: Parte I - Análisis de la Estructura.

## **Pathological Manifestations in a Prestressed Concrete Flat Slab Building - A Case Study: Part I - Structure Analysis.**

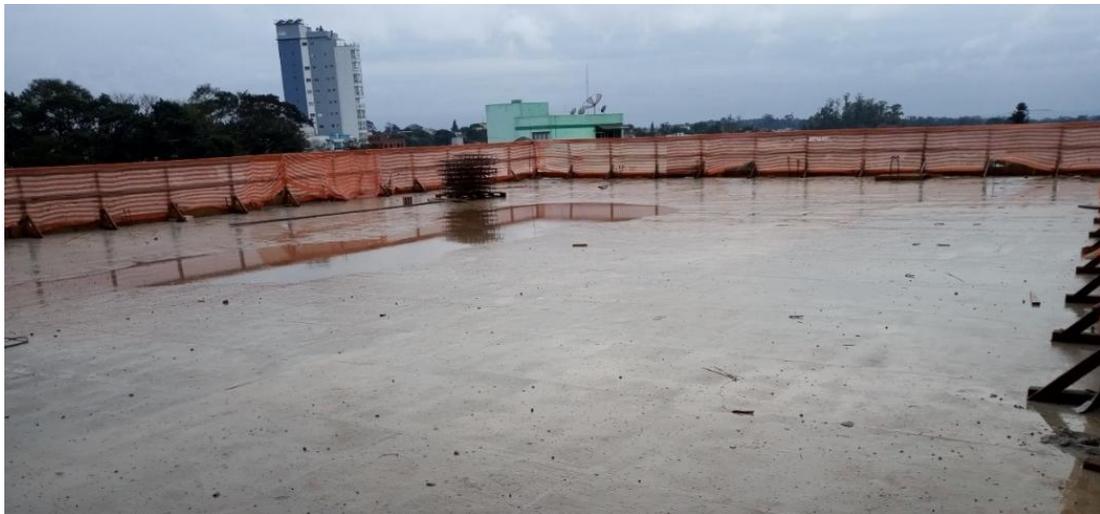
En la Figura 4 se presenta una vista superior de la losa de cubierta del auditorio, donde se observa el encharcamiento de agua de lluvia. Las deformaciones excesivas de esta losa comenzaron poco después del retiro del apuntalamiento. Durante la inspección, la flecha medida fue de 14 cm en el centro de la losa, para un vano libre de 16,45 m. En la Figura 5 se muestra la vista inferior de esta misma losa, ya reapuntalada debido a las deformaciones excesivas que presentó.

Figura 4. Acumulación de agua sobre la losa de cubierta del auditorio.

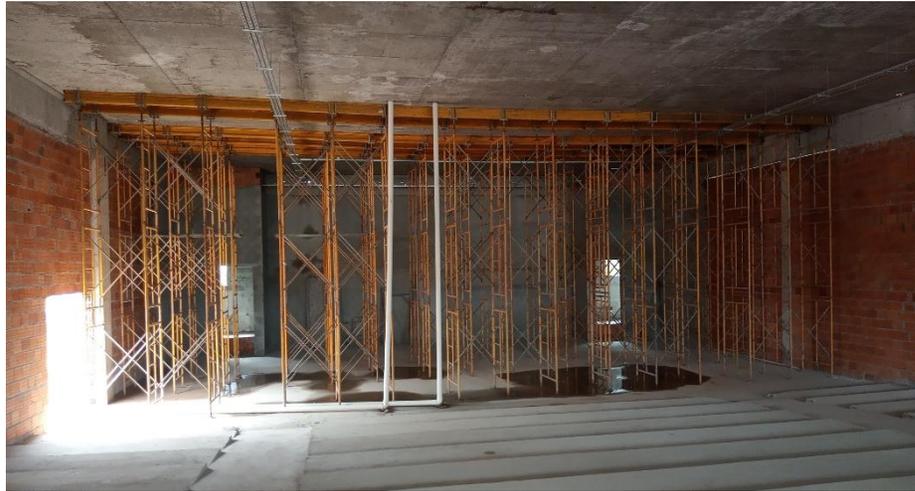
Figura 5. Vista inferior de la losa de cubierta del auditorio.

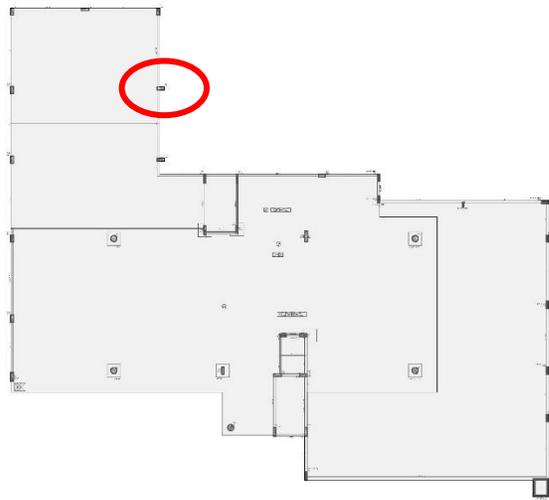
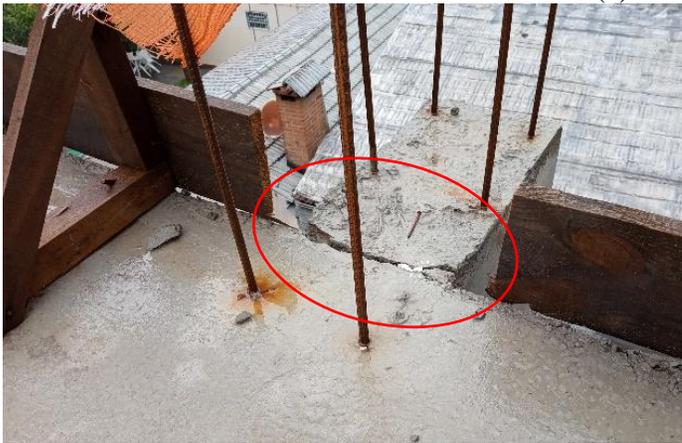
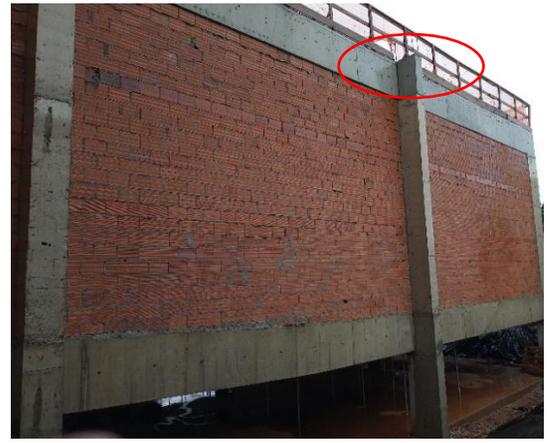
El movimiento de la estructura (losa y vigas), en el segundo nivel, en la misma región del escenario del auditorio, provocó un desprendimiento parcial en la unión pilar-viga perimetral, resultando en la rotura de la unión viga-pilar, como se muestra en la Figura 6.

Figura 6. (a) Rotura localizada en la unión viga-pilar; (b) Pilar donde ocurrió dicha rotura; (c) Indicación en planta del pilar donde se produjo la rotura.

Es posible que el desplazamiento excesivo de la losa del techo del auditorio, que también movió la viga perimetral, “tirándola hacia dentro”, haya sido el motivo de este desprendimiento del hormigón en la región de la viga perimetral y el pilar de apoyo. El desplazamiento excesivo de la losa generó un esfuerzo horizontal en el apoyo, no previsto en el dimensionamiento, lo que provocó la rotura de la unión.

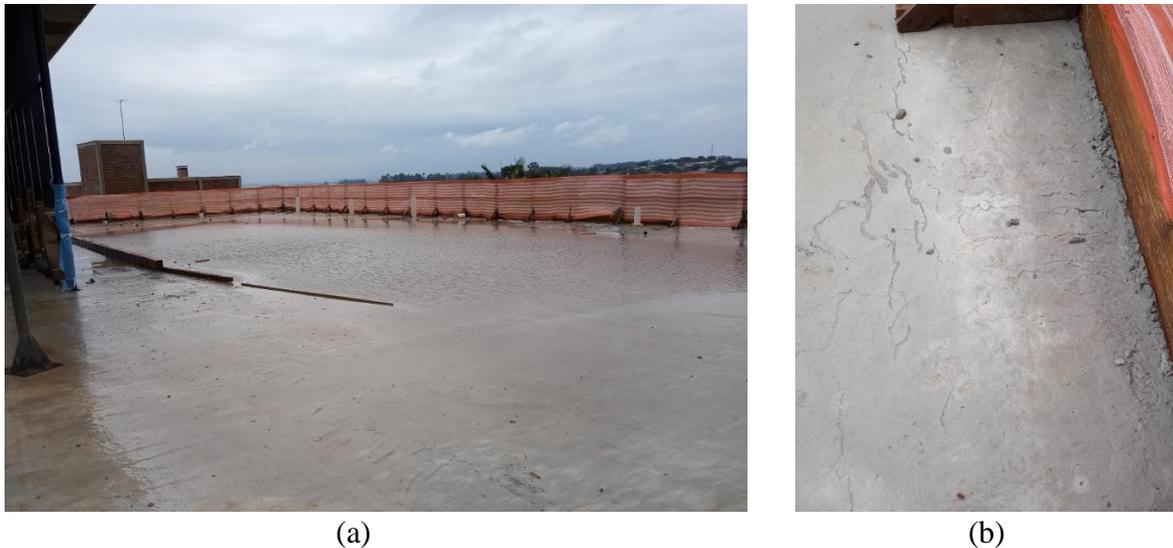
Aún en el segundo nivel, en la losa de cubierta de la zona de atención al público, también se observó una flecha excesiva, del orden de 10 cm, e intensa fisuración, tanto en las caras superior e inferior en el centro del vano, como junto a las vigas de borde. En los bordes, región de anclaje de la postensión, se percibió fisuración y un “arrugamiento” del hormigón (ver Figura 7).

Figura 7. (a) Acumulación de agua debido a la deformación de la losa; (b) Arrugamiento y fisuración en la región próxima a los pilares y al anclaje en el borde de la losa.

Las manifestaciones patológicas señaladas en las figuras 7 y 8, tienen, aparentemente, causas semejantes. La falta de rigidez de la losa postesada resultó en deformaciones elevadas, con giros y plastificación en los bordes. A lo largo del vano, la gran deformación provocó fisuración mapeada en la cara superior y fisuras de gran abertura en la cara inferior. En los extremos, las fisuras son paralelas a las vigas perimetrales.

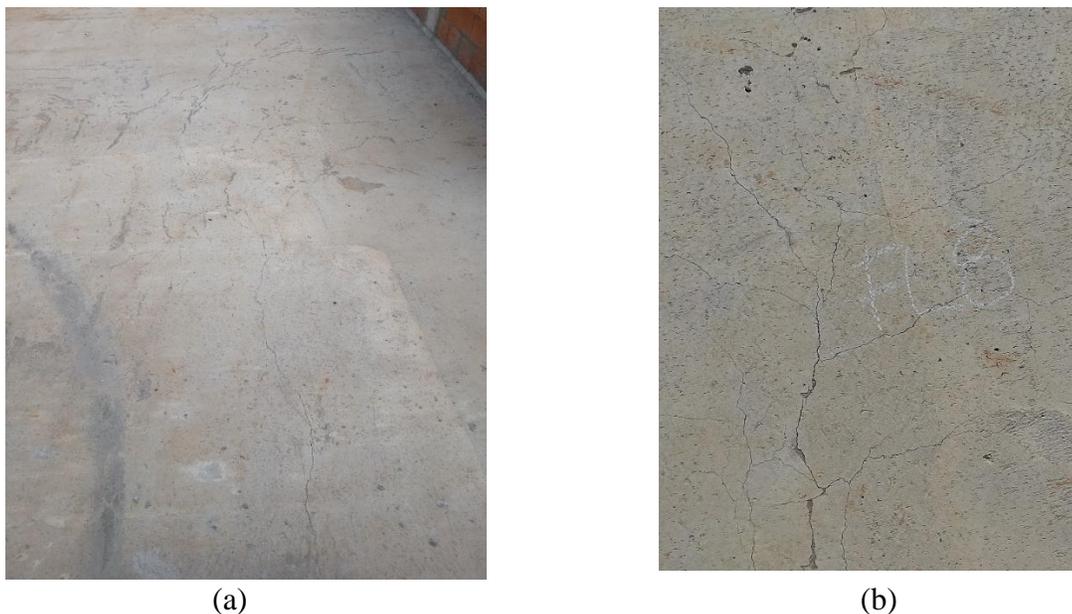
En la losa de cubierta (techo del tercer nivel) también se observó un cuadro de fisuración bastante intenso, principalmente en la región sobre los pilares, como muestra la Figura 8.

Figura 8. (a) Fisuras en la losa de cubierta; (b) Mapeo de las fisuras.

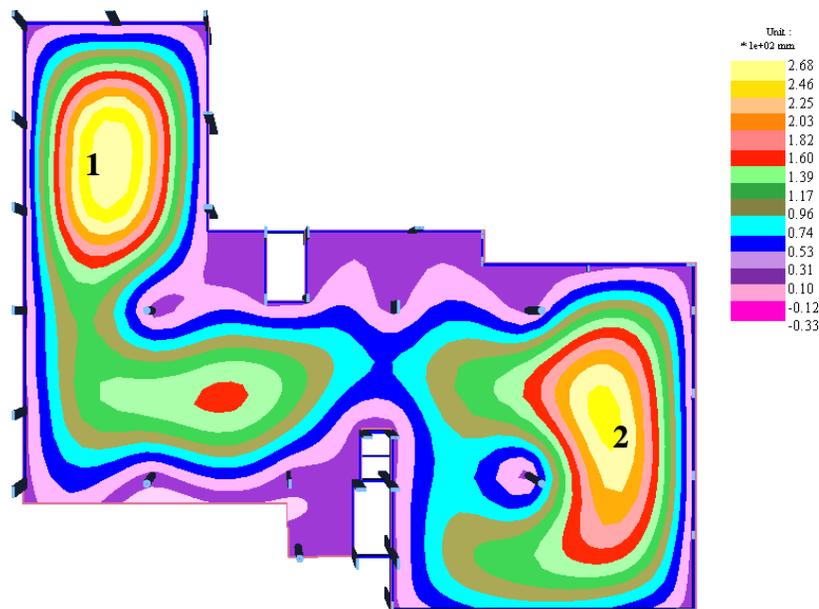
Figura 9. Curvas de isovalores de los desplazamientos diferidos en el tiempo del segundo nivel (valores en mm).

De acuerdo con la Figura 9, se observa que la región de la cubierta del auditorio (indicada como 1), con un vano libre de 16,45 m, resultó en una flecha diferida en el tiempo máxima del orden de 26,8 cm. El límite establecido por la ABNT NBR 6118:2014, para la aceptabilidad sensorial (desplazamientos visibles), dado por vano/250, resulta en:  $1645/250 = 6,58$  cm. Por lo tanto, en esa región, la flecha obtenida en los análisis está considerablemente por encima del límite normativo. Aunque el valor encontrado en el análisis pueda parecer elevado, es importante destacar que esta es la losa indicada en la Figura 4, la cual, aún durante la construcción y solo con la acción de su peso propio, ya presentaba una flecha de 14 cm.

En la región de cubierta del área de atención al público (indicada como 2), el vano libre teórico es de 14,90 m, y la flecha diferida en el tiempo resultó en valores del orden de 26,8 cm. El límite establecido, en función del vano teórico para la aceptabilidad sensorial (desplazamientos visibles), es:  $1490/250 = 5,96$  cm. Así, en esa región, la flecha obtenida también está por encima del límite normativo.

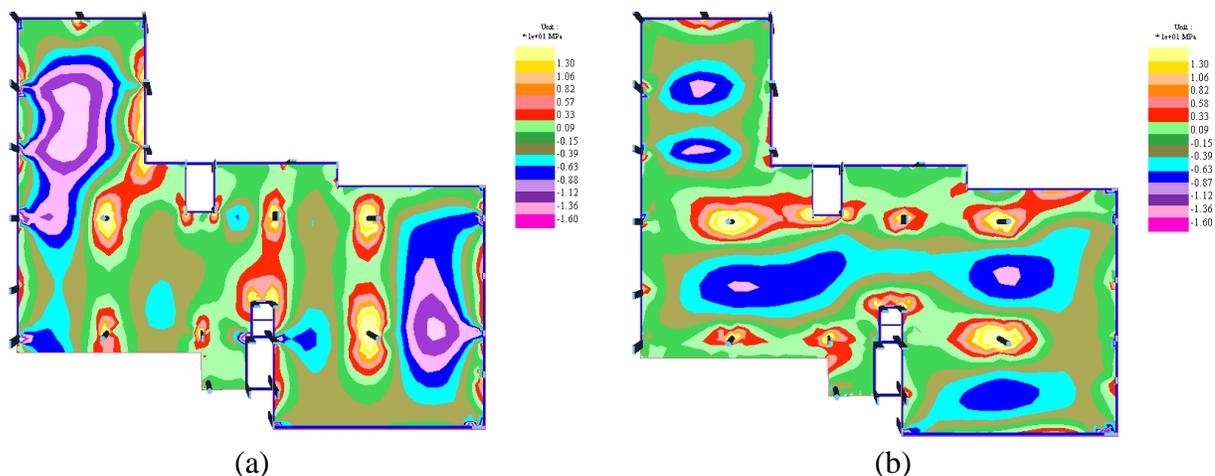
En la cara superior de la losa se encontraron tensiones máximas de tracción del orden de 9,0 a 12 MPa en la región de los pilares a la derecha del auditorio; en la región de los pilares del área de atención, las tensiones de tracción están en el orden de 8 a 12 MPa. Estas tensiones normales de tracción en la cara superior de la losa también son coherentes con las fisuras observadas en dichas regiones.

Figura 10. (a) Tensiones normales (en MPa) en la cara superior de la losa, dirección x; (b) Tensiones normales en la cara superior de la losa, dirección y.

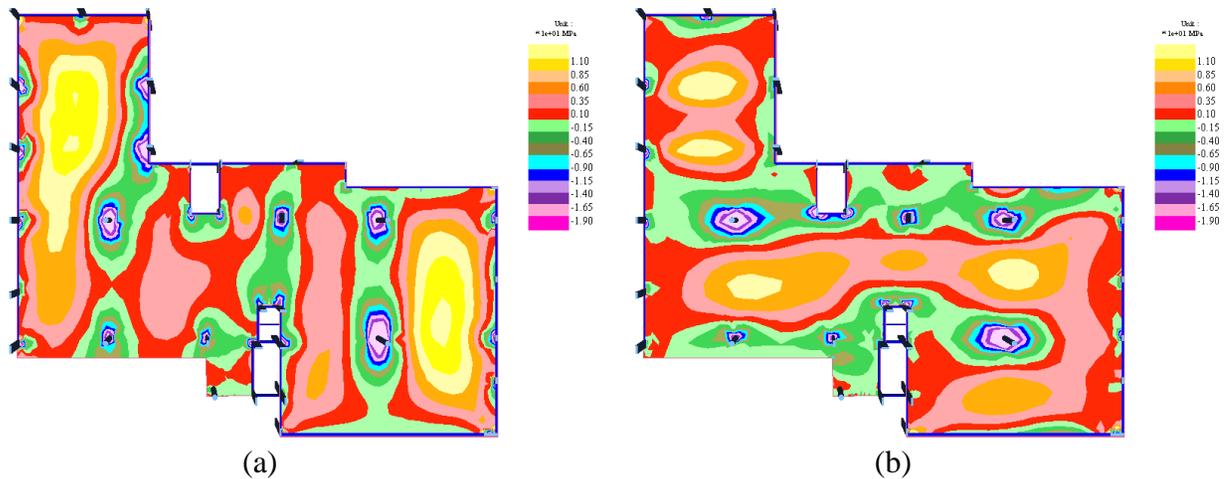
Del análisis se concluye que las tensiones de tracción en la cara inferior de la losa son del orden de 10,0 MPa en la región de la losa de cubierta del auditorio, y de 8,0 MPa en la región de la losa de cubierta del área de atención al público. Los análisis también muestran tensiones de tracción del orden de 10 MPa en la cara inferior de la viga.

Figura 11. (a) Tensiones normales (en MPa) en la cara inferior de la losa, dirección x; (b) Tensiones normales en la cara inferior de la losa, dirección y.

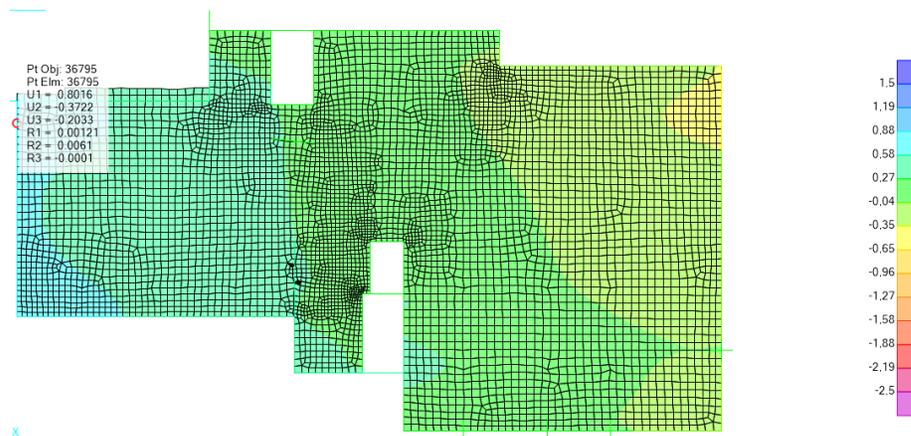
Especialmente en los niveles de planta baja y el segundo nivel, donde la longitud de la estructura supera los 60 m, los efectos de la temperatura y la retracción son significativos. En la Figura 12 se presentan los desplazamientos en la dirección x (horizontal) de las losas de la planta baja para la combinación de servicio que considera el peso propio de la estructura, la postensión y la retracción, todos con valores nominales: 1,0 PP + 1,0 Prot + 1,0 Retr. En esta situación, en la región más ancha de la estructura, el desplazamiento de encogimiento máximo obtenido fue de 1,4 cm.

Figura 12. Desplazamientos en la dirección x para la combinación con retracción, planta baja.

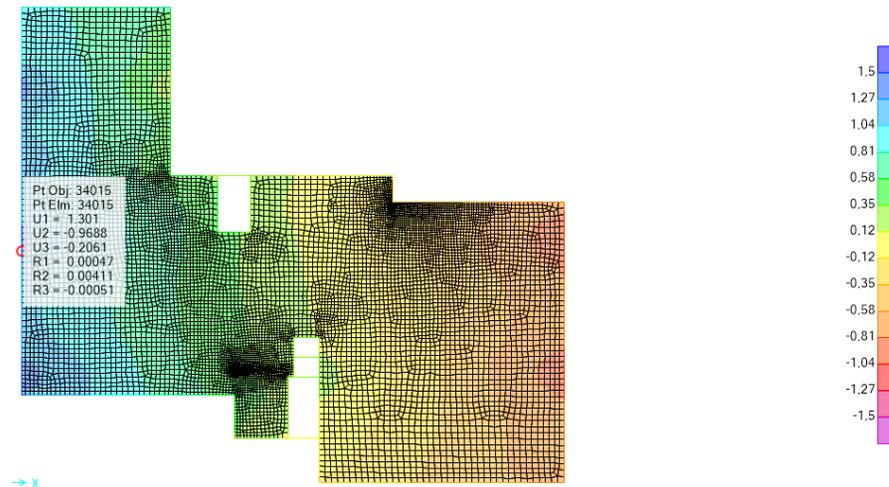
En el segundo nivel, en la misma región y para la misma combinación de acciones, el desplazamiento horizontal en la dirección x (horizontal) se presenta en la Figura 13, y los desplazamientos en la dirección x alcanzaron acortamientos de hasta 1,3 cm.

Figura 13. Desplazamientos en la dirección x para la combinación con retracción, segundo nivel.
