## Manifestaciones Patológicas en una Edificación con Losas Pretensadas - Un Estudio de Caso: Parte I - Análisis de la Estructura.

## Pathological Manifestations in a Prestressed Concrete Flat Slab Building - A Case Study: Part I - Structure Analysis.

El objetivo de este trabajo es presentar un estudio de caso acerca de una edificación comercial, constituida por losas lisas postesadas con cables engrasados y con vigas de borde, en el cual ocurrieron manifestaciones patológicas graves, aún en la fase de construcción, tales como flechas excesivas, fisuras en las losas postesadas y roturas parciales. En este trabajo, se señalan la descripción de las manifestaciones patológicas encontradas, el análisis de la estructura y una presentación sucinta de las soluciones utilizadas para el refuerzo de la estructura.

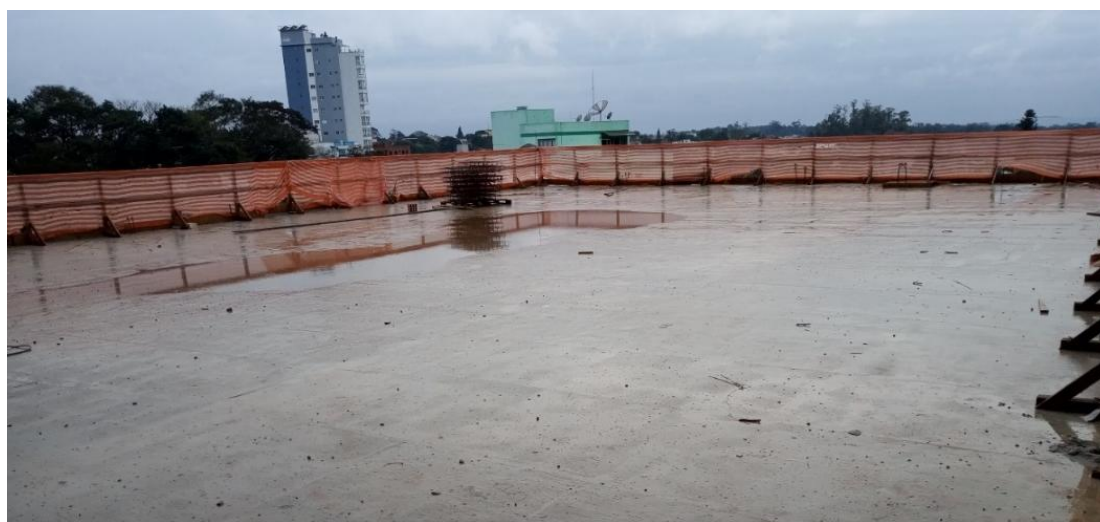
En la Figura 4 se presenta una vista superior de la losa de cubierta del auditorio, donde se observa el encharcamiento de agua de lluvia. Las deformaciones excesivas de esta losa comenzaron poco después del retiro del apuntalamiento. Durante la inspección, la flecha medida fue de 14 cm en el centro de la losa, para un vano libre de 16,45 m. En la Figura 5 se muestra la vista inferior de esta misma losa, ya reapuntalada debido a las deformaciones excesivas que presentó.

Figura 4. Acumulación de agua sobre la losa de cubierta del auditorio.

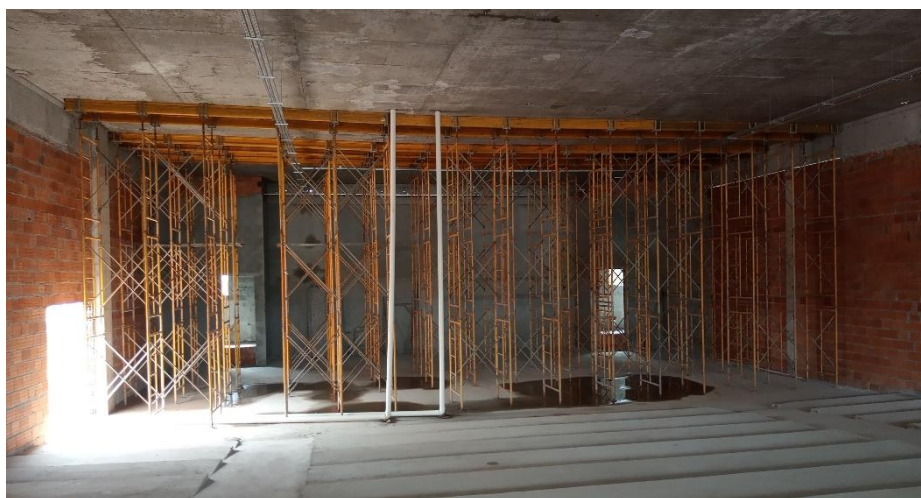
Figura 5. Vista inferior de la losa de cubierta del auditorio.

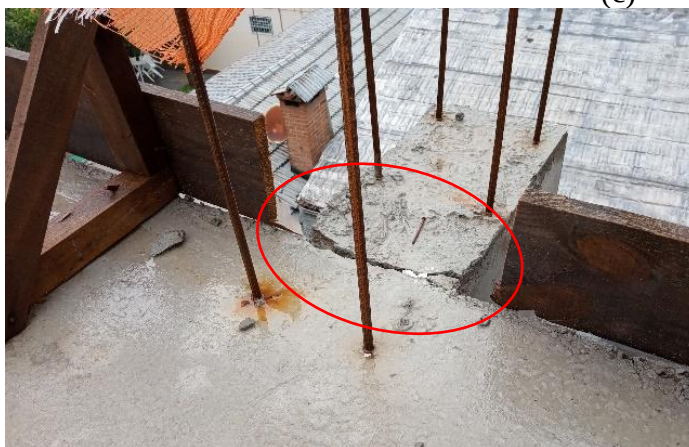
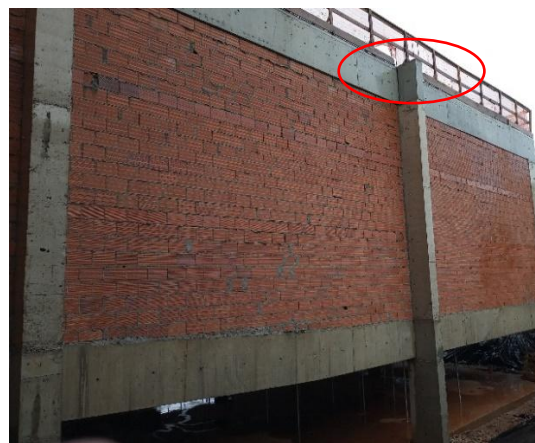
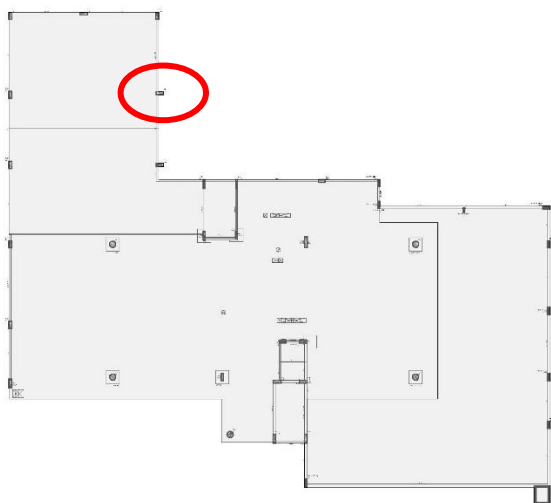
El movimiento de la estructura (losa y vigas), en el segundo nivel, en la misma región del escenario del auditorio, provocó un desprendimiento parcial en la unión pilar-viga perimetral, resultando en la rotura de la unión viga-pilar, como se muestra en la Figura 6.

Figura 6. (a) Rotura localizada en la unión viga-pilar; (b) Pilar donde ocurrió dicha rotura; (c) Indicación en planta del pilar donde se produjo la rotura.

Es posible que el desplazamiento excesivo de la losa del techo del auditorio, que también movió la viga perimetral, “tirándola hacia dentro”, haya sido el motivo de este desprendimiento del hormigón en la región de la viga perimetral y el pilar de apoyo. El desplazamiento excesivo de la losa generó un esfuerzo horizontal en el apoyo, no previsto en el dimensionamiento, lo que provocó la rotura de la unión.

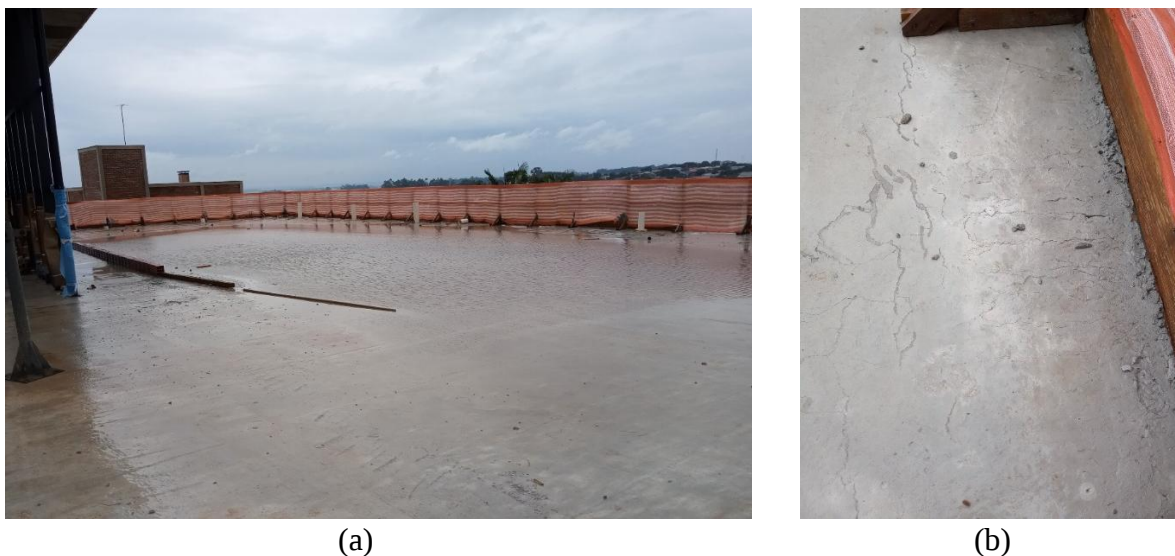
Aún en el segundo nivel, en la losa de cubierta de la zona de atención al público, también se observó una flecha excesiva, del orden de 10 cm, e intensa fisuración, tanto en las caras superior e inferior en el centro del vano, como junto a las vigas de borde. En los bordes, región de anclaje de la postensión, se percibió fisuración y un “arrugamiento” del hormigón (ver Figura 7).

Figura 7. (a) Acumulación de agua debido a la deformación de la losa; (b) Arrugamiento y fisuración en la región próxima a los pilares y al anclaje en el borde de la losa.

Las manifestaciones patológicas señaladas en las figuras 7 y 8, tienen, aparentemente, causas semejantes. La falta de rigidez de la losa postesada resultó en deformaciones elevadas, con giros y plastificación en los bordes. A lo largo del vano, la gran deformación provocó fisuración mapeada en la cara superior y fisuras de gran abertura en la cara inferior. En los extremos, las fisuras son paralelas a las vigas perimetrales.

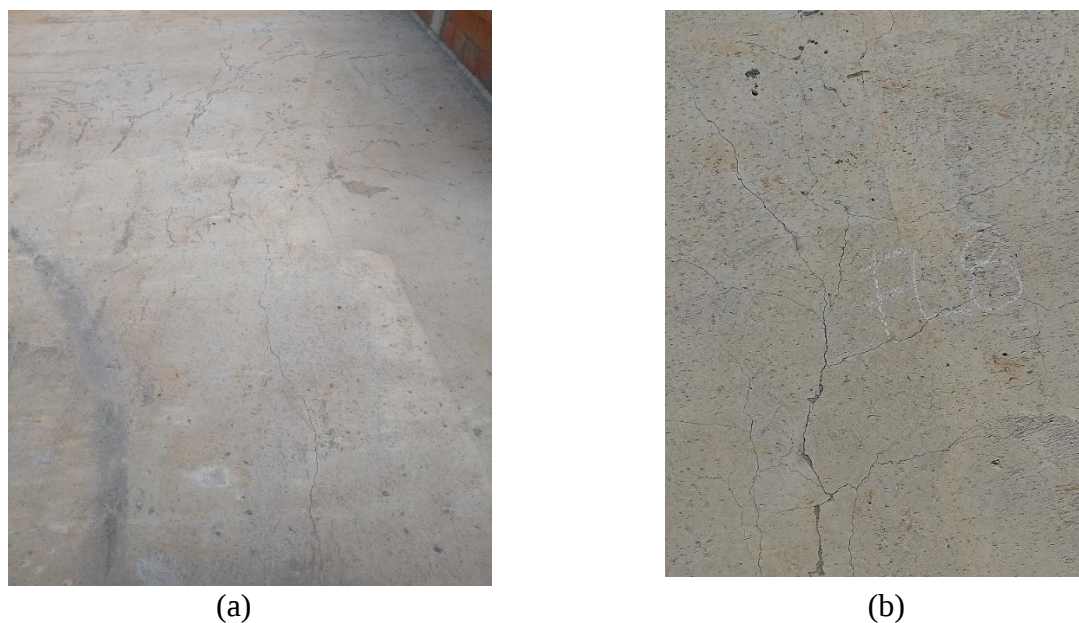
En la losa de cubierta (techo del tercer nivel) también se observó un cuadro de fisuración bastante intenso, principalmente en la región sobre los pilares, como muestra la Figura 8.

Figura 8. (a) Fisuras en la losa de cubierta; (b) Mapeo de las fisuras.

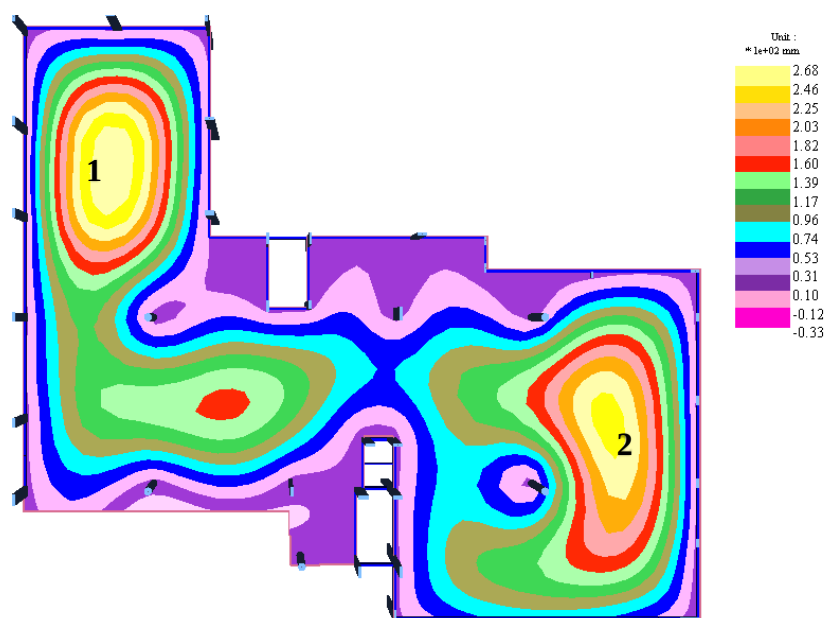
Figura 9. Curvas de isovalores de los desplazamientos diferidos en el tiempo del segundo nivel (valores en mm).

De acuerdo con la Figura 9, se observa que la región de la cubierta del auditorio (indicada como 1), con un vano libre de 16,45 m, resultó en una flecha diferida en el tiempo máxima del orden de 26,8 cm. El límite establecido por la ABNT NBR 6118:2014, para la aceptabilidad sensorial (desplazamientos visibles), dado por vano/250, resulta en:  $1645/250 = 6,58$  cm. Por lo tanto, en esa región, la flecha obtenida en los análisis está considerablemente por encima del límite normativo. Aunque el valor encontrado en el análisis pueda parecer elevado, es importante destacar que esta es la losa indicada en la Figura 4, la cual, aún durante la construcción y solo con la acción de su peso propio, ya presentaba una flecha de 14 cm.

En la región de cubierta del área de atención al público (indicada como 2), el vano libre teórico es de 14,90 m, y la flecha diferida en el tiempo resultó en valores del orden de 26,8 cm. El límite establecido, en función del vano teórico para la aceptabilidad sensorial (desplazamientos visibles), es:  $1490/250 = 5,96$  cm. Así, en esa región, la flecha obtenida también está por encima del límite normativo.

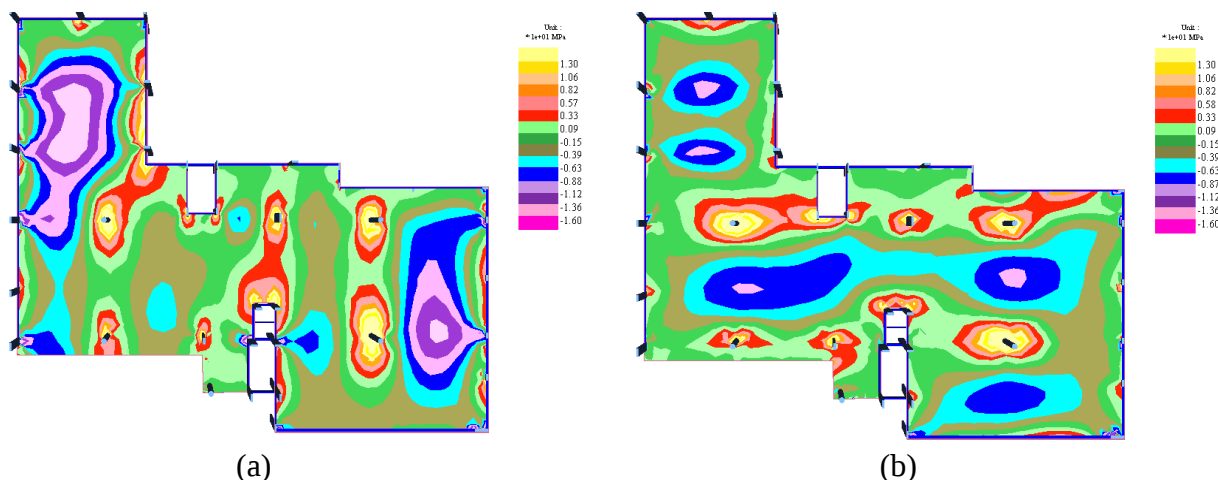
En la cara superior de la losa se encontraron tensiones máximas de tracción del orden de 9,0 a 12 MPa en la región de los pilares a la derecha del auditorio; en la región de los pilares del área de atención, las tensiones de tracción están en el orden de 8 a 12 MPa. Estas tensiones normales de tracción en la cara superior de la losa también son coherentes con las fisuras observadas en dichas regiones.

Figura 10. (a) Tensiones normales (en MPa) en la cara superior de la losa, dirección x; (b) Tensiones normales en la cara superior de la losa, dirección y.

Así, se puede verificar que, en algunas regiones de la losa, tanto en la cara superior como en la inferior, las tensiones normales superan el límite de tracción de 3,37 MPa, lo que indica que se ha superado la resistencia a tracción del hormigón. Tal situación fue corroborada por las fisuras observadas en la obra, tanto en la cara superior como en la inferior.

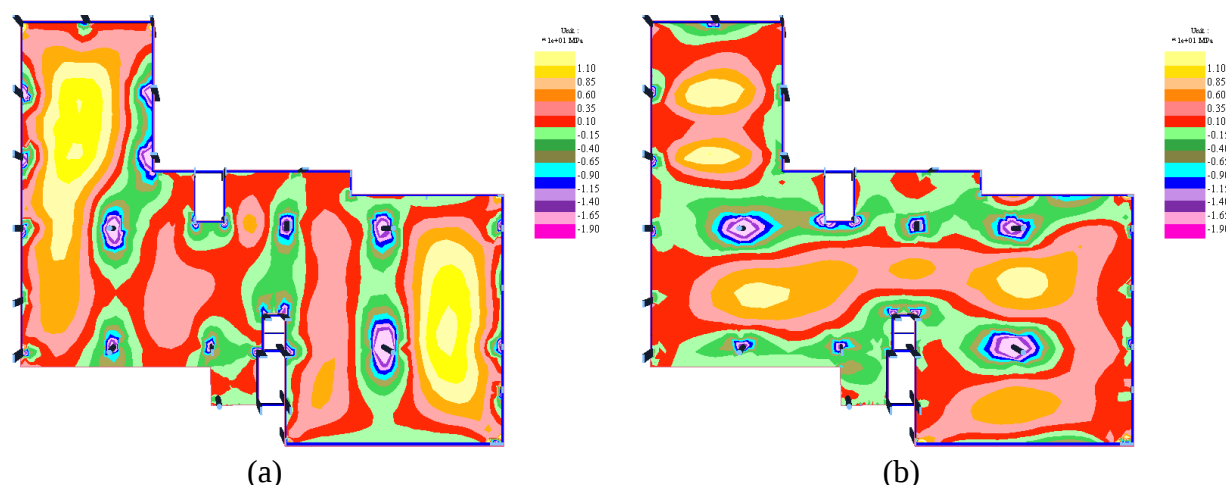
Del análisis se concluye que las tensiones de tracción en la cara inferior de la losa son del orden de 10,0 MPa en la región de la losa de cubierta del auditorio, y de 8,0 MPa en la región de la losa de cubierta del área de atención al público. Los análisis también muestran tensiones de tracción del orden de 10 MPa en la cara inferior de la viga.

Figura 11. (a) Tensiones normales (en MPa) en la cara inferior de la losa, dirección x; (b) Tensiones normales en la cara inferior de la losa, dirección y.

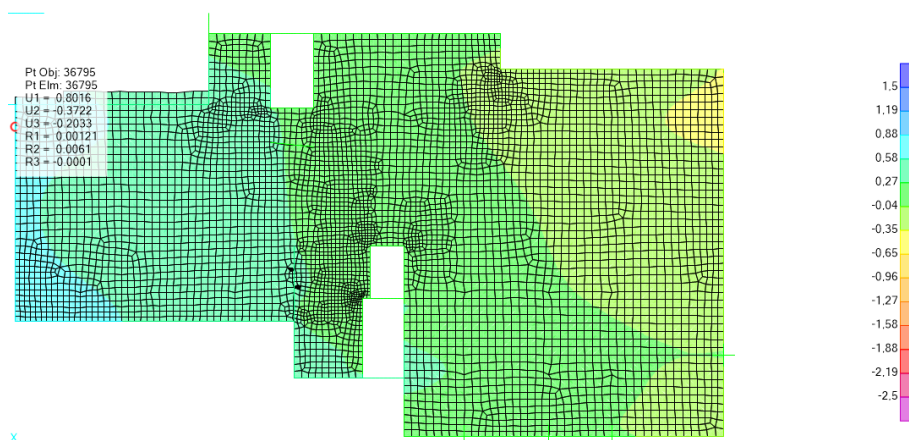
Especialmente en los niveles de planta baja y el segundo nivel, donde la longitud de la estructura supera los 60 m, los efectos de la temperatura y la retracción son significativos. En la Figura 12 se presentan los desplazamientos en la dirección x (horizontal) de las losas de la planta baja para la combinación de servicio que considera el peso propio de la estructura, la postensión y la retracción, todos con valores nominales: 1,0 PP + 1,0 Prot + 1,0 Retr. En esta situación, en la región más ancha de la estructura, el desplazamiento de encogimiento máximo obtenido fue de 1,4 cm.

Figura 12. Desplazamientos en la dirección x para la combinación con retracción, planta baja.

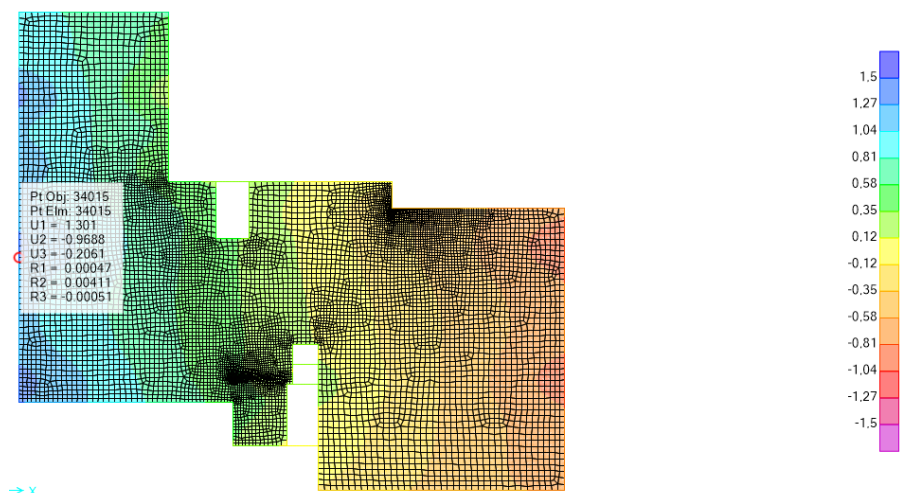
En el segundo nivel, en la misma región y para la misma combinación de acciones, el desplazamiento horizontal en la dirección x (horizontal) se presenta en la Figura 13, y los desplazamientos en la dirección x alcanzaron acortamientos de hasta 1,3 cm.

Figura 13. Desplazamientos en la dirección x para la combinación con retracción, segundo nivel.
