Manifestações patológicas em uma edificação com lajes protendidas – um estudo de caso: parte II – reforço da estrutura.

Pathological manifestations in a prestressed concrete flat slab building - a case study: part II - structure reinforcement.

Manifestações patológicas em uma edificação com lajes protendidas – um estudo de caso: parte II – reforço da estrutura

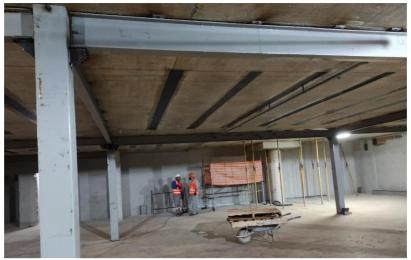
Figura 4. Pilares e vigas metálicas do reforço no subsolo.

No caso do subsolo da edificação (laje do pavimento térreo), como este é destinado para garagens, o pé-direito é menor e, portanto, não comportava treliças e protensão externa. O reforço projetado para esta laje previu a colocação de novos pilares, com fundação em estacas de concreto prensadas. Nos pilares existentes e novos, foram colocados perfis de aço conectados com placas chumbadas na laje, garantindo o funcionamento de viga mista, dimensionado conforme a (ABNT NBR 8800, 2008) e considerando o estado de carregamento já existente, conforme (Sarkis, 2001). Na Figura 4 apresenta-se parte da nova distribuição de pilares e vigas de aço do subsolo da edificação. Nesta figura percebe-se também as mantas de fibra de carbono coladas para suprir a falta de armaduras passivas na laje.

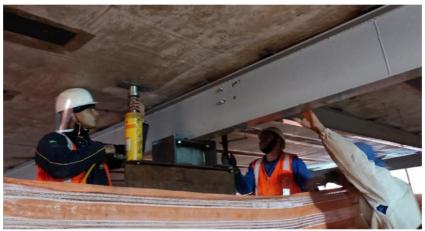
Figura 5. Operários realizando o macaqueamento de uma das vigas metálicas do reforço no subsolo.

As vigas foram mobilizadas (colocadas em carga) a partir do seu macaqueamento contra a laje do pavimento térreo, usando a própria flexibilidade da viga como elemento de ativação. Calços formados por chapas e lâminas de aço foram colocados entre a viga de aço deformada e a placas chumbadas na laje. Ao aliviar o sistema de macaqueamento, as vigas tendiam a retornar à posição indeformada, reagindo contra a laje e recebendo parte do carregamento. Na Figura 5 exemplificase o sistema de macaqueamento sendo executado.

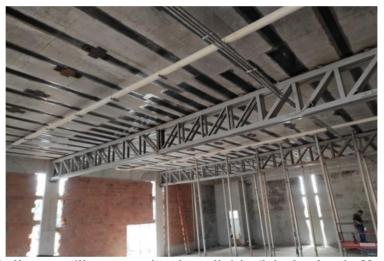
Figura 7. Treliças metálicas na região do auditório (laje do piso do 2º pavimento).

Uma treliça tradicional para os vãos e cargas atuantes, limitada pela altura disponível entre o forro falso e a laje, se mostrou inviável pelos custos e seções das peças dimensionadas. A solução encontrada foi soldar e chumbar o banzo superior da treliça na laje, passando a funcionar como treliça mista. Dessa forma a laje passou a fazer o papel de banzo comprimido. A Figura 7 apresenta uma das treliças chumbadas na laje superior, passando a funcionar como laje mista.

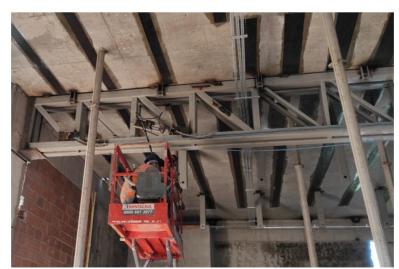
Figura 8. Aplicação da protensão na treliça com macaco hidráulico.

No banzo inferior, a força de tração foi mitigada com o uso de protensão horizontal junto à face inferior da treliça. Em algumas treliças foi adicionada protensão externa no centro do vão com cabos inclinados. A Figura 8 ilustra a protensão do cabo horizontal, reforçando o banzo tracionado.

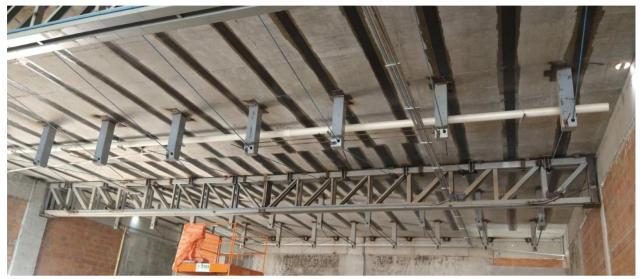
Figura 9. Protensão externa na laje de cobertura do auditório.

Perpendicular às treliças metálicas, foi executada a protensão externa das lajes. Essa protensão consistiu de cabos com ancoragem passiva fixada à laje junto ao banzo superior das treliças e ancoragem ativa em desviadores instalados no vão da laje, para facilitar o manuseio dos macacos de protensão. Para definição do espaçamento desses cabos de protensão externa, o modelo estrutural foi alimentado iterativamente com cargas externas, correspondentes ao traçado de cada tipo de cabo, até que as tensões de borda nas barras da discretização em grelha ficassem dentro das tensões limites da norma. Na Figura 9 exemplifica-se a protensão externa das lajes.

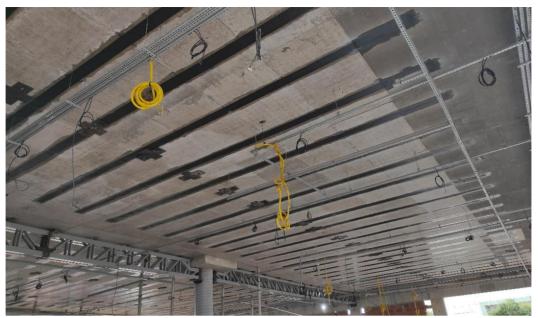
Figura 10. Mantas de fibra de carbono aplicadas na laje do 2º pavimento.

Como armadura passiva positiva, na face inferior das lajes, o projeto estrutural original contemplava uma malha em toda a extensão Q196 (malha quadrada, de barras de diâmetro 5 mm espaçadas a cada 10 cm, resultando em uma área de aço de 1,96 cm²/m), que resultou em área de aço inferior à mínima para a espessura da laje de 25 cm. Para completar a resistência da seção com área mínima foi projetado o reforço com manta de fibra de carbono, disposta na direção dos cabos distribuídos. Na direção ortogonal, a malha de armadura passiva do projeto original era suficiente, pois a (ABNT NBR 6118, 2014), norma vigente à época do desenvolvimento do projeto estrutural, reduzia pela metade a armadura mínima na direção secundária das lajes. Na Figura 10 apresentase o conjunto de mantas de fibra de carbono utilizado na laje do 2º pavimento.

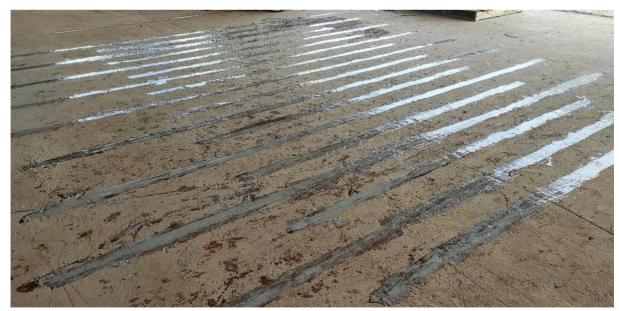
Figura 11. Exemplo de aplicação da fibra de carbono inserida (*cut in*).

Em algumas regiões da laje, onde a análise indicou a atuação de momentos fletores negativos, principalmente sobre as treliças metálicas instaladas, foi necessário acrescentar armaduras negativas. Nesses casos deu-se preferência para o uso de lâminas inseridas de fibra de carbono (*cut in*), conforme ilustrado na Figura 11.

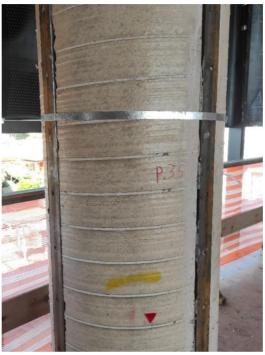
Figura 12. Reforço de pilar circular com perfis metálicos.

A análise estrutural indicou também a necessidade de reforçar alguns pilares da estrutura. Adotouse dois tipos de reforço. Nos pilares circulares foram acrescentados longitudinalmente perfis metálicos em formato de tê solidarizados ao concreto por cola do tipo epóxi estrutural, como mostra a Figura 12. Já nos pilares retangulares do pavimento subsolo os reforços foram em manta de fibra de carbono colada transversalmente (cintando) e cantoneiras metálicas coladas longitudinalmente, ao longo dos vértices como mostrado nas Figuras 13 e 14.

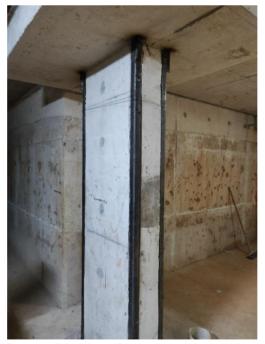
Figura 13. Cantoneiras de reforço coladas em pilar retangular.

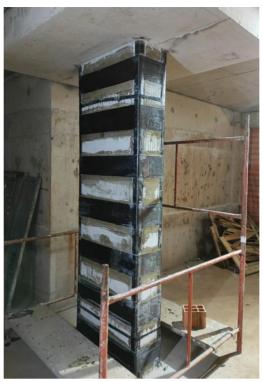
Figura 14. Mantas de fibra de carbono coladas cintando pilar retangular.

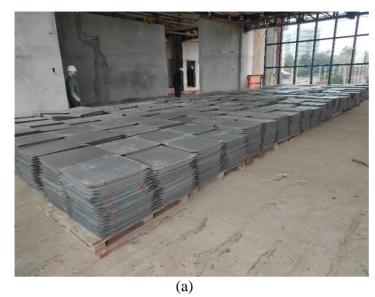
Figura 17. (a) Prova de carga em uma laje do segundo pavimento (carregamento realizado com placas de piso elevado); (b) Dispositivo para medição da flecha, em ponto definido no modelo estrutural.

Os resultados das provas de cargas do pavimento térreo, reforçada com novos pilares e vigas mistas, foram muito favoráveis. As deformações ficaram abaixo do previsto no cálculo ou do limite da norma, em torno de 20% do calculado. Nos pavimentos com reforços metálicos com protensão externa, as flechas chegaram até 30% do previsto. Na laje de cobertura do reservatório de água, que foi reforçada apenas com fibra de carbono, sem elementos metálicos ou protensão, chegou-se a deformações que representavam 90% do calculado.
