Manifestaciones Patológicas en una Edificación con Losas Pretensadas - Un Estudio de Caso: Parte II - Reforzamiento Estructural.

Pathological Manifestations in a Prestressed Concrete Flat Slab Building - A Case Study: Part II - Structure Reinforcement.

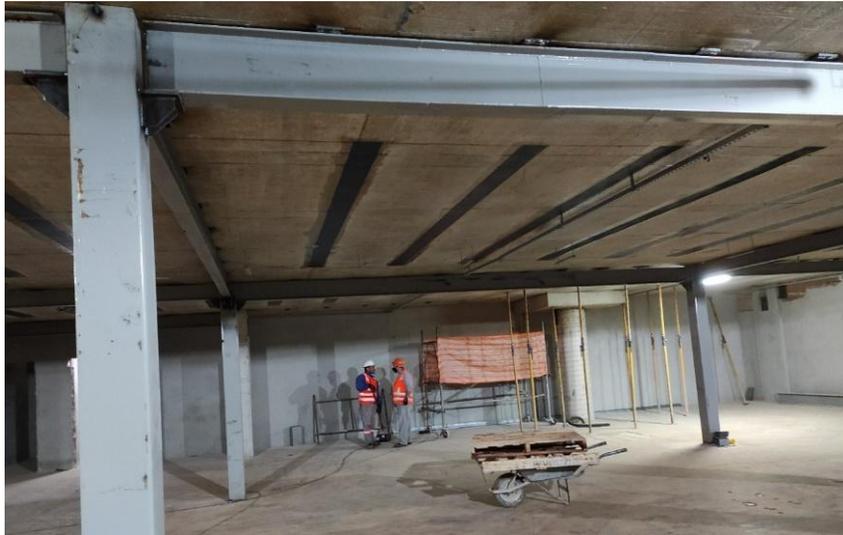
Figura 4. Pilares y vigas metálicas del refuerzo en el subsuelo.

En el caso del subsuelo de la edificación (losa del nivel de planta baja), dado que este nivel está destinado a garajes, la altura libre es menor y, por tanto, no permitía el uso de cerchas ni postensado externo. El refuerzo proyectado para esta losa contempló la colocación de nuevos pilares, con fundaciones mediante pilotes de hormigón hincados. En los pilares existentes y nuevos, se instalaron perfiles de acero conectados a través de placas insertadas en la losa, garantizando así el funcionamiento como viga mixta, dimensionada de acuerdo con la ABNT NBR 8800:2008, y considerando el estado de carga existente, según Sarkis (2001). En la Figura 4 se presenta parte de la nueva distribución de pilares y vigas de acero en el subsuelo de la edificación. En esta figura también se observan las mantas de fibra de carbono adheridas para suplir la falta de armaduras pasivas en la losa.

Los pilotes hincados se ejecutaron inicialmente como pilotes excavados, utilizando equipos de pequeño porte, compatibles con la altura libre reducida del pie derecho del subsuelo. Una vez agotada la capacidad de excavación del equipo, el pilote se concretaba y se finalizaba la hinca con gatos hidráulicos hasta alcanzar la resistencia necesaria para un pilote tipo “mega”, conforme a la ABNT NBR 6122:2019. En la Figura 6 se presenta el proceso de prensado de uno de los pilotes de fundación que soporta los pilares metálicos.

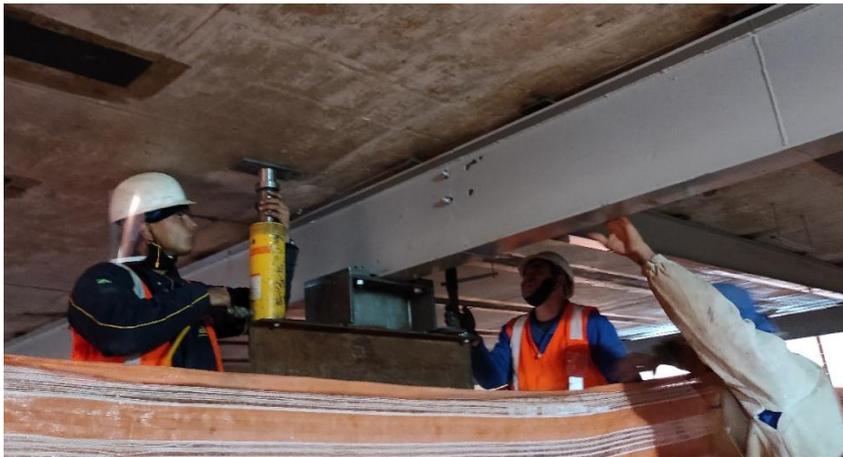
Figura 5. Operarios realizando el macaqueo de una de las vigas metálicas del refuerzo en el subsuelo.

Las vigas fueron puestas en carga mediante un proceso de izado (macaqueo) contra la losa del nivel de planta baja, utilizando la propia flexibilidad de la viga como elemento de activación. Se colocaron calzos formados por chapas y láminas de acero entre la viga de acero deformada y las placas insertadas en la losa. Al liberar el sistema de macaqueo, las vigas tendían a retornar a su posición indeformada, reaccionando contra la losa y recibiendo parte de la carga. En la Figura 5 se ejemplifica la ejecución del sistema de macaqueo.

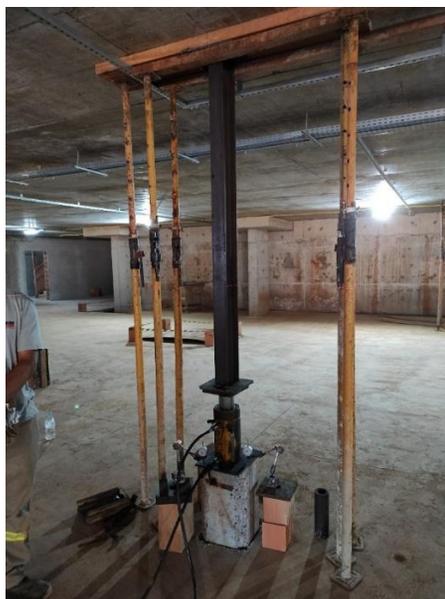
Figura 6. Prensado de un pilote de fundación.

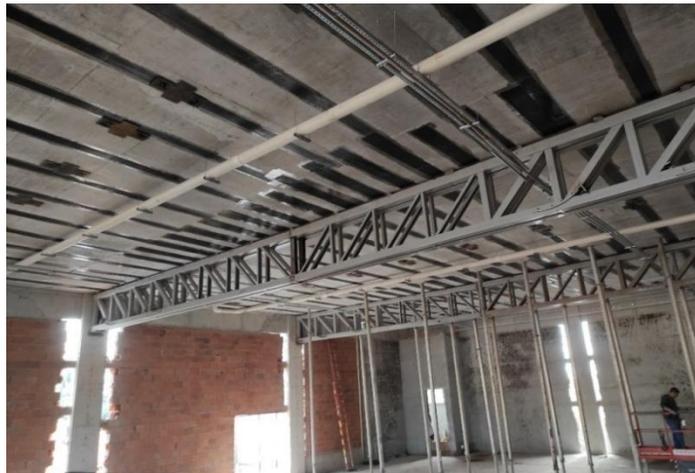
Figura 7. Cerchas metálicas en la región del auditorio (losa del piso del segundo nivel).

En los niveles superiores, el proyecto arquitectónico preveía un cielo raso falso con espacios de 90 cm a 110cm destinados al paso de instalaciones. Este espacio fue aprovechado para la colocación de cerchas de acero, siguiendo la posición de los cables concentrados del proyecto estructural original.

Una cercha tradicional adecuada para los vanos y cargas actuantes, pero limitada por la altura disponible entre el cielo raso falso y la losa, resultó inviable debido a los costos y dimensiones de las secciones necesarias. La solución adoptada fue soldar y empotrar el cordón superior de la cercha a la losa, haciendo que funcionara como una cercha mixta. De este modo, la losa pasó a desempeñar el papel de cordón comprimido. La Figura 7 presenta una de las cerchas empotradas a la losa superior, que pasó a funcionar como cercha mixta.

De forma similar a lo hecho con las vigas del nivel de planta baja, las cerchas fueron puestas en carga mediante el proceso de macaqueo contra la losa superior. Al liberar los gatos, las cerchas tendían a retornar a su posición indeformada, reaccionando contra la losa y recibiendo parte de su carga.

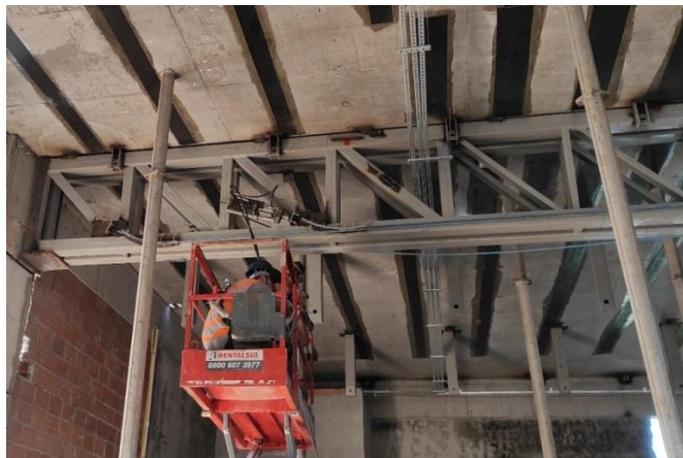
Figura 8. Aplicación del postensado en la cercha con gato hidráulico.

En el cordón inferior, la fuerza de tracción fue mitigada mediante el uso de postensado horizontal junto a la cara inferior de la cercha. En algunas cerchas se añadió postensado externo en el centro del vano con cables inclinados. La Figura 8 ilustra el postensado del cable horizontal, reforzando el cordón traccionado.

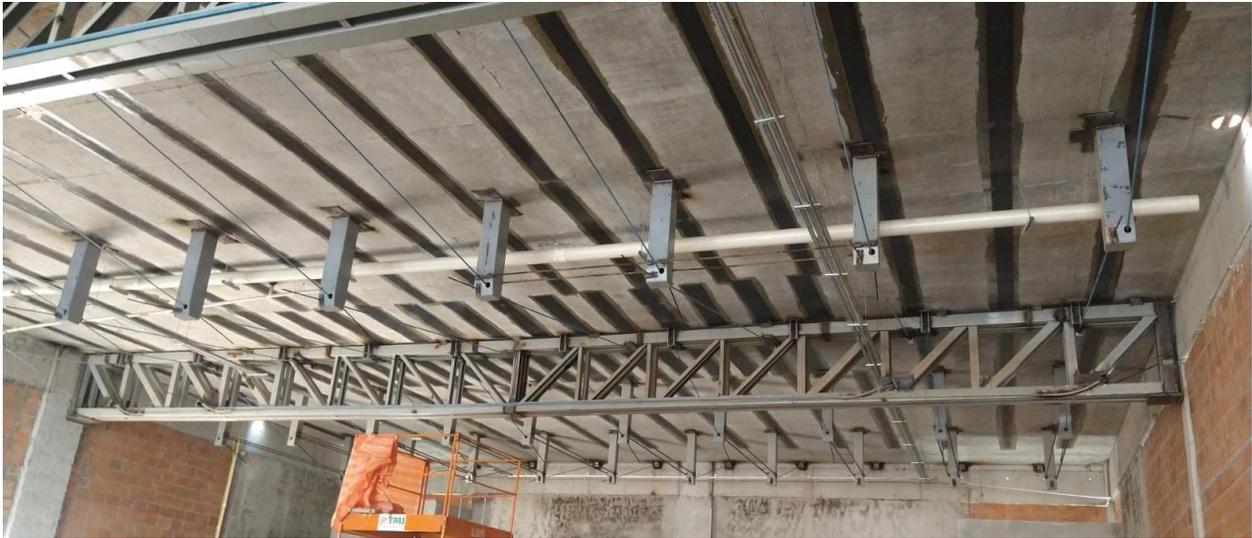
Figura 9. Postensado externo en la losa de cubierta del auditorio.

Perpendicularmente a las cerchas metálicas, se ejecutó el postensado externo de las losas. Este postensado consistió en cables con anclaje pasivo fijado a la losa junto al cordón superior de las cerchas, y anclaje activo en desviadores instalados en el vano de la losa, con el fin de facilitar el uso de los gatos de postensado. Para la definición del espaciamiento de estos cables de postensado externo, el modelo estructural fue alimentado iterativamente con cargas externas correspondientes al trazado de cada tipo de cable, hasta que las tensiones en los bordes de las barras de la discretización en malla quedaran dentro de los límites normativos de tensión. La Figura 9 ejemplifica el postensado externo de las losas.

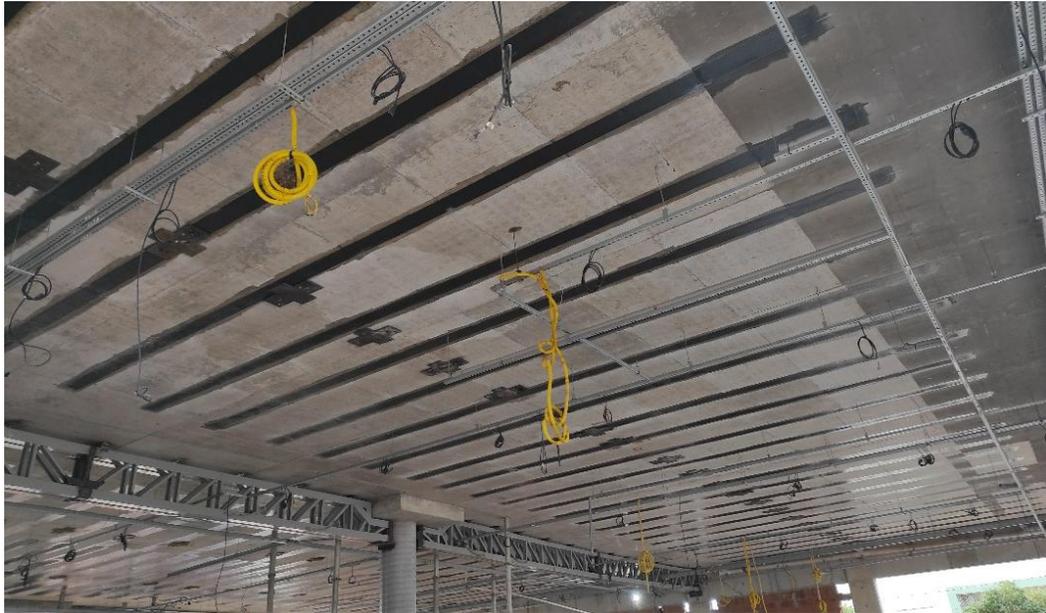
Figura 10. Mantas de fibra de carbono aplicadas en la losa del segundo nivel.

Como armadura pasiva positiva, en la cara inferior de las losas, el proyecto estructural original contemplaba una malla a lo largo de toda la extensión Q196 (malla cuadrada, con barras de 5 mm de diámetro espaciadas cada 10 cm, resultando en un área de acero de $1,96 \text{ cm}^2/\text{m}$), lo que condujo a un área de acero inferior al mínimo requerido para un espesor de losa de 25 cm. Para completar la resistencia de la sección con el área mínima, se proyectó un refuerzo con manta de fibra de carbono, dispuesta en la dirección de los cables distribuidos. En la dirección ortogonal, la malla de armadura pasiva del proyecto original era suficiente, ya que la ABNT NBR 6118:2014, norma vigente en el momento del desarrollo del proyecto estructural, reducía a la mitad el área mínima de armadura en la dirección secundaria de las losas. En la Figura 10 se presenta el conjunto de mantas de fibra de carbono utilizadas en la losa del segundo nivel.

Este tipo de refuerzo con manta de fibra de carbono adherida en la cara inferior fue aplicado en las losas de los distintos niveles de la edificación.

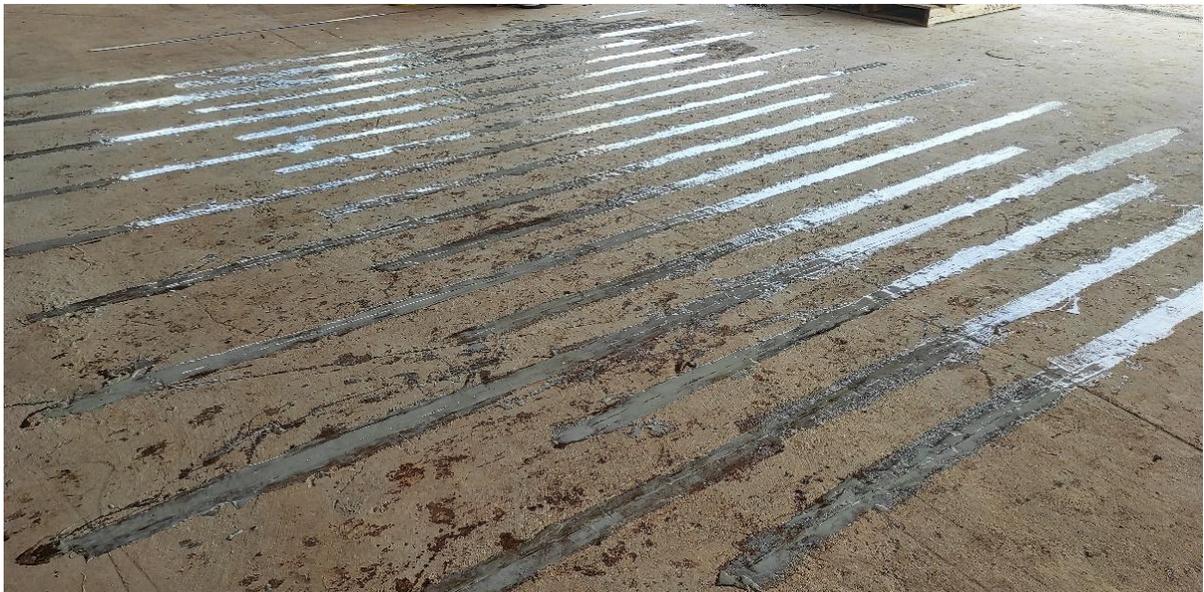
Figura 11. Ejemplo de aplicación de la fibra de carbono insertada (*cut in*).

En algunas regiones de la losa, donde el análisis indicó la actuación de momentos flectores negativos, principalmente sobre las cerchas metálicas instaladas, fue necesario añadir armaduras negativas. En estos casos, se dio preferencia al uso de láminas insertadas de fibra de carbono (*cut in*), tal como se ilustra en la Figura 11.

Este refuerzo con láminas insertadas de fibra de carbono fue aplicado en las losas del segundo, tercer y cuarto nivel de la edificación.

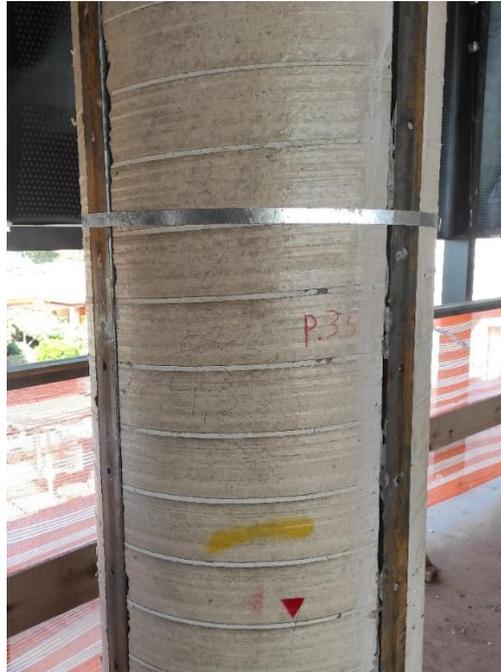
Figura 12. Refuerzo de pilar circular con perfiles metálicos.

El análisis estructural también indicó la necesidad de reforzar algunos pilares de la estructura. Se adoptaron dos tipos de refuerzo. En los pilares circulares se añadieron, en sentido longitudinal, perfiles metálicos en forma de T, solidarizados al hormigón mediante adhesivo epóxico estructural, como se muestra en la Figura 12. En cambio, en los pilares rectangulares del nivel subterráneo, los refuerzos consistieron en mantas de fibra de carbono adheridas transversalmente (confinando) y ángulos metálicos adheridos longitudinalmente a lo largo de las aristas, tal como se muestra en las Figuras 13 y 14.

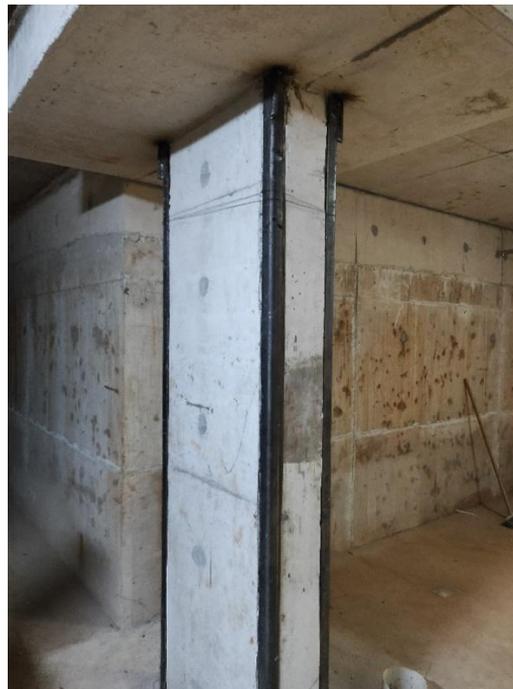
Figura 13. Ángulos de refuerzo adheridos en pilar rectangular.

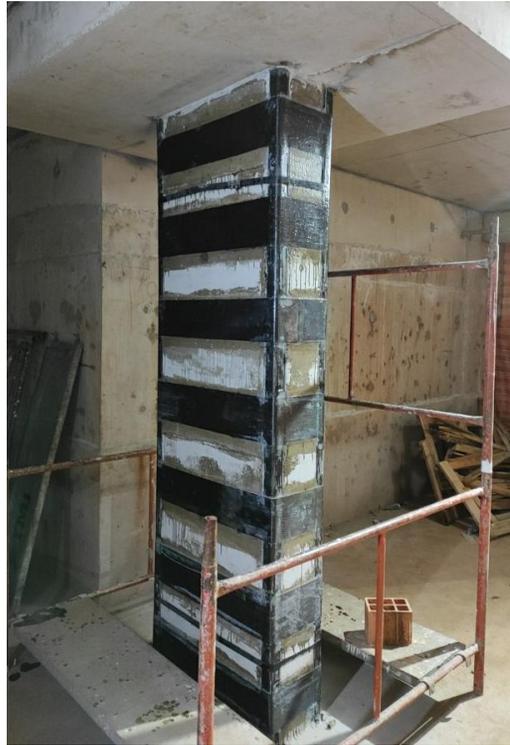
Figura 14. Mantas de fibra de carbono adheridas, confinando pilar rectangular.

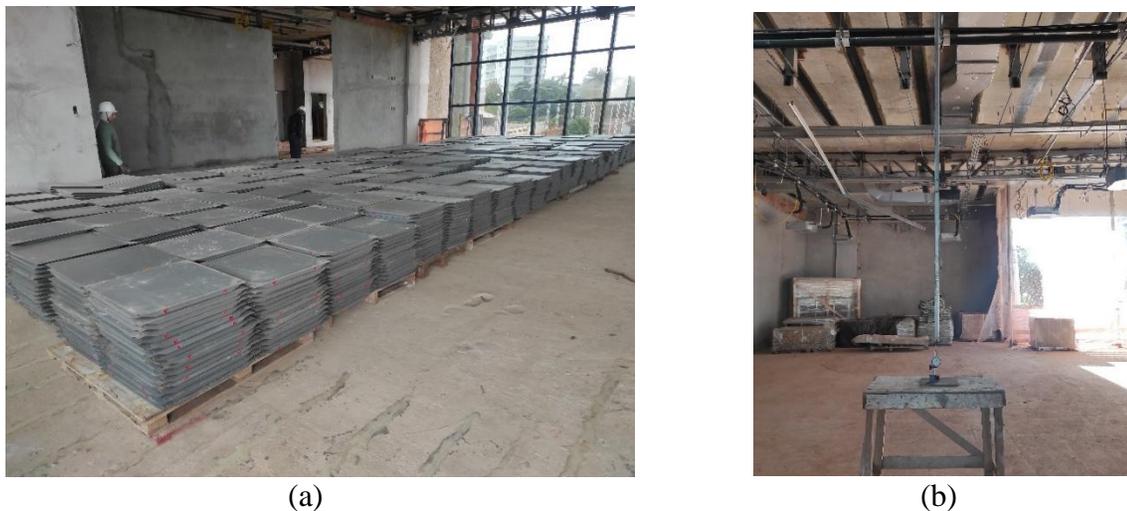
obtenidos en los modelos, se optó por realizar pruebas de carga en las losas para certificar la seguridad de la estructura reforzada. En total, se llevaron a cabo 17 pruebas de carga en los diferentes niveles, siguiendo las prescripciones de la ABNT NBR 9607:2019, tal como se ejemplifica en la Figura 17.

Figura 17. (a) Prueba de carga en una losa del segundo nivel (carga realizada con placas de piso elevado); (b) Dispositivo para medición de la flecha, en un punto definido en el modelo estructural.
