Análisis experimental de distintas configuraciones de chapa metálica en el refuerzo a flexión de vigas de concreto armado

C. C. Deghenhard¹, T. Teixeira¹, A. Vargas¹, M. Vito¹, Â. C. Piccinini¹, B. Do Vale Silva¹

¹ Departamento de Engenharia Civil; Laboratório Experimental de Estruturas (LEE); Universidade do Extremo Sul Catarinense (UNESC) - Criciúma/SC; Brasil.

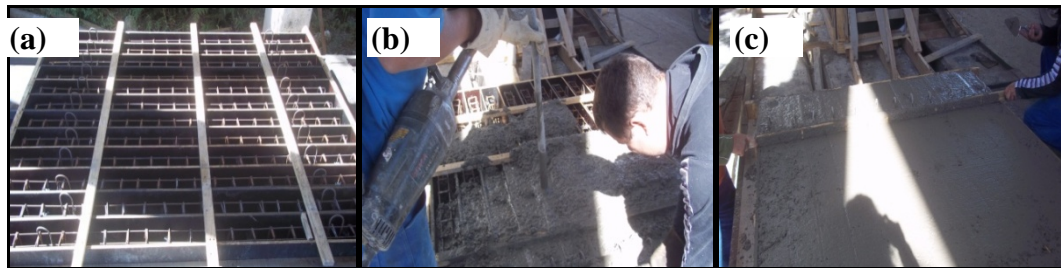
Las vigas fueron vaciadas con uso de vibradores de inmersión, siendo utilizados separadores plásticos de 2,5 cm para garantizar el recubrimiento de la armadura. La Figura 2 muestra la secuencia de fabricación de las vigas.

Figura 2. Fabricación de las vigas de concreto armado - (a) Moldes con armado listo para el vaciado; (b) Vaciado y vibrado ; (c) Nivelación del concreto en los moldes.

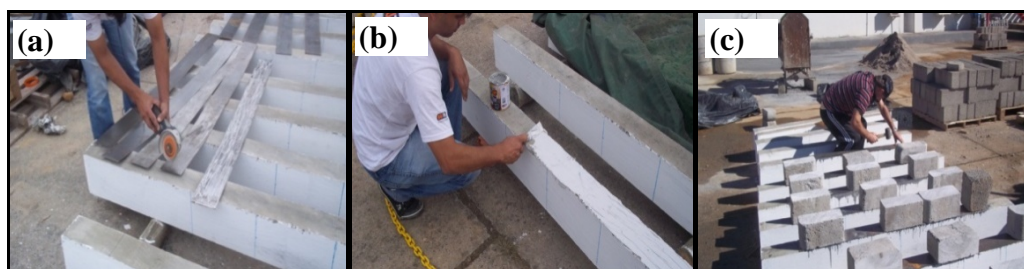
Antes de la aplicación del adhesivo, fueron hechas ranuras con una lijadora eléctrica en las chapas de acero, para mejorar las condiciones de adherencia junto con la superficie del concreto. Luego de fijar las chapas, se someten a una rápida presión uniforme, para que el exceso de resina eventualmente existente se elimine. Esa presión se hace con un martillo de goma. Posteriormente, se colocan bloques de concreto en los extremos y en la región de las chapas, sistema que se mantiene por 7 días y cubierto por lona plástica. La aplicación del adhesivo estructural epóxico en las vigas principales fué realizada a los 21 días, y el ensayo de flexión a los 28 días del vaciado. Las etapas del preparacoón del sustrato, del adhesivo estructural epóxico, así como la aplicación de las chapas de acero en las vigas pueden verse en la Figura 3.

Figura 3. (a) Preparación de las chapas; (b) Aplicación del adhesivo estructural epóxico; (c) Fijación y apoyo de las chapas.

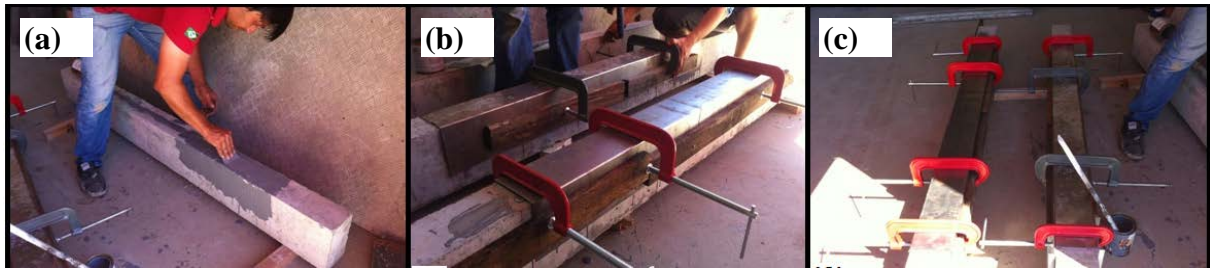
El adhesivo utilizado fue el mismo descrito en el ítem 2.1. La aplicación puede ser acompañada en la Figura 4, y fue efectuada conforme especificaciones del fabricante, para las dos longitudes del perfil: (i) ejecución de ranuras en la superficie de acero para una mejor adherencia entre el perfil y la superficie de concreto; (ii) superficie de concreto limpia y sin polvo grasa o aceite, o cualquier sustancia que pueda afectar la adhesión, realizada con ayuda de un cepillo de acero; (iii) mezcla de los componentes A (resina) y B (endurecedor), hecha durante 5 minutos; (iv) aplicación del adhesivo epóxico en las vigas con espesor mínimo de 2 mm; (v) colocación de fijadores (sargentos) para que el perfil de acero quede presionado lo más justo posible junto a la viga, favoreciendo la adherencia del perfil al concreto. Este sistema fue mantenido por 7 días.

Figura 4. (a) Aplicación del adhesivo epóxico para anclar los perfiles de acero; (b) Colocación de fijadores; (c) Sistema de fijación final de las chapas.
