Incêndio em compartimento de residência na Cidade do Recife: Um estudo experimental

Fire in residence in the City of Recife: An experimental study

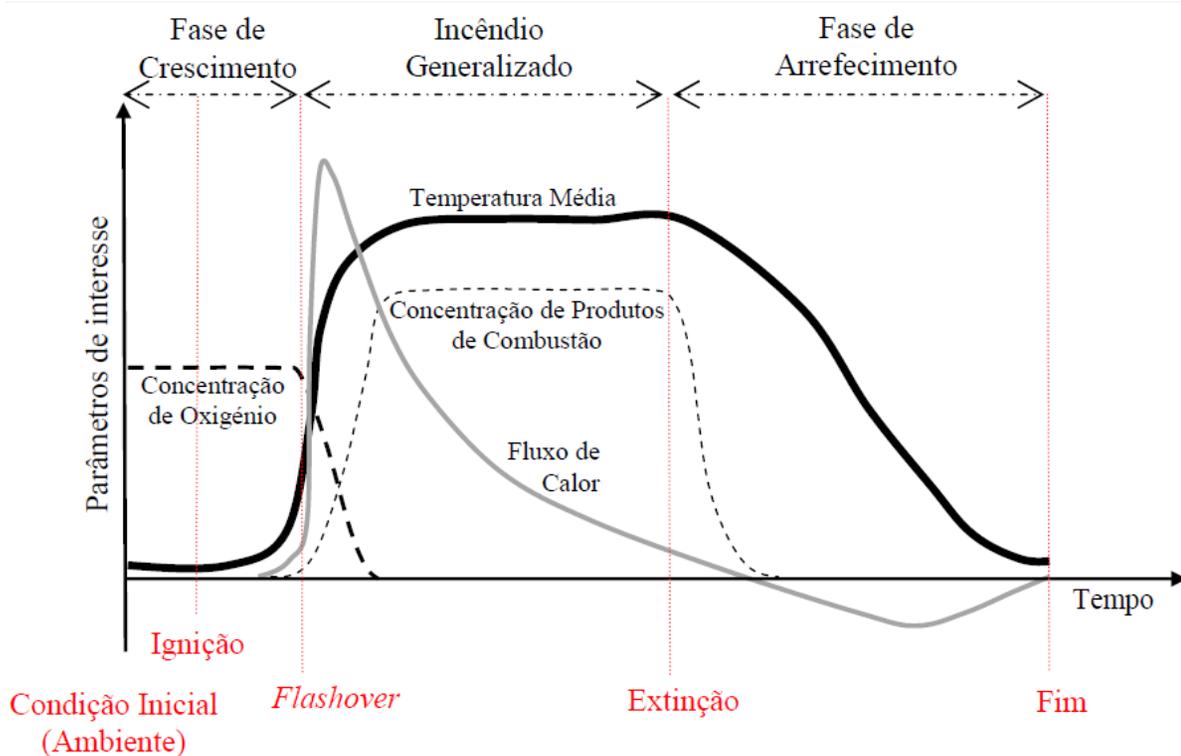
Figura 1. Representação da evolução de temperaturas associada aos diferentes parâmetros de um incêndio real compartimentado (Torero, 2011).

Resumidamente, em todos estes estudos, a curva de temperatura possui as características clássicas apresentadas na Figura 1.

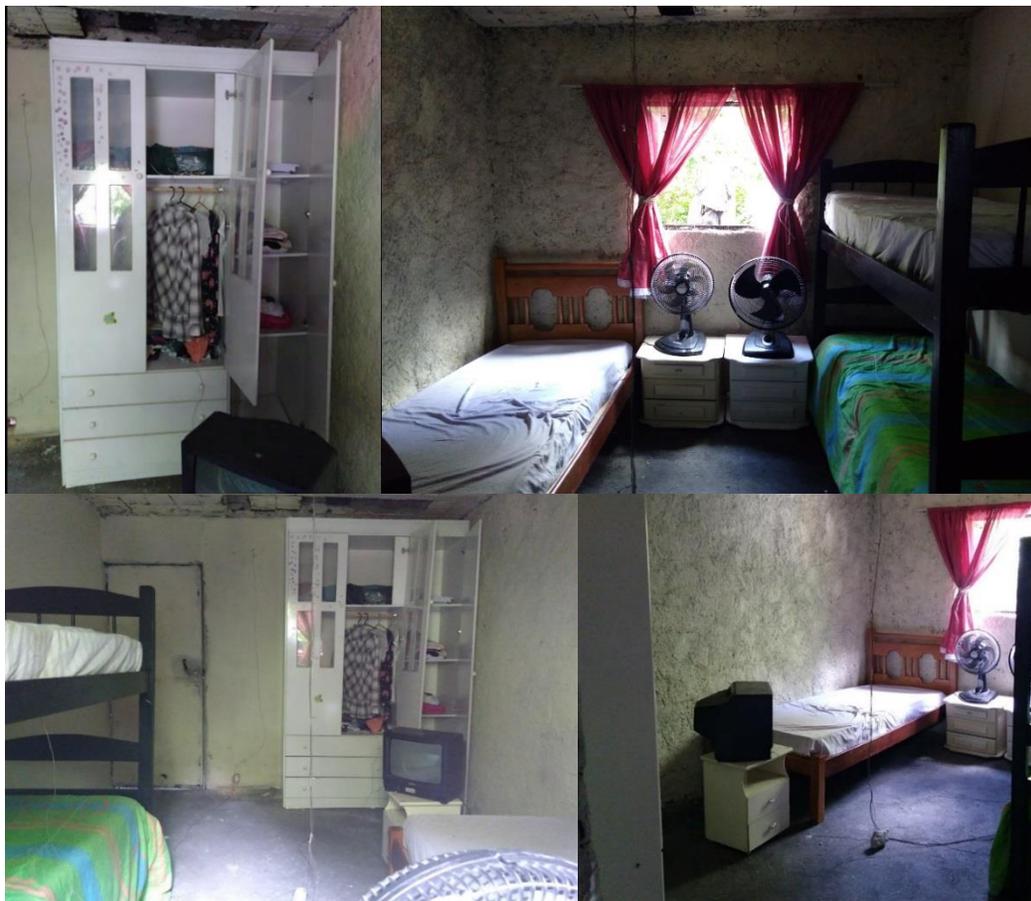
Figura 3. Dormitório antes do experimento de incêndio.

Após a reforma o cômodo foi devidamente preparado com o mobiliário descrito para posteriormente ser instalada a instrumentação de medição. O cômodo antes da queima estava de acordo com a representação na Figura 3 a seguir.

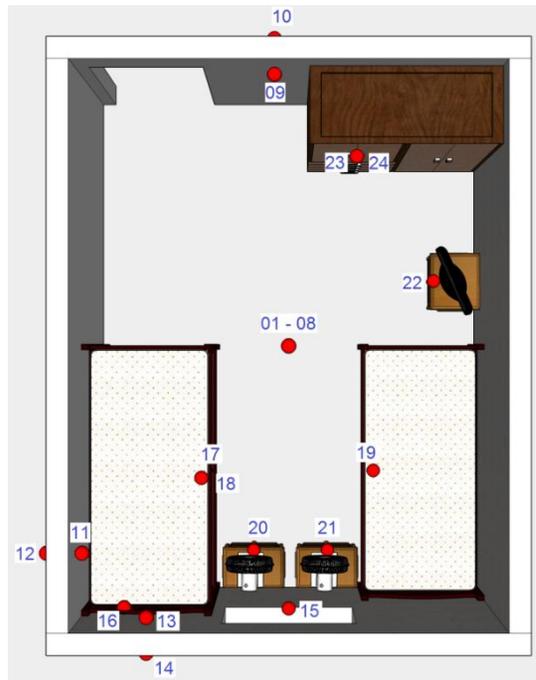
Figura 4. Distribuição dos termopares no compartimento ensaiado

O posicionamento dos termopares teve a seguinte correspondência com a enumeração mostrada na Figura 4: 01 a 08, dispostos a haste representada na figura, instalados a 0,3; 0,6; 0,9; 1,2; 1,5; 1,8; 2,1 e 2,4 metros, possibilitando a observação do gradiente de temperatura em vários níveis, ou mesmo promovendo a comparação com diversas alturas das vias respiratórias de um homem em pé, agachado, rastejando ou sobre uma peça de mobiliário; 09 e 10, interior e exterior da parede com revestimento de argamassa de cimento; 11 e 12, interior e exterior da parede com revestimento de gesso; 13 e 14 interior e exterior da parede com chapisco cimentício; 15, janela; 16, coleta de gases; 17 e 18, beliche, leito superior e inferior respectivamente; 19, cama de solteiro; 20 e 21, criados-mudos grandes (posicionados ao lado da beliche e cama de solteiro respectivamente); 22, criado-mudo pequeno com o aparelho televisão; 23 e 24, guarda-roupa, posicionado na porta e nos cabides respectivamente. A instalação dos termopares nas paredes foi feita a 2,1 m de altura e a 0,5 m dos vértices, com exceção da parede com reboco cimentício onde os termopares ficaram a mesma altura e a 0,5 m do portal de entrada.

Buscando aferições térmicas no decorrer do ensaio, foram instalados 24 (vinte e quatro) termopares tipo K, distribuídos no compartimento conforme mostrado na Figura 4.

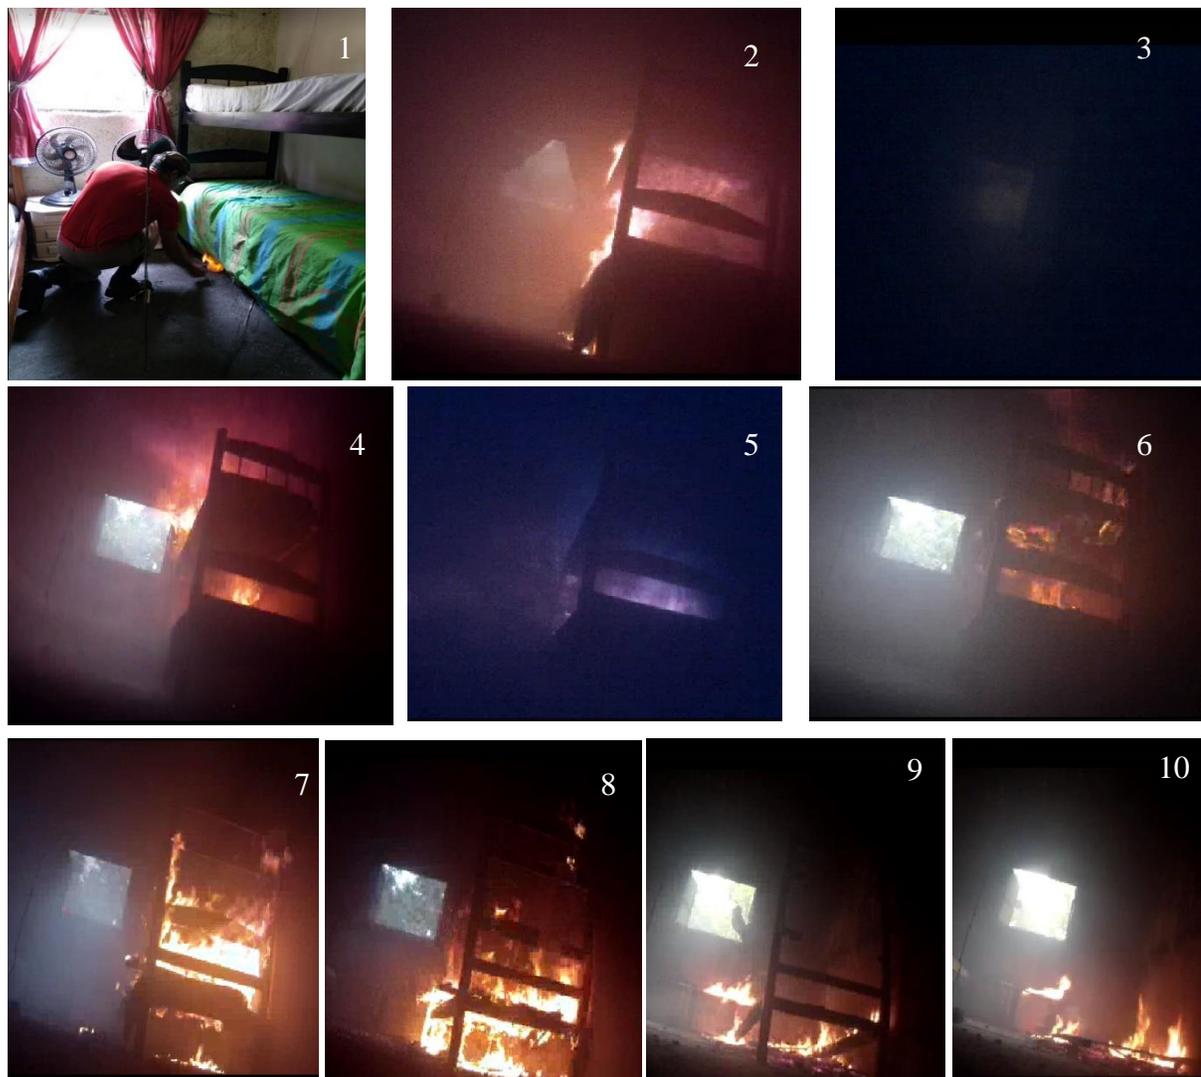
1 - 00min35seg - Início da chama em pastilha de parafina;
 2 - 03min56seg - Início da queima do leito superior do beliche;
 3 - 06min22seg - Saturação de gases da combustão;
 4 - 07min38seg - Fim da saturação por exaustão natural dos gases e ingresso de ar com retorno de chama 'viva';
 5 - 10min36seg - Nova Saturação de gases da combustão

6 - 11min49seg - Fim da 2ª saturação por exaustão natural dos gases e ingresso de ar com retorno de chama 'viva';
 7 - 18min02seg - Abertura de portas possibilitando a circulação cruzada;
 8 - 19min04seg - Deslocamento do foco principal de incêndio;
 9 - 21min29seg - Início da combustão do plástico do ventilador por sobre a mesa intumescida;
 10 - 41min43seg - Desabamento total do beliche;

Figura 5. Cronologia do Experimento

Destacam-se alguns resultados a seguir como: cronologia, análise das temperaturas e representação por imagens. Em sequência a cronologia básica, a Figura 5 mostra os eventos do experimento propriamente dito:

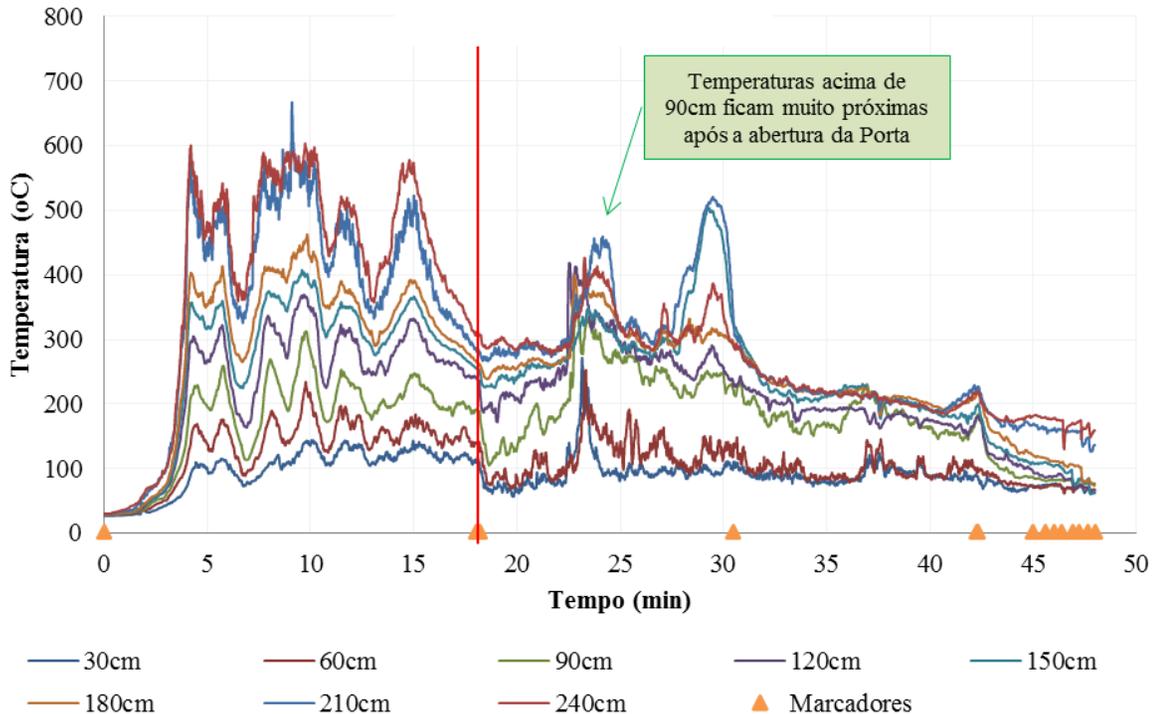
Figura 6. Temperatura aferidas na haste de termopares colocada no centro do compartimento

Observa-se um crescimento das temperaturas no centro do dormitório nos oito pontos de medição da haste de termopares, durante os primeiros 4 minutos, até que o ambiente foi tomado por espessa nuvem de gases, promovendo uma saturação gasosa (fenômeno descrito na literatura), onde a pressão interna é bem maior que a externa, impedindo o ingresso do ar atmosférico e consequentemente do oxigênio, chegando a ser aferido no termopar a 2,4m 600°C, aos 3 minutos e 40 segundos.

Em seguida a alta pressão interna dos gases, promove uma lenta exaustão da nuvem, acompanhada de uma diminuição gradual das temperaturas até aproximadamente o sétimo minuto, quando um novo ingresso do ar atmosférico, rico em comburente, realimenta a combustão tornando o incêndio novamente vivo (com presença intensa de chamas e luminosidade) acompanhada do aumento de temperaturas, chegando a ser aferido, no termopar a 2,1m do piso, 667°C aos 8 minutos e 35 segundos. Mais uma vez a grande produção de gases da combustão se intensifica diminuindo a disponibilidade de entrada de ar/oxigênio afere-se uma diminuição de mais de 100°C nos pontos mais altos, seguido de uma exaustão natural e um novo ingresso de comburente.

Estes ciclos se repetem algumas vezes até o décimo quinto minuto, quando as temperaturas iniciam um declínio progressivo, chegando o termopar com maior aferição a informar 300°C e os mais baixos menos de 100°C, apresentando a clássica fase de arrefecimento mostrada por Torero (2011).

Destaca-se que, com raras exceções, os termopares na haste apresentaram uma certa compatibilidade tendo as temperaturas crescido e decrescido ao mesmo tempo em todos eles, até a abertura da porta aos 18 minutos, quando anunciava-se o declínio do incêndio. Com a abertura

da porta e o estabelecimento da ventilação cruzada as temperaturas aferidas no centro do dormitório perderam a compatibilidade oscilando individualmente sem apresentar um padrão comum. A ventilação cruzada proporcionou uma circulação dos gases quentes em diversas faixas de altura: aos 23 minutos de ensaio, a temperatura do termopar a 0,60 m e é maior que as dos termopares a 2,10 m e 2,40 m. Sem a ventilação cruzada, tal situação seria improvável pelo princípio da convecção demonstrado por Janssens (2016).

A partir dos 30 minutos de ensaio, com a diminuição do material combustível, as temperaturas se dividem em dois padrões: os cinco termopares mais elevados (2,4m, 2,1m, 1,8m, 1,5m e 1,2m) apresentam temperaturas próximas aos 200°C e os três termopares mais próximos do piso (0,9m, 0,6m e 0,3m) apresentam temperaturas próximas a 100°C, todavia ambos os padrões apresentam uma queda quase que linear, caracterizando a fase de arrefecimento do incêndio.

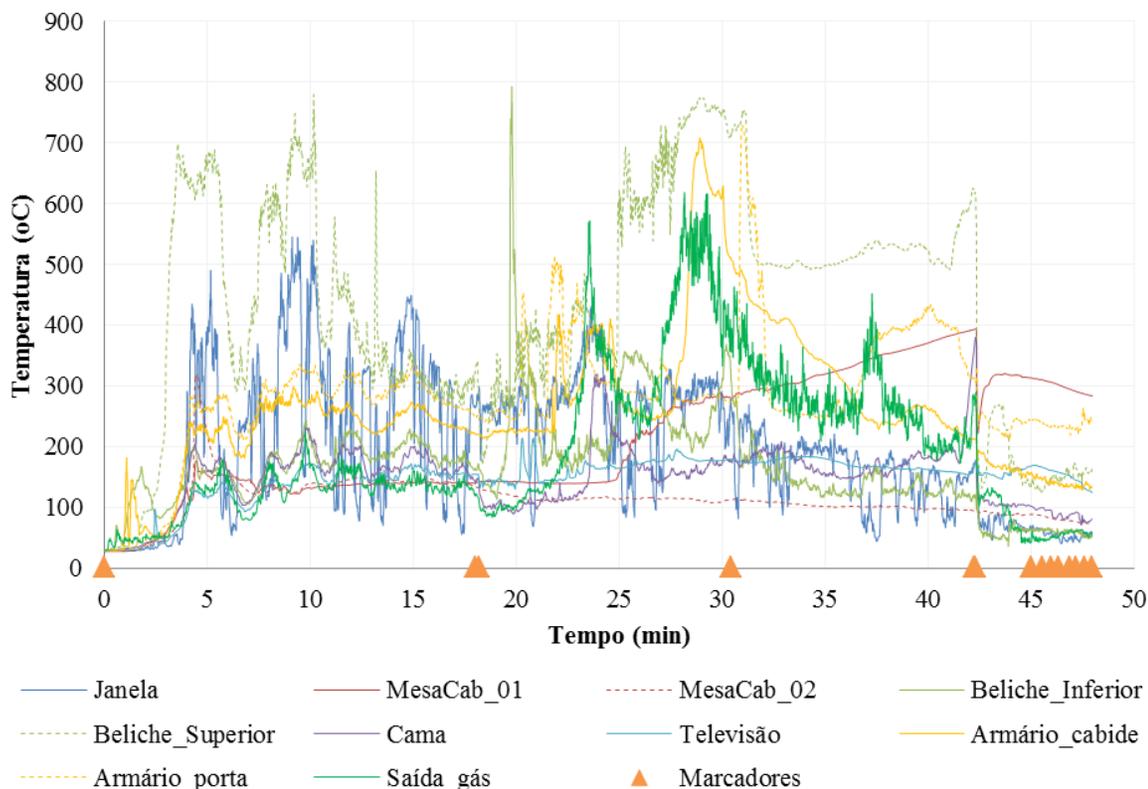
Figura 7. Temperaturas aferidas nos objetos

Vê-se que as maiores temperaturas foram aferidas no leito inferior do beliche, chegando próximo a 800°C em vários momentos (10, 19, 27 e 31 minutos), fato compatível com esta ser a peça de mobiliário onde o incêndio foi iniciado e objeto mais atingido pelas chamas. Chama atenção também, principalmente após os 25 primeiros minutos de queima e da abertura da porta (18 minutos) o aumento de temperatura na porta e no interior do armário, que mesmo não comburindo totalmente alcançou temperaturas que suplantaram os 700°C. Em parte, este aquecimento é explicado pela convecção dos gases para o interior do armário que através de sua

geometria facilitou o acúmulo de gases quentes, além disso, algumas peças de vestuário entraram em combustão promovendo a produção de calor.

O comportamento das temperaturas nos objetos de mobiliário pode ser vistas nos gráficos da Figura 7 a seguir.

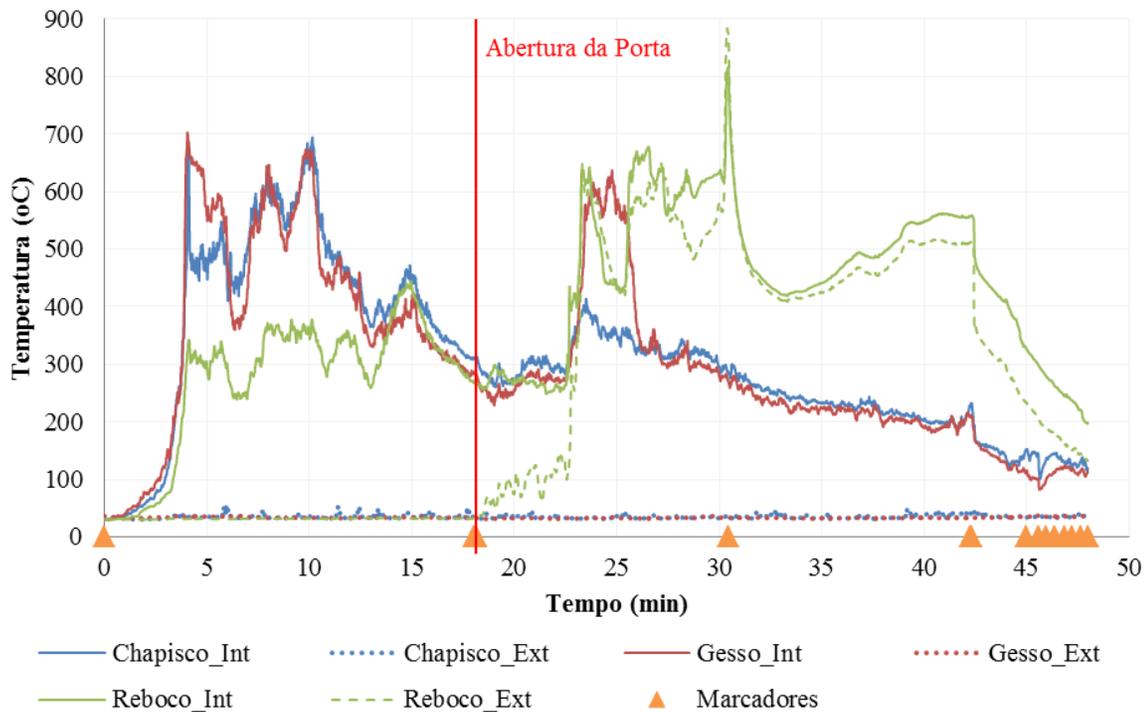
Figura 8. Temperaturas aferidas nas paredes interna e externamente

As temperaturas nas paredes internas, principalmente as com chapisco cimentício e argamassa de gesso (mais próximas ao foco inicial de incêndio) acompanharam a curva de aumento e diminuição aferida no centro do dormitório através da haste de termopares, a partir do processo de produção de gases, saturação, exaustão natural, ingresso de ar atmosférico (oxigênio), queima viva, produção de gases e etc., até a abertura da porta. Esta assertiva pode ser comprovada a partir da comparação destes dois termopares com o localizado a 2,10 m de altura do piso na haste.

Aos 4 minutos de ensaio a parede com revestimento de argamassa de gesso chegou a 702°C em sua face interna, enquanto a com chapisco cimentício chegava a 641°C. Aos 9 minutos e 54 segundos a parede chapiscada estava submetida a 684°C e a revestida argamassa de gesso a 662°C, sendo estes os maiores picos registrados, destaca-se que ambas apresentam uma proximidade bem relevante até o momento da abertura da porta.

A parede com revestimento de argamassa de cimento (mais afastada do foco inicial de incêndio) teve sua curva desenvolvida abaixo dos 400°C até os 14 minutos e 12 segundos, quando teve o último pico de temperatura antes da abertura da porta.

As temperaturas de todas as paredes internas após a abertura da porta se aproximam até os 22 minutos de ensaio, quando a temperatura da parede em gesso sobe substancialmente chegando a alcançar valores superiores a 600°C.

Nas temperaturas das paredes externas vê-se pouca variação até a abertura da porta, com valores que não ultrapassam os 60°C. Destaca-se um aumento extremamente significativo da temperatura da face externa na parede com revestimento de argamassa de cimento que, após a abertura da porta e consequente ventilação cruzada, sobe para mais de 645°C em pouco mais de cinco minutos, mantendo picos e vales acima de 400°C e chegando a 878°C aos 30 minutos e 24 segundos.

Como já revelado, as paredes em alvenaria de tijolos cerâmicos também tiveram aferições térmicas, feitas na parte interna e externa, destaca-se que todas elas possuíam revestimento de argamassa de cimento externamente, mas havia três tipos distintos de revestimento interno: argamassa de cimento, chapisco cimentício e argamassa de gesso. As paredes que ficaram mais próximas do beliche foram as com revestimento de chapisco cimentício e argamassa de gesso. A seguir a Figura 8 mostra o gráfico que representa as temperaturas aferidas nas paredes durante o experimento.

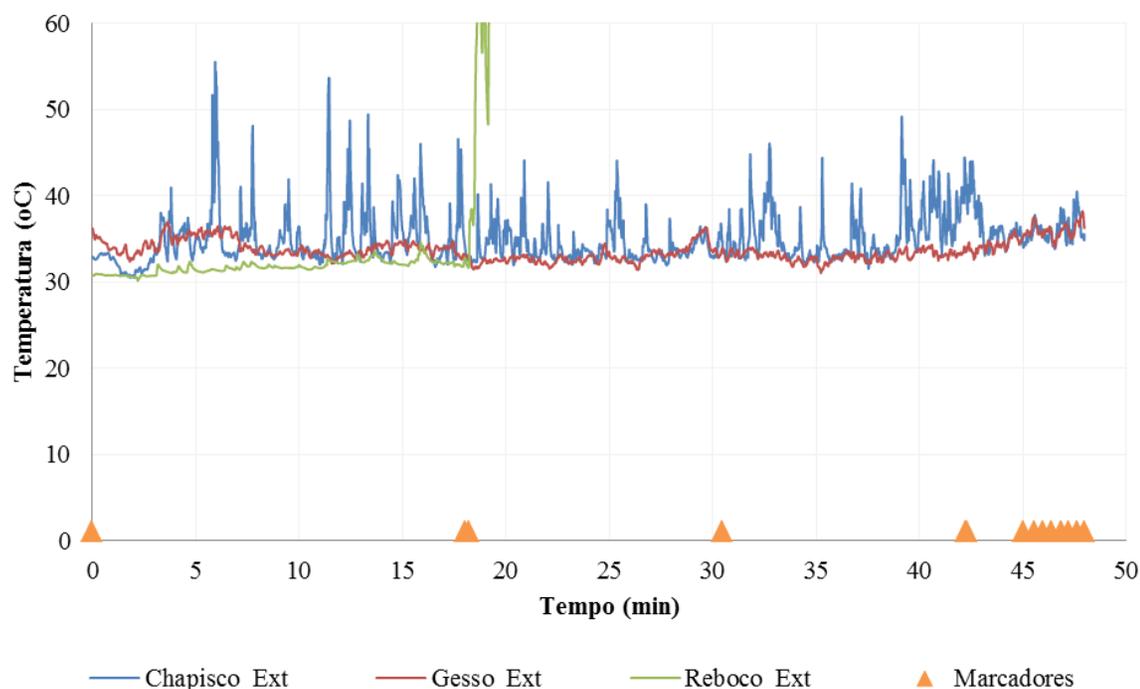
Figura 9. Temperaturas aferidas nas paredes externas

Observa-se que as altas temperaturas internas não foram conduzidas para a face externa das paredes, mesmo aquelas mais próximas ao foco inicial do incêndio. A subida abrupta da temperatura externa da parede revestida com argamassa de cimento está associada à abertura da porta e o início da ventilação cruzada, revelando que a abertura de um compartimento incendiado pode trazer uma elevação substancial da temperatura dos cômodos contíguos e por consequência uma propagação do incêndio.

Para examinar mais detalhadamente a condução térmica a partir das paredes em alvenaria de tijolos cerâmicos de oito furos horizontais, revestidas internamente com argamassa de gesso, chapisco cimentício e argamassa de cimento, propõe-se o gráfico mostrado na Figura 9.

Cabe notar que, quando analisadas apenas as paredes revestidas internamente com chapisco cimentício e argamassa de gesso nota-se um bom isolamento térmico para ambas, pois mesmo com temperaturas internas que ultrapassaram os 680°C, externamente ambas não chegaram a medir nem 60°C. Contudo, comparando o desempenho, o revestimento de chapisco cimentício revelou-se menos eficaz que o de argamassa de gesso, sendo que o primeiro chegou a 54,38°C aos 5 minutos e 58 segundos e o segundo teve temperatura máxima de 38,19°C aos 47 minutos e 49 segundos de experimento. O ensaio foi acompanhado de filmagem térmica executada por técnico em termografia cedido pela empresa ‘Câmara Térmica FLIR’. A seguir, a Figura 10 mostra algumas imagens comparativas entre as captadas por câmeras convencionais e as termográficas:

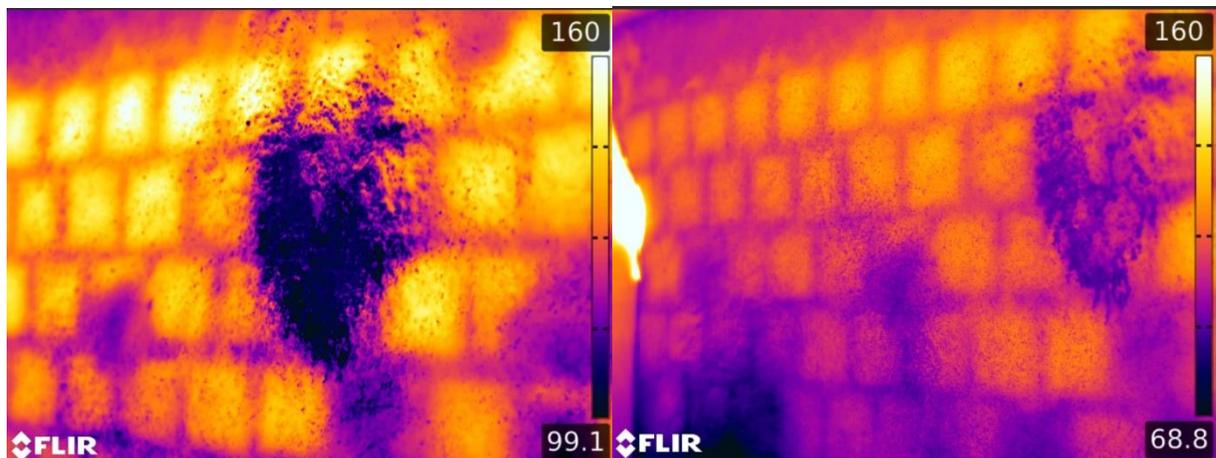
Figura 11. Imagens Térmicas do Resfriamento de Estruturas.

Nas imagens térmicas acima se vê a eficiência da aplicação de um jato ‘atomizado’, jato de água aplicado através de mangueiras de incêndio de 1 ½ polegadas, com pressão de trabalho 8 Kf/cm²(PSI) a uma vazão 30 galões por minuto, com abertura de 60° de acionamento por 1 a 2 segundos, sobre as paredes em alvenaria revestidas.

Na primeira imagem um único jato proporciona, quase que instantaneamente a redução de 160°C para 99,1°C, enquanto na segunda imagem um conjunto de alguns jatos diminuiu a temperatura das paredes para 68,8°C em muitos pontos de sua área.

Outro fator evidenciado nas imagens térmicas é o processo de resfriamento de estruturas como é visto a seguir na Figura 11.

O resfriamento das paredes em alvenaria por ‘jato atomizado’ se mostrou bastante eficaz, conforme constatado nas imagens térmicas. Estas imagens também podem ser utilizadas para uma otimização do combate a incêndio e no exame das estruturas durante o sinistro com estas características.

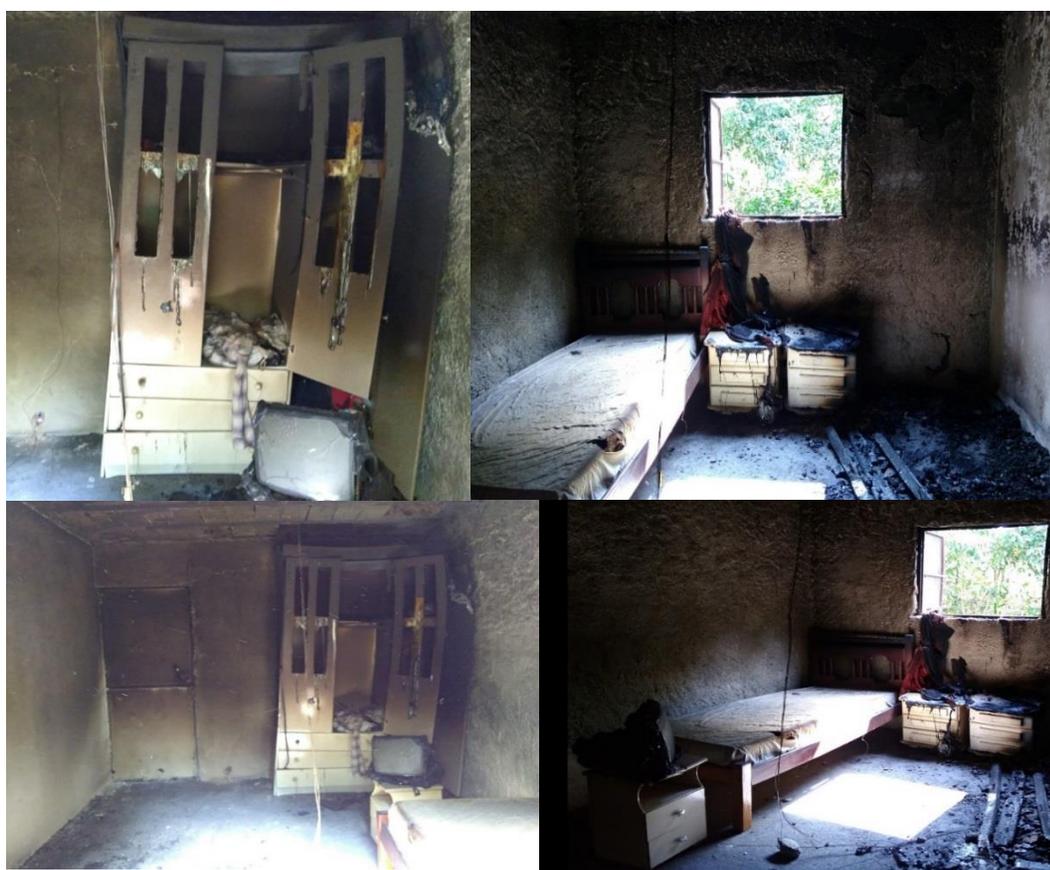
Após o experimento observam-se alguns mobiliários completamente consumidos (beliche, colchões, ventiladores) ou irrecuperáveis (armário e televisão), as paredes estão completamente chamuscadas mais sem grandes patologias observáveis a olho nú. A Figura 12 mostra as imagens do cômodo após o incêndio:

Figura 12. Imagens do cômodo após o incêndio.
