Pilares de concreto armado reforçados à flexo-compressão com encamisamento parcial

DOI: <http://dx.doi.org/10.21041/ra.v8i2.276>

Eccentrically-compressed reinforced concrete columns strengthened with partial jacketing

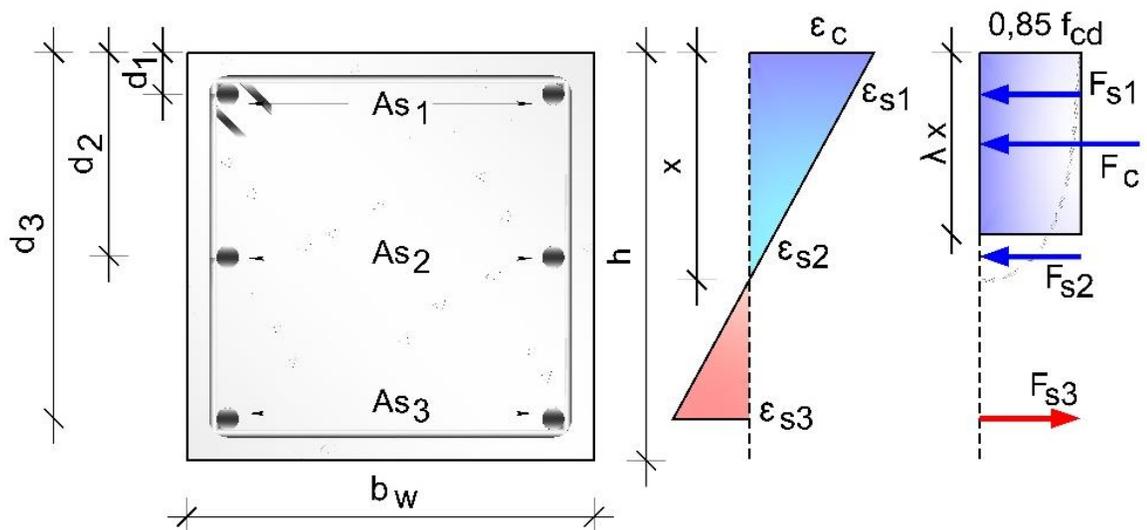
Figura 1. Tensão, deformação e forças resultantes na seção transversal do pilar.

O diagrama de interação foi empregado para calcular a resistência à flexo-compressão normal, seguindo as recomendações de Wight & Macgregor (2009) e as prescrições e simplificações da norma ACI 318 (ACI, 2008), em concomitância com os parâmetros da NBR 6118 (ABNT, 2014). Como exemplo da metodologia de cálculo, a Figura 1 mostra uma seção transversal de compressão uniaxial na qual duas camadas de concreto armado longitudinal são comprimidas, enquanto a camada inferior na seção transversal A_{s3} é tracionada, onde F_{s1} , F_{s2} e F_{s3} são forças em cada camada de aço, e F_c é a resistência à compressão do concreto. A deformação limite adotada leva em consideração o esmagamento do concreto à 3.5‰ e o escoamento do aço à 2.62‰ (ϵ_{s3} , obtido experimentalmente) para todas as barras de armadura.

A Equação 1 determina a carga normal máxima aplicada ao pilar; A Equação 2 a resistência à flexão levando em consideração a flexo-compressão normal, onde: f_c é a resistência à compressão; x é a linha neutra; b é a largura da seção; ϵ é a deformação do material; E é o módulo de elasticidade do aço; A_s é a área de aço; h é a altura da seção; F é a força na camada e d é a altura útil.

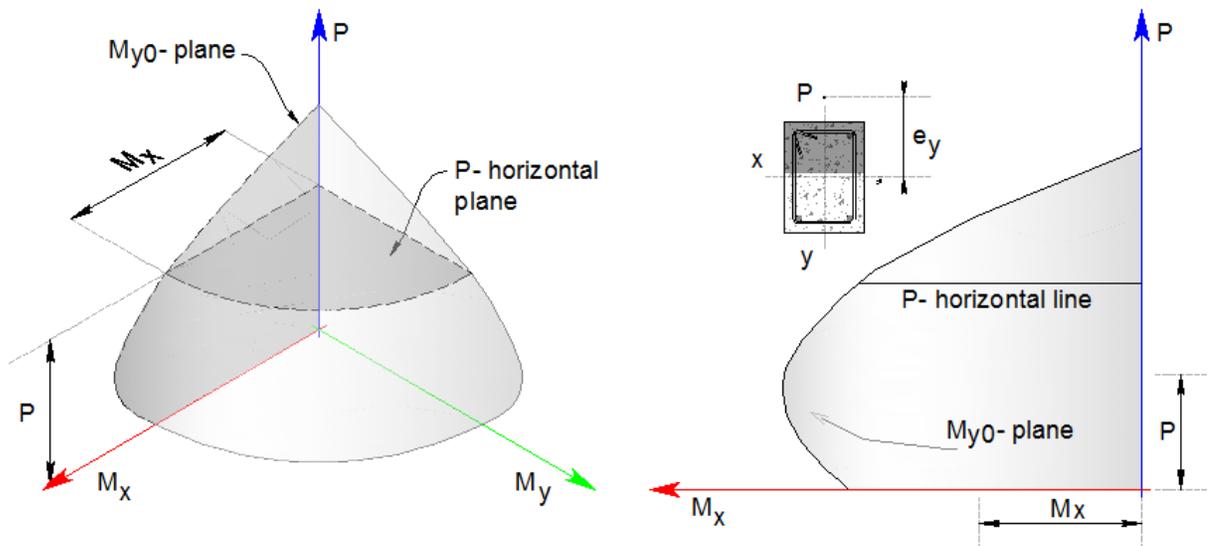
Figura 2. Diagrama de interação para seções submetidas à flexo-compressão (Macgregor, 1996).

Quando a deformação limite é estabelecida, a interação do diagrama pode ser desenvolvida, como mostrado na Figura 2, onde: M é o momento fletor; P é a carga axial. A Figura 2 mostra possíveis interações e planos de ação dos momentos fletores (M_x e M_y) e carga axial (P), acoplado a uma simplificação para que o momento fletor possa ser considerado apenas na direção principal (M_x), como estudado no presente trabalho.

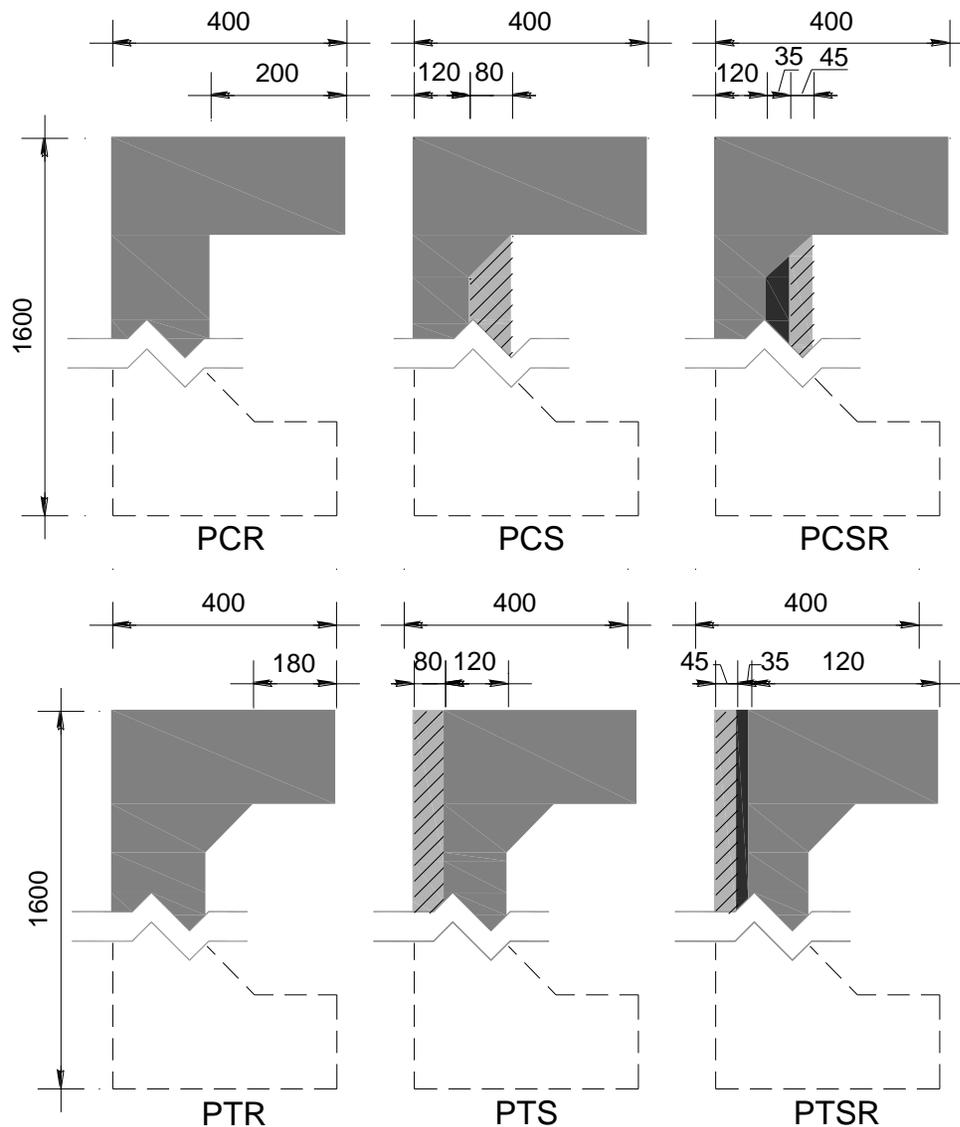
Figura 3. Dimensões dos pilares.

A excentricidade da carga axial foi de 100 mm medida a partir do eixo longitudinal do pilar. Os pilares foram divididas em dois grupos: um grupo reforçado na zona de compressão (PCR, PCS e PCSR) e outro grupo reforçado na zona de tração (PTR, PTS e PTSR). Um pilar de referência foi moldado em cada grupo, um simulando o reforço da coluna sem a remoção do revestimento de argamassa da seção original e a outra com a remoção completa do revestimento. Os pilares de referência apresentavam uma seção transversal de (200 × 200) mm² e comprimento total de 1.600 mm, com índice de esbeltez de aproximadamente 28. Os pilares reforçados tinham uma seção inicial de (120 × 200) mm² e comprimento total de 1.600 mm, com 80 mm de camada de reforço. Após o reforço, os pilares mostraram uma seção transversal final idêntica à dos pilares de referência. A Figura 3 mostra o tamanho dos pilares e o consolo de concreto feito para evitar a fissuração prematura do concreto nos espécimes reforçados.

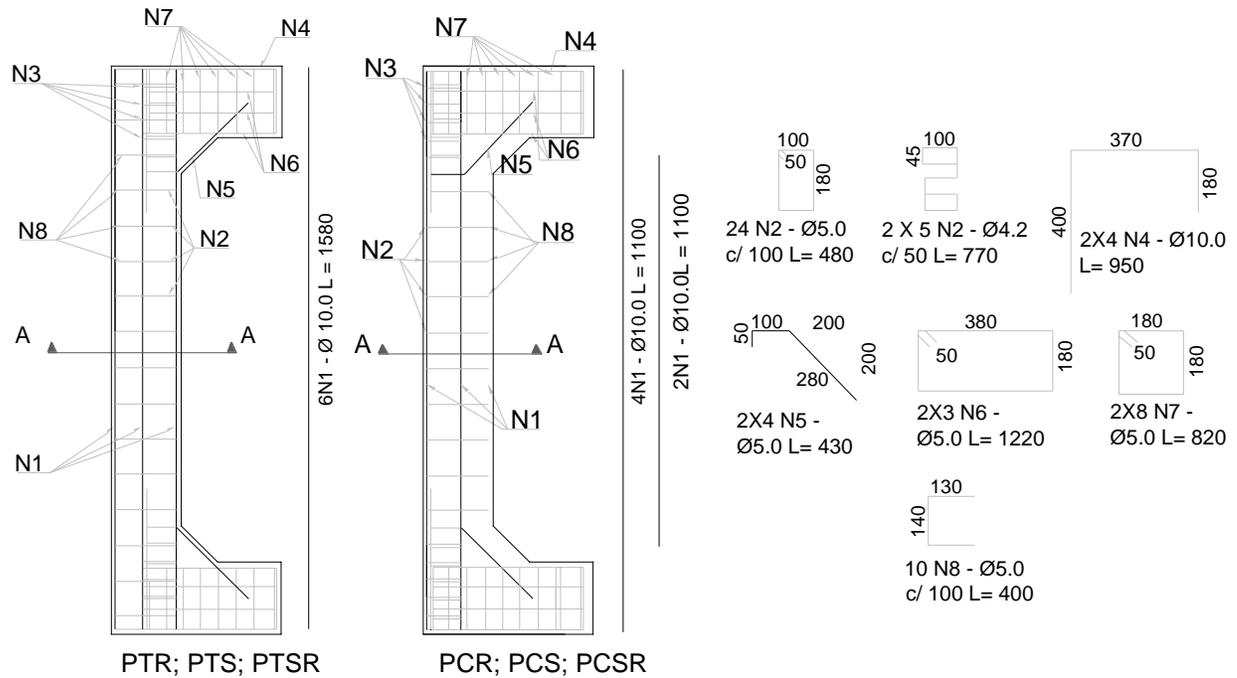
Figura 4. Armadura dos pilares.

Representando uma situação comum de obra, a armadura longitudinal dos pilares de referência foi de 6 \varnothing 10,0 mm ($A_s = 4.71 \text{ mm}^2$), com estribos de \varnothing 5,0 mm espaçados à cada 100 mm de eixo à eixo, e \varnothing 5,0 mm a cada 50 mm nas extremidades. Além disso, foram utilizados estribos abertos adicionais, de \varnothing 5,0 mm a cada 100 mm, posteriormente fixados no concreto endurecido fixados com adesivo epóxi para auxiliar na aderência entre concreto novo e velho. A armadura inicial de todos os pilares foi de \varnothing 10,0 mm ($A_s = 314 \text{ mm}^2$), com duas barras longitudinais adicionadas à armadura, coincidindo com o número de barras usadas do pilar de referência sem reforço, ou melhor, 6 \varnothing 10,0 mm ($A_s = 4.71 \text{ mm}^2$). A armadura transversal empregada nos pilares reforçados foi a mesma especificada para os pilares de referência (Figura 4).

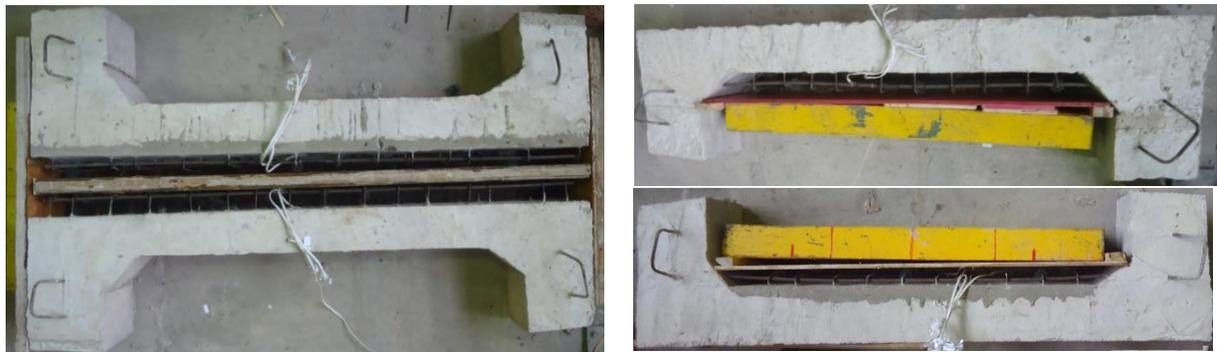
Figura 5. Extensômetros instalados no concreto (PTS; PTSR; PCS; PCSR respectivamente).

Para reforço na região de tração e compressão dos pilares, o reforço transversal (estribos abertos) foi fixado no concreto endurecido com um adesivo estrutural à base de epóxi em furos de 60 mm de profundidade. Este compreendeu estribos de Ø 5,0 mm a cada 100 mm, simulando procedimentos em obras civis. Os extensômetros foram instalados no concreto posteriormente à fixação dos estribos abertos (Figura 5). Um revestimento de argamassa de cimento-areia foi aplicado nos pilares PTSR e PCSR antes da instalação dos estribos abertos, por isso outro extensômetro foi colocado na superfície do revestimento. As armaduras longitudinais (2 Ø 10,0 mm) foram posicionadas colocando os moldes de madeira para complementar o reforço, e para a moldagem do concreto. A instrumentação da superfície do concreto foi finalizada com a colocação de um extensômetro na camada de reforço.

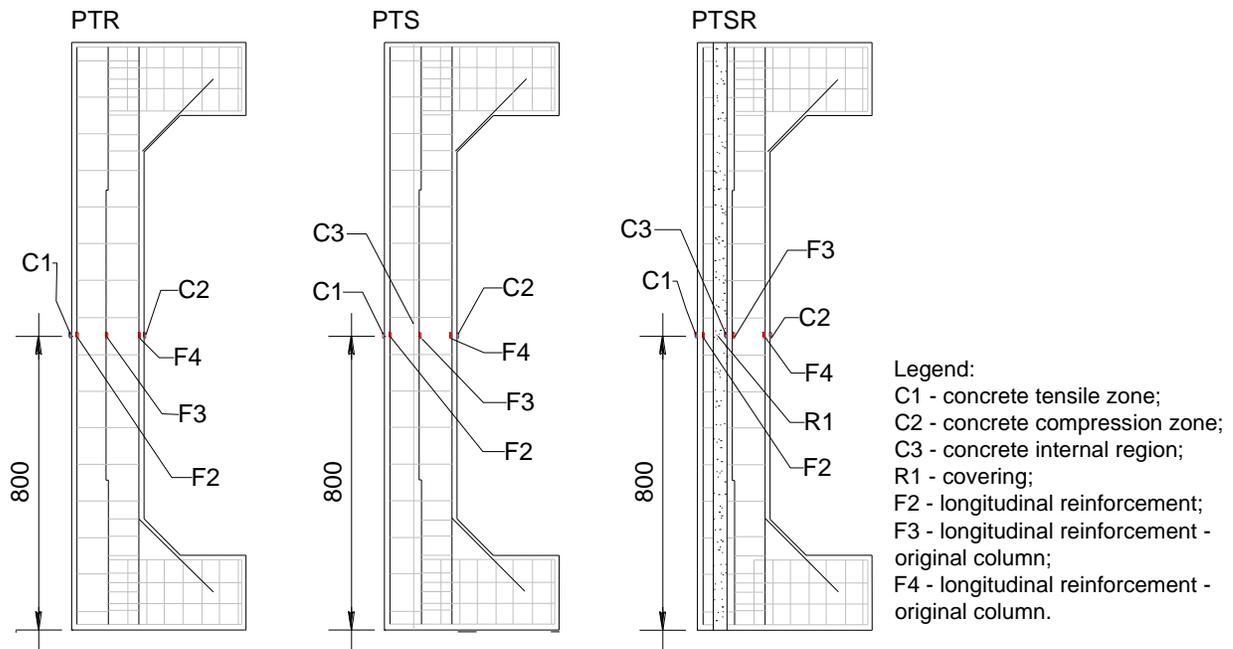
Figura 6. Extensômetros nas barras e concreto dos pilares reforçados na zona tracionada.

Os extensômetros elétricos de resistência foram usados em barras de aço para monitorar deformações durante os testes. A Figura 6 mostra o posicionamento dos sensores nos pilares PTR, PTS e PTRS e a Figura 7 exibe a colocação dos sensores nos pilares PCR, PCS e PCSR. Extensômetros foram posicionados a meia altura dos pilares.

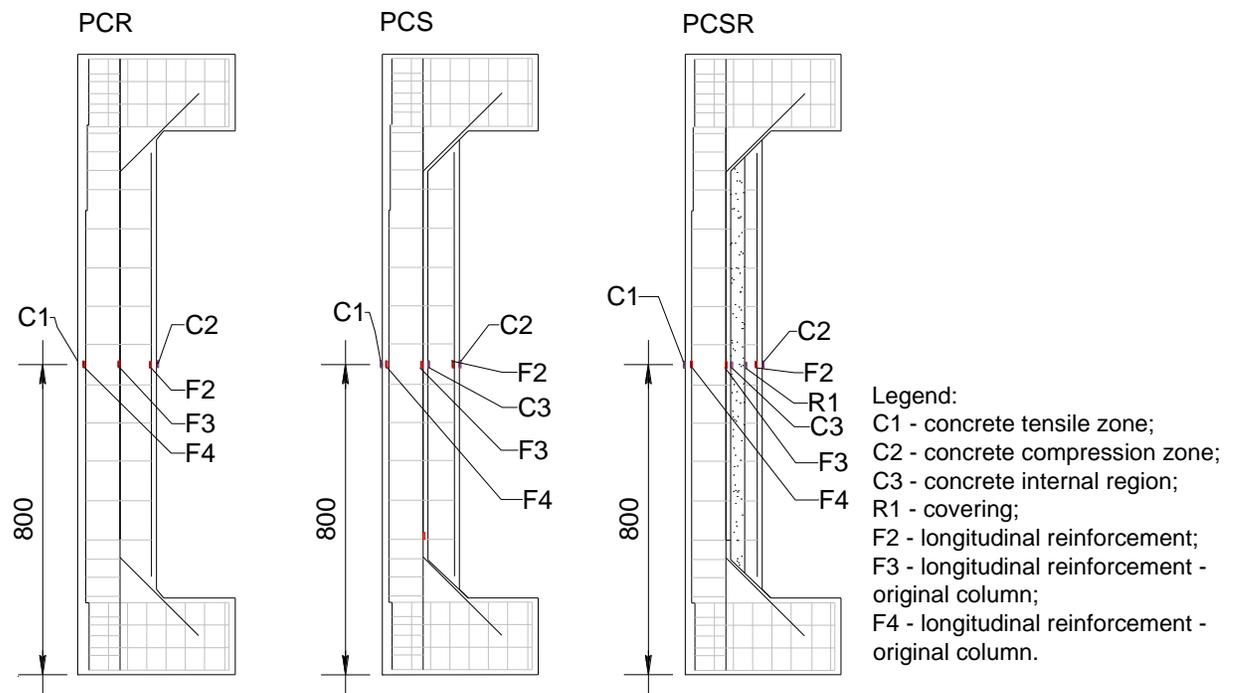
Figura 7. Extensômetros nas barras e concreto dos pilares reforçados na zona comprimida.

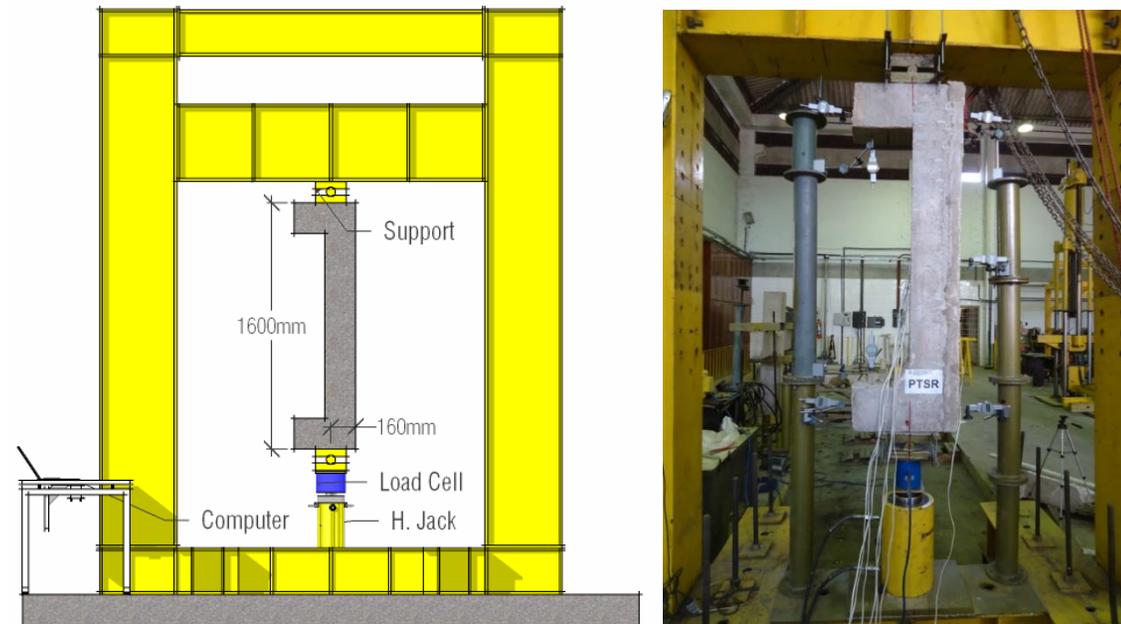
Figura 8. Sistema de ensaio.

A Figura 8 detalha a configuração do sistema de ensaio usado na análise experimental das pilares. O sistema compreendeu um pórtico metálico altamente rígido fixado à laje de reação, um macaco hidráulico de 2000 kN acionado por uma bomba hidráulica para carregamento e uma célula de carga de 2000 kN com precisão de 0,5 kN, conectados à uma célula de carga com indicador digital para registro de carga. Os pilares foram apoiados em aparelhos de segundo gênero, simulando dobradiças colocadas excentricamente ao eixo longitudinal das peças e viabilizando a flexo-compressão reta esperada. As deformações foram registradas por um sistema de aquisição de dados conectado ao computador, através de extensômetros instalados nos vergalhões e por aqueles fixados na superfície de concreto.

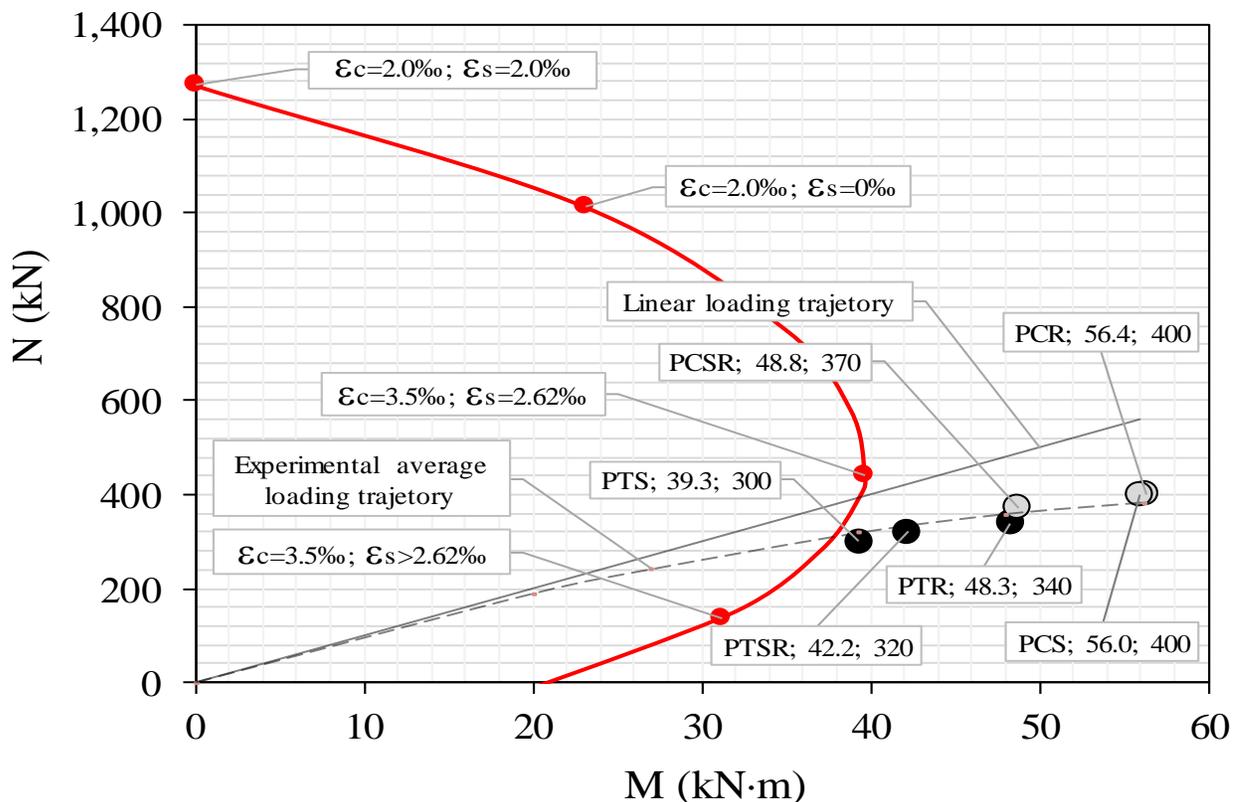
Figura 9. Resultados do diagrama de interação.

A Figura 9 mostra um diagrama de interação (baseado em MacGregor & Ibrahim, 1996) da seção transversal comum a todas os pilares e suas respectivas resistências experimentais finais. Para qualquer excentricidade existe um par único (M/N), e plotando estas séries de pares correspondendo a uma excentricidade diferente, o diagrama de interação é obtido.

O eixo horizontal mostra os valores dos momentos fletores e o eixo vertical os valores da carga normal, de modo que as linhas radiais mostram uma excentricidade constante. Quanto mais verticais tenderem as linhas radiais menor a excentricidade conduzindo à ruptura por compressão, então quanto mais horizontais tenderem as linhas radiais maior a excentricidade conduzindo à faixa de ruptura por tração. O traçado da trajetória linear da carga mostra uma ruptura proporcional bem balanceada entre aço e concreto da seção transversal dos pilares de acordo com a NBR 6118 (2014).

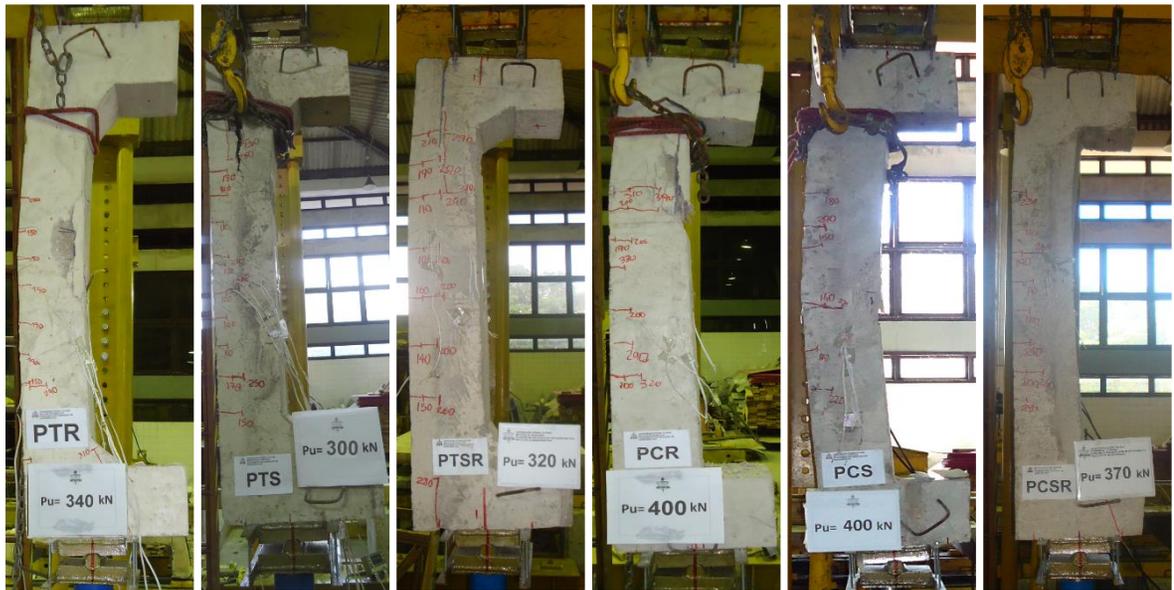
Figura 10. Pilares após a ruptura.

O exposto acima demonstra que, mesmo com baixos índices de esbelteza, esse efeito deve ser levado em conta devido à diminuição da segurança dos pilares. Enquanto a Figura 10 mostra pilares pós-fissuração, a Figura 11 detalha as zonas danificadas. Os pilares reforçados na zona de tração mostraram descolamento de camada de concreto próximo à extremidade da coluna, devido ao arrancamento dos estribos com a ruptura do pilar. A falha da zona comprimida na extremidade do pilar PCR também pode ser notada.

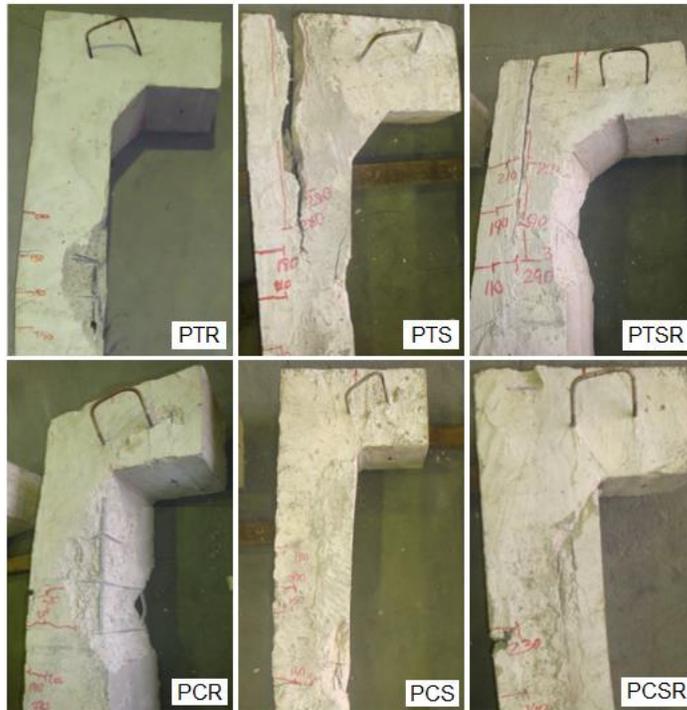
Figura 11. Detalhe dos pilares após a ruptura.
