Revista ALCONPAT

Concreto reforçado com fibras poliméricas exposto ao fogo

Polymeric fiber reinforced concrete exposed to fire

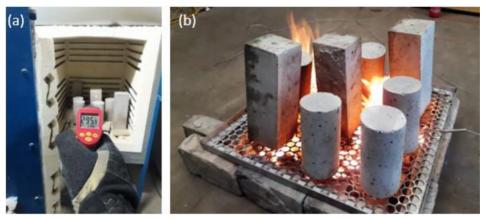
Fig. 1. Aumento da temperatura através da mufla (a) e chama direta em grelha (b)

Para obter resultados que pudessem ser comparados com o aquecimento em mulfa, também foram realizados testes de chama direta de acordo com a ISO 834-R (ISO, 2015). Para realizar o teste, as amostras foram colocadas verticalmente em uma grelha de aço com dimensões de (500x500) mm, a uma altura de 100mm do material combustível, deixando espaço entre elas para ter contato direto com o fogo. Nos ensaios com fogo real, como encontrado em (Shihada, 2011), o material combustível utilizado foi a madeira. A quantidade de madeira utilizada em cada teste foi calculada com base em uma carga de incêndio padrão de risco baixo de 300 MJ/m² comumente encontrada em apartamentos no Brasil (Espírito Santo, 2009; São Paulo, 2011; ABNT, 2000), sendo considerando o potencial calórico de 19 MJ/kg de madeira em cada queimadura. Para iniciar a queima foi utilizado álcool. Dois sensores termopar do tipo K foram inseridos no dispositivo para aferir a evolução da temperatura. O Corpo de Bombeiros do Espírito Santo - Brasil (CBMES) apoiou com conhecimento e equipamentos de proteção a realização do teste de chama real. Esse teste durou 80 minutos, o que praticamente coincidiu com o final do material combustível, e o resfriamento foi ambiente. O teste em mufla e o teste de fogo podem ser vistos na Fig. 1

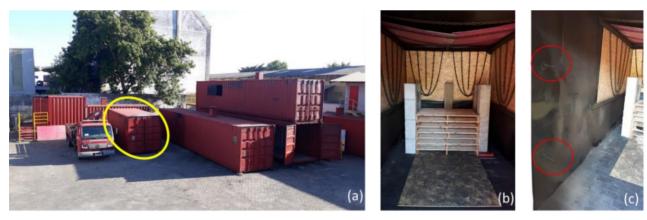
Fig. 2. Simulador escolhido (a), dispositivo montado (b) e disposição dos sensores (c)

Com o objetivo de complementar a análise, especialmente sobre *spalling*, foram realizados testes com fogo real nos protótipos, através de um dos simuladores de incêndio do CBMES. O módulo escolhido fornece um comportamento extremo de incêndio nos primeiros minutos de incêndio. A ventilação era controlada pelas portas frontais. A carga de incêndio estipulada também apresentava risco baixo usando madeira compensada e paletes. A disposição da carga de incêndio e dos pilares no simulador podem ser vistos na Fig. 2. A montagem seguiu padrões de queima dos corpos de bombeiros e teve como objetivo fornecer realidade na evolução do fogo e uniformidade de queima. Os sensores termopar tipo k foram inseridos a 0,8m e 1,6m de altura no container para medir a temperatura interna e um sensor estava monitorando a temperatura externa. Um bombeiro com todo o equipamento de proteção individual necessário iniciou esta simulação. Veja na Fig. 3 uma sequência de fotos da execução do ensaio.

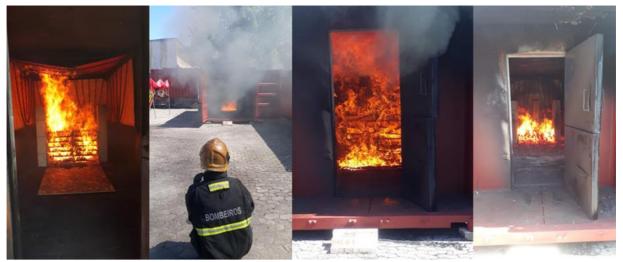
Fig. 3. Simulação de incêndio real nos protótipos

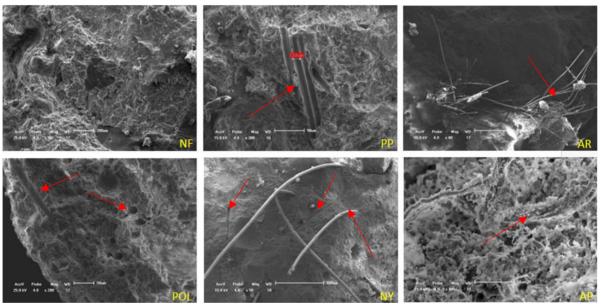
Fig. 4. MEV dos concretos após serem submetidos a 500°C

Observa-se que PP e POL não continham mais fibras após 500°C, que AR e AP não perderam as fibras em sua totalidade e em NY houve fusão parcial das fibras. A temperatura aplicada foi de 500°C, mas vale lembrar que o calor do concreto passa por condução e é por isso que algumas fibras da parte interna da NY permaneceram e outras não, ou seja, no ponto analisado a temperatura interna do concreto foi próxima de 260 ° C. As setas na Fig. 4 mostram isso. As setas indicam a presença ou vazio das fibras em cada tipo de concreto submetido a altas temperaturas.

A Fig. 4 mostra as imagens do MEV dos concretos após serem submetidos a uma temperatura de 500°C na mufla.

Adiante será visto que NF e AP foram os concretos que apresentaram *spalling* no ensaio do simulador. Correlacionando com o ensaio do MEV verifica-se que a falta de porosidade para liberar vapor de água influenciou o desplacamento do NF. Já no AP, a alta fibrilação da polpa de aramida, a concentração superficial e o fato dela não fundir foram fatores determinantes para não aumentar a porosidade do concreto. Mais explicações serão fornecidas no tópico Teste em simulador de incêndio real.

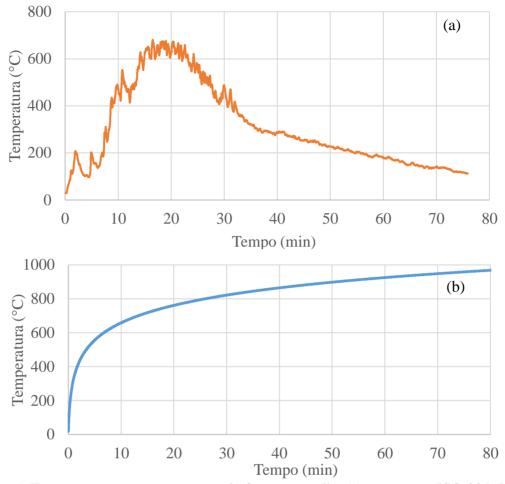
Fig. 5. Temperatura x tempo no teste de fogo em grelha (a) e na curva ISO 834 (b)

Conforme observado no gráfico, no teste de fogo em grelha houve as fases da queima em compartimento, ou seja, os ensaios apresentaram o ponto de ignição, fase de crescimento, com ou sem queima generalizada, ponto ápice e decaimento em virtude da falta de material combustível. Comportamento diferente do encontrado em ensaios de mufla. Outro ponto divergente é o padrão de aquecimento do corpo de prova. O calor é passado por condução ao espécime. Em um incêndio, a frente de fogo, na maioria das vezes, possui um padrão. Na queima em mufla todos os lados transferem energia de maneira igual ao corpo de prova. Na Fig. 6 observa-se em imagens de termógrafo como o calor é passado nos dois tipos de ensaios realizados.

que o comportamento é bastante diferente da curva padrão ISO 834 de um forno elétrico. Essa diferença pode ser vista na Fig. 5.

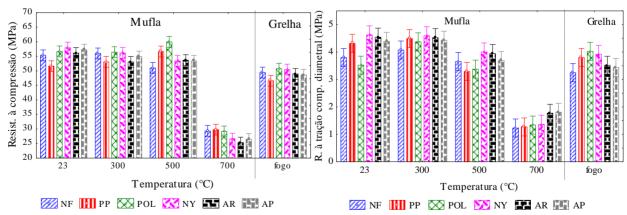
Fig. 7. Resistência à compressão axial (a) e à tração por compressão diametral (b) em função da temperatura em mufla e na grelha.

Analisando o ensaio na mufla, observa-se que de 23°C a 500°C quase não há alteração na resistência à compressão. A 700°C ocorre uma queda média de aproximadamente 50,2% dessa propriedade mecânica quando comparada à temperatura ambiente. Esse comportamento pode ser

- A resistência à compressão axial do NF não se alterou até a faixa de 300°C. O PP apresentou o mesmo comportamento;
- A resistência do POL não se alterou até 500°C;
- Até 300°C a resistência à compressão do NY é a mesma. Entre 300-500°C não houve alteração de resistência. O AP obteve o mesmo comportamento;
- Para o AR entre 300-500°C a resistência é a mesma, assim como o valor em temperatura ambiente é o mesmo que a 500°C.

Analisando o teste de fogo em grelha, os resultados mostram que o efeito da alta temperatura através de mufla é mais severo ao concreto. Apesar da temperatura final do teste de fogo chegar a quase 700°C, os valores obtidos de resistência à compressão axial em mufla a 700°C são em média 55% dos resultados em grelha.

Observou-se que NY, AR e AP apresentaram médias maiores que NF, PP e POL. Embora seja um ensaio que possa apresentar maiores variações de resultados do que os outros dois ensaios apresentados anteriormente (resistência à compressão axial e resistência à tração na flexão), vale ressaltar que as características das fibras podem ter influenciado os resultados. Verifica-se que mais uma vez a temperatura foi a variável de maior impacto. Após o teste de comparações múltiplas, verifica-se que a 700°C não há diferença entre os concretos analisados. Sugere-se que a orientação das fibras possa ter interferido nos resultados, pois nesse teste o POL obteve o menor resultado médio enquanto o AR obteve o maior. No teste de resistência à compressão, essa lógica foi invertida, ou seja, o POL obteve o maior resultado médio e o AR, o pior. Como essas amostras cilíndricas foram moldadas nas mesmas condições, é hipotetizado que a orientação das fibras possa ter influenciado o resultado. Verifica-se que os resultados obtidos no teste de fogo em grelha são próximos aos obtidos na mufla a 500°C.

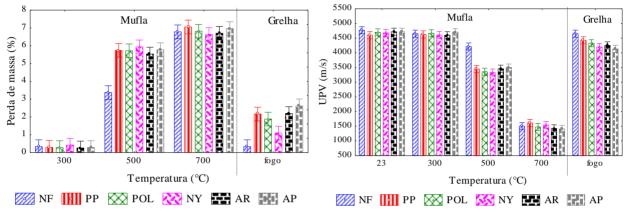
Fig. 8. Perda de massa (a) e UPV (b) em função da temperatura.

Apesar da temperatura final do teste de fogo real em grelha chegar a quase 700°C, o concreto apresenta menos perda que o concreto a 500°C em mufla, conforme pode ser visto nos resultados de perda de massa e UPV.

Na faixa de 500°C verifica-se que NF obteve a menor perda de massa do que os outros concretos. Essa faixa de temperatura é suficiente para fundir grande parte das fibras, proporcionando o esperado aumento de poros, mas ainda não é suficiente para realizar todas as transformações químicas do concreto. O gráfico de perda de massa em função da temperatura está na Fig. 8a.

A Fig. 8b evidencia o resultado esperado, ou seja, sugere-se a existência de fissuras e de até mesmo aumento dos poros com o acréscimo da temperatura.

Por análise gráfica, verificou-se que até 300°C não houve aumento de fissuras capazes de apresentar diferenças na análise ultrassonográfica. O método de teste não destrutivo para determinar a velocidade de propagação de ondas longitudinais, obtido por pulsos ultrassônicos através de um componente de concreto, tem como uma de suas principais aplicações a detecção de falhas internas de concretagem, profundidade de fissuras e outras imperfeições (ABNT, 2013). Devido à taxa de aquecimento, à temperatura máxima atingida e ao resfriamento utilizado, a 300°C a perda de umidade não foi detectada. A 500°C, o NF exibia velocidade superior à do concreto com fibras, e a temperatura de 700°C era suficiente para obter o mesmo resultado em todos os concretos analisados.

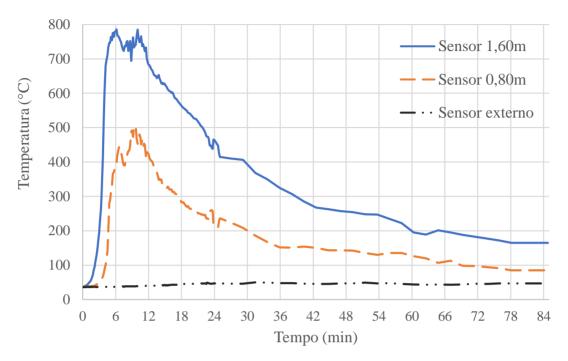
Fig. 9. Temperatura x tempo no simulador de incêndio para os três sensores.

A temperatura média no sensor externo ao container foi de 42°C. Observou-se que, de fato, o fogo teve um comportamento extremo no simulador, pois em apenas 6 minutos após o início do incêndio a temperatura no container atingiu sua faixa máxima de 786°C no sensor localizado a 1,60m.

Na Fig.9 são mostrados os índices de temperatura em função do tempo de cada um dos sensores que monitoraram o incêndio no simulador de incêndio.

Os primeiros 2 minutos foram de queima lenta apenas no centro da ignição do material e de muita liberação de fumaça branca (vapor de água da madeira). Com 4 minutos de simulação, já havia uma queima generalizada dos paletes centrais e chamas tocando o teto. Até 5 minutos, ficou claro que a fumaça branca começou a ficar cinza. A partir daí o comportamento começou a mudar. Em 6 minutos, a fumaça já estava cinza claro e já ocupava toda a porta. Nesse momento, começou a queimar a madeira do fundo. Aos 10 minutos ocorreu a queima geral na madeira do fundo e do teto. Aos 11 minutos, a fumaça gerada já estava turva, quase marrom-cáqui, uma característica de queima incompleta, o que significa que ainda havia muito material combustível sendo carregado na fumaça. Tanto que, no momento do ensaio até os 12 minutos, a fumaça foi queimada, com o aparecimento de chamas fora do container (esse momento é chamado de "flash"). É por isso que se pode ver quase um segundo pico de aumento de temperatura no sensor superior. Após uma queima generalizada, aos 13 minutos a fumaça estava cinza escura. Aos 23 minutos, queima lenta apenas no centro (o restante do material combustível). Depois disso, a curva de temperatura continua a diminuir. Este é um comportamento real de um incêndio.

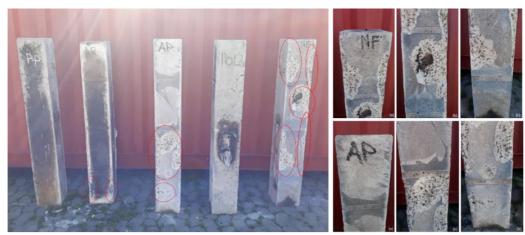
Fig. 10. Pilares após serem submetidos ao fogo, destacando NF e AP pós fogo, mostrando o topo (a), centro (b) e base (c).

Observou-se que NF foi o que exibiu maior desplacamento, seguido pelo AP. AR também apresentou um pequeno desplacamento na base. Os pilares de PP e POL não apresentaram desplacamento, ou seja, os danos não foram observados na análise visual. Tais concretos só apresentaram marca de queima oriundas da madeira. Pelo menos uma face de cada pilar apresentou essa marca de fuligem, característica muito comum encontrada nos incêndios devido a queima incompleta dos materiais combustíveis.

Após o ensaio e o resfriamento total do local, a análise visual de cada protótipo foi realizada no dia seguinte. A Fig. 10 mostra os pilares lado a lado. As marcações feitas nas imagens dos pilares mostram os desplacamentos ocorridos em alguns dos concretos.

A Fig. 10 também mostra os detalhes dos pilares mais afetados. *Spalling* de superfície e de aresta foram observados em NF e AP. Como principais influências, além da presença da fibra no caso do PA, podem-se citar a permeabilidade do concreto, expansão térmica do agregado, presença de armadura e taxa de aquecimento.
