Diagnóstico y proyecto de recalce estructural del Palacio Tampieri

Diagnosis and project of structural underpinning of Tampieri Palace

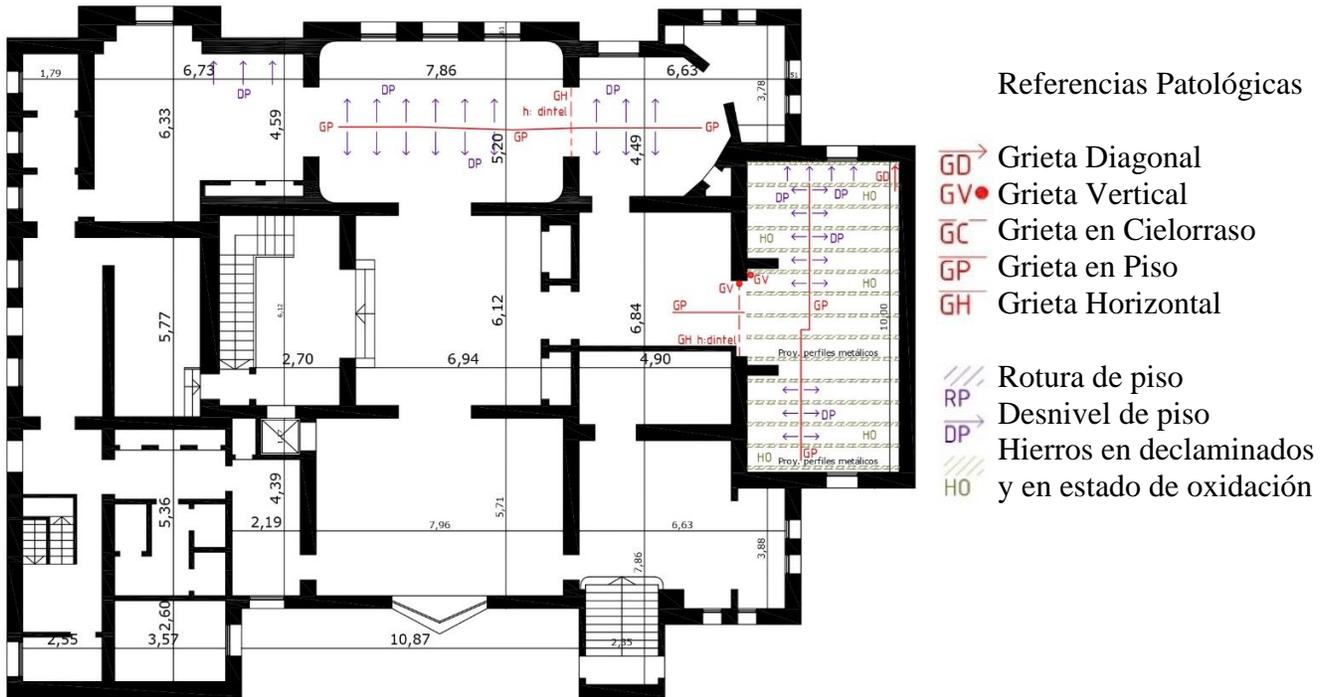
Figura 2. Relevamiento de patología en nivel subsuelo.

Las Figuras 2 a 4 presentan esquemas, en planta y fachada, de los relevamientos patológicos realizados cuyo estudio y análisis permite inferir las probables causas que le dieron origen. En tanto, la Figura 5 muestra un relevamiento fotográfico de los degrados del palacio.

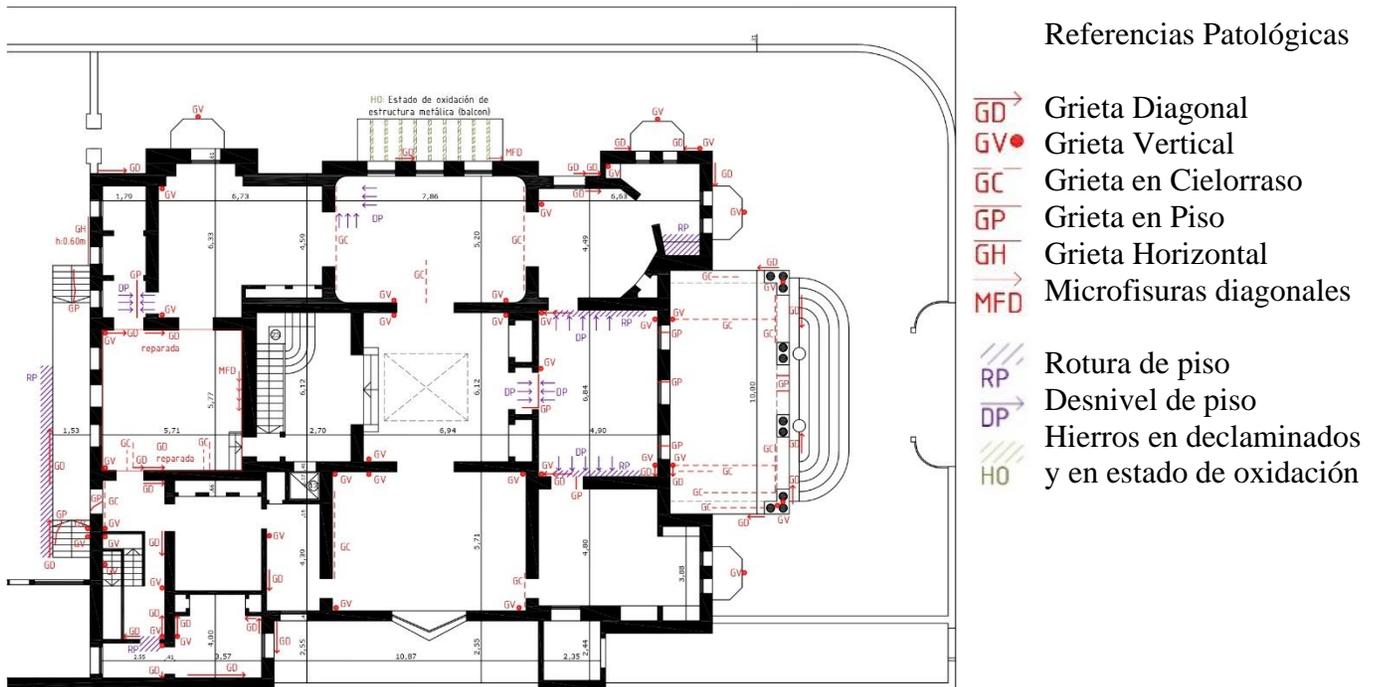
Figura 3. Relevamiento de patología en nivel planta baja.

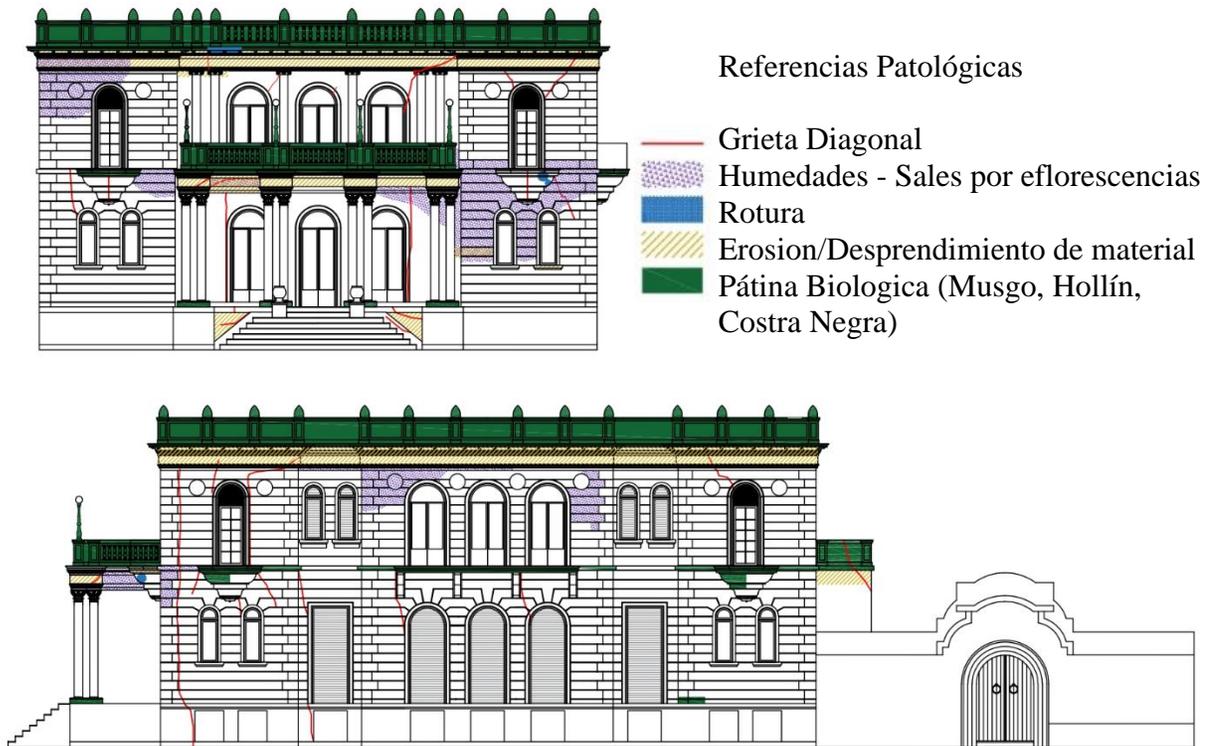
Figura 4. Relevamiento de patología en fachadas Norte y Oeste.

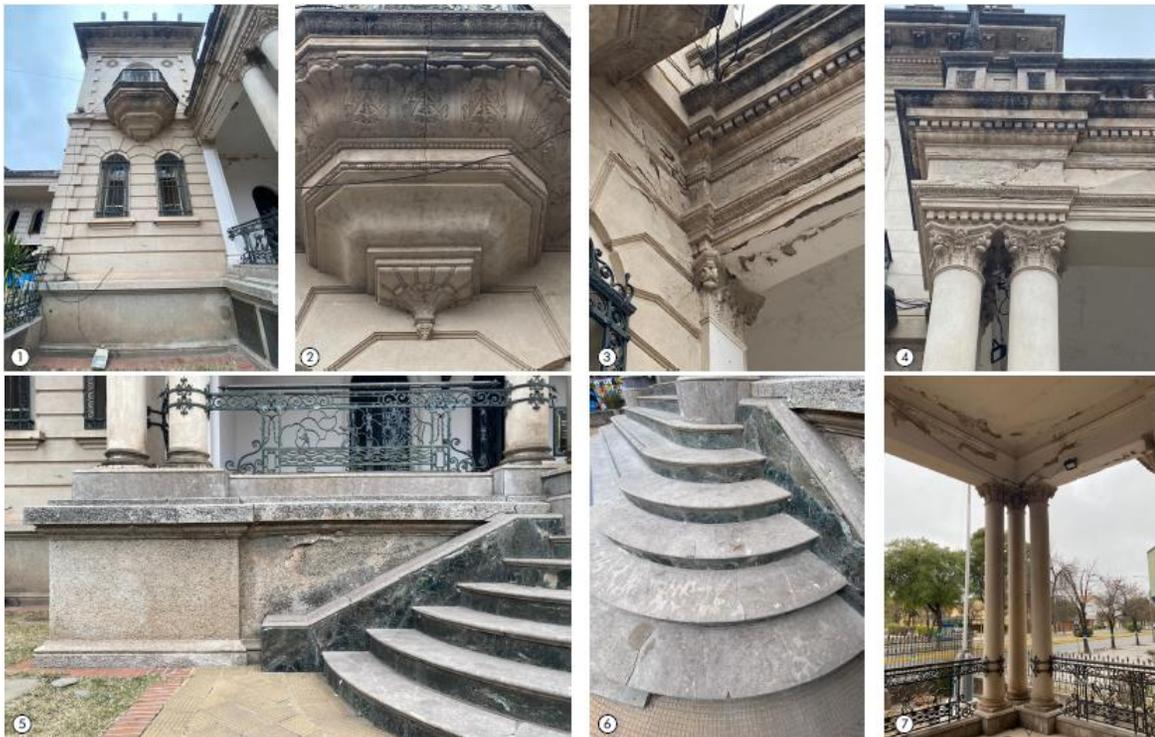
Figura 5. Relevamiento fotográfico de degradados. 5.1) y 5.2): grietas en recubrimiento inferior de balconete, por corrosión de la estructura de armado interior. 5.3), 5.4) y 5.7): el desplazamiento de la estructura metálica adintelada del porch de ingreso, por asientos diferenciales, provocó grietas de tironeo y tracción en las uniones con muros portantes, dando origen al ingreso de filtraciones de agua y el consiguiente degrade de revoque símil piedra. 5.5) y 5.6): descensos diferenciales de columnas de terraza sobre porch ingreso, con alabeos de líneas de molduras y rotura de placas de revestimiento, incluso en escalinata.

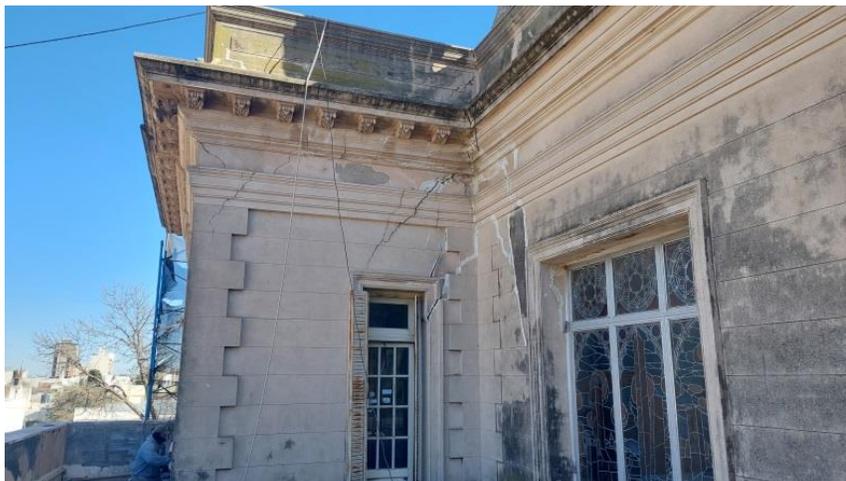
Figura 6. Los asientos diferenciales originaron esfuerzos diagonales de tracción en los muros, dando lugar a la aparición de grietas parabólicas perpendiculares a la diagonal traccionada.

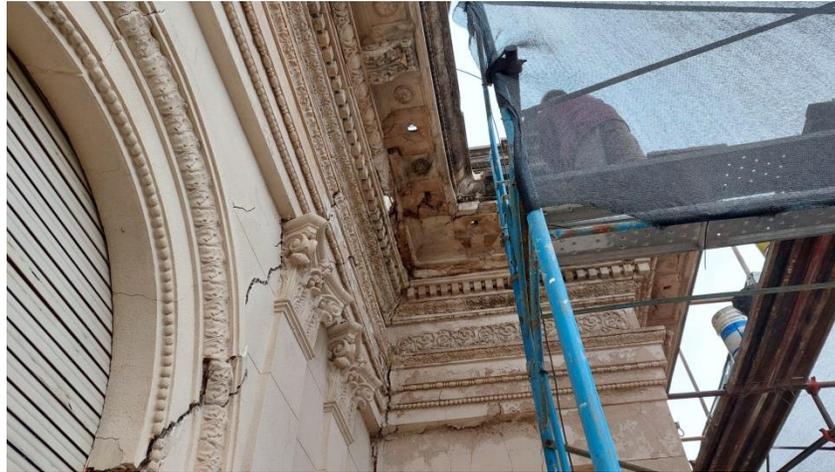
Figura 7. Detalle de grietas con desplazamiento entre fragmentos de muros.

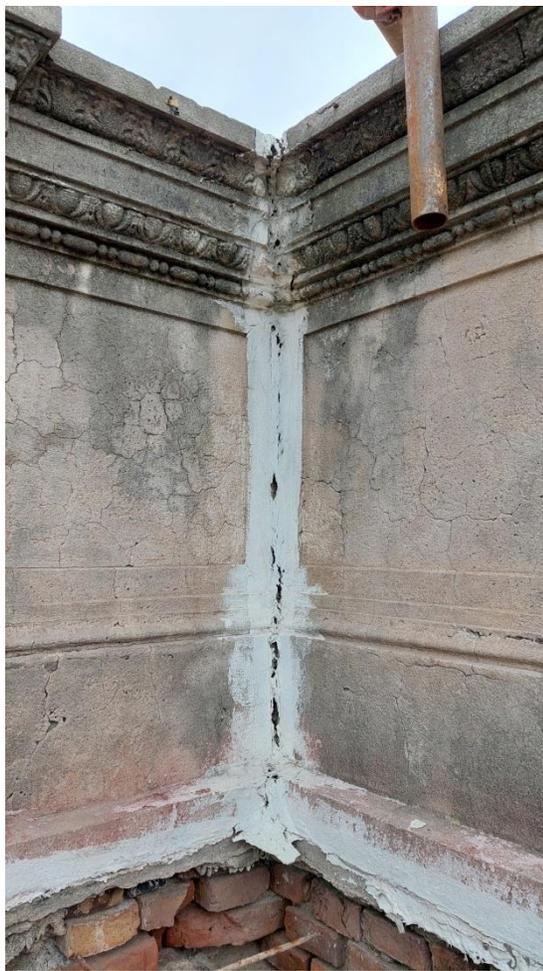
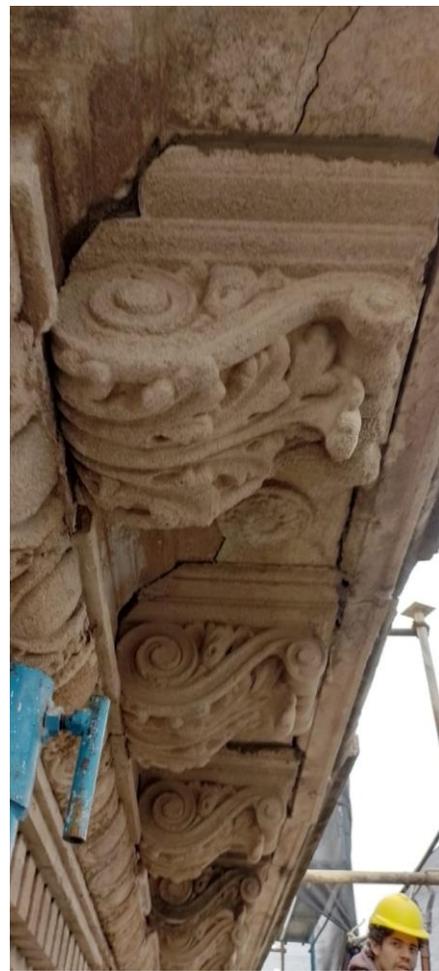
Figura 8. a) Desvinculación de muros en encuentros en esquina, por desplazamientos y desplomes diferenciales entre los mismos. b) Detalle de desprendimiento de ornatos y volutas por deformación de las cornisas, a consecuencia de los asentamientos. Dichos elementos sueltos implican riesgo de caída al vacío.

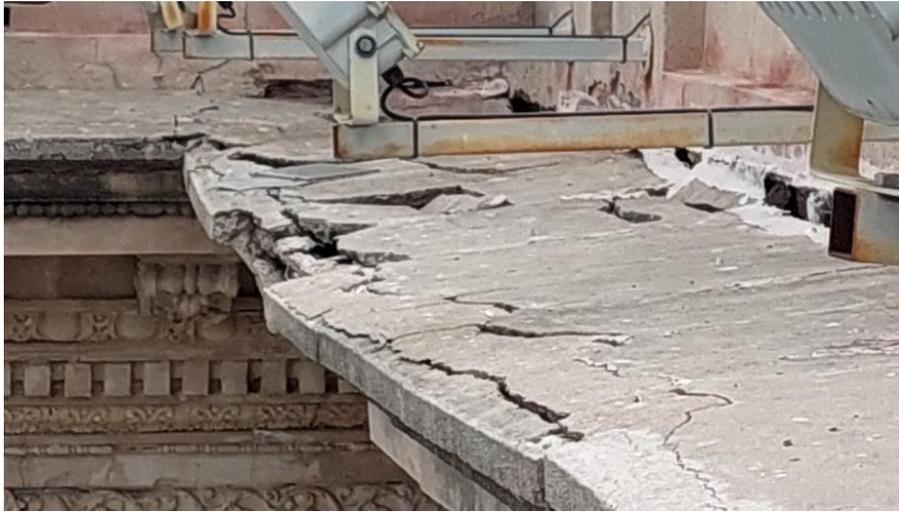
Figura 9. Deformación y rotura de estructura metálica de armazón de cornisa.

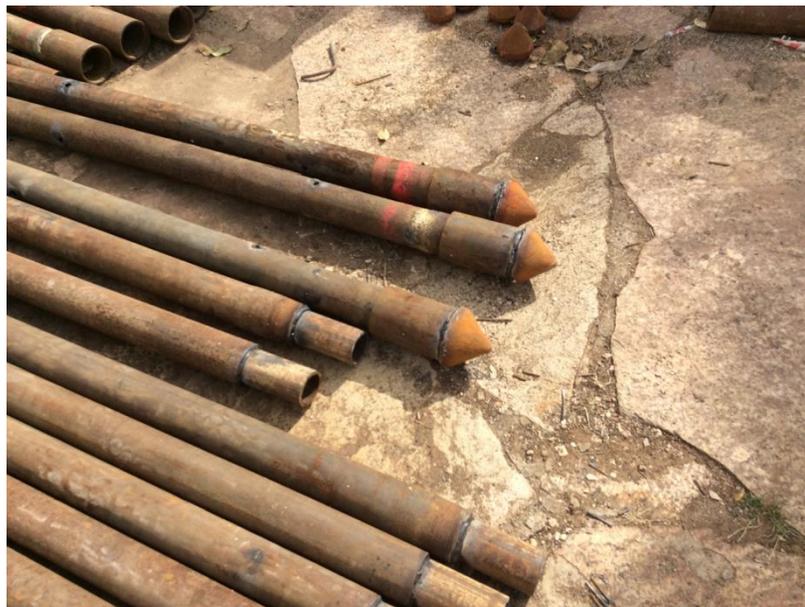
Figura 10. Detalle de los tubos Manessmann con diámetro de 73 mm. Se observan la perforación para inyección y los azuches para hincado sin transmisión de vibraciones al suelo circundante.

Estos micropilotes consisten en caños de acero sin costura, de aleaciones especiales con tensiones de rotura por tracción que duplican los aceros de construcción tradicionales, denominados Manesmann (Figura 10). Los mismos tienen 73 mm de diámetro externo, y se acoplan por soldadura cada 3 metros, hincándose por percusión hasta llegar a la resistencia de rechazo del terreno, la que debe ser compatible con el horizonte de fundación previsto en los estudios geotécnicos previos.

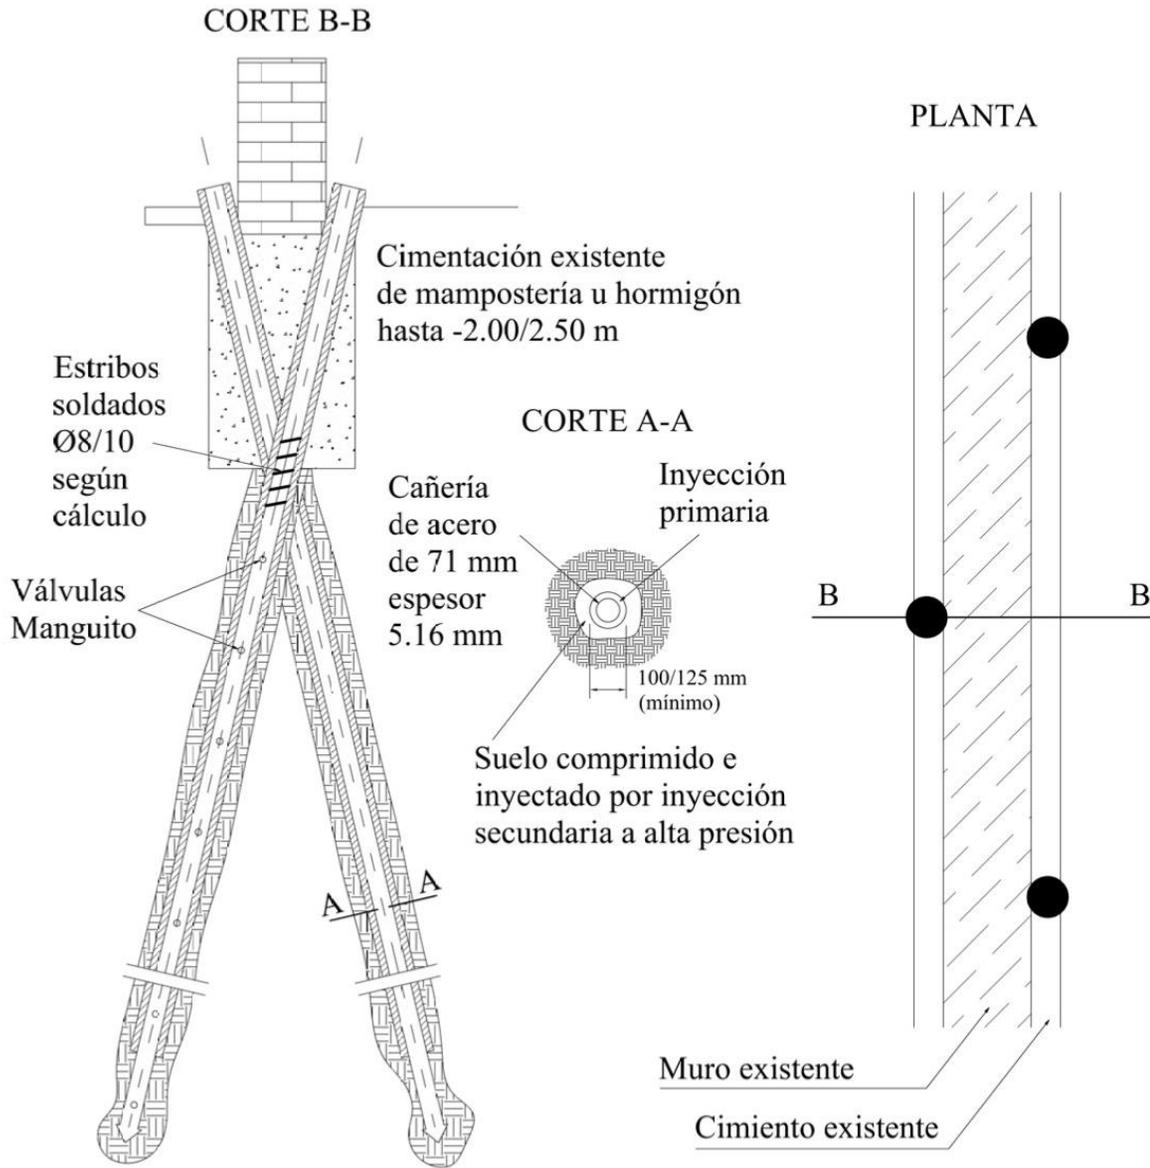
Figura 11. Esquema de apoyo de muros interiores en micropilotes sub-verticales.

La disposición de los micropilotes para materializar el recalce de los muros se realiza a tres bolillos (Figura 11). La cantidad de micropilotes a utilizar se determina según la carga que reciba el muro y la capacidad de carga del micropilote. En la Tabla 1 se presentan los parámetros de cálculo de

Durante la ejecución, y para atravesar el muro evitando vibraciones por hincado, se perforó primero con corona diamantada un orificio de 120 mm de diámetro, hasta traspasar la base de apoyo. En ese momento, se retiró la corona y se introdujo el micropilote hasta hacer contacto con el suelo subyacente, para recién comenzar el proceso de hincado. En el caso de los muros interiores de SS, los pilotes van alternados a uno y otro lado de cada muro, con esquema de “pata de catre”, tal como se indicó en la Figura 11.

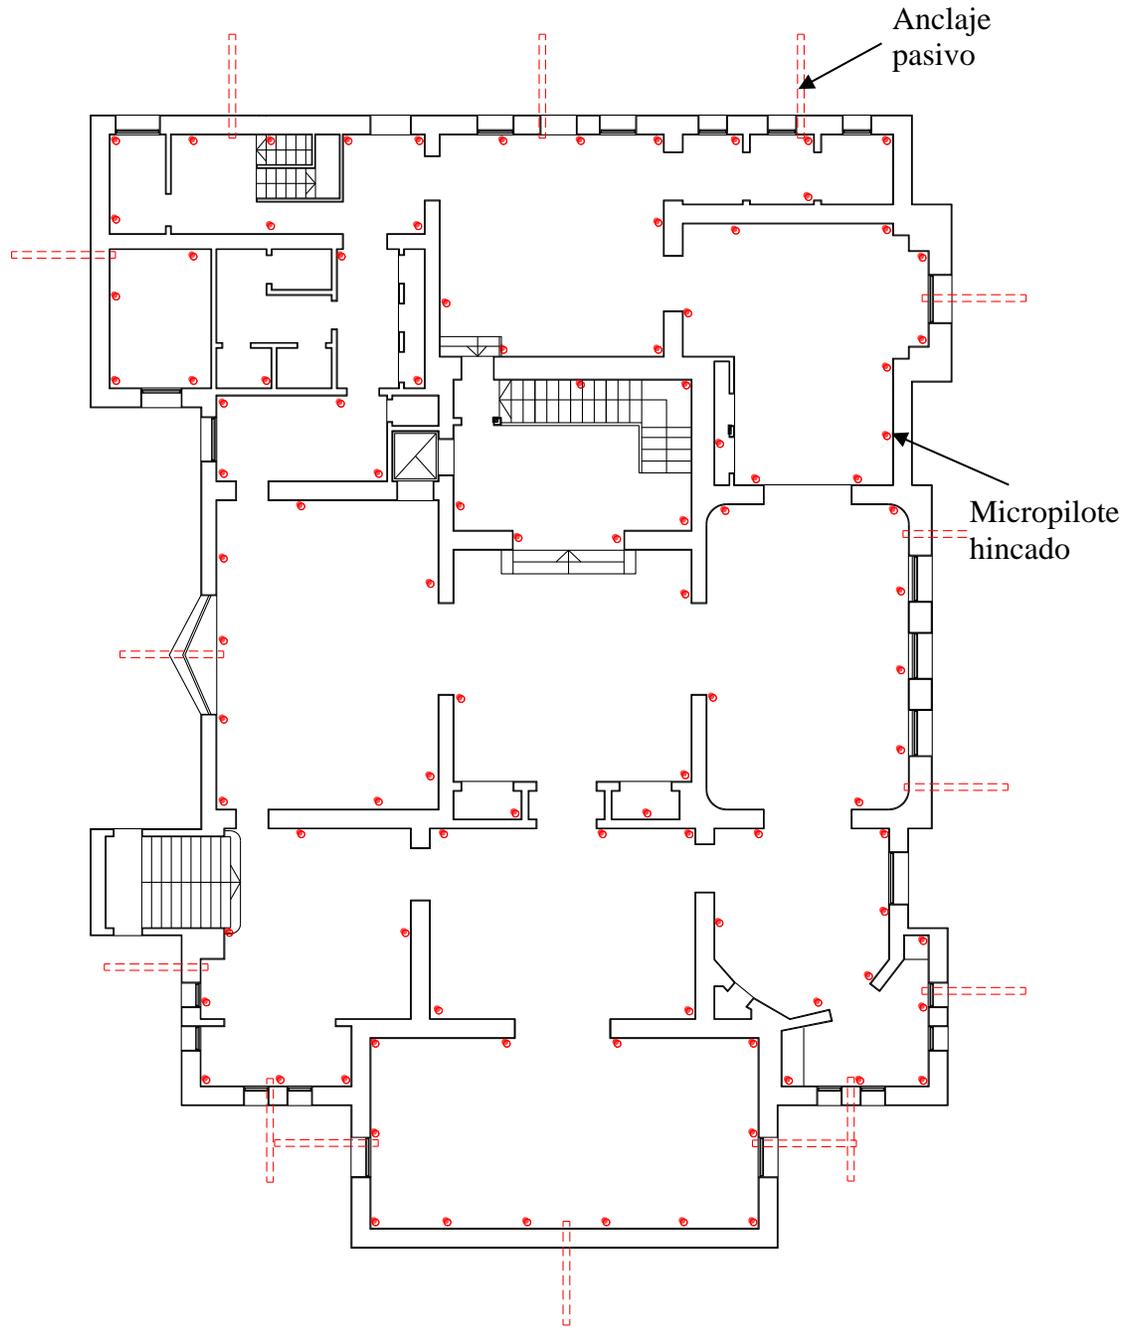
Figura 12. Esquema del subsuelo con la propuesta de ubicación de los micropilotes hincados.

La ubicación de los elementos se detalla en el Plano de Planta de Subsuelo (Figura 12).

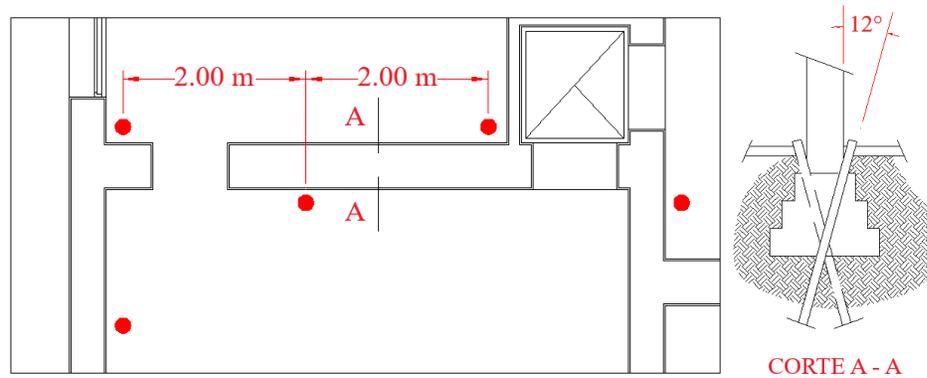
Figura 13. Detalle de la disposición y separación de micropilotes en muros interiores, junto con un corte en donde se muestra la vinculación con la mampostería de fundación.

La Figura 13 presenta un detalle con la separación aproximada entre micropilotes, dispuestos a ambos lados de los muros interiores, y un corte con el detalle de la ubicación de los mismos en relación al cimiento existente.

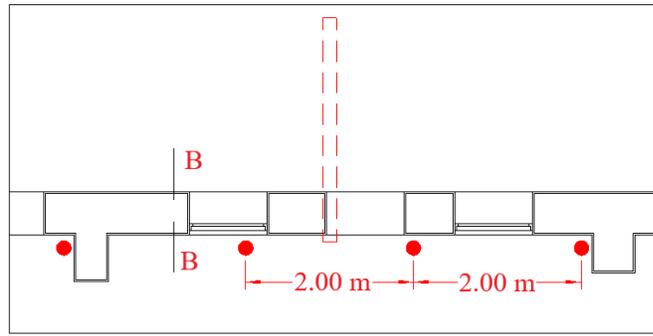
Figura 14. Detalle de la disposición y separación de micropilotes en muros exteriores, con la ubicación tentativa de los anclajes pasivos de equilibrio.

A partir del análisis de carga del muro exterior y de la capacidad de carga de cada micropilote, se elaboró el proyecto del recalce cuyo detalle se presenta en la Figura 14. La disposición sub-vertical de los micropilotes hincados, atravesando el empatañamiento de los muros exteriores sólo desde el interior del subsuelo genera sobre la estructura de recalce un empuje horizontal que debe ser equilibrado en parte, mediante la resistencia friccional desarrollada en la interfase muro-suelo, y el excedente, a partir de la incorporación de un anclaje pasivo sub-horizantal dispuesto hacia el retiro perimetral del palacio. El esquema de cargas que intervienen en el muro se muestra en la Figura 15, del cual es factible determinar el valor de la carga a equilibrar mediante el anclaje pasivo propuesto.

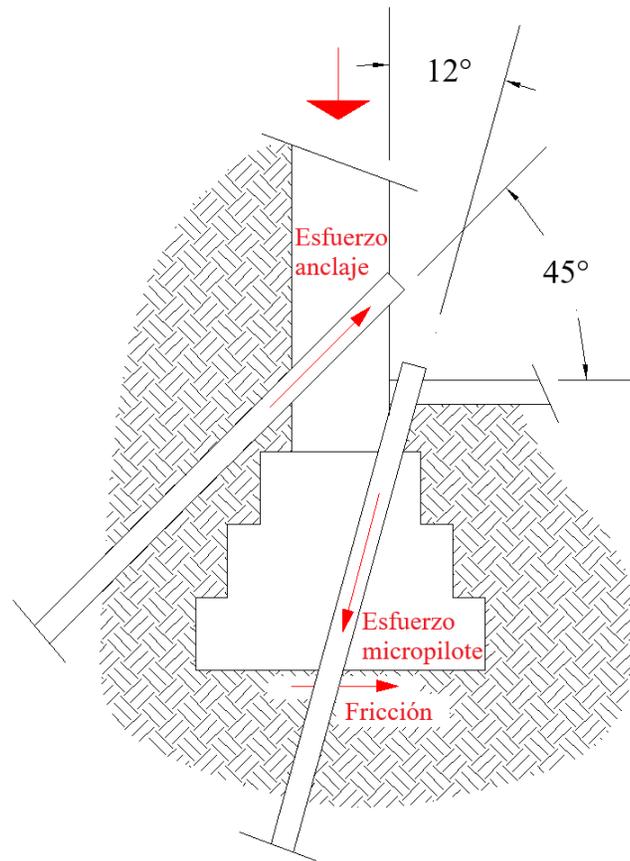
Figura 15. Corte B-B, indicado en la Figura 14, en donde se muestra la vinculación con la mampostería de fundación y la disposición del anclaje pasivo.

A partir de las cargas detalladas en la Figura 15 se plantea la ecuación de equilibrio de fuerzas horizontales (1), de la cual se despeja el valor del esfuerzo en el anclaje, por micropilote.

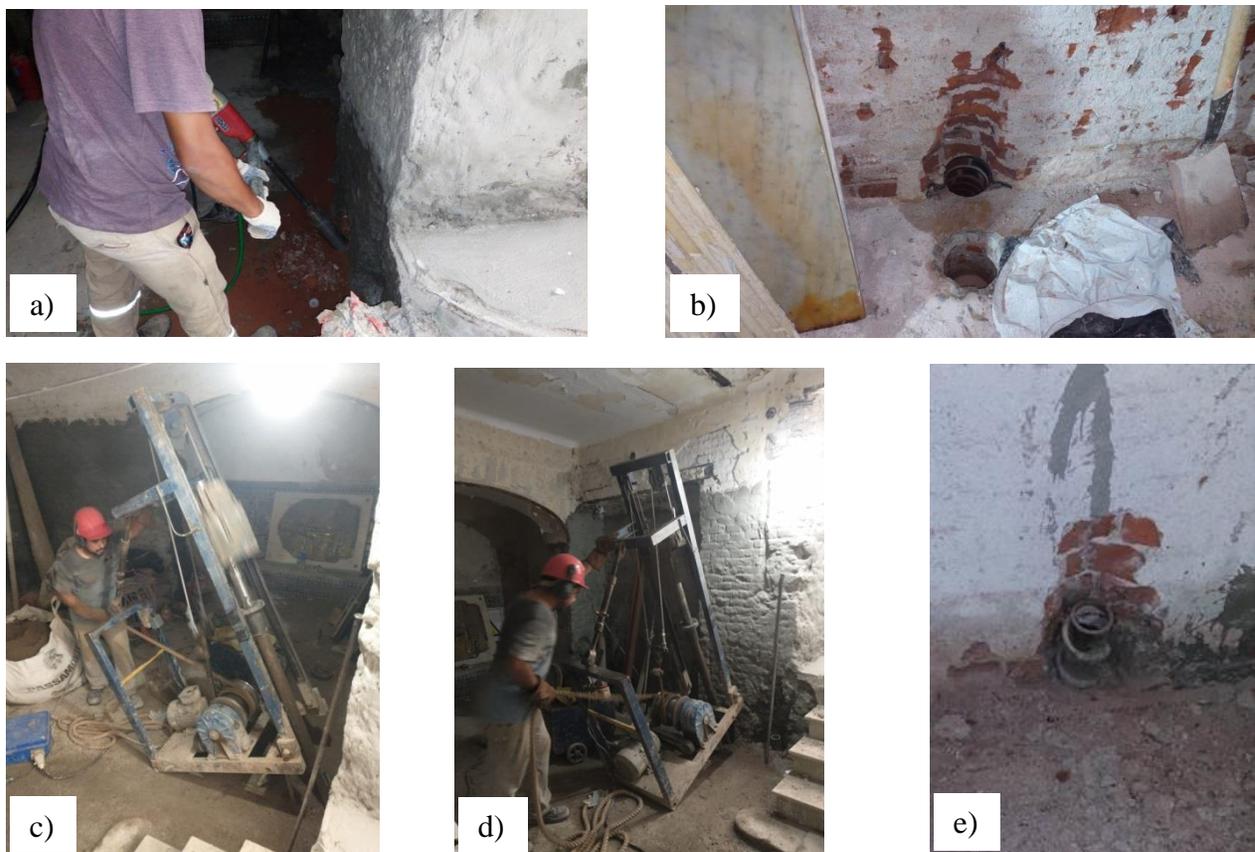
Figura 16. Detalle del procedimiento de intervención. a) Imagen de la perforación con corona diamantada. b) Fotografía de los orificios perforados en la mampostería hasta horizonte de desplante pre-existente. c) Fotografía tomada durante el proceso de hincado mecánico del micropilote. d) Fotografía tomada durante la hinca de un micropilote. e) Imagen del extremo superior del tubo Manessmann, hincado, con estribos soldados para aumentar la superficie friccional contra losa de sub-presión a ejecutar.

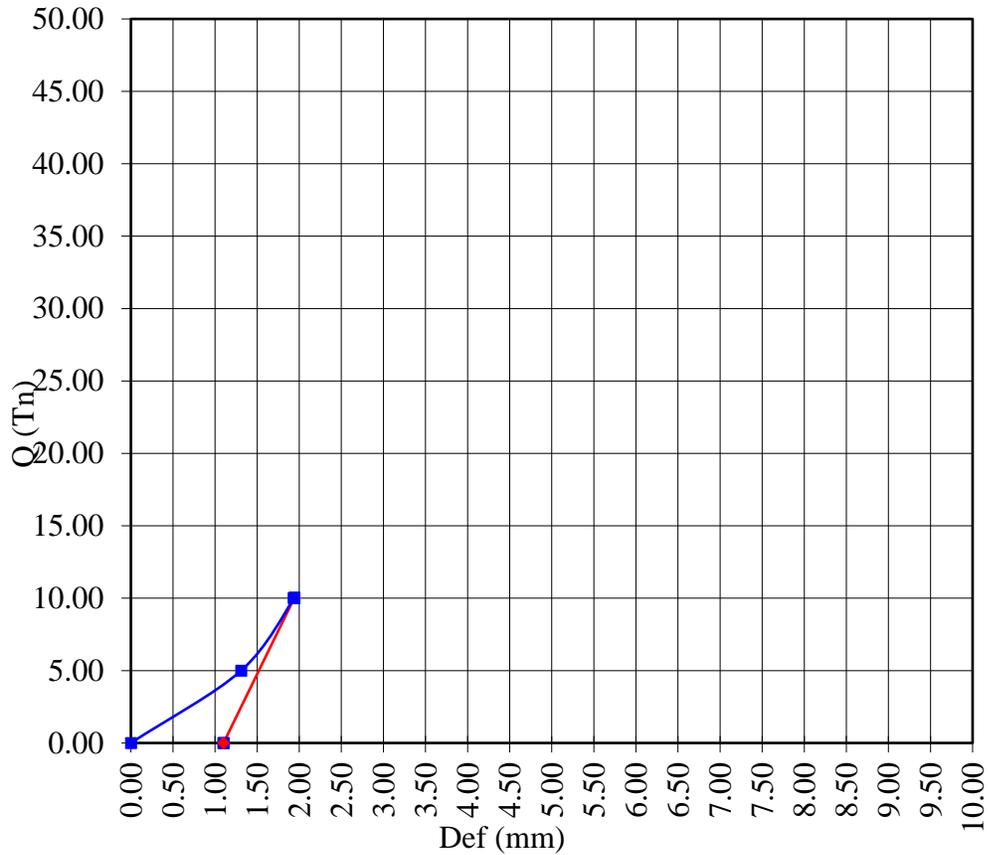
Figura 17. Gráfico carga-deformación del 1^{er} ciclo de carga (10 tn).

Las Figuras 17 y 18 muestran un comportamiento casi lineal del suelo solicitado por el micropilote, tanto en carga como en descarga, advirtiendo que, en razón del nivel de deformaciones alcanzado, se produce una modificación de la microestructura cementada del limo, provocando

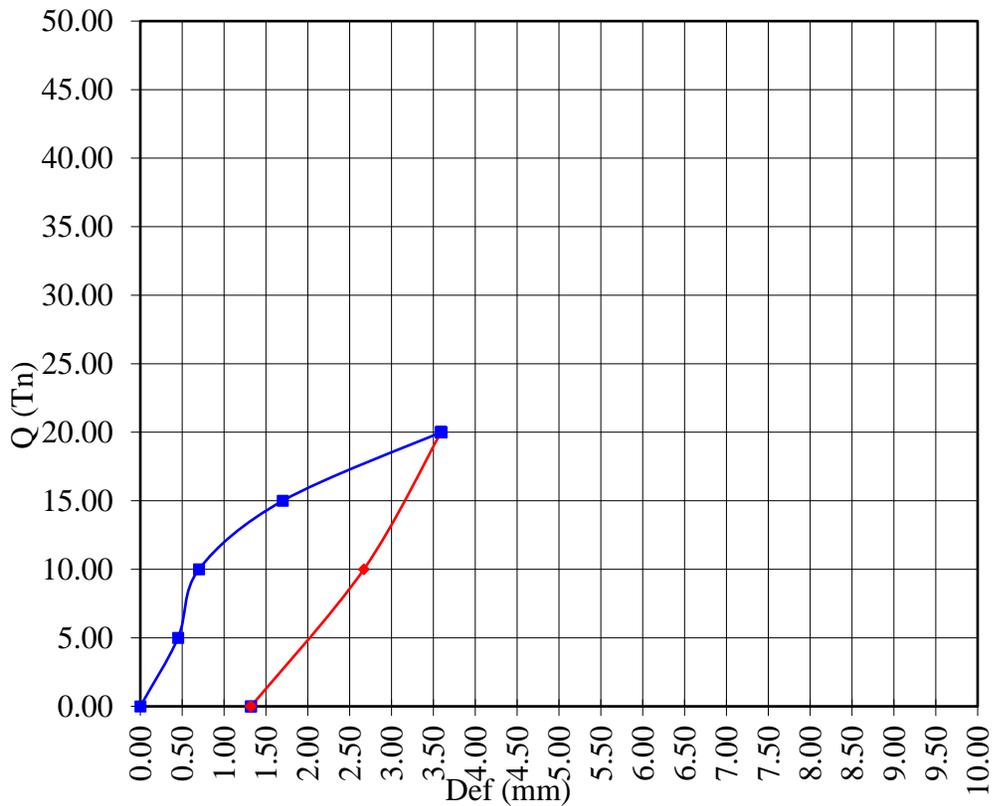
Figura 18. Gráfico carga-deformación del 2º ciclo de carga (25 tn).
