Revista **ALCONPAT**

Revista Latinoamericana de Control de Calidad, Patología y
Recuperación de la Construcción

Volumen 2

Enero – Abril 2012

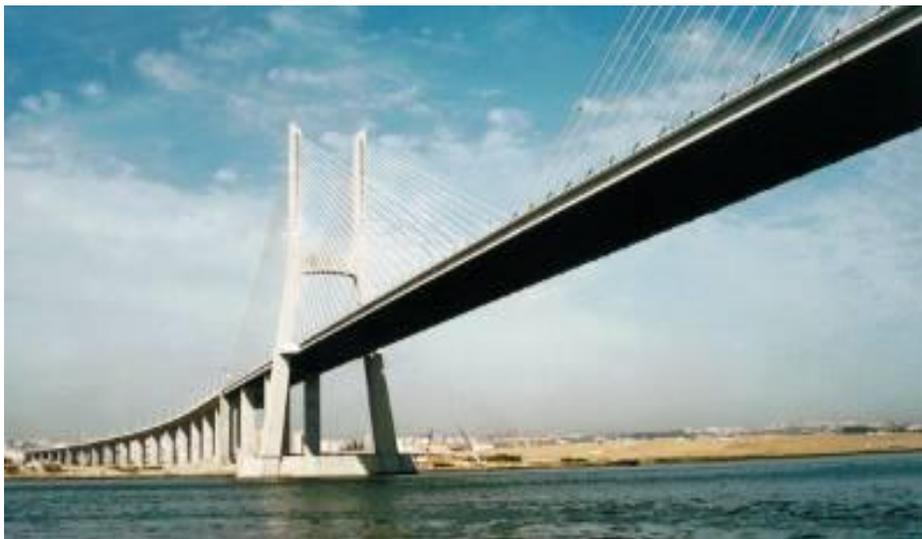
Figura 1. Ponte Vasco da Gama projectada para uma vida útil de 120 anos

Numa altura em que se começam a projectar as grandes pontes para mais de 100 anos de vida útil, é necessário adoptar uma nova filosofia de concepção das pontes que contemple, de forma integrada, as várias fases da obra desde o projecto até à fase de serviço, em termos de durabilidade. A metodologia global apresentada é ilustrada com a experiência adquirida com a Ponte Vasco da Gama que foi a primeira ponte Portuguesa onde foi imposto, na fase de concurso, a realização de um projecto para uma vida útil de 120 anos (Branco, 1999) (Figura1).

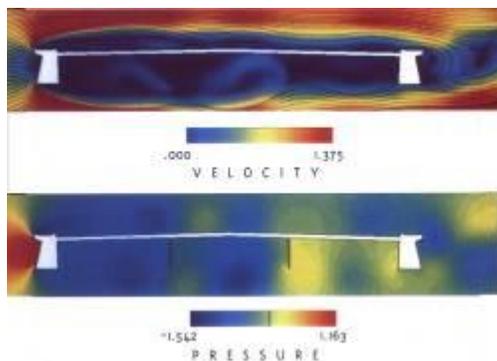
Figura 2. Estudos aerodinâmicos

Com exemplo referem-se alguns destes estudos especiais de segurança estrutural realizados para a Ponte Vasco da Gama. Os estudos do seu comportamento aerodinâmico foram feitos em túnel de vento para analisar a sua estabilidade para rajadas de 250km/h. A geometria inicial da secção transversal conduzia a instabilidade para velocidades a partir de 170km/h e através numa análise inovadora com CFD (computer fluid dynamics) e de testes adicionais de túnel, obteve-se uma solução estável com a colocação de protecções sob o tabuleiro (Figura 2). Nesta obra foram também realizadas análises sísmicas detalhadas associadas ao período de referência de 120 anos. Foi ainda desenvolvido um estudo sísmico específico para analisar as situações de liquefacção das fundações e para definir as características dos amortecedores colocados entre o tabuleiro e as torres, reduzindo os deslocamentos do tabuleiro (Figura 3) (Branco, 2000).

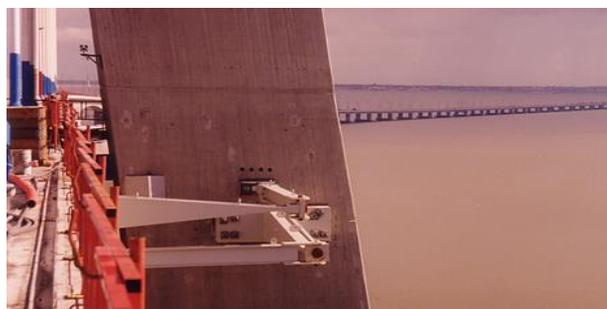
Figura 3. Amortecedores do tabuleiro

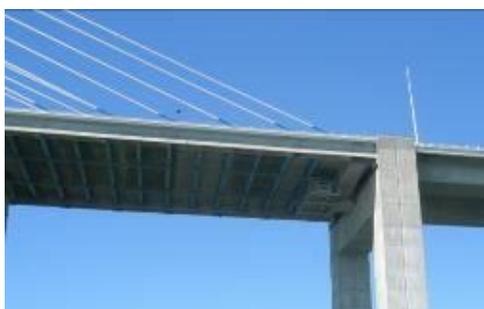
Figura 4. Veículo de inspecção da ponte

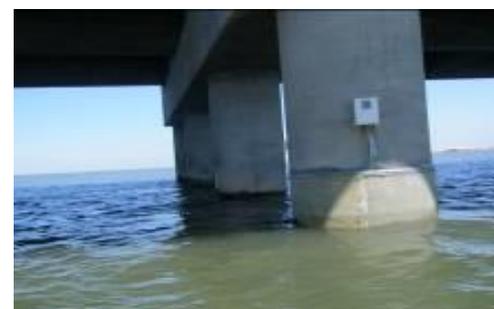
Figura 5. Protecção com fibra de vidro de pilares

Na Ponte Vasco da Gama, como exemplo, referem-se dois problemas construtivos ocorridos que poderiam afectar a durabilidade da obra. O primeiro resultou da fissuração superficial dos grandes recobrimentos (7cm), associada a retracção plástica da zona não armada, e a uma redução da protecção das armaduras. Tal foi solucionado com curas cuidadas e com a injeção das zonas fissuradas. O outro problema resultou de recobrimentos deficientes em pilares estacas, resultante da não verticalidade das armaduras. A sua correcção conduziu à realização de protecções em fibra de vidro, para garantir a vida útil contratual de 120 anos (Figura 5).

Os resultados das campanhas de monitorização da durabilidade durante os primeiros anos mostraram que até agora os níveis de carbonatação e propagação de cloretos estão dentro do previsto na fase de projecto. Houve no entanto problemas associados à existência de reduzidos recobrimentos que já levaram à implementação de medidas de protecção adicional (Figura 5).

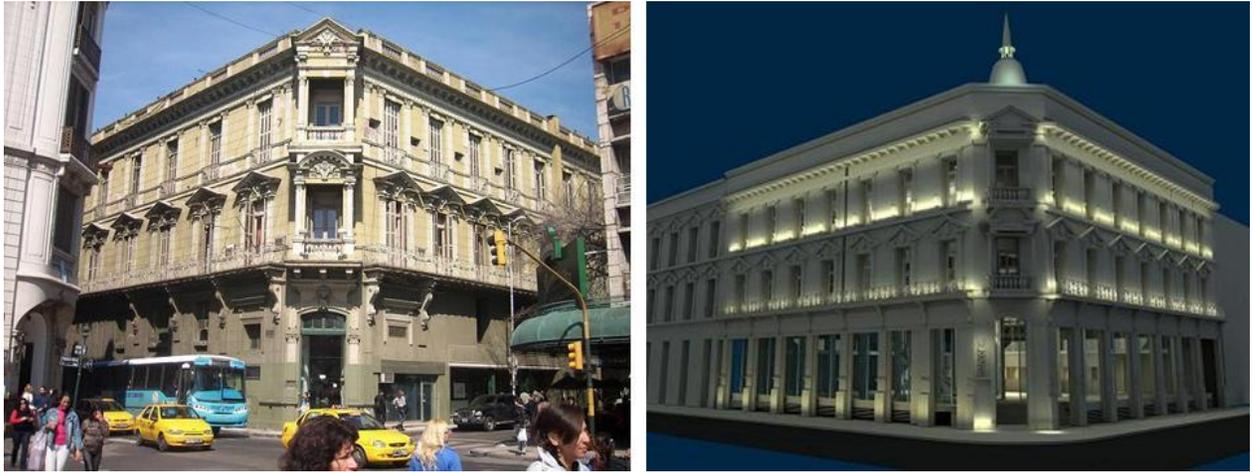
Figura 1. Fachada actual y Fachada Refuncionalizada.

En la ciudad de Córdoba (República Argentina), frente a la plaza principal, está ubicado el Edificio construido a comienzos del siglo XX para hotel. Durante sus más de cien años de vida funcionó al comienzo como Hotel Palace, luego fue sede de la Municipalidad, Geriátrico y Oficinas. Los distintos usos le ocasionaron algunas modificaciones a la construcción original, fundamentalmente en la fachada del primer nivel (Figura 1).

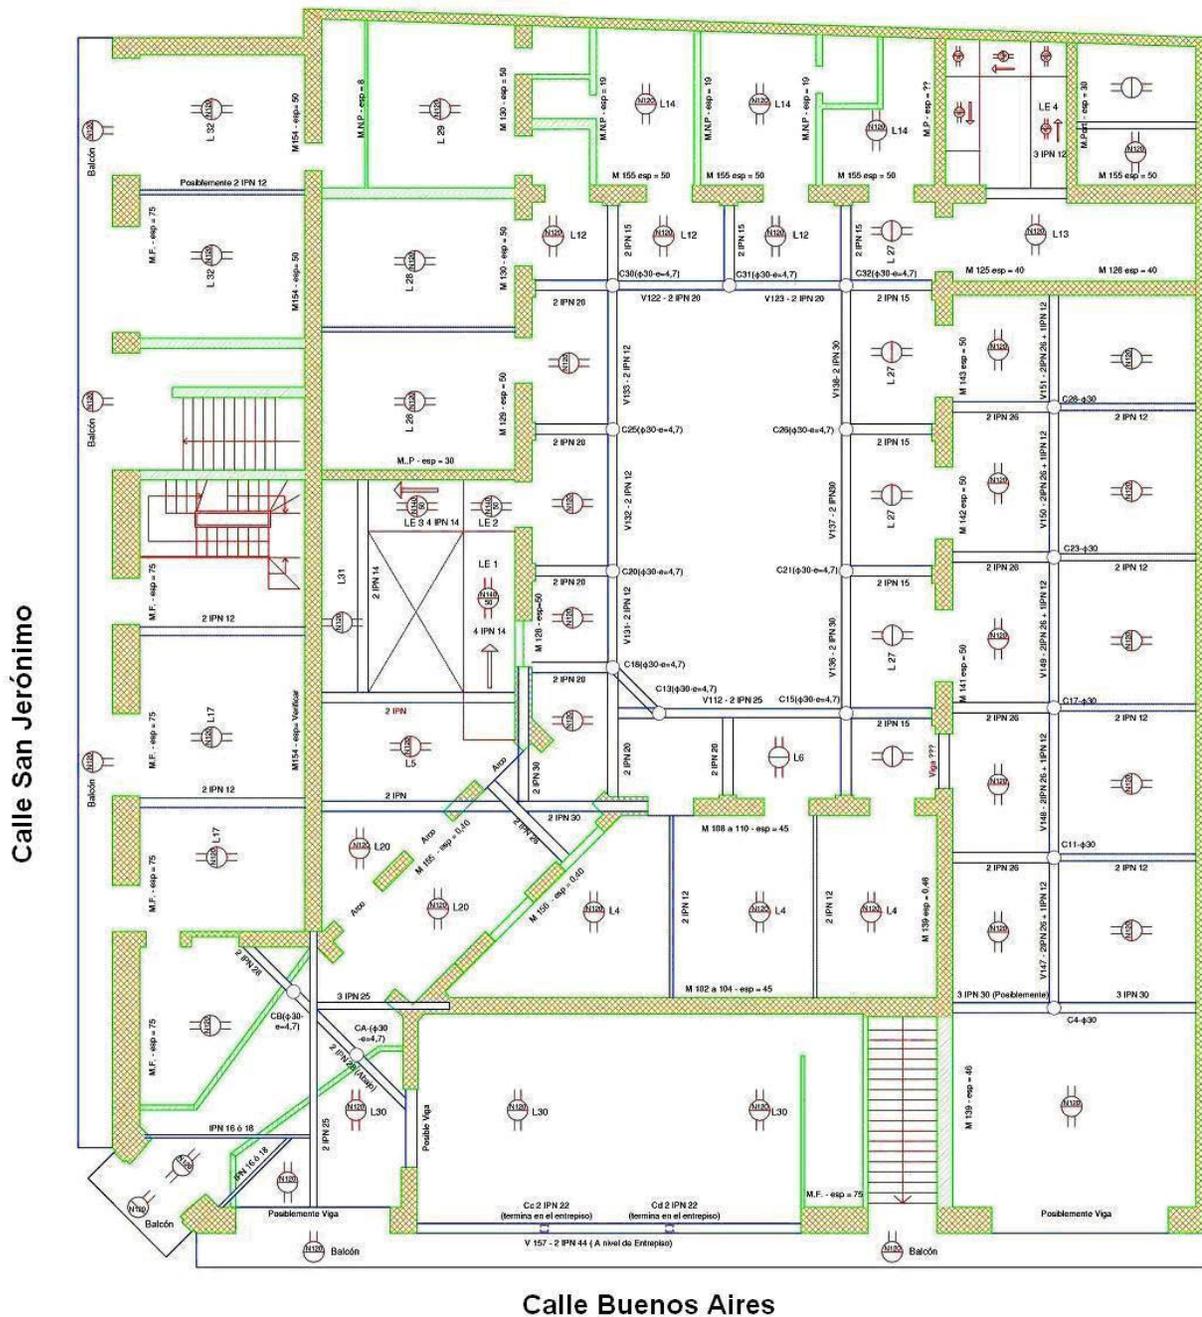
RELEVAMIENTO EX HOTEL PALACE - BCO CORDOBA
LOSA SOBRE PRIMER NIVEL - Esc 1/100

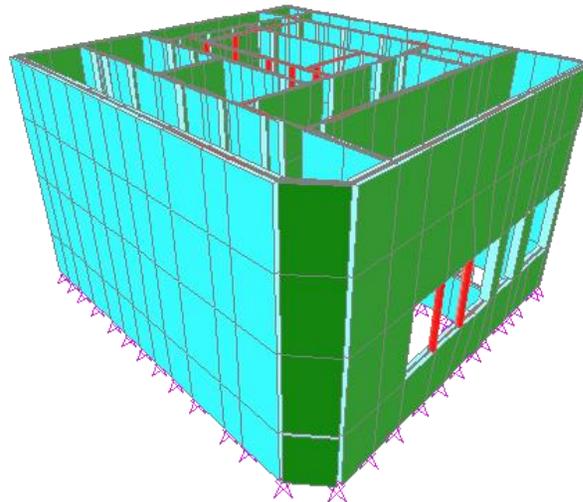
Figura 3. Modelo numérico. Vista 3D.

Para analizar el comportamiento de la estructura existente se emplea un modelo tridimensional donde se representan con elementos tipo placas los muros de mampostería portante y con elementos de barras las vigas y columnas de la construcción. La Figura 3 muestra una perspectiva del modelo construido.

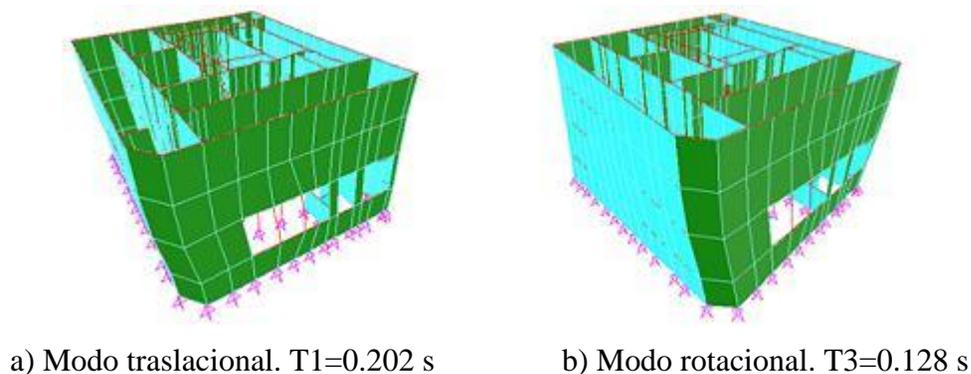
Figura 4. Modos de vibración.

Análisis dinámico. Se realiza un análisis modal para determinar los períodos fundamentales de la estructura los cuales brindan información sobre la rigidez de la estructura y permiten definir las solicitaciones sísmicas de diseño. Los valores obtenidos son los siguientes: Modo traslacional (calle Bs. As.) 0,202 s, Modo traslacional (calle San Jerónimo) 0,169 s, Modo rotacional 0,128 s. De los resultados obtenidos se deduce que se trata de una estructura con elevada rigidez en las dos direcciones principales, lo cual se justifica por el espesor y la densidad de muros resistentes y por el bajo número de niveles de la construcción. En la Figura 4 se presentan las formas modales traslacionales y rotacionales del edificio.

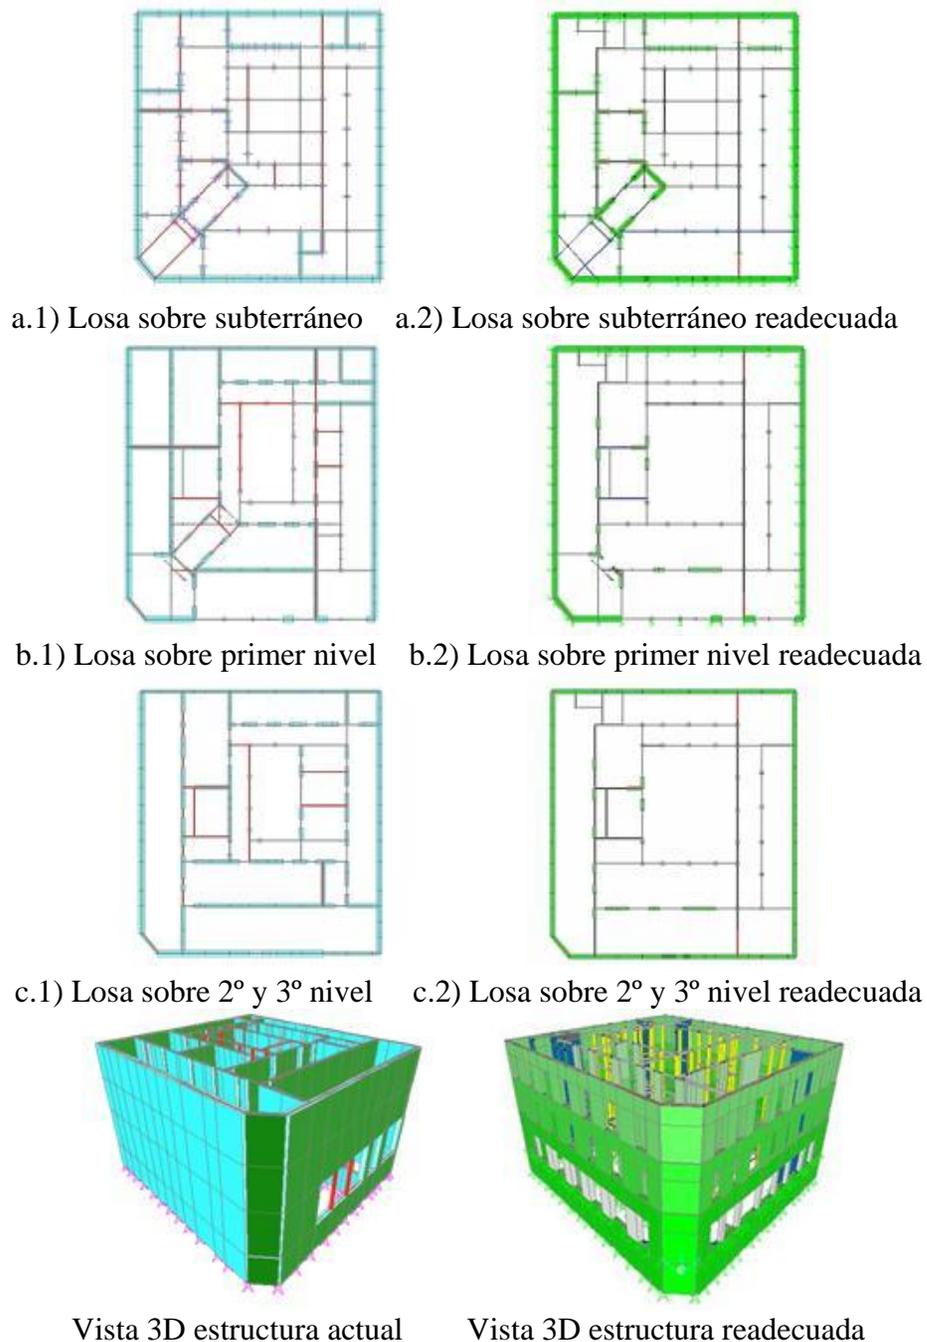
Figura 5. Comparación entre modelos numéricos.

La Figura 5 muestra una comparación entre el modelo original y el modificado donde son evidentes todas las intervenciones proyectadas sobre la estructura y su adecuación con el planteo arquitectónico final.

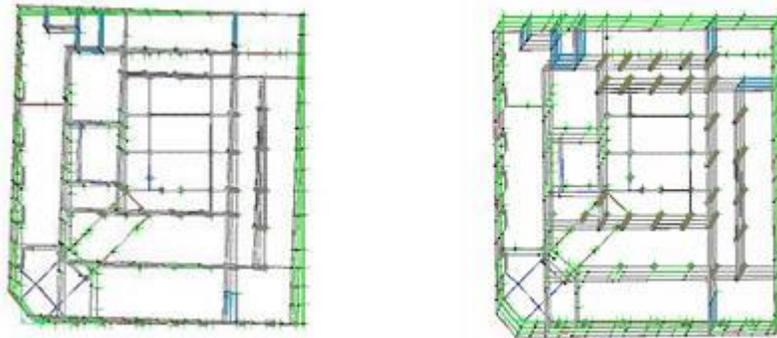
a) Modo traslacional. $T_1=0.451$ s b) Modo traslacional. $T_2=0.352$ s

Figura 6. Modos de vibración de la estructura refuncionalizada.

En las figuras siguientes (Figura 6) se observa que el modo más afectado por el aumento de flexibilidad es el modo traslacional en el sentido de la calle Buenos Aires, donde se reduce la densidad de muros tanto en el interior como en fachada. En el sentido de calle San Jerónimo es evidente el beneficio logrado con los núcleos de tabiques de hormigón y el pórtico metálico.

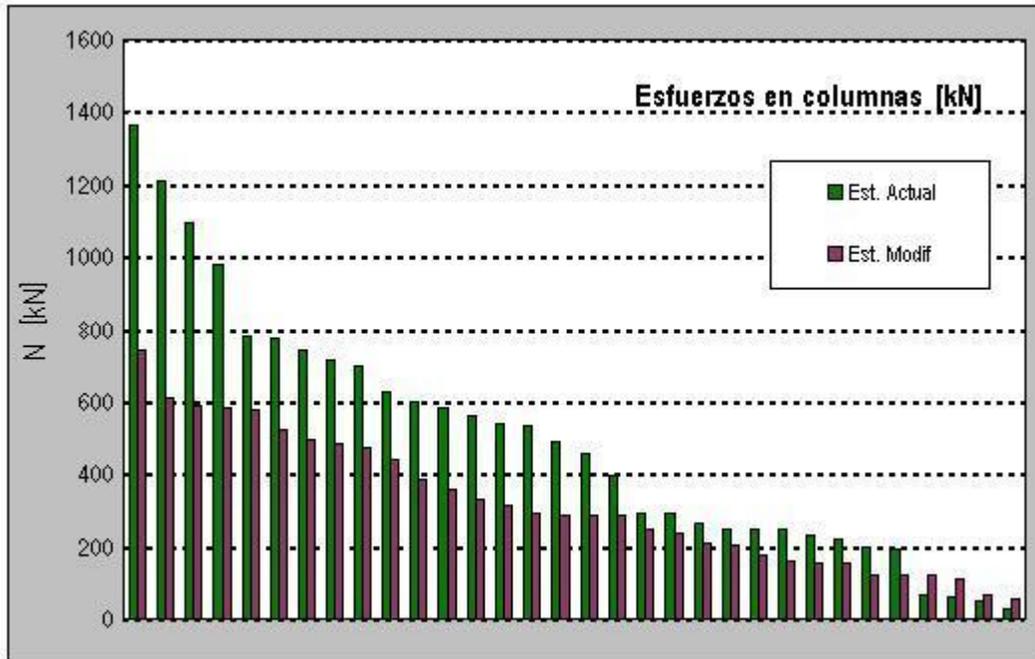
Figura 7. Esfuerzos axiales en columnas de subterráneo.

4.5.2 Solicitaciones axiales en columnas. Se observa una disminución significativa de las cargas gravitatorias en las columnas, por lo que se descarta la necesidad de realizar submuraciones en las fundaciones existentes (Figura 7).

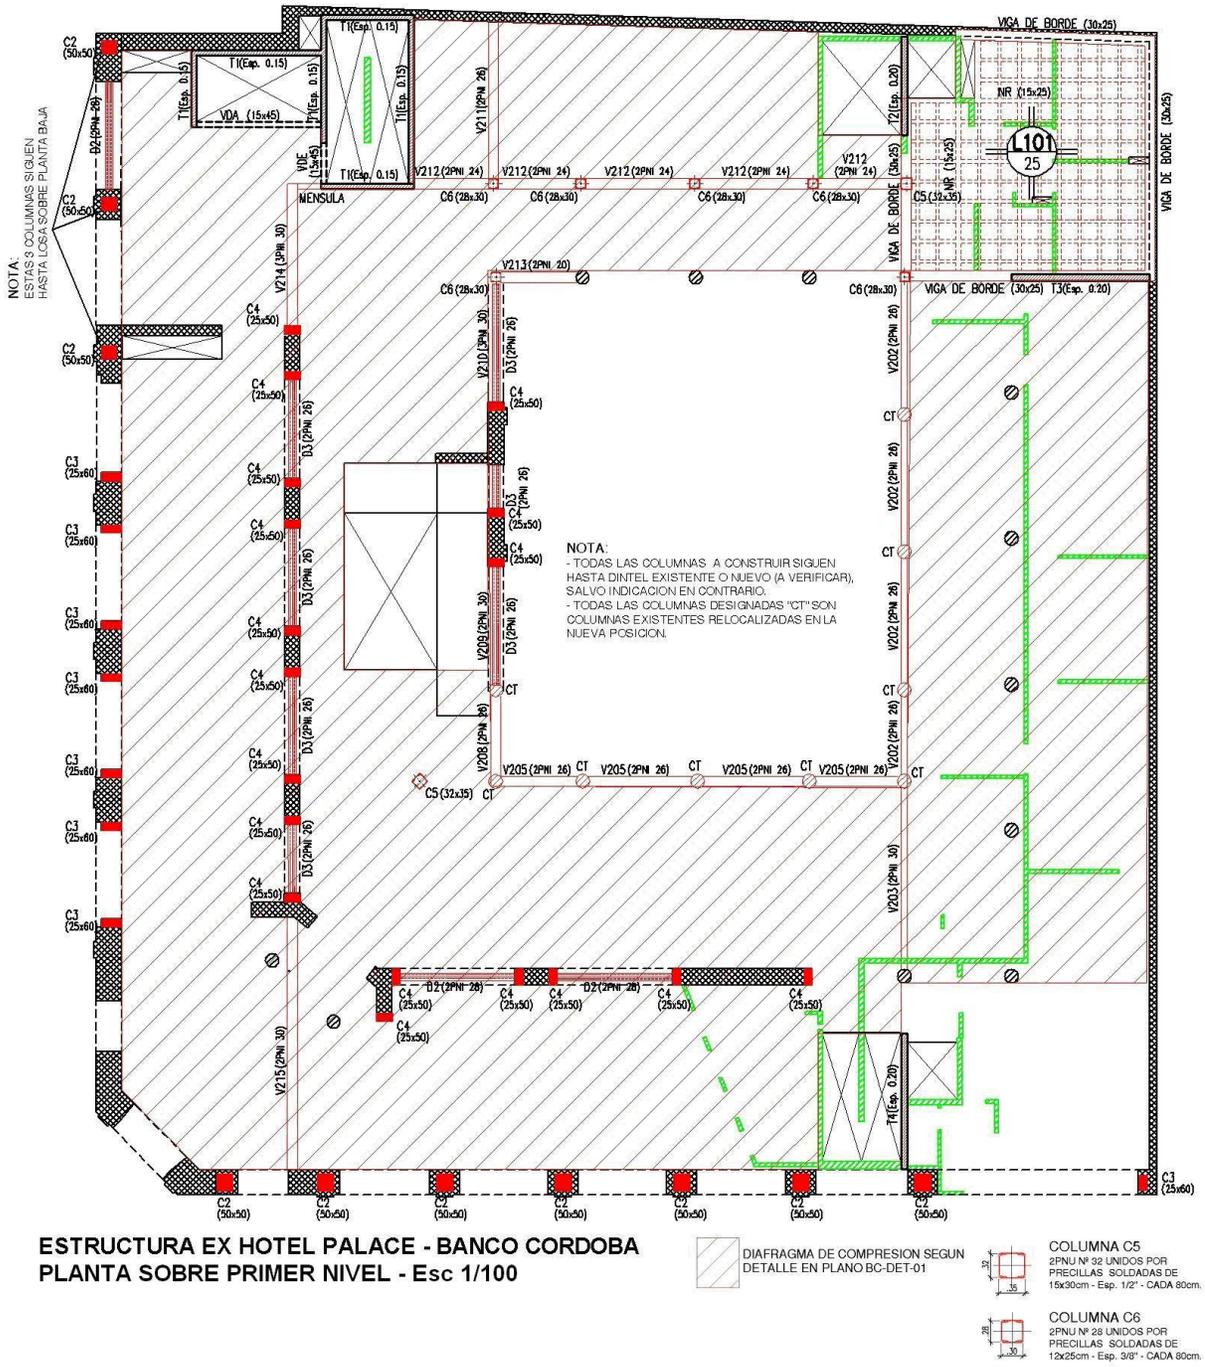
Figura 8. Plano de estructura nueva en primer nivel.

En esta situación se podrán demoler los muros de tercer nivel para después ejecutar una losa de hormigón armado sobre el segundo nivel, luego se demuelen los muros sobre segundo nivel y con esta secuencia se llega hasta el subterráneo.

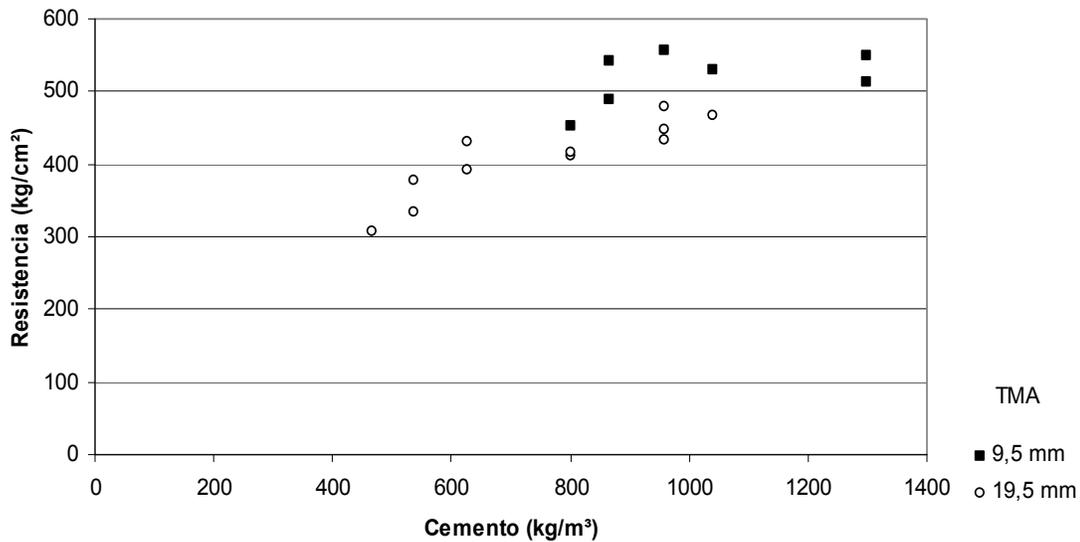
Figura 1. Resistencia a la compresión a 28 días obtenida para diferentes cantidades de cemento.

Para aquellas relaciones A/C en los que se utilizaron los dos TMA, se puede observar en la Tabla 1 que se obtuvieron mayores resistencias con el agregado grueso de menor tamaño. Por ejemplo cuando se combinó el agregado de 9,5 mm y la A/C de 0,30 la resistencia fue aproximadamente igual a la que se obtuvo con agregado de 19,5 y A/C de 0,25.

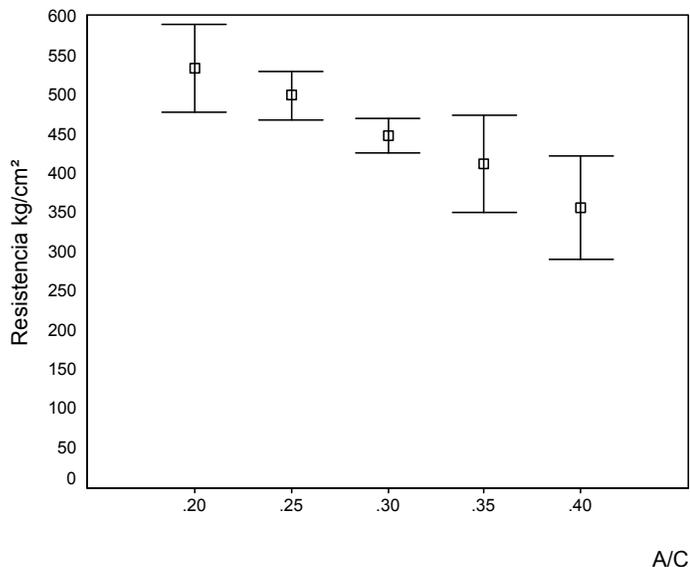
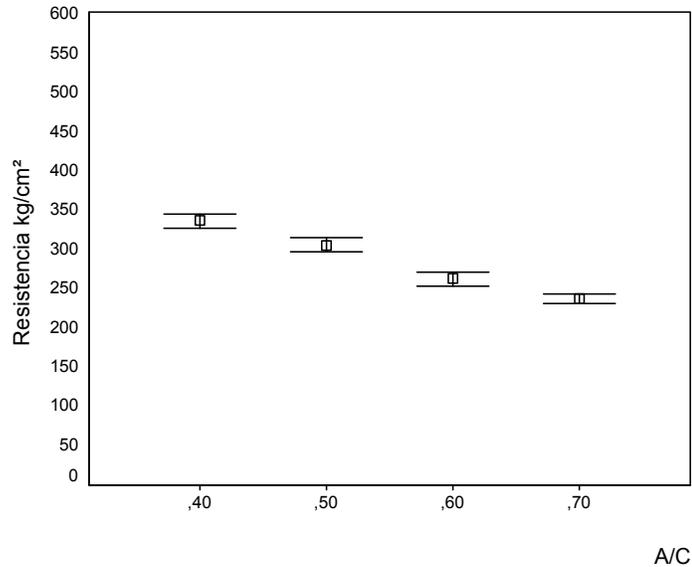
a) Esta investigación.

b) Publicado por Solís *et al.* 2008).

Figura 2. Comparación de los promedios de las resistencias a 28 días medidas en este estudio con los reportados en estudio previo con los mismos materiales (95% de confianza).

Este trabajo exploró sobre la máxima resistencia que se podría obtener en concretos fabricados con este tipo específico de agregado. Sin embargo, en términos prácticos, es poco conveniente utilizar contenidos de cemento tan altos como los que se presentan. Desde el punto de vista técnico, un alto contenido de cemento incrementa el fenómeno de la contracción, puede hacer crítica la cantidad de calor generado, y en algunos casos especiales, donde la resistencia a la abrasión sea un factor importante, puede disminuir la vida útil del elemento (Neville, 1999). Desde el punto de vista sustentable, se ha calculado que un 7% de las emisiones de dióxido de carbono se pueden atribuir a la industria del cemento, por lo que las tendencias actuales son limitar el contenido de cemento en el concreto, principalmente con la utilización de puzolanas (Malhotra, 1999). Y, desde el punto de vista económico, la ganancia en la resistencia obtenida en el presente estudio no justificó la utilización de altos contenidos de cemento por metro cúbico. Con respecto a la relación entre las variables A/C y resistencia promedio, Solís et al. publicaron para los mismos materiales las resistencias obtenidas a 28 días, para relaciones A/C entre 0,40 y 0,70 (Solís et al., 2008). La Figura 2 compara las resistencias promedios y sus bandas de confianza (95%) obtenidas tanto en el presente estudio, como en el que se publicó en 2008. Se observa que los resultados en ambos estudios son consistentes y se complementan permitiendo abarcar un amplio rango de A/C; las diferencias en la amplitud de las bandas de confianza entre ambos estudios se pueden explicar por la diferencia en los tamaños de las muestras.

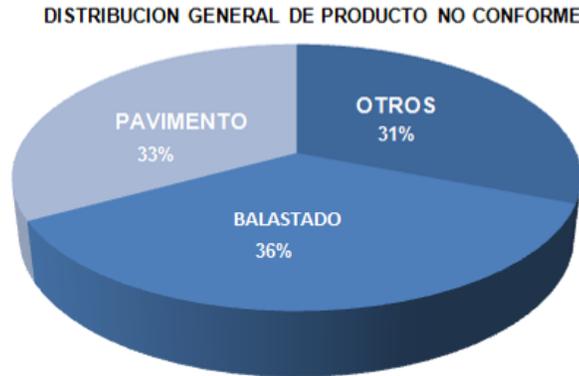
Figura 1. Representación del análisis estadístico general de No Conformidades, vías pavimentadas y vías no pavimentadas

- De un total de 63 No Conformidades impuestas en este periodo, 36% de las No Conformidades se daban en la actividad de balastado de vías no pavimentadas y el 33% correspondía a la actividad de mantenimiento de pavimentos flexibles. Figura 1.

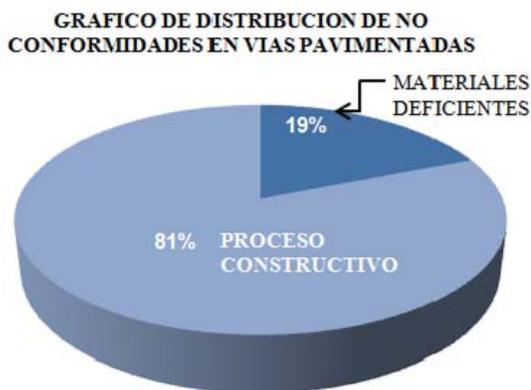
Figura 2. Representación del análisis estadístico de No Conformidades en vías pavimentadas

- En el mantenimiento de vías pavimentadas, el 81% de las No Conformidades eran originadas por proceso constructivo inadecuado y el 19% eran originadas por materiales que no cumplían con la especificación técnica. Figura 2.
- En el mantenimiento de vías no pavimentadas, el 96% de las No Conformidades eran originadas por procesos constructivos inadecuados y el 4% eran originadas por materiales fuera de especificación técnica. Figura 3.

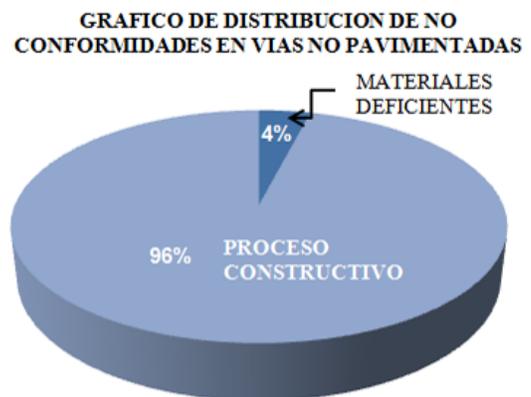
Figura 3. Representación del análisis estadístico de No Conformidades en vías no pavimentadas

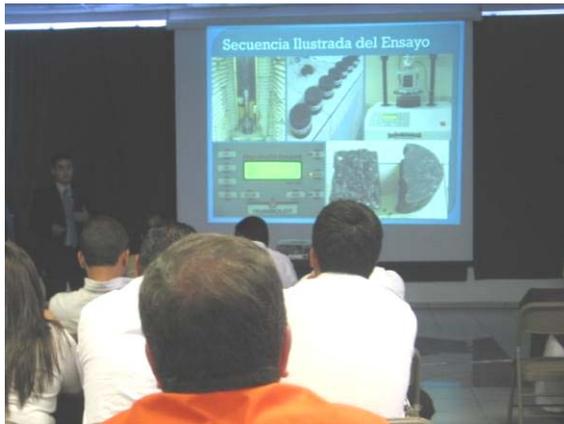
Figura 4. Instante en que se imparten conceptos relacionados con el diseño y construcción de pavimentos flexibles.

- Capacitaciones sobre la “Implementación del Sistema de Control de Calidad”, con lo cual se busca inculcar una cultura de calidad a los profesionales de las empresas contratistas y supervisoras, mediante la implementación del Plan de Control de Calidad y Guía sobre el manejo de la información de control de calidad que se origina en los proyectos.
- Capacitaciones relacionadas con conceptos sobre: diseño, construcción y supervisión de pavimentos rígidos y flexibles, estabilización de suelos utilizando diferentes técnicas, reciclado de pavimentos flexibles, entre otros. Figuras 4 y 5.

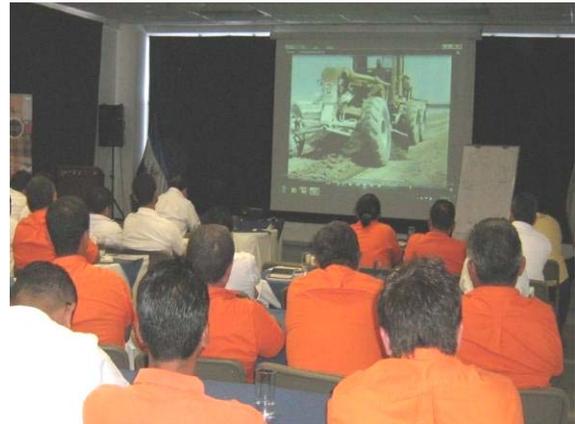
Figura 5. Instante en que se imparten conceptos relacionados con el proceso constructivo de estabilización de suelos.

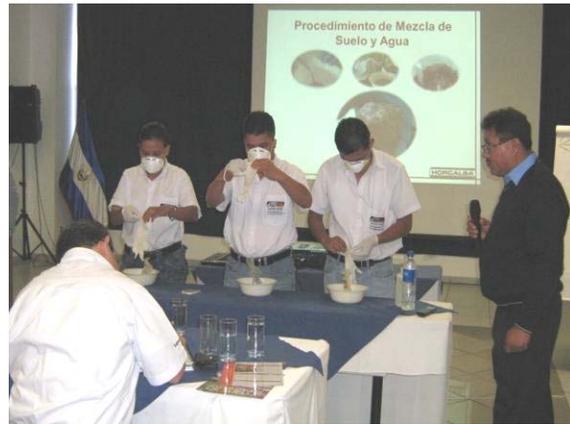
Figura 7. Demostración práctica realizada durante charla técnica.

2.2.2 Fortalecimiento de conocimientos técnicos. Se desarrolla por medio de charlas técnicas, enfocadas a brindar una actualización de conocimientos relacionados con el diseño, construcción y supervisión de pavimentos rígidos y flexibles, estabilización de suelos, reciclado de pavimentos, entre otros. Durante estas charlas se promueve la participación de los profesionales en etapas demostrativas de ensayos, de procesos constructivos y de preguntas y respuestas, a fin de hacer más dinámico el proceso de enseñanza -aprendizaje, logrando una retroalimentación a todos los interesados. Cabe mencionar, que en este caso se cuenta con la colaboración de entidades expertas en temas relacionados con el mantenimiento vial, con algunas de las cuales FOVIAL ya se ha establecido convenios de colaboración. Figuras 6 y 7.

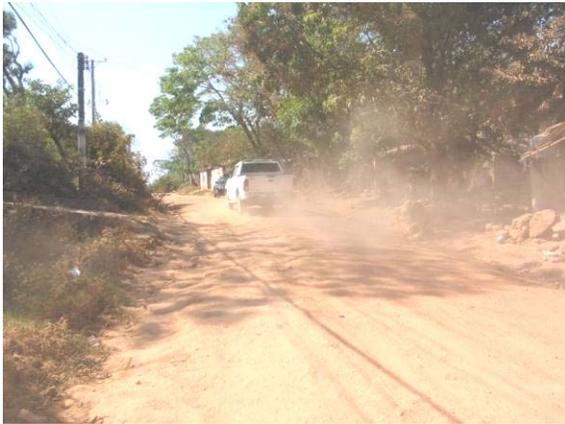
Figura 8. Tramo de vía antes de la construcción de un tramo de prueba de estabilización de suelo con características plásticas.

Pavimentos Unicapa de Alto Desempeño (PUAD)⁽³⁾, Estabilización con Cal, Estabilización con Cal y Cemento, Estabilización con Emulsión Asfáltica y Estabilización Mecánica con Balastado. Figuras 8 y 9.

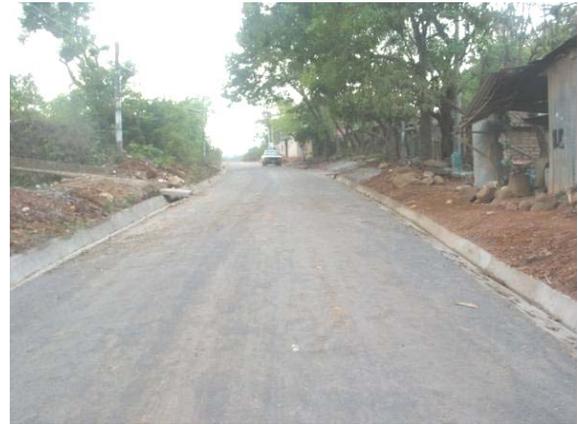
Figura 9. Tramo de vía después de la construcción de un tramo de prueba de estabilización de suelo con características plásticas.

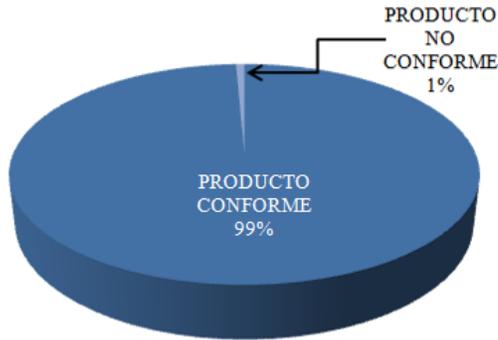
GRAFICO DE ESTATUS DE OBRA REALIZADA DURANTE EL MANTENIMIENTO DE VIAS PAVIMENTADAS. AÑO 2011

Figura 12. Representación gráfica del análisis estadístico de producto No Conforme en el mantenimiento de vías pavimentadas, llevado a cabo durante el año 2011.

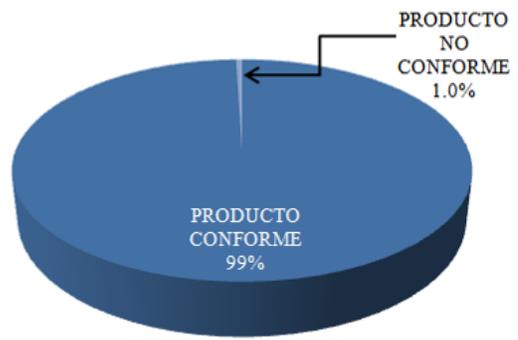
GRAFICO DE ESTATUS DE OBRA REALIZADA DURANTE EL MANTENIMIENTO DE VIAS NO PAVIMENTADAS. AÑO 2011

Figura 13. Representación gráfica del análisis estadístico de producto No Conforme en el mantenimiento de vías no pavimentadas, llevado a cabo durante el año 2011.

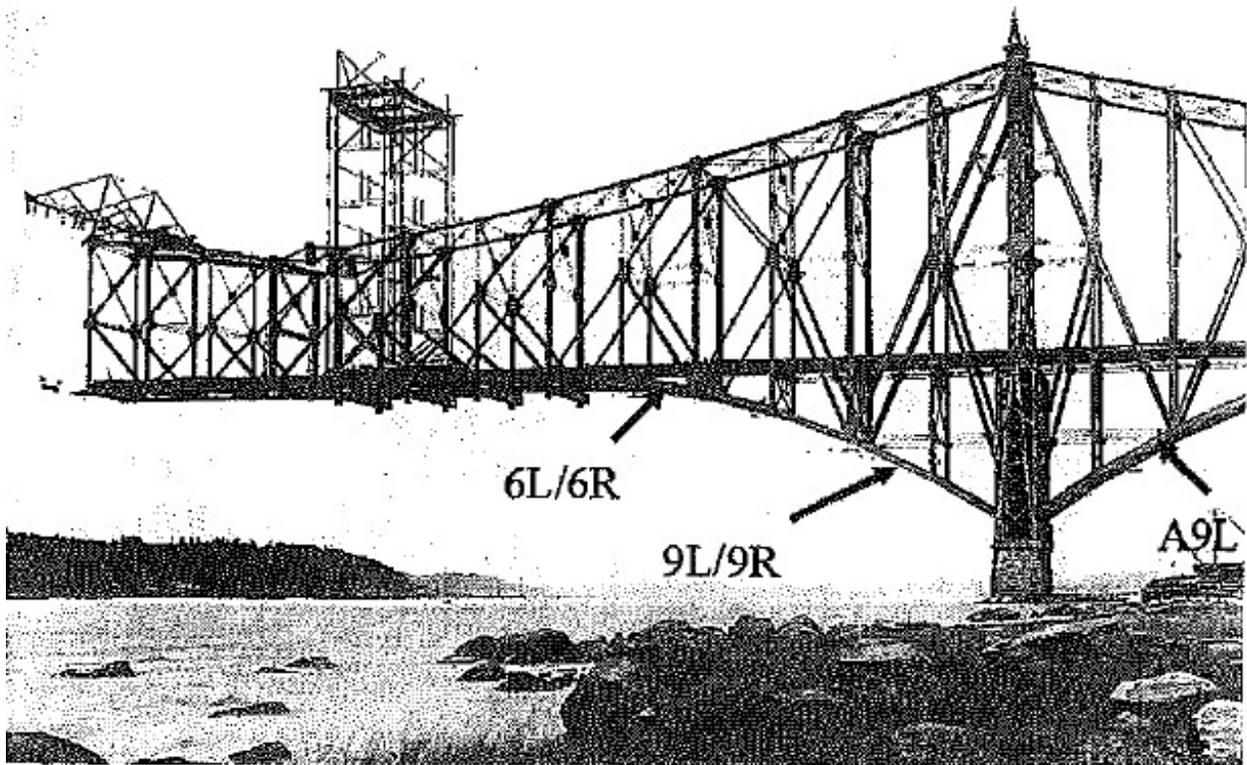
Figura 1. El puente de Quebec justo antes de colapsar por el pandeo de la barra A9L (2).

La causa principal del colapso fue el pandeo de la barra comprimida (curva) junto a los pilares del puente.

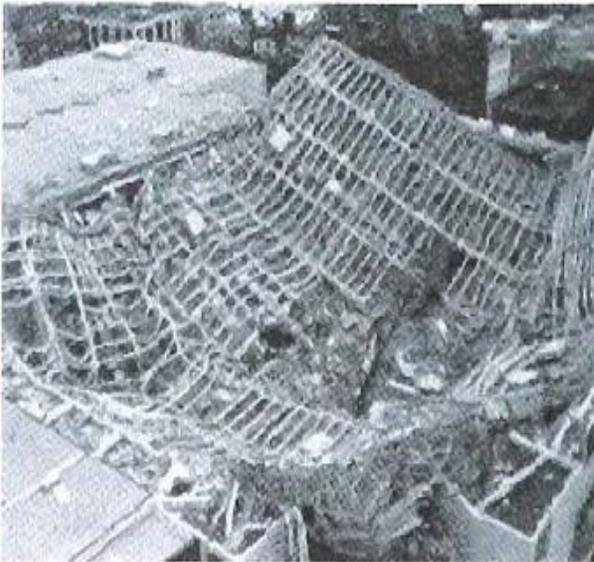
Figura 2. Colapso del Hartford Civic Center.

Si todos estos aspectos se tienen en cuenta en el diseño de cubiertas con luces importantes, no pasaría lo que ocurrió en una cubierta abovedada tridimensional de acero inoxidable, de un polideportivo de la provincia de Gerona que prácticamente repite el proceso que ocurrió en Hartford en 1978, treinta años después.

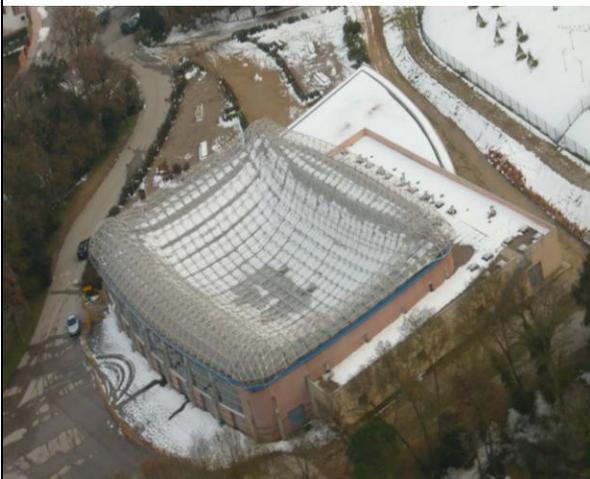
Figura 3. Colapso del Polideportivo en la provincia de Gerona.

- El contrato era de un ayuntamiento que quería algo singular e impactante.
- Celosía metálica tridimensional de 50 x 100 m.
- Se montó en el suelo y se levantó con gatos.
- El diseño de los nudos, no se correspondía con el modelo numérico.
- La geometría final no era la del modelo.
- Se construyó en 1974 y colapsó en 1978, cuatro años después.
- Colapsó tras una fuerte nevada.
- La causa principal fue el pandeo local de una barra que dio lugar al global de la estructura.

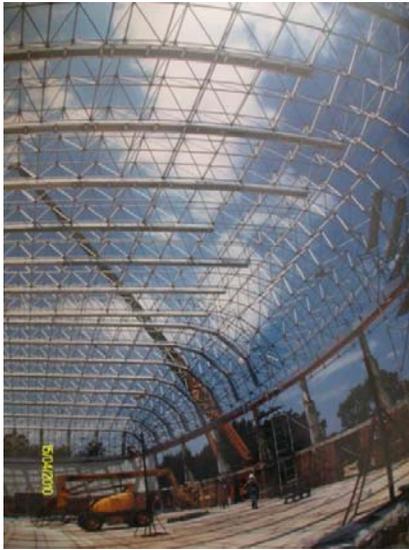
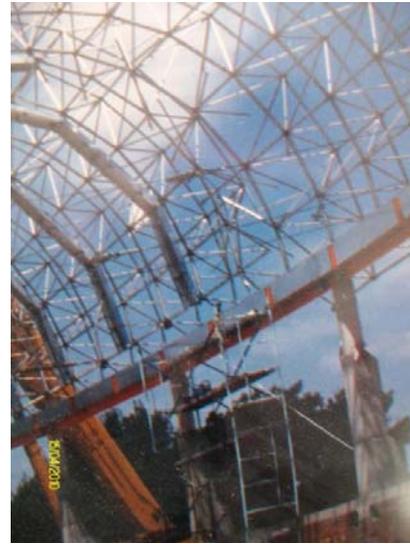
Figura 5. La estructura se montaba sobre el terreno y se levantó a su posición definitiva con grúa.

El pabellón polideportivo era una estructura de hormigón con gradas en un lado que está cubierta por una cúpula geodésica acarpanelada que cubre una luz de 50 x 30 m. La cubierta es del tipo espacial metálica con barras de acero inoxidable de sección circular y uniones a base de un tornillo que recoge las barras previamente achaflanadas. La cubierta descansa en el perímetro en 48 apoyos sobre un zuncho perimetral metálico apoyado en la estructura de hormigón.

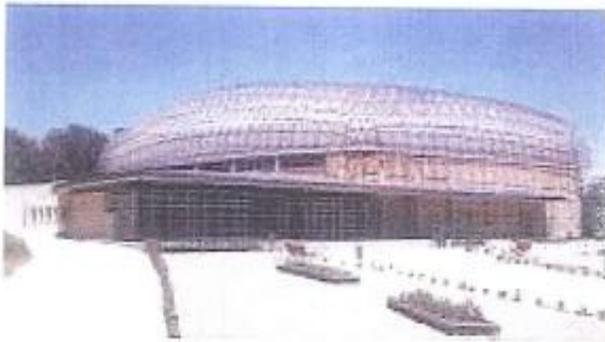
Figura 6. La cubierta en una nevada de principios de siglo (2001).

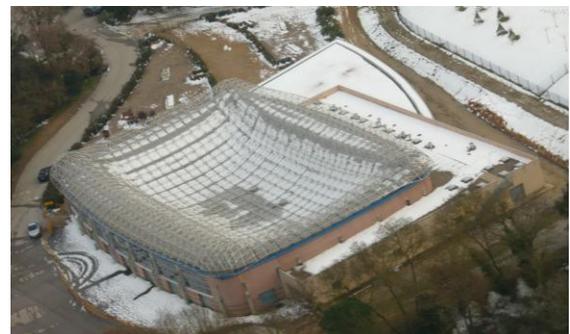
Figura 7. La cubierta tras la nevada de marzo (2010).

En marzo de 2010 tras una fuerte nevada (la mayor de los últimos quince años) con algo de viento se produjo el hundimiento al mediodía (15 horas) cuando no estaba en uso.

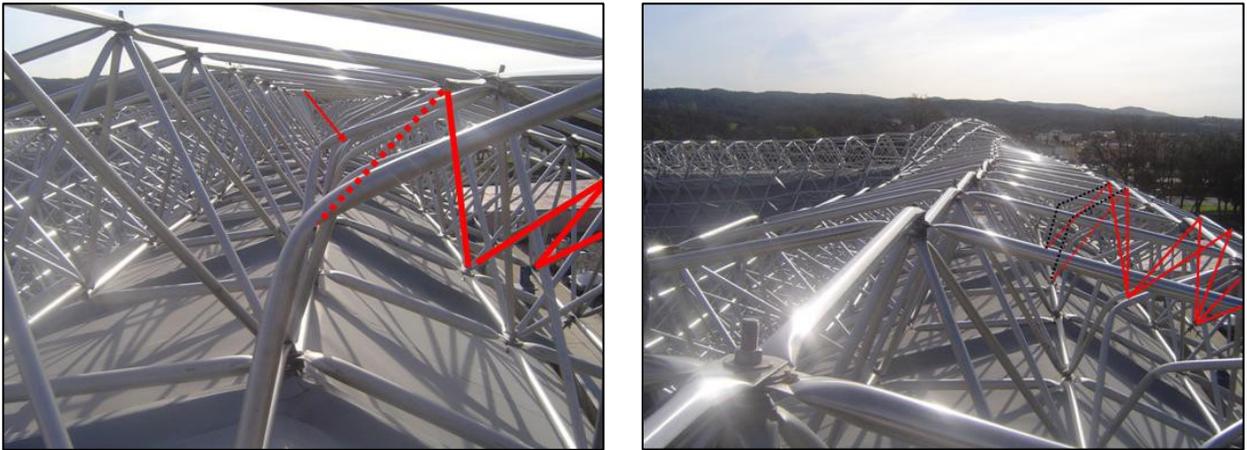
Figura 8. Barras diagonales pandeadas

En el modelo realizado se aprecia que la bóveda rebajada funciona toda en su conjunto comprimida siguiendo la “teoría de la membrana” y se comporta bien hasta llegar al perímetro donde está acarpanelada. Ese cambio de curvatura de la bóveda hace trabajar de forma singular a las barras diagonales, que con una carga de nieve de menos de 40 kg/m^2 (20 cm de altura de nieve) alcanzan niveles de carga de 16,75 KN en la 5ª alineación próximas a la carga límite de pandeo. Cualquier disfunción de una barra al llegar al nudo o incremento de carga de nieve desplazada por el viento, que produzca su fallo (pandeo) obliga a las barras adyacentes a un incremento de cargas, que en el caso que nos ocupa es del 50% (24,14 KN) que supera claramente la carga de pandeo, y se va trasladando la disfunción al resto de la alineación y al final a toda la estructura.

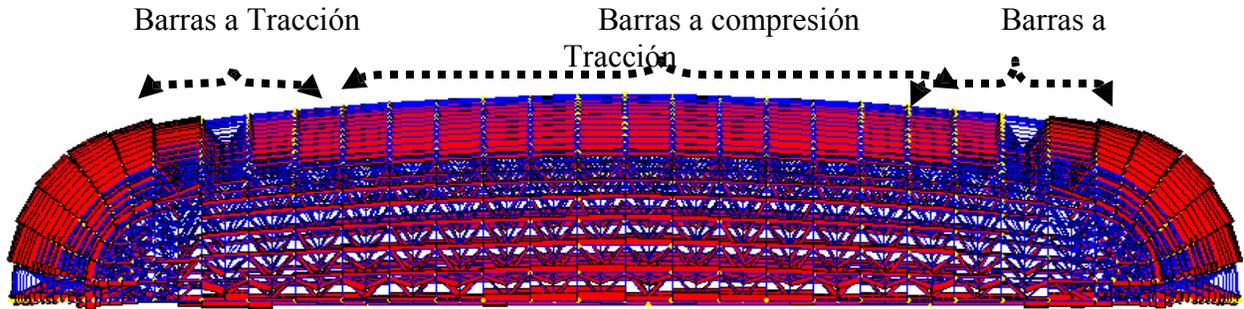
Figura 9. Situación del colapso en barras diagonales

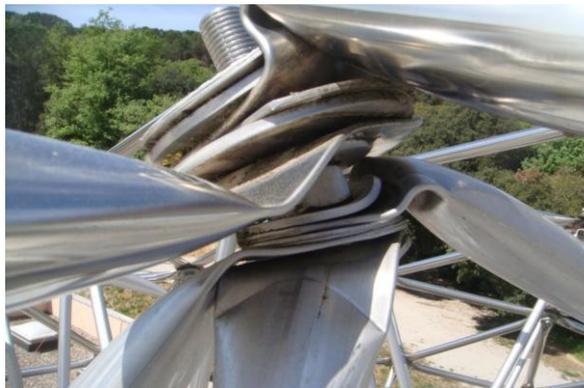
Figura 10. Barras de un nudo superior.

- Las acciones, que aun estando contempladas en la normativa eran importantes. En el proyecto no se consideró la probabilidad de que se acumulase la nieve de forma asimétrica como considera la normativa y como así ocurrió.
- El nudo no funciona correctamente ya que no concentra las tensiones de las barras que acceden a dicho nudo en un punto.

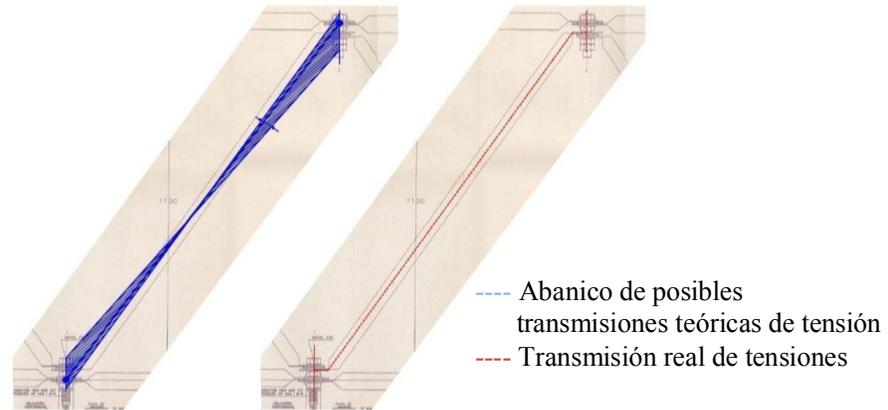
Figura 11. Transmisión de tensiones a los nudos.

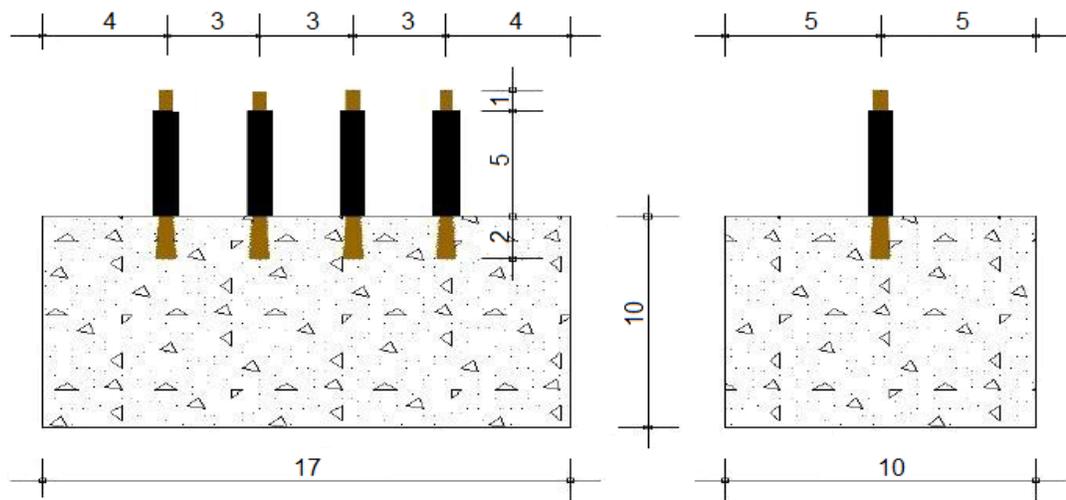
Figura 1. Detalhe do corpo de prova utilizado no ensaio de resistividade elétrica

Durante os ensaios foram coletados dados como: corrente (I), diferença de potencial (V), distância entre eixos dos eletrodos e profundidade de penetração dos eletrodos.

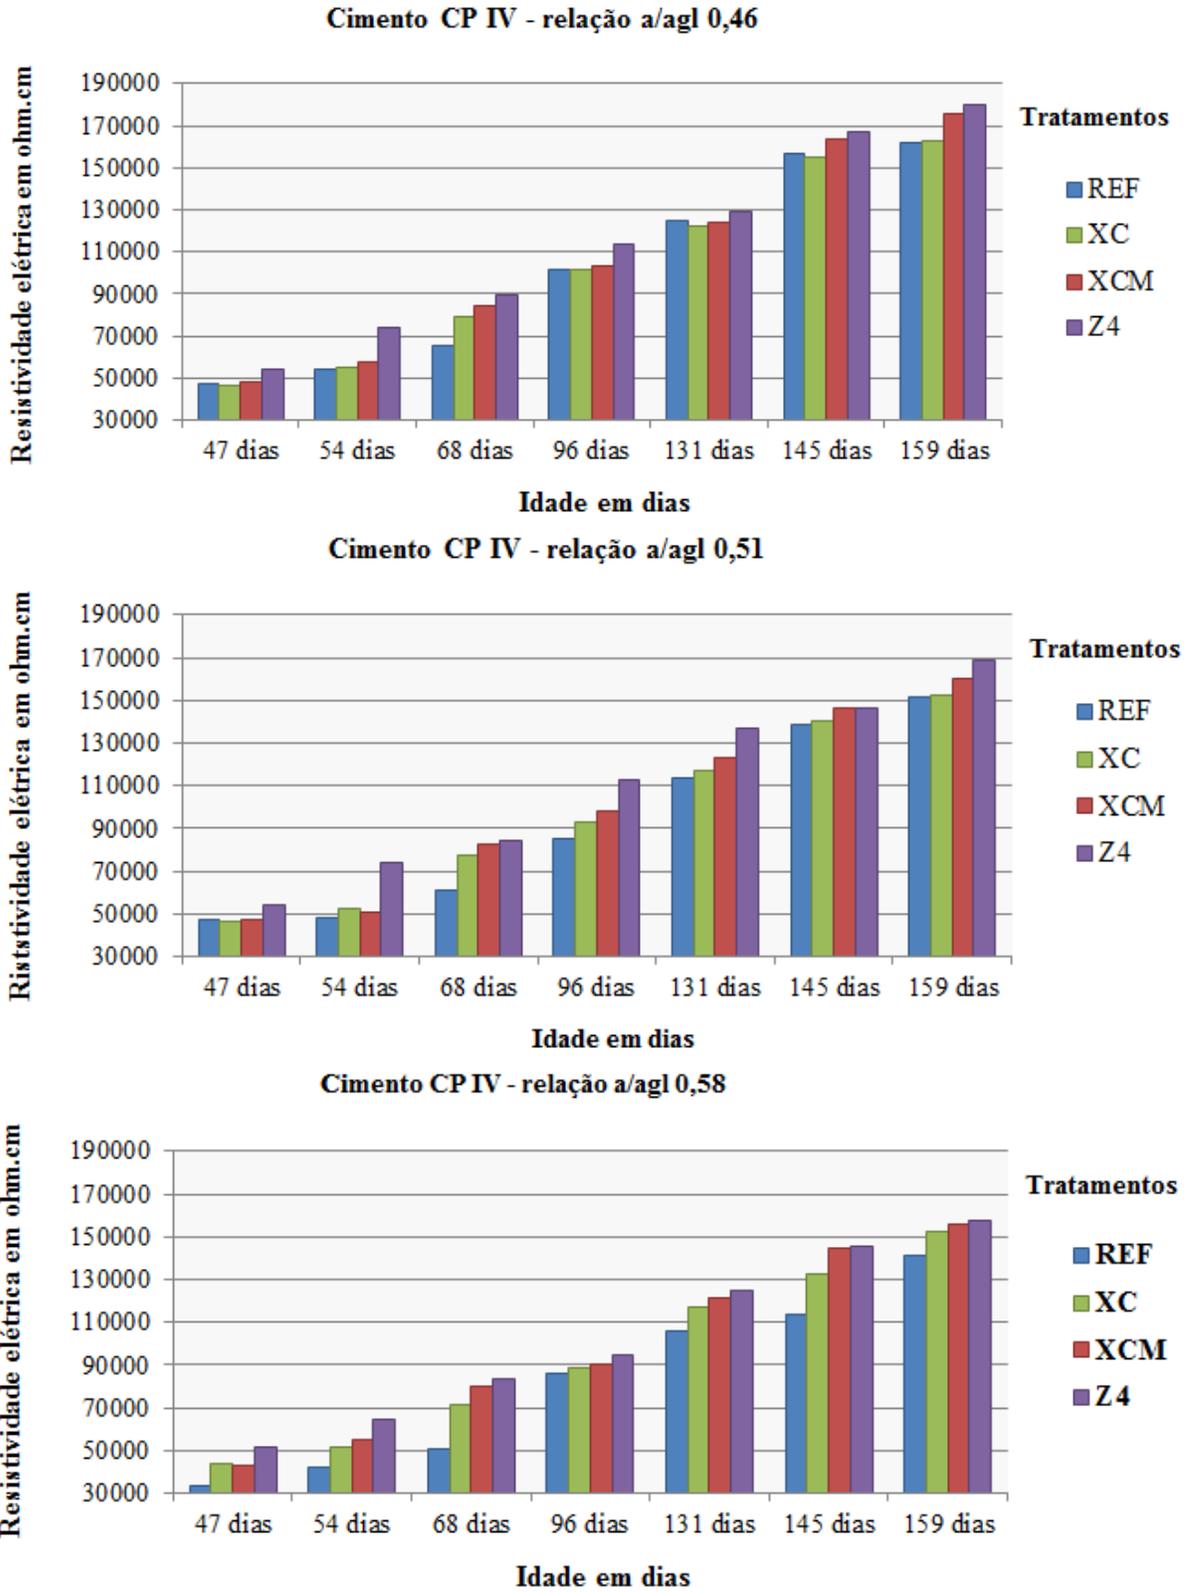
Figura 2. Cimento CP IV – sujeito aos quatro tratamentos superficiais

Dos resultados constata-se que os concretos produzidos com cimento CP IV, referência e submetidos a tratamento superficial, apresentaram valores de resistividade elétrica aos 159 dias que os classificam como de risco de probabilidade de corrosão desprezível. Os concretos produzidos com cimento CP IIF nesta mesma idade se enquadram como de baixa probabilidade de corrosão. Aqueles produzidos com cimento CP V se enquadram como de baixa probabilidade a desprezível risco de corrosão.
