Revista **ALCONPAT**

Revista Latinoamericana de Control de Calidad, Patología y
Recuperación de la Construcción

Volumen 2

Enero – Abril 2012

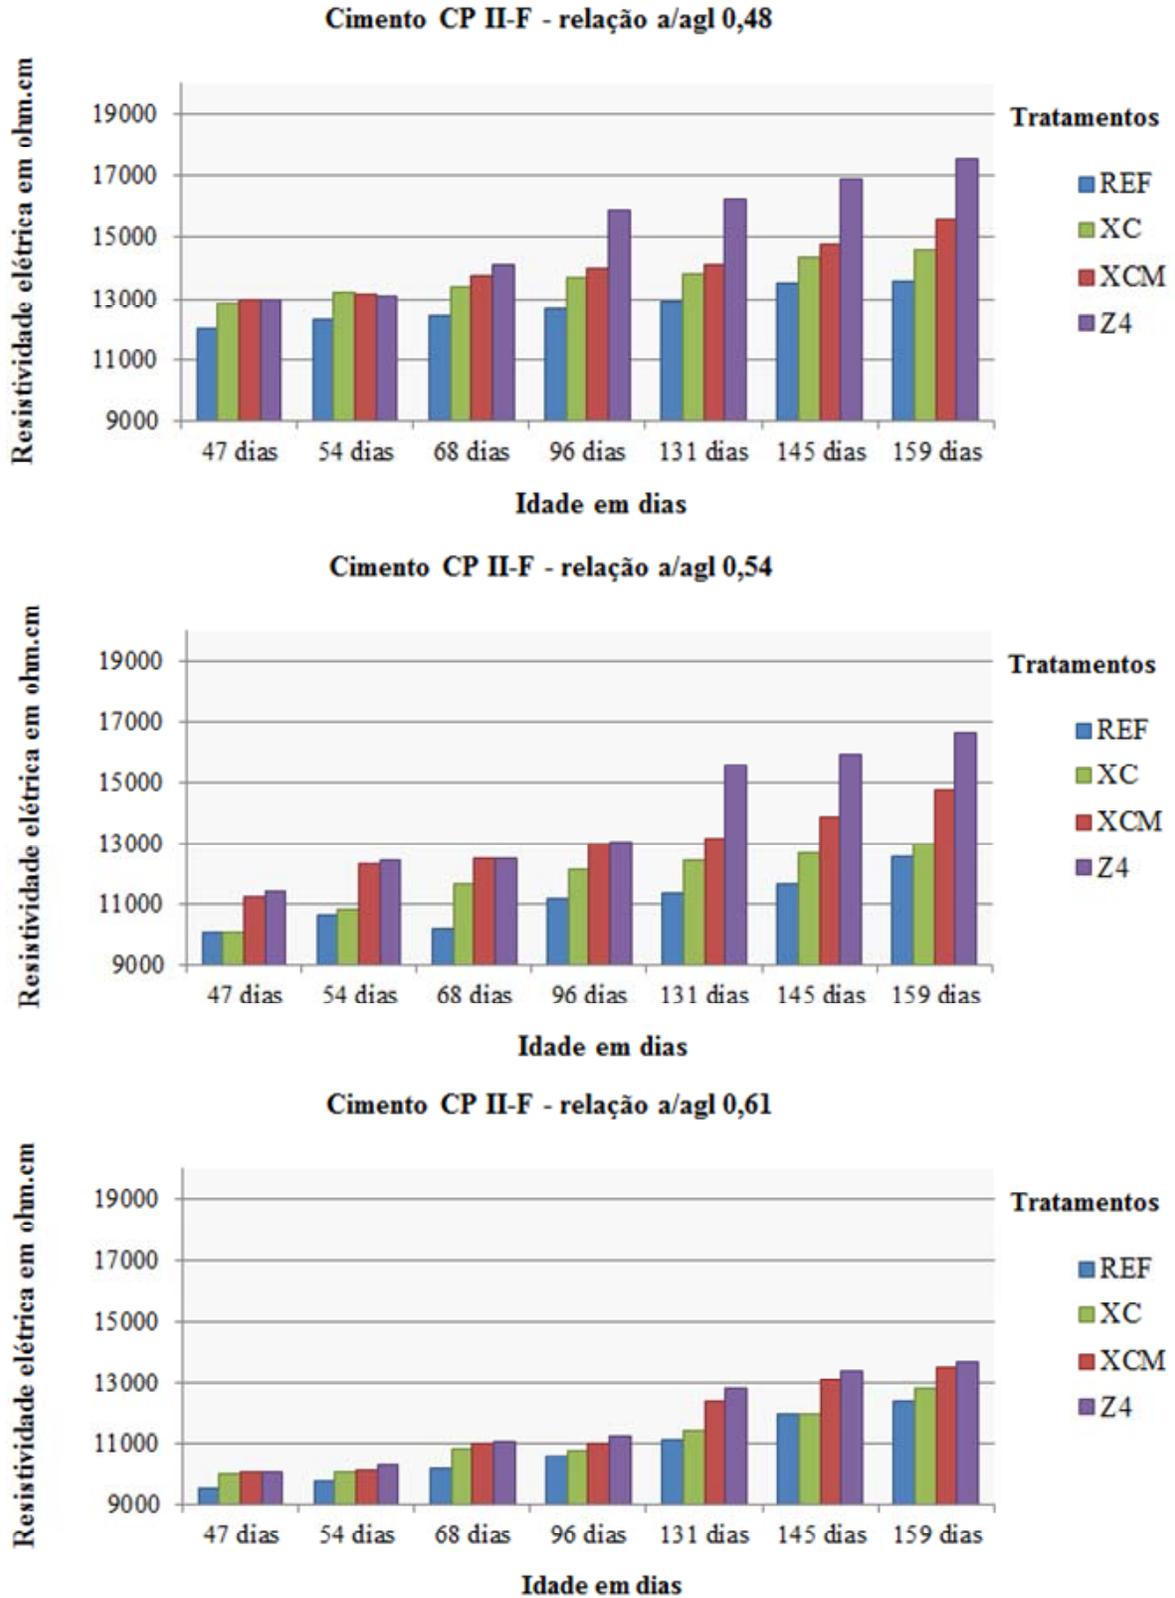
Figura 3. Cimento CP II – F – sujeito aos quatro tratamentos superficiais

Dos resultados constata-se que os concretos produzidos com cimento CP IV, referência e submetidos a tratamento superficial, apresentaram valores de resistividade elétrica aos 159 dias que os classificam como de risco de probabilidade de corrosão desprezível. Os concretos produzidos com cimento CP IIF nesta mesma idade se enquadram como de baixa probabilidade de corrosão. Aqueles produzidos com cimento CP V se enquadram como de baixa probabilidade a desprezível risco de corrosão.

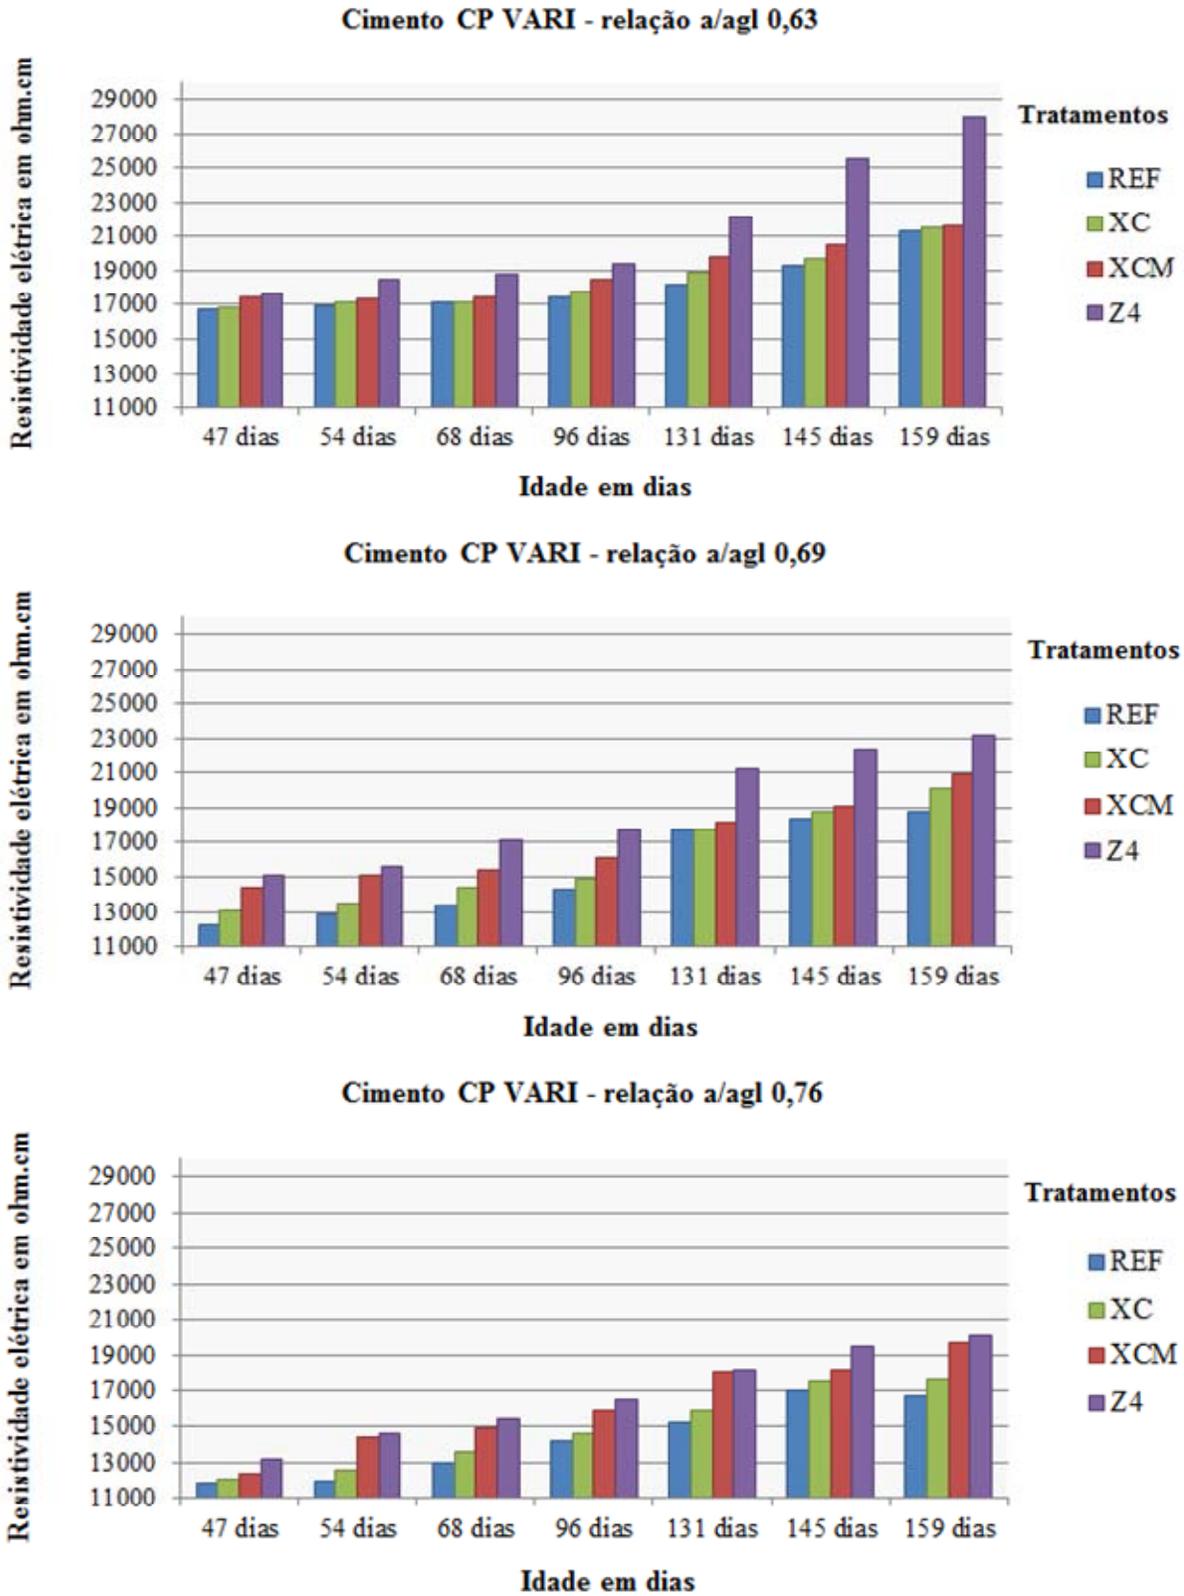
Figura 4. Cimento CP VARI – sujeito aos quatro tratamentos superficiais
