Manifestações patológicas em uma edificação com lajes protendidas – um estudo de caso: parte I – análise da estrutura.

Pathological manifestations in a prestressed concrete flat slab building - a case study: part I - structure analysis.

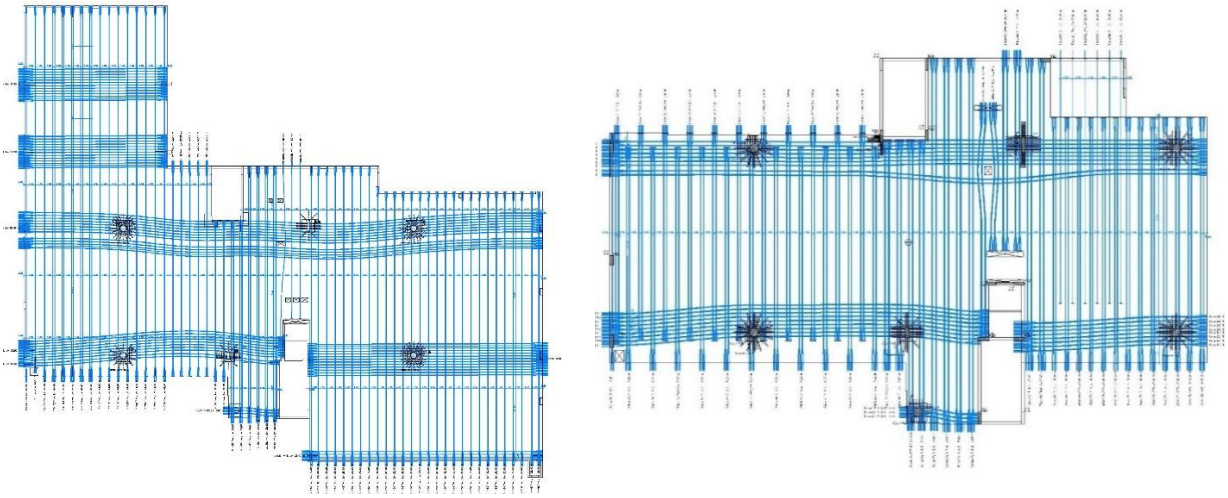
Figura 3. Disposição dos cabos de protensão: (a) Cabos do 2° pavimento; e (b) Cabos do 3° pavimento.

Os cabos de protensão foram concentrados em uma direção e distribuídos na outra. Na Figura 3(a) é apresentada a configuração dos cabos no segundo pavimento. Essa configuração é semelhante à usada na laje do térreo. Enquanto na Figura 3(b) é mostrada a configuração dos cabos utilizada no terceiro pavimento, sendo semelhante à usada na cobertura.

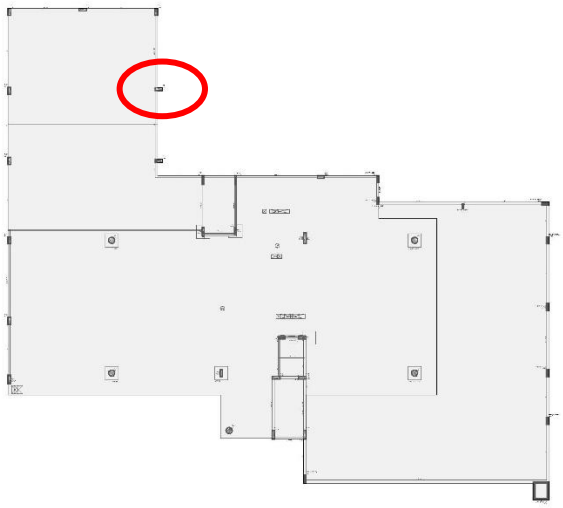
A movimentação da estrutura (laje e vigas), no segundo pavimento, na mesma região do palco do auditório, provocou um descolamento parcial na ligação pilar-viga de contorno, resultando na ruptura da ligação viga-pilar, como mostrado na Figura 6.

Figura 6. (a) Ruptura localizada na ligação viga-pilar; (b) Pilar onde ocorreu essa ruptura; (c) indicação em planta do pilar onde ocorreu a ruptura.

É possível que o deslocamento excessivo da laje do teto do auditório, que movimentou também a viga de contorno, "puxando-a para dentro" tenha sido o motivo deste descolamento do concreto na região da viga de contorno e o pilar de apoio. O deslocamento excessivo da laje produziu um esforço horizontal no apoio, não previsto no dimensionamento, rompendo a ligação.
Ainda no segundo pavimento, na laje de cobertura da região de atendimento ao público, também foi observada uma flecha excessiva, da ordem de 10 cm, e intensa fissuração, tanto nas faces superior e inferior no meio do vão, quanto junto às vigas de extremidade. Nas bordas, região de ancoragem da protensão, percebeu-se fissuração e "enrugamento" do concreto, ver Figura 7.

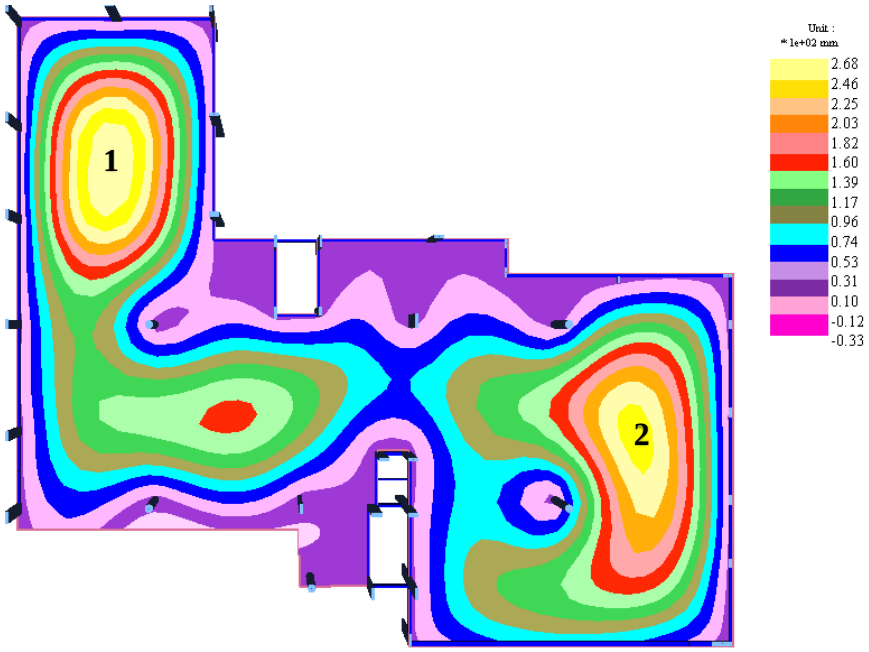
Figura 9. Curvas de isovalores para os deslocamentos diferidos no tempo do 2º pavimento (valores em mm).

De acordo com a Figura 9 percebe-se que a região de cobertura do auditório (indicada como 1), com vão livre de 16,45 m, resultou em uma flecha diferida no tempo máxima da ordem de 26,8 cm. O limite estabelecido pela (ABNT NBR 6118, 2014), para a aceitabilidade sensorial (deslocamentos visíveis) dado por, vão/250 resulta 1645/250 = 6,58 cm. Assim, nessa região a flecha obtida nas análises está consideravelmente acima do limite normativo. Embora o valor encontrado na análise pareça elevado, é importante ressaltar que esta é a laje indicada na Figura 4, na qual, ainda durante a construção, apenas com a atuação do seu peso próprio, já apresentava uma flecha de 14 cm.

Na região de cobertura da área de atendimento ao público (indicada como 2) o vão livre teórico é de 14,90 m e a flecha diferida no tempo resultou valores da ordem de 26,8 cm. O limite estabelecido, em função do vão teórico para a aceitabilidade sensorial (deslocamentos visíveis), é 1490/250 = 5,96 cm. Assim, nessa região a flecha obtida está, também, acima do limite normativo.

De maneira geral, como estratégia de reforços, foram executadas treliças mistas de aço e concreto sob as lajes, nas regiões de cabos de protensão concentrados, com o intuito de aumentar a rigidez dessas regiões. Da mesma forma, foi executada a protensão inferior das lajes, com desviadores, de maneira a aplicar forças ascendentes sob a laje. Combinando a protensão externa com as vigas treliçadas, reestabeleceu-se o funcionamento das lajes como idealizadas no projeto, trazendo as deformações (flechas) para níveis adequados à norma (ABNT NBR 6118, 2014).

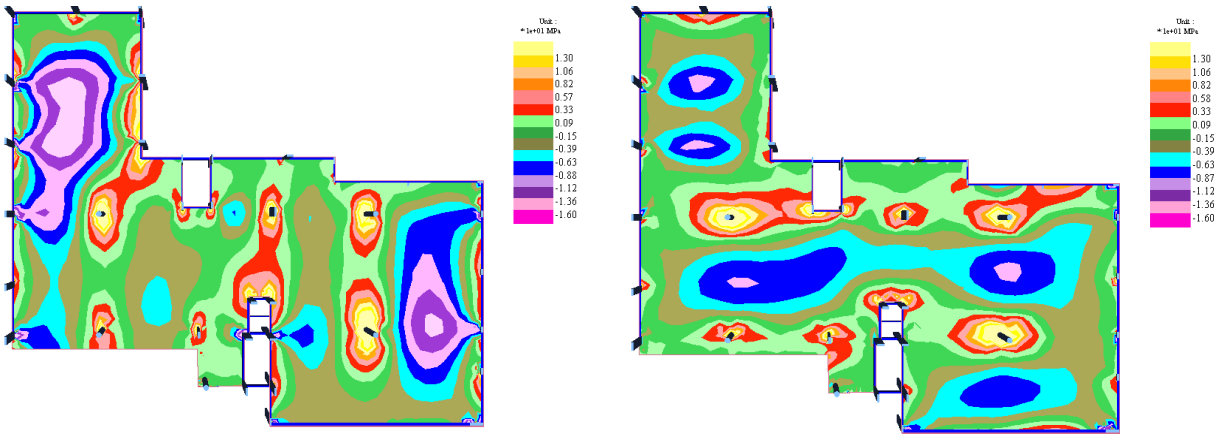
Figura 10. (a) Tensões normais (em MPa) na face superior da laje, direção x; (b) Tensões normais na face superior da laje, direção y.

Na face superior da laje foram encontradas tensões máximas de tração da ordem de 9,0 a 12 MPa na região dos pilares à direita do auditório; na região dos pilares da área de atendimento as tensões de tração são da ordem 8 e 12 MPa. Essas tensões normais de tração na face superior da laje também são condizentes com as fissuras observadas naquelas regiões.

Assim, pode-se verificar que em algumas regiões da laje, tanto na face superior como na face inferior, as tensões normais ultrapassam o limite de tração de 3,37 MPa, indicando que a resistência à tração do concreto foi ultrapassada. Tal situação foi corroborada pelas fissuras observadas na obra, tanto na face superior, como inferior.
As verificações para o ELU-ATO indicaram que os valores máximos de tensões (tração e compressão) estavam dentro dos limites estabelecidos pela (ABNT NBR 6118, 2014).

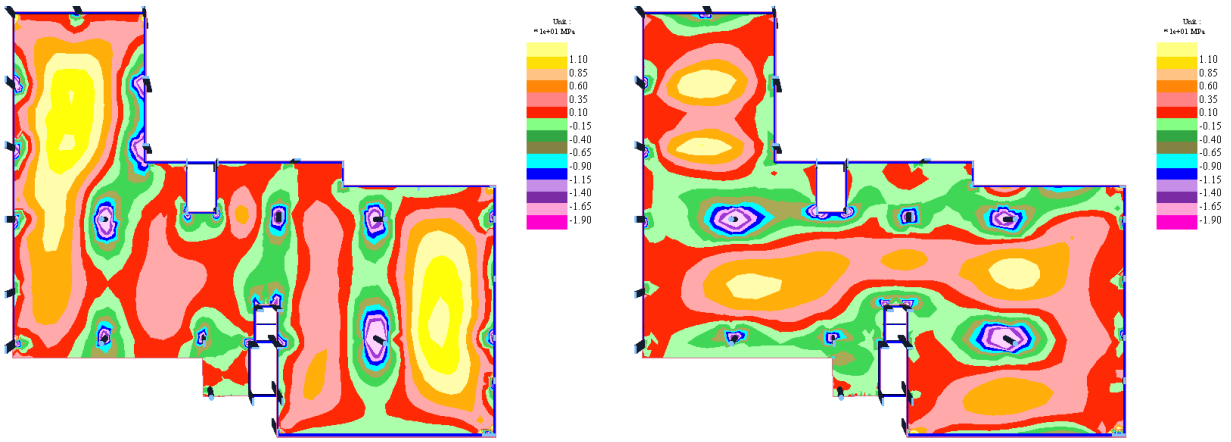
Figura 11. (a) Tensões normais (em MPa) na face inferior da laje, direção x; (b) Tensões normais na face inferior da laje, direção y.

Da análise decorre que as tensões de tração na face inferior da laje são da ordem de 10,0 MPa na região da laje de cobertura do auditório e 8,0 MPa na região da laje de cobertura do atendimento ao público. As análises mostram também tensões de tração da ordem de 10 MPa na face inferior da viga.

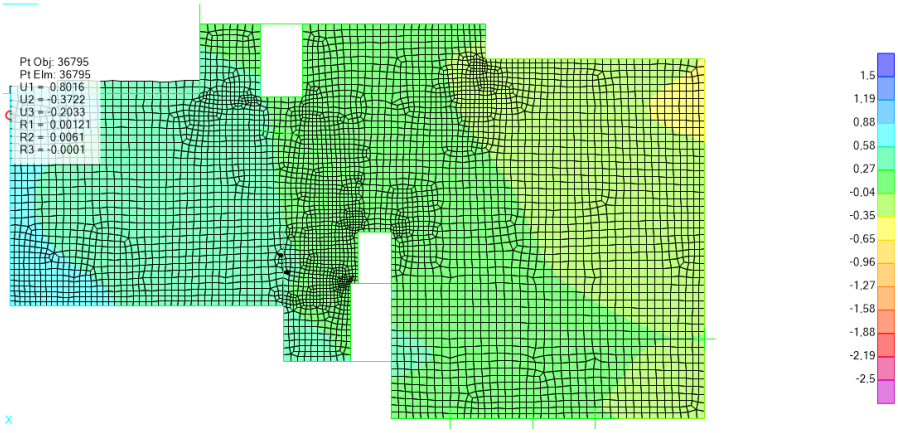
Figura 12. Deslocamentos na direção x para a combinação com retração, pavimento térreo.

4.4.3 Efeitos da Retração e Temperatura na Estrutura
Os efeitos da retração do concreto e temperatura foram avaliados, utilizando o programa SAP 2000 V18. Foram aplicadas as ações de variação uniforme de temperatura de ± 15 °C. A retração foi aplicada como uma ação térmica equivalente a -30 °C, como especificado na Tabela 8.2 da (ABNT NBR 6118, 2014), considerando uma umidade relativa de 75% e um tempo t_0 de 60 dias.
Em especial nos pavimentos térreo e segundo, onde o comprimento da estrutura ultrapassa 60 m, os efeitos de temperatura e retração são significativos. Na Figura 12 apresenta-se os deslocamentos na direção x (horizontal) das lajes do pavimento térreo para a combinação de serviço considerando o peso-próprio da estrutura, a protensão e a retração, todos com valores nominais: 1,0 PP + 1,0 Prot + 1,0 Retr. Nessa situação, na região mais larga da estrutura, o deslocamento de encurtamento máximo obtido foi de 1,4 cm.

A tendência de encurtamento tende a introduzir esforços horizontais na ligação das lajes com os pilares. Avaliando apenas os pilares do subsolo e térreo, percebeu-se valores elevados de esforços cortantes. Para alguns pilares foram encontrados valores solicitantes 25 % acima dos esforços resistentes.

Como observado *in loco*, existem fissuras no topo de alguns dos pilares do subsolo com configuração que sugere a retração da laje como possível causa.

Como será descrito na Parte II do artigo, os pilares afetados foram recuperados e reforçados.

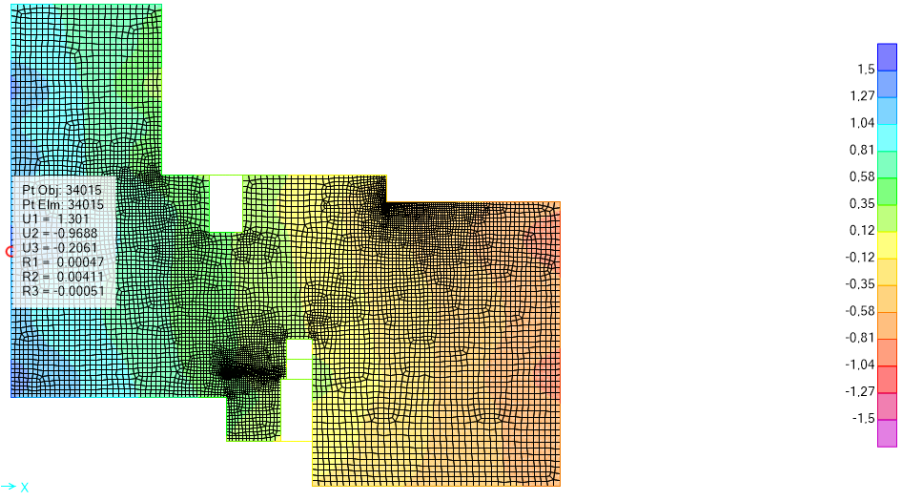
Figura 13. Deslocamentos na direção x para a combinação com retração, segundo pavimento.

No segundo pavimento, na mesma região e combinação de ações, o deslocamento horizontal na direção x (horizontal) é apresentado na Figura 13 e os deslocamentos na direção x alcançaram encurtamentos de até 1,3 cm.
