Revista ALCONPAT

Revisión tratadística de las proporciones empleadas en la construcción de la estructura de la iglesia de San Juan bautista en Tiripetío, Michoacán, México. Comentarios a los resultados del análisis estructural a botareles de contrafuertes y su restauración.

J. A. Bedolla Arroyo¹, W. Martínez Molina², E. M. Alonso Guzmán^{1,2}, J. L. Briansó Penalva³

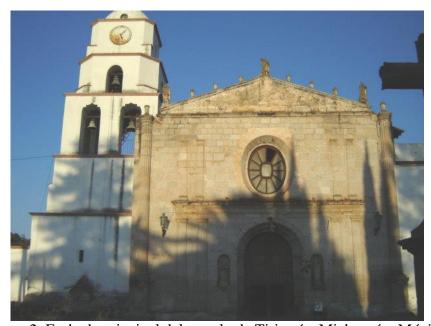
Figura 2. Fachada principal del templo de Tiripetío, Michoacán, México.

La fachada de estilo barroco está compuesta de un acceso central de arco de medio punto y en el cuerpo superior un óculo que sirve como iluminación al coro de la iglesia y a la nave propia, ver fotografía en Figura 2. Sobre sus fachadas laterales se desplantan los elementos de los contrafuertes en cuestión; en la fachada sur, tres de ellos y dos sobre la fachada norte, esto debido a que en el lugar del tercer contrafuerte de esta fachada se encuentra la casa cural, motivo por el cual no ejecutó su construcción.
