As manifestações patológicas e os riscos dos protetores de aparelhos de ar condicionado em edificações

The pathological manifestations and risks of the protectors of air conditioners in buildings

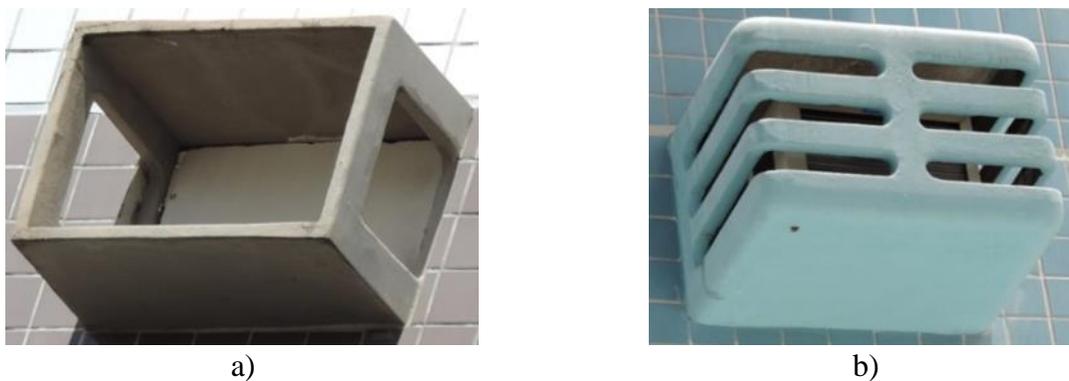
Figura 3. Suporte de concreto armado, tipo janela: a) modelo aberto; b) modelo fechado

O que pode-se destacar dos dados coletados, se deve a existência de dois modelos de protetores de concreto armado do tipo janela, do total de 29, tem-se 20 para o modelo aberto e 9 para o modelo fechado, pelas suas características e dimensões, pode-se considerar o modelo aberto mais frágil, ou seja, quase 70% dos edifícios que possuem protetor de concreto armado do tipo janela estão com o modelo mais simples e que portanto geram maior risco de desgaste prematuro, tem-se os modelos representados nas Figuras 3 e 4.

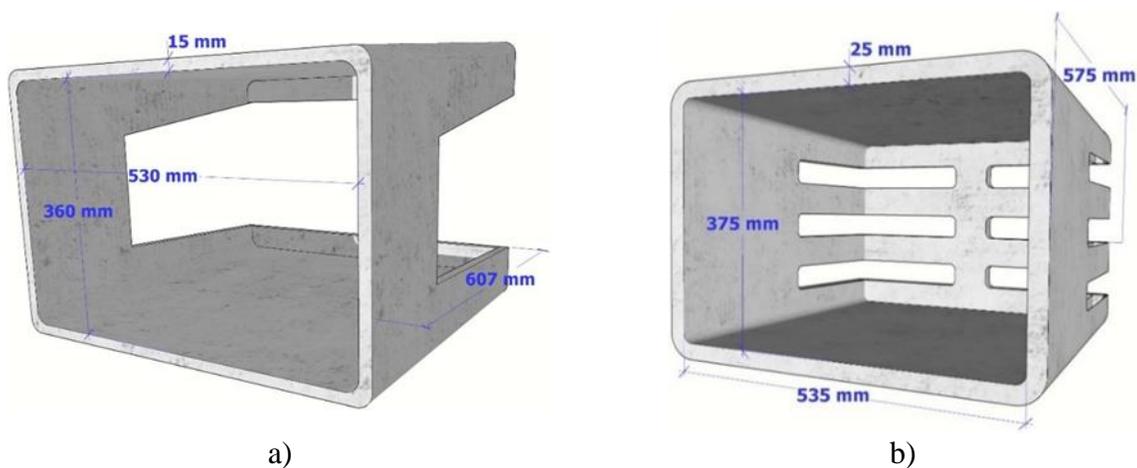
Figura 5. Estrutura dos modelos tipo janela: a) aberta; b) fechada

Devido as dimensões do modelo aberto serem bastantes simples, a confecção se torna mais fácil, porém a fragilidade do modelo estrutural se torna visível.

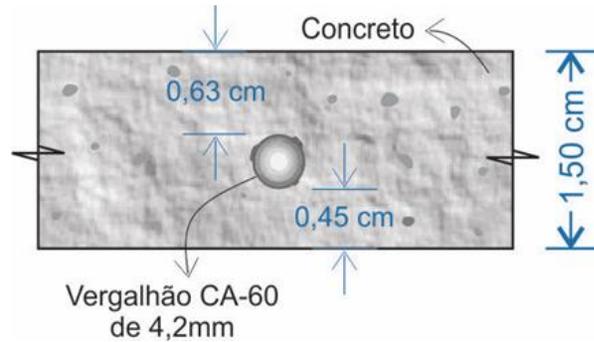
Figura 6. Detalhe da armadura do modelo janela, aberta

Tem-se o detalhamento de um corte deste modelo, onde irá identificar a posição da armadura, na parede do suporte, que neste caso utiliza-se do fio CA-60 de 4,2 mm, consideração esta, conforme exposta na ABNT NBR 7480:2007. De acordo com (Oswaldo e Helene, 2001), o aço CA-60 possui uma resistência maior a corrosão do que o aço CA-50, devido ao seu maior teor de carbono e manganês, associada a menores tensões internas da estrutura, detalhe do corte na Figura 6.

É notável que a espessura da parede da caixa modelo aberta, impede essa execução, visto que a própria possui apenas 1,5 cm de espessura, deixando essa possibilidade de recuperação inviável, para a caixa modelo fechada, apesar das dimensões serem maiores, também não permitem uma recuperação adequada, mesmo adotando uma condição de remover apenas 1 cm do concreto (sem atendimento mínimo as normas e recomendações e com dificuldade de execução), a possibilidade de trincas e quebra da parte superior são muito grandes, pois a estrutura em si já encontra-se comprometida, ou seja, no caso deste modelo, pode-se considerar a possibilidade de recuperação também inviável, conforme Figura 17.
