## Inspeção e avaliação dos sistemas de cobertura: um estudo de caso

**Citar como:** Santos, L. M. A., Andrade, L. F., Pereira, C. H. A. F. (2019), “*Inspeção e avaliação dos sistemas de cobertura: um estudo de caso*”, Revista ALCONPAT, 9 (3), pp. 350 – 363, DOI: <http://dx.doi.org/10.21041/ra.v9i3.413>

## Inspection and evaluation of roofing systems: a case study

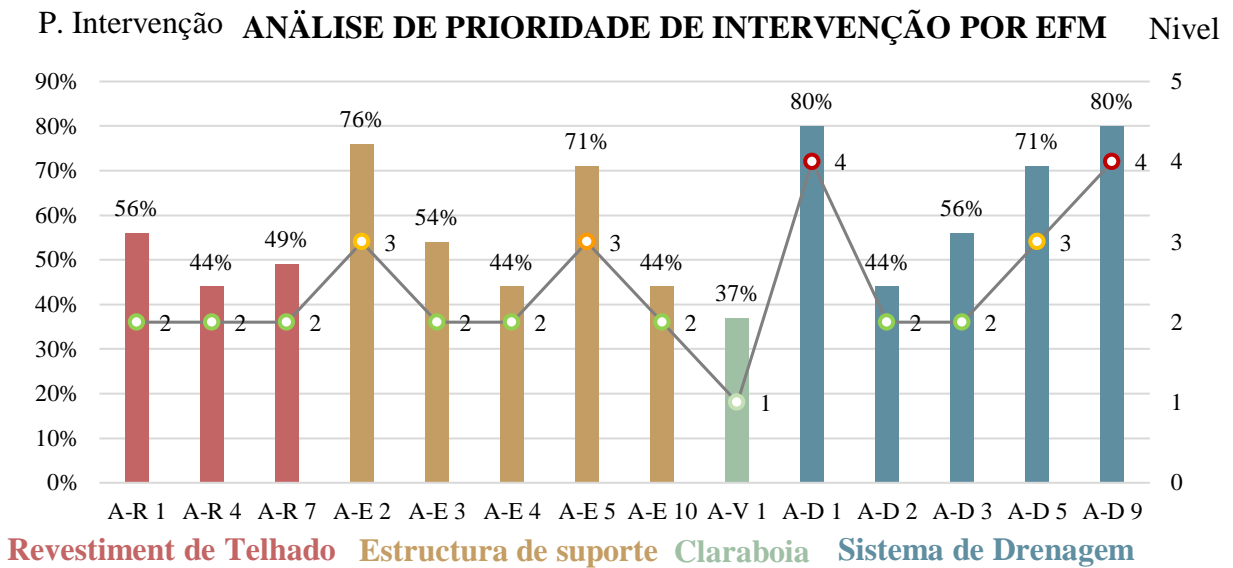
Figura 12. Prioridade de intervenção por EFM (Autor, 2018).

Além das tabelas e soluções apresentadas, também foram analisadas anomalias que obtiveram maiores níveis de prioridade de intervenção. A figura 12 a seguir, mostra a contribuição relativa de cada anomalia para a amostra total de anomalias detectadas na cobertura plana, também permite aferir o nível de prioridade de intervenção das anomalias pelos EFM.

Percebe-se que a Estrutura de Suporte e o Sistema de drenagem obtiveram os maiores Níveis de prioridade de intervenção. Isto significa que para os níveis 3 e os níveis 4 encontrados nos EFM resultou em uma Prioridade de Intervenção na faixa de 70% a 80%.

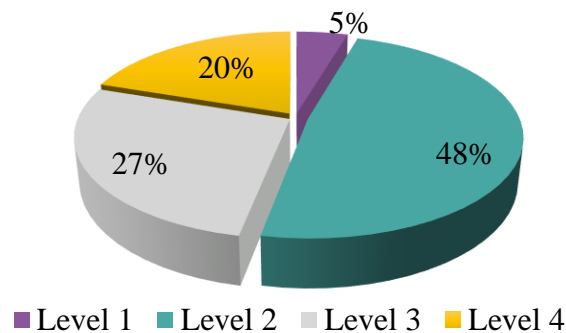
Figura 13. Distribuição dos níveis de prioridades de intervenção das anomalias detectadas (Autor, 2018).

Na figura 13 é apresentado um gráfico com a distribuição dos níveis de prioridade de intervenção. Vale destacar que o nível 3 exige ações de curto prazo, e concentram um total de 27% das anomalias, enquanto o nível 4 são ações de prioridade imediata obteve-se um total de 20%. Sendo assim, a prioridade de intervenção dada do nível 3 e nível 4 correspondem a quase 50% do total das anomalias observadas, concentradas em fissurações, desagregações, sujidades superficiais e pontos com inexistência de ralos.
