## Incêndios em estruturas de concreto - Estudos de caso significativos em São Paulo

A. F. Berto\*

## Fires in concrete structures - Significant case studies in São Paulo

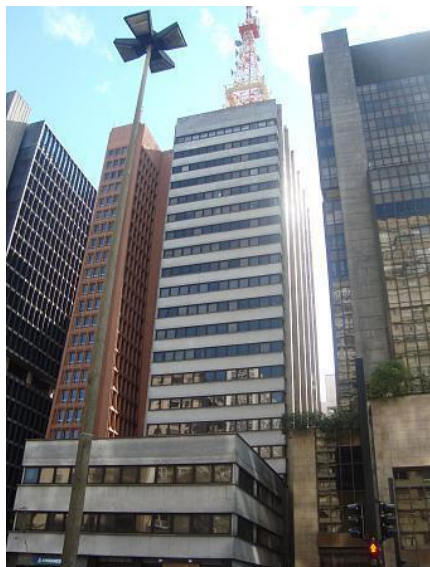
O caso do incêndio no edifício Grande Avenida, ocorrido em São Paulo em 1981, ilustrado nas Figuras 1, 2 e 3, que se desenvolveu severamente em dois pavimentos consecutivos do seu pódio frontal, evidenciou que os esforços de dilatação térmica dos elementos estruturais de concreto que compunham vigas e lajes desses pavimentos, encontraram na torre a rigidez necessária para direcionar o esforço de dilatação térmica para os pilares de grande seção na porção frontal do pódio, provocando o colapso dos mesmos.

Figura 1. Edifício Grande Avenida, destacando pódio frontal associado à torre com 22 pavimentos

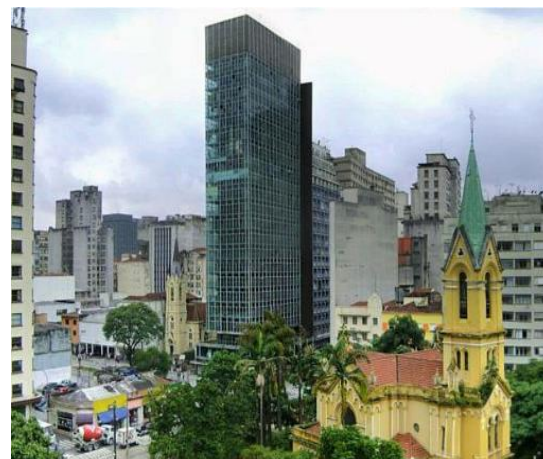
O caso do incêndio do edifício Wilton Paes de Almeida, ocorrido em São Paulo em 2018, ilustrado nas Figuras 4, 5 e 6, que dominou concomitantemente uma dezena de pavimentos, evidenciou a coincidência de dois fatores perniciosos que propiciaram a ruína total de sua estrutura de concreto apenas 80 minutos após o início do incêndio: os esforços de dilatação térmica dos elementos estruturais de concreto que compunham vigas e lajes dos pavimentos afetados pelo incêndio, encontraram na face composta por uma parede estrutural (geminada com um bloco de grandes edifício) a rigidez necessária para direcionar o esforço de dilatação térmica para os pilares que compunham a estrutura do edifício, em especial para aqueles associados ao núcleo central de circulação; a distribuição assimétrica do conjunto de pilares determinou o direcionamento predominante desse esforço para os pilares integrados ao núcleo central de circulação (Helene, 2018). Essa situação determinou a ruína desses pilares e, conseqüentemente, provocou o desabamento de toda a estrutura. Essa situação foi, adicionalmente, agravada pela concepção estrutural temerária da estrutura de concreto como um todo, que atualmente não atenderia a norma brasileira de dimensionamento de estruturas de concreto.

Figura 4. Edifício Wilton Paes de Almeida, localizado no centro da cidade de São Paulo

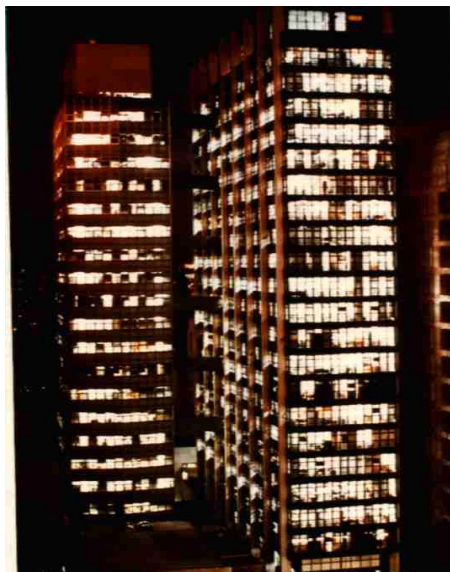
O caso mais impressionante de incêndio aqui relatado, por conta da grande área construída concomitantemente dominada pelo fogo (mais de 20.000 m<sup>2</sup>), que definiu o colapso de parte da estrutura de concreto, ocorreu em São Paulo em 1987 e está ilustrado nas Figuras 7, 8, 9, 10, 13, 14, 15, 16 e 17. Esse caso está comentado no próximo tópico.

Figura 7. Edifícios Sede I e Sede II da Companhia Energética de São Paulo - CESP

Apesar de ter ocorrido o desabamento em apenas uma parte da estrutura do edifício Sede II, dividindo-o em dois, o que restou de sua estrutura e também da estrutura do edifício Sede I, sofreu danos gravíssimos, de forma que, após o incêndio, havia o risco iminente de desabamento total dos dois edifícios. Tal situação justificou a necessidade urgente de demolição dos dois edifícios.
