## Uso práctico del factor de seguridad en la estrategia de reparación de columnas de un edificio de concreto con valor histórico

## Practical use of the safety factor in the column repair strategy of a concrete building with historical value

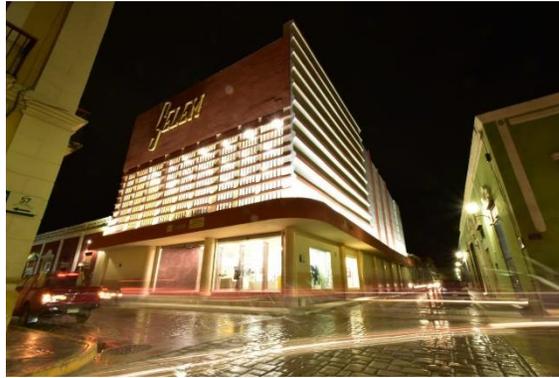
Figura 7. Vista del edificio de la intervención

Con este trabajo se ha podido demostrar en forma sencilla la facilidad y confianza con la que puede abordarse una RPU en columnas tomando en cuenta un cálculo sencillo del FS. La Figura 7 muestra una vista nocturna del edificio ya recuperado.
