## Projeto de estabilização estrutural das paredes de apoio da abóbada central da Igreja de Santa Teresa

R. Muñoz<sup>1</sup>

<sup>1</sup>NTPR – Núcleo de Tecnologia da Preservação e da Restauração, Faculdade de Arquitetura, Universidade Federal da Bahia, Salvador de Bahía, Brasil.

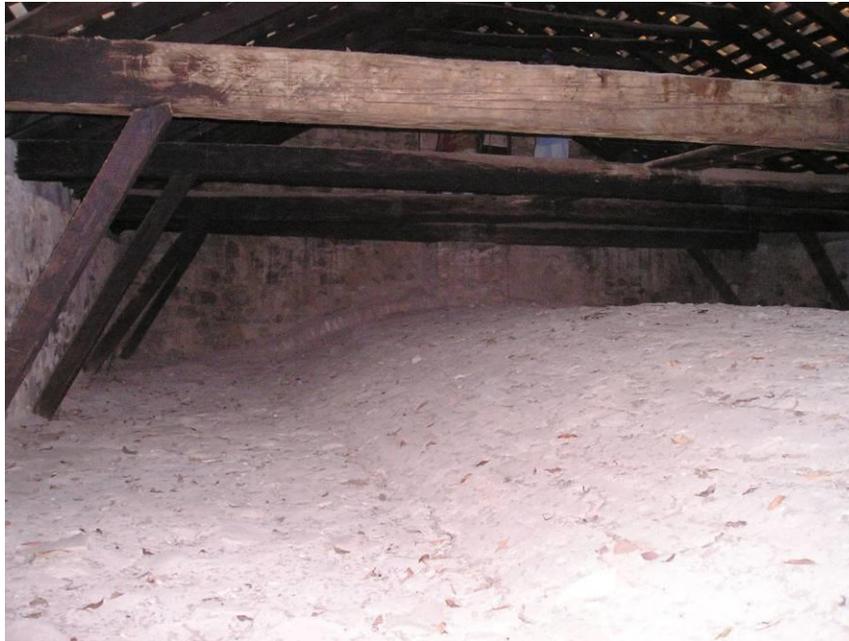
Os materiais extraídos da abóbada central para análise foram: tijolo, argamassa da abóbada e argamassa do enchimento lateral (Figura 6). Os ensaios realizados nas amostras estão dispostos na Tabela 1.

Figura 6. Vista superior da abóbada, do enchimento lateral e das tesouras.
