Proposta de consolidação estrutural da Igreja de Nossa Senhora do Monte do Recôncavo

RESUMO

Palavras chave: consolidação; patrimônio; estrutura; reforço.

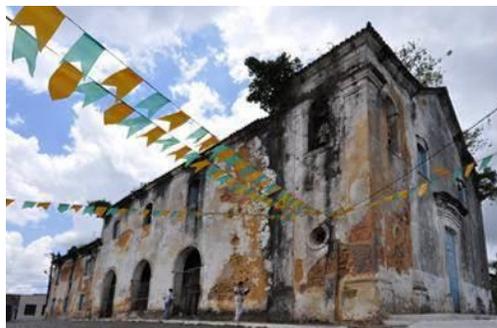
A Igreja, aparentemente, nunca chegou a ser concluída, pois lhe faltam as torres e grande parte da modenatura da fachada (Figura 3), mas sugere ter tido um traço de concepção refinada, pela qualidade de alguns detalhes que chegaram a ser executados na portada e em cercaduras de cantaria no interior do edifício (Figura 4).

Figura 3. Fachada principal e lateral esquerda da Igreja.
