Manifestações patológicas em uma edificação com lajes protendidas – um estudo de caso: parte I – análise da estrutura.

Pathological manifestations in a prestressed concrete flat slab building - a case study: part I - structure analysis.

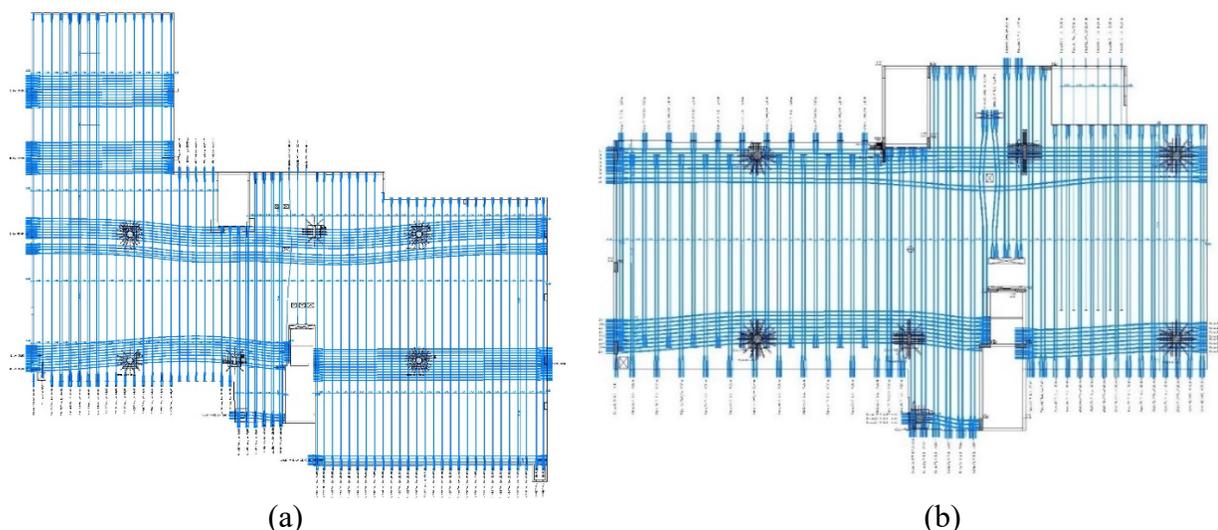
Os cabos de protensão foram concentrados em uma direção e distribuídos na outra. Na Figura 3(a) é apresentada a configuração dos cabos no segundo pavimento. Essa configuração é semelhante à usada na laje do térreo. Enquanto na Figura 3(b) é mostrada a configuração dos cabos utilizada no terceiro pavimento, sendo semelhante à usada na cobertura.

Figura 3. Disposição dos cabos de protensão: (a) Cabos do 2º pavimento; e (b) Cabos do 3º pavimento.
