Manifestações patológicas em uma edificação com lajes protendidas – um estudo de caso: parte II – reforço da estrutura.

Pathological manifestations in a prestressed concrete flat slab building - a case study: part II - structure reinforcement.

Manifestações patológicas em uma edificação com lajes protendidas – um estudo de caso: parte II – reforço da estrutura

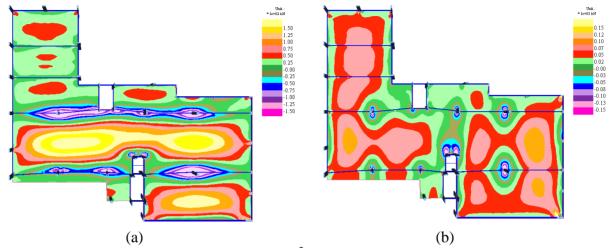
Neste artigo são apresentados os resultados da análise apenas para a laje do 2° Pavimento, referentes ao momento fletor e flechas. Na Figura 15 mostram-se as curvas de isovalores de momentos fletor na laje na direção y (M_{xx} representa o momento que causa flexão em torno do eixo x, ou seja, momento na direção y).

Figura 15. (a) Momentos fletores, M_{xx} , em 10^2 kN.m/m, na direção y (vertical); (b) Momentos fletores, M_{yy} , em 10^2 kN.m/m, na direção x (horizontal).

Como pode ser visto no resultado das análises, os reforços metálicos com protensão externa contribuíram significativamente para a redução dos valores de momento fletor nas lajes, bem como a redução dos deslocamentos verticais (flechas), para valores dentro dos limites recomendados pela (ABNT NBR 6118, 2014).

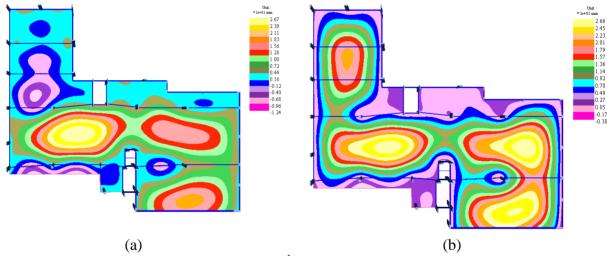
Já a Figura 16 apresenta as curvas de isovalores dos deslocamentos verticais na laje (em mm) para as diferentes combinações de carregamento.

Figura 16. (a) Deslocamentos verticais em 10¹ mm, para a combinação quase-permanente (flecha imediata); (b) Deslocamentos verticais em 10¹ mm, levando em consideração os carregamentos do peso próprio da laje + reforço com protensão externa (flecha imediata).

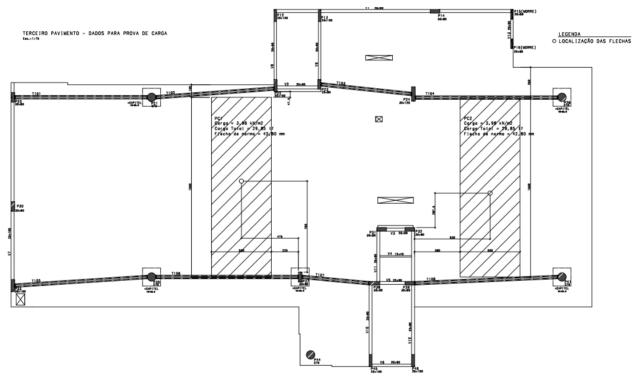
A determinação da área a ser carregada e da quantidade de carga aplicada em cada região foi realizada de maneira a obter nas lajes os esforços solicitantes equivalentes obtidos no Estado Limite Último (ELU). Na Figura 18 exemplifica-se a planta com o plano de provas de carga das lajes do 3° pavimento. Essas provas de carga não foram concomitantes.

Figura 18. Plano de provas de carga nas lajes do 3° pavimento.

Os resultados das provas de cargas do pavimento térreo, reforçada com novos pilares e vigas mistas, foram muito favoráveis. As deformações ficaram abaixo do previsto no cálculo ou do limite da norma, em torno de 20% do calculado. Nos pavimentos com reforços metálicos com protensão externa, as flechas chegaram até 30% do previsto. Na laje de cobertura do reservatório de água, que foi reforçada apenas com fibra de carbono, sem elementos metálicos ou protensão, chegou-se a deformações que representavam 90% do calculado.
