Manifestaciones Patológicas en una Edificación con Losas Pretensadas - Un Estudio de Caso: Parte II - Reforzamiento Estructural.

Pathological Manifestations in a Prestressed Concrete Flat Slab Building - A Case Study: Part II - Structure Reinforcement.

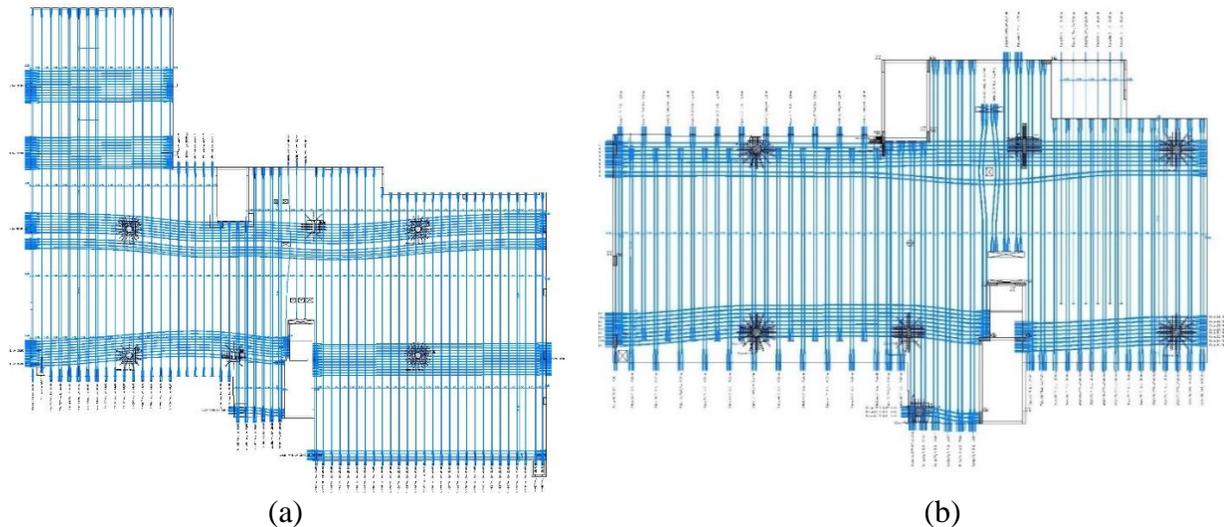
Los cables de postensado se concentraron en una dirección y distribuidos en la otra. En la Figura 2(a) se presenta la configuración de los cables en el segundo nivel, configuración similar a la utilizada en la losa de la planta baja. En la Figura 2(b) se muestra la configuración de los cables del tercer nivel, siendo semejante a la empleada en la cubierta.

Figura 2. Disposición de los cables de postensado: (a) Cables del segundo nivel; y (b) Cables del tercer nivel.

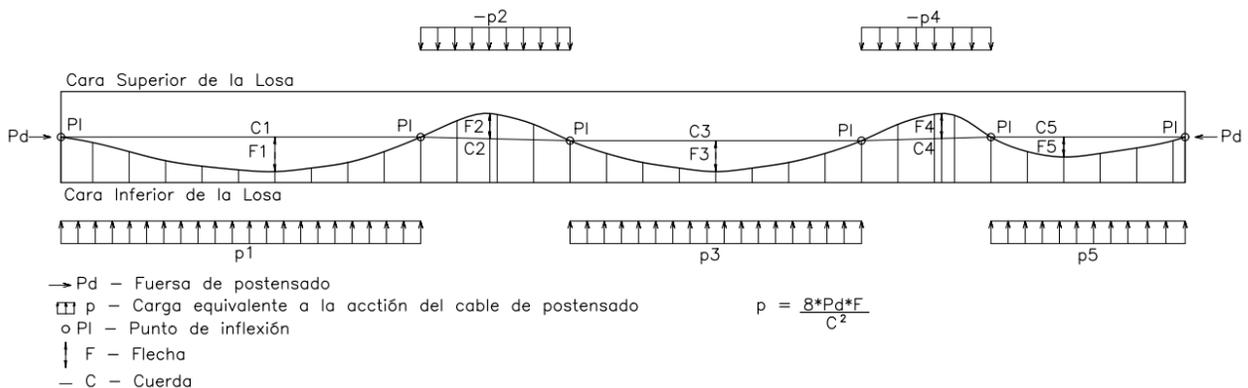
Figura 3. Reproducción de un tramo del trazado de un cable original.

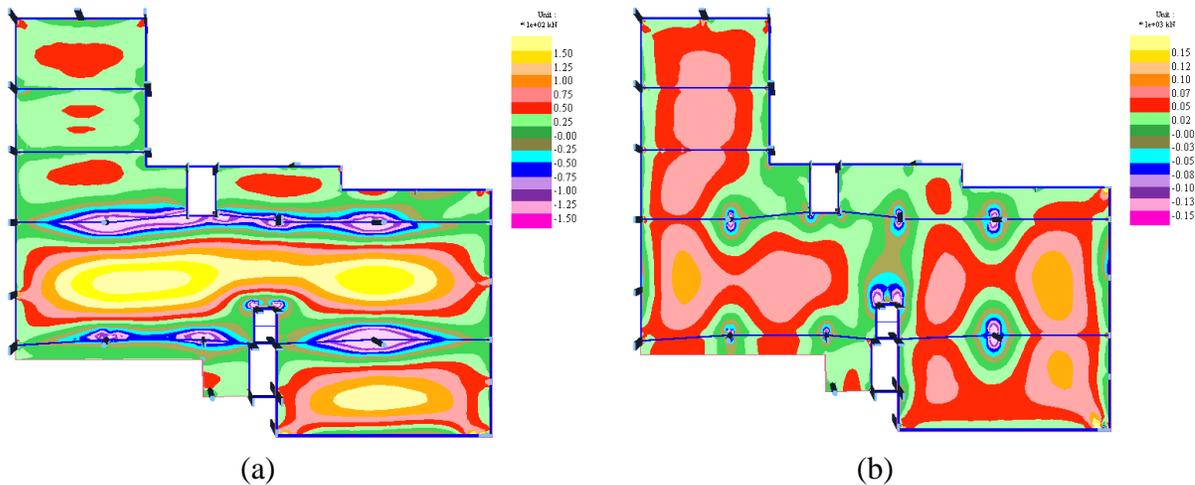
En este artículo se presentan los resultados del análisis únicamente para la losa del segundo nivel, correspondientes al momento flector y a las flechas. En la Figura 15 se muestran las curvas de isovalores del momento flector en la losa en la dirección y (M_{xx} representa el momento que causa flexión en torno al eje x, es decir, el momento en la dirección y).

Figura 15. (a) Momentos flectores, M_{xx} , en 10^2 kN.m/m, en la dirección y (vertical); (b) Momentos flectores, M_{yy} , en 10^2 kN.m/m, en la dirección x (horizontal).

Como se puede observar en el resultado de los análisis, los refuerzos metálicos con postensado externo contribuyeron de forma significativa a la reducción de los valores de momento flector en las losas, así como a la disminución de los desplazamientos verticales (flechas), llevándolos a valores dentro de los límites recomendados por la ABNT NBR 6118:2014.

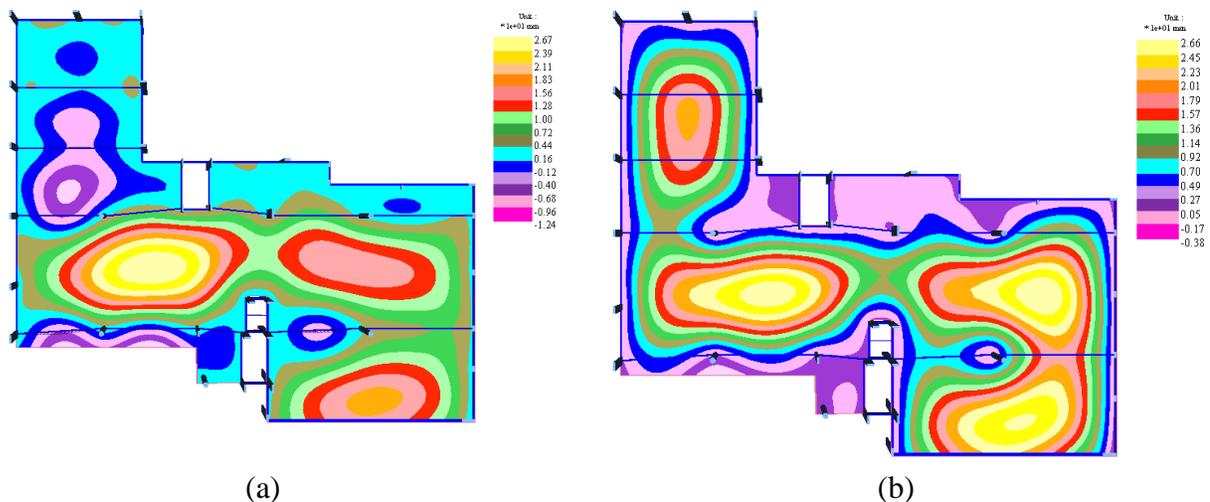
Por su parte, la Figura 16 presenta las curvas de isovalores de los desplazamientos verticales en la losa (en mm) para las diferentes combinaciones de carga.

Figura 16. (a) Desplazamientos verticales en 10^1 mm, para la combinación casi permanente (flecha inmediata); (b) Desplazamientos verticales en 10^1 mm, considerando las cargas del peso propio de la losa + refuerzo con postensado externo (flecha inmediata).

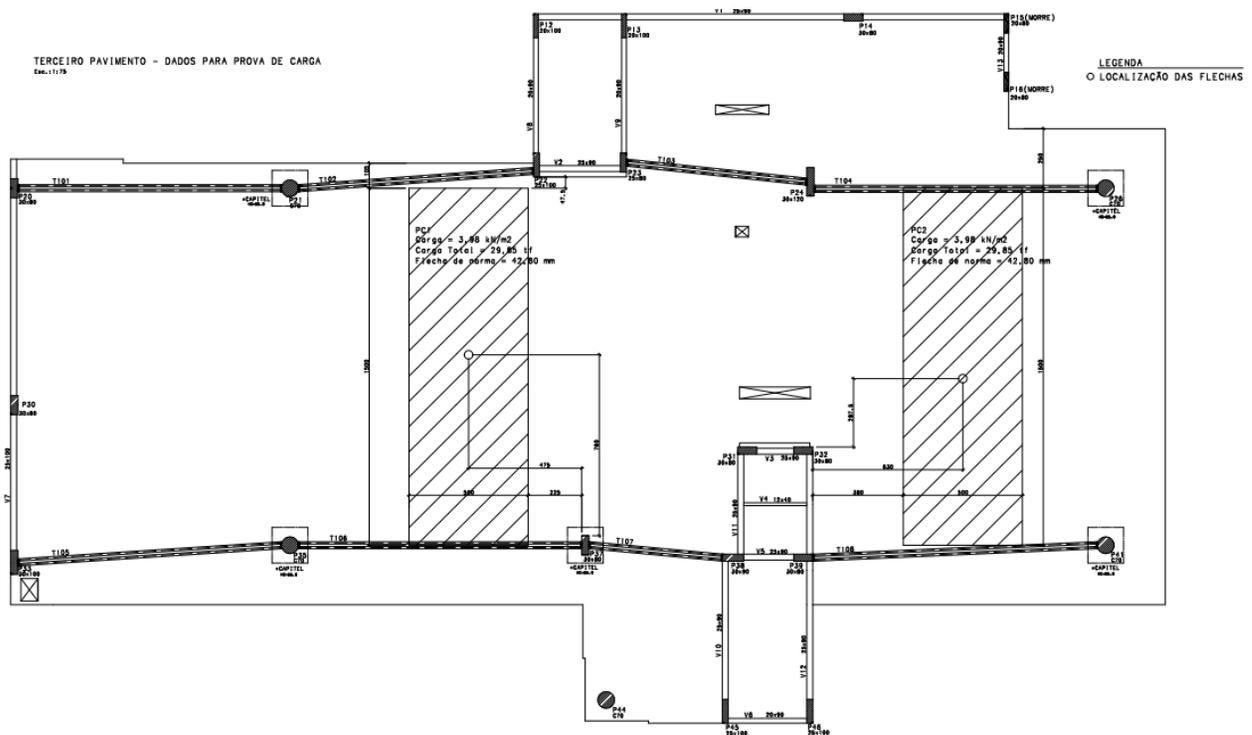
La determinación del área a cargar y de la cantidad de carga aplicada en cada región fue realizada de modo que se reprodujeran en las losas los esfuerzos solicitantes equivalentes a los obtenidos en el Estado Límite Último (ELU). En la Figura 18 se ejemplifica la planta con el plan de pruebas de carga de las losas del tercer nivel. Estas pruebas de carga no fueron realizadas de forma simultánea. Las etapas de las pruebas de carga consistieron en la instalación del sistema de medición de deformaciones con las losas descargadas, el cargado progresivo de las áreas en incrementos del 25% por etapa, con la medición de deformaciones hasta su estabilización, prosiguiendo hasta alcanzar la carga total. La carga total fue mantenida durante 60 horas, con lecturas de deformación realizadas inmediatamente después de alcanzar la carga total, y luego a las 24, 48 y 60 horas. Finalmente, se realizó el descargue, con medición de deformaciones al 50% de la carga y después con la descarga total. La medición de las deformaciones residuales fue realizada inmediatamente después de la descarga y nuevamente a las 4 horas. Se destaca que la deformación de las losas fue medida en el centro del área cargada y en uno de los bordes, a lo largo del lado mayor, para determinar la deformación de la losa por la diferencia entre ambas lecturas. En la Tabla 1 se ejemplifican los resultados de la medición de la prueba de carga 1 en las losas del tercer nivel.

Figura 18. Plano de pruebas de carga en las losas del tercer nivel.

Los resultados de las pruebas de carga en el nivel de planta baja, reforzado con nuevos pilares y vigas mixtas, fueron muy favorables. Las deformaciones quedaron por debajo de lo previsto en el cálculo o del límite normativo, en torno al 20% de lo calculado. En los niveles con refuerzos metálicos con postensado externo, las flechas alcanzaron hasta un 30% de lo previsto. En la losa de cubierta del depósito de agua, que fue reforzada únicamente con fibra de carbono, sin elementos metálicos ni postensado, se observaron deformaciones que representaban el 90% de lo calculado. Es importante aclarar que esas flechas durante la prueba de carga se deben al cargamento aplicado en la prueba y no a las flechas acumuladas con las ya existentes en las losas. La determinación de las flechas totales no fue posible en algunos elementos debido a las variaciones de deformación sufridas por los elementos expuestos a la radiación solar directa (losas mayores del segundo nivel

y losas de la cubierta). En esos elementos, las deformaciones variaban en algunos centímetros a lo largo del ciclo diario por efecto de la insolación, lo que corrobora la afirmación de que estos elementos originalmente no disponían de la rigidez necesaria para el funcionamiento estructural adecuado.
