Revista **ALCONPAT**

Revista Latinoamericana de Control de Calidad, Patología y
Recuperación de la Construcción

Volumen 8

Análisis da vida útil de estructuras de concreto armado bajo la acción de la corrosión uniforme por medio de un modelo con RNA acoplado al MEF

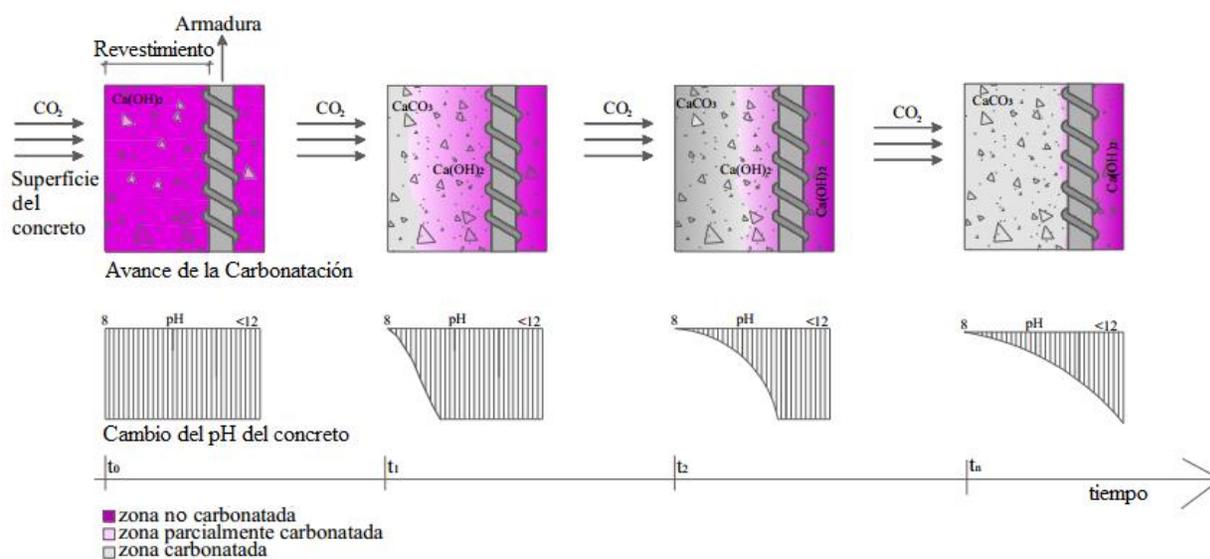
Figura 1. Avance del frente de carbonatación vs. reducción del pH en el concreto (Possan, 2010).

El proceso de corrosión uniforme, corrosión por carbonatación, puede ser sub dividido en dos fases, iniciación y propagación. La fase de iniciación se caracteriza por el proceso de difusión de CO₂ y gas carbónico que penetra la matriz porosa del concreto reaccionando con los hidróxidos de calcio (Ca(OH)₂) presente en la pasta de cemento llevando a la formación del carbonato de calcio (CaCO₃) (Figura 1). En la literatura este proceso recibe el nombre de carbonatación, siendo responsable por algunas alteraciones del concreto carbonatado, por ejemplo, reducción de la permeabilidad (Neville, 1997). Además de eso, el proceso reduce el pH del concreto (de aproximadamente 12,5 a 8,5), teniendo por consecuencia la destrucción de una capa química que protege al acero de los mecanismos de corrosión (Chang et al., 2006) (Figura 1).

La reacción de carbonatación comienza en la superficie del concreto progresando internamente con el tiempo. A medida que el frente de carbonatación alcanza la profundidad del acero, se inicia la fase de desarrollo de la corrosión, no habiendo presencia de ningún daño real a la estructura hasta este punto (Tuutti, 1982; Possan, 2010; Kōliö et al., 2017).

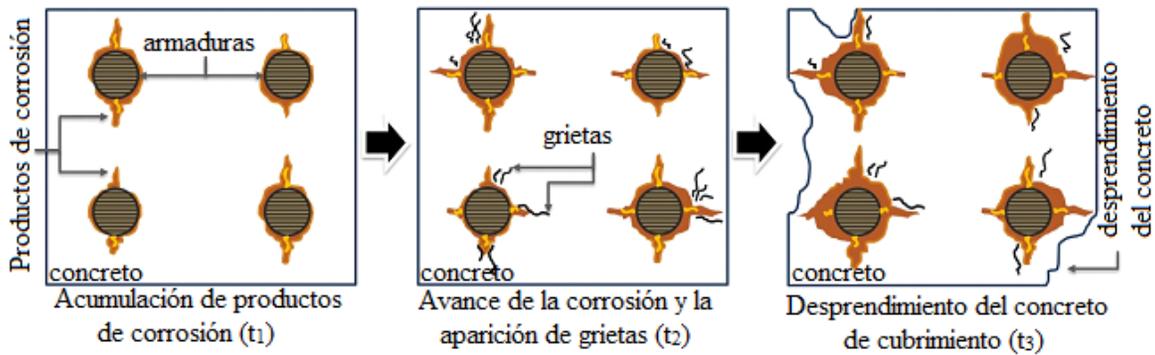
Figura 2. Fases de los daños causados en el concreto en el período de desarrollo de la corrosión.

La propagación es determinada por la tasa de corrosión (que depende de la disponibilidad de oxígeno, humedad relativa y temperatura) de la capacidad del concreto para soportar tensiones internas. El óxido férrico no hidratado (Fe_2O_3) tiene un volumen cercano a dos veces el del acero que sustituye cuando está totalmente denso. El óxido férrico al hidratarse se expande aún más haciéndolo poroso y aumentando el volumen de la interfase acero-concreto de seis a diez veces, causando la pérdida de área efectiva de acero.

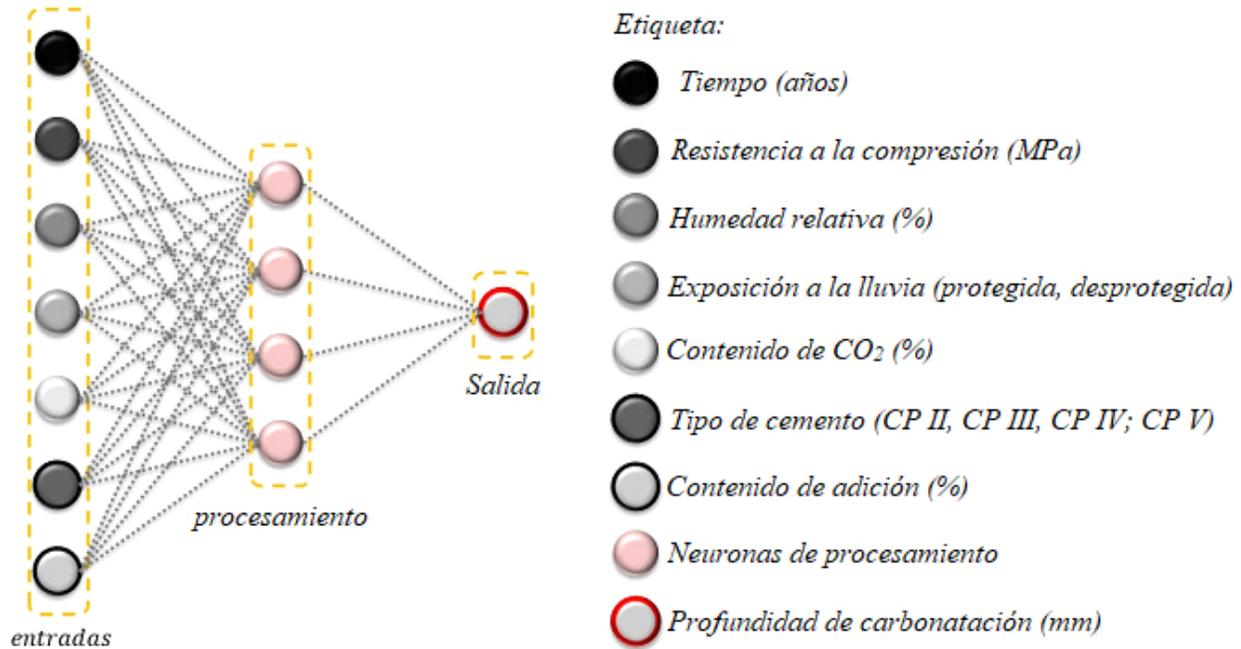
Figura 3. Variables del modelo propuesto y topología de la RNA (Félix et al., 2017).

Para la determinación del instante en que ocurre la despasivación del acero (VUP), se acopló el código, basado en el MEFP, un modelo del avance de la profundidad de carbonatación del concreto, desarrollado por Félix (2016) vía Redes Neuronales Artificiales (RNA) del tipo MultiLayer Perceptron. Las variables de entrada del modelo y la topología de la red responsable por describir el frente de carbonatación son presentadas en la Figura 3.

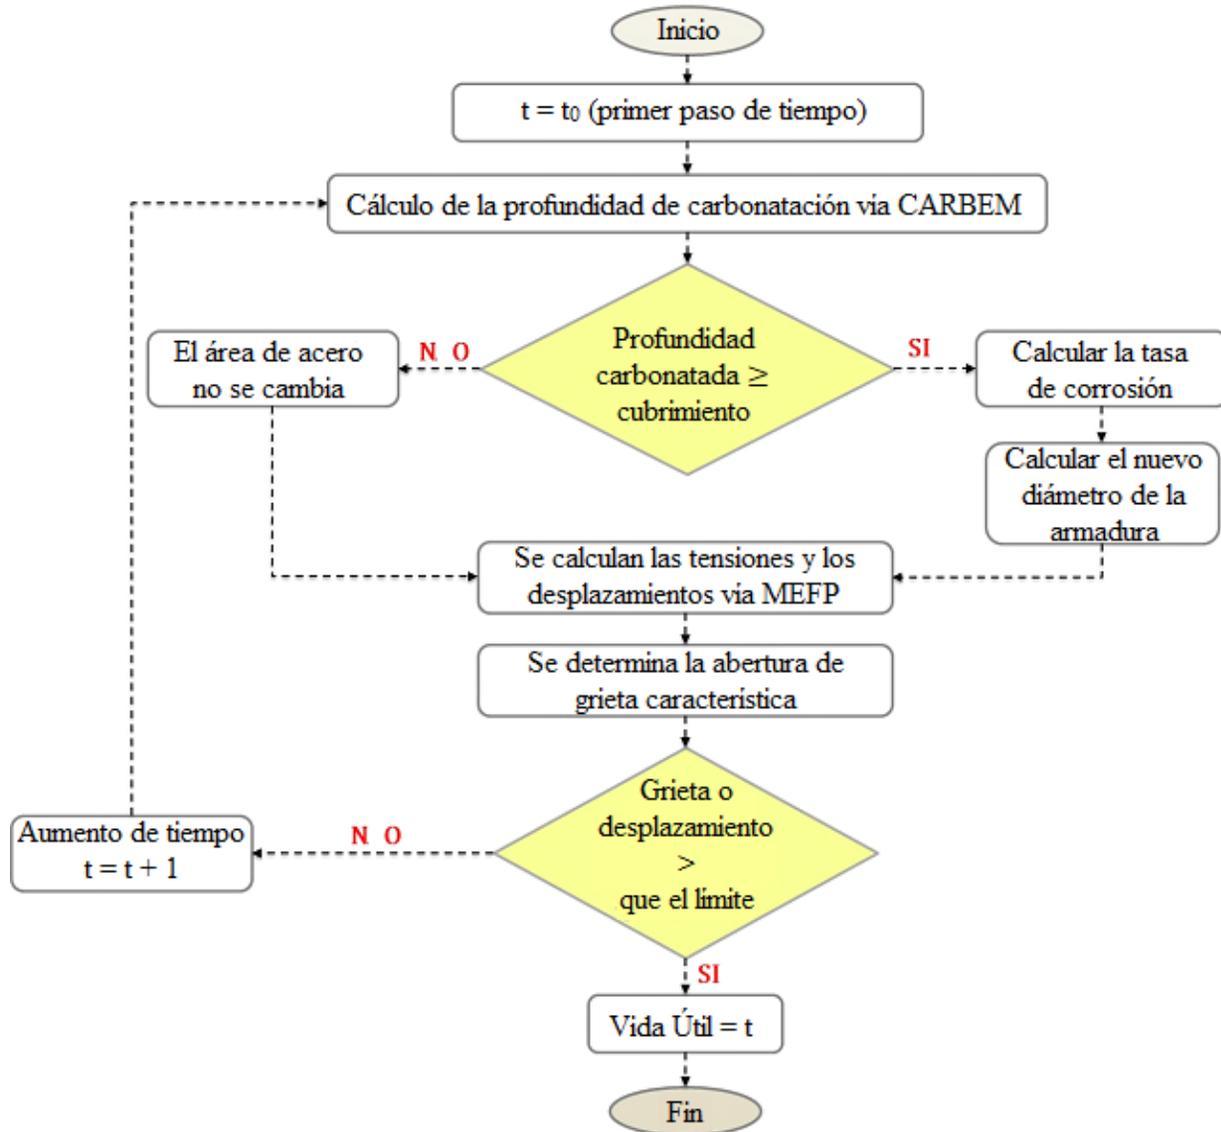
Figura 4. Flujograma referente a los procesos de cálculo del programa desarrollado.

En la **Figura 4** es presentado el flujograma referente al programa implementado para determinar la vida útil de estructuras de concreto armado bajo la acción de la corrosión.

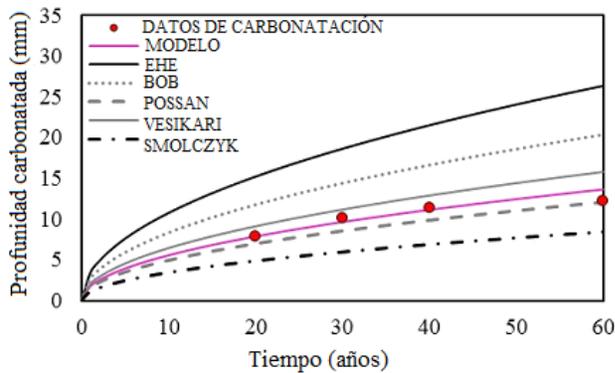
Figura 5(a). Carbonatación en el Escenario I.

Los resultados encontrados demuestran la aplicabilidad del modelo, y que el mismo representa una herramienta eficiente para la estimación de la profundidad de carbonatación del concreto.

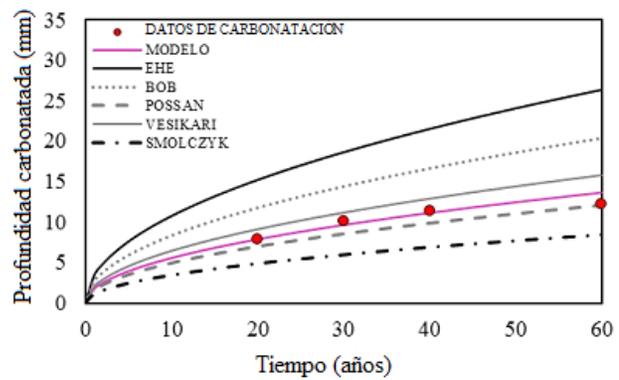
Figura 5(b). Carbonatación en el Escenario II.

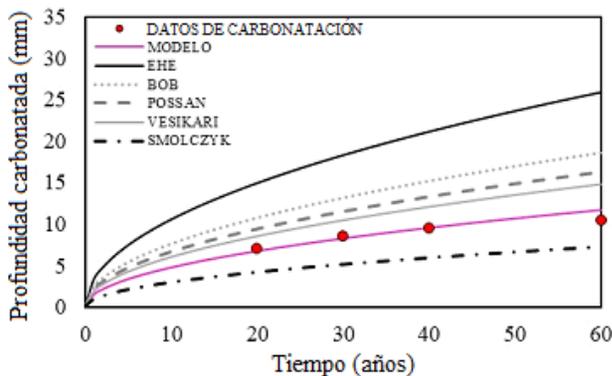
Figura 5(c). Carbonatación en el Escenario III.

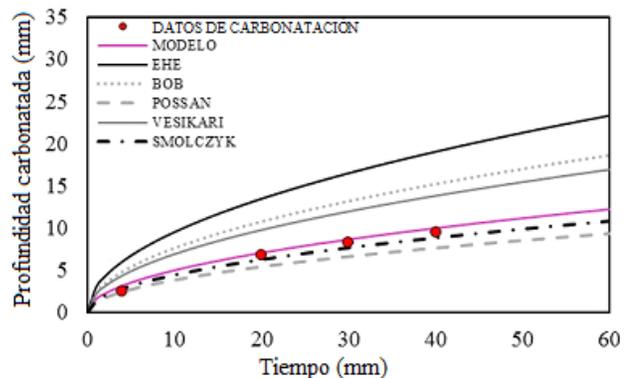
Figura 5(d). Carbonatación en el Escenario IV.

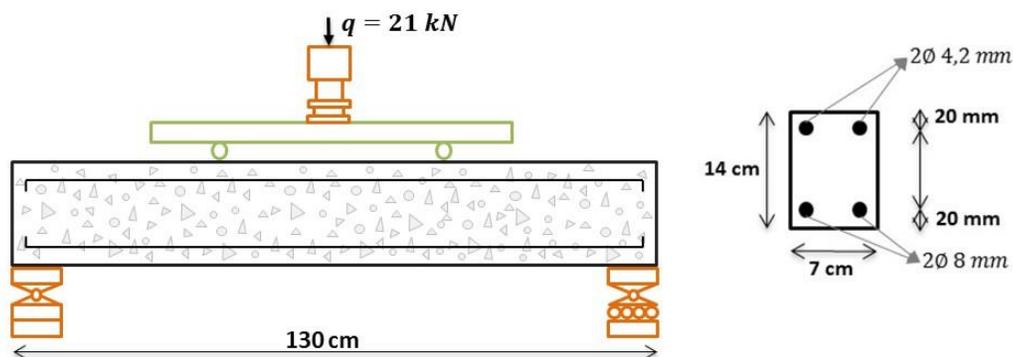
Figura 6. Detalle simplificado de la viga de concreto armado.

Para fines de validación del modelo numérico propuesto, se modeló la degradación impuesta por la corrosión en una viga de concreto armado (Figura 6) ensayada y modelada por Graeff (2007). La estructura consiste en un modelo reducido de una viga de sección rectangular, de dimensión 7x14x130 cm, con vano entre los apoyos de 120 cm. En la Figura 6 es presentado un detalle simplificado de la viga y el esquema referente a la carga impuesta.

La discretización de la malla de elementos finitos de la viga de concreto armado fue hecha con 134 nudos y 34 elementos triangulares con orden de aproximación cúbica para la representación de la matriz de concreto y con 120 elementos de barra simples (fibras) para la representación de

las armaduras. En cuanto a las propiedades de los materiales el concreto tiene módulo de elasticidad de 2600 kN/cm², resistencia a compresión de 2.5 kN/cm², resistencia a tracción de 0.179 kN/cm² y coeficiente de Poisson de 0.2. Ya las armaduras poseen módulo de elasticidad 21000 kN/cm² y resistencia a tracción de 50.0 kN/cm². El modelo constitutivo usado es el de Saint-Venant-Kirchhoff para materiales elástico-lineales.

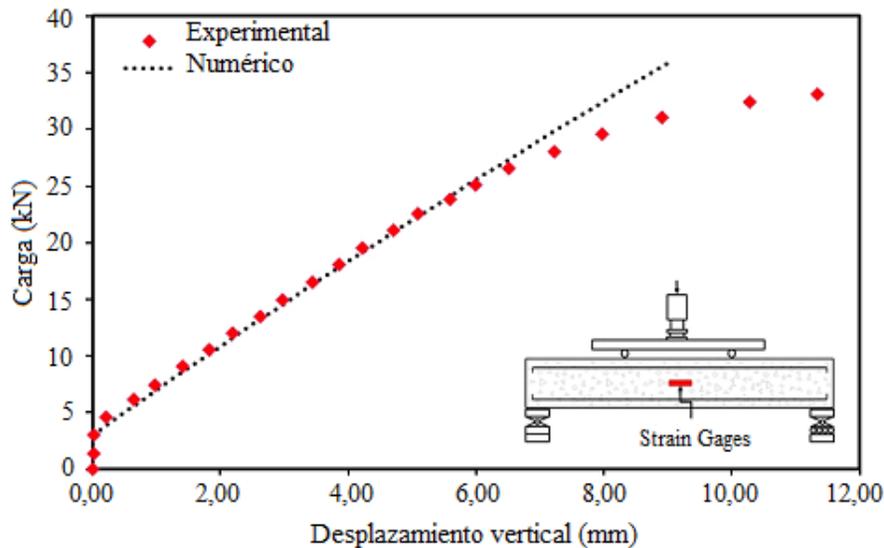
Figura 7. Comparación entre los desplazamientos.

La Figura 7 presenta la comparación entre los resultados numéricos (modelo propuesto) y experimentales (Graeff, 2007) para el desplazamiento vertical del centro del vano de la viga. Se muestra que el modelo representa de forma coherente el campo de desplazamiento de la viga en el trecho en el rango elástico-lineal.

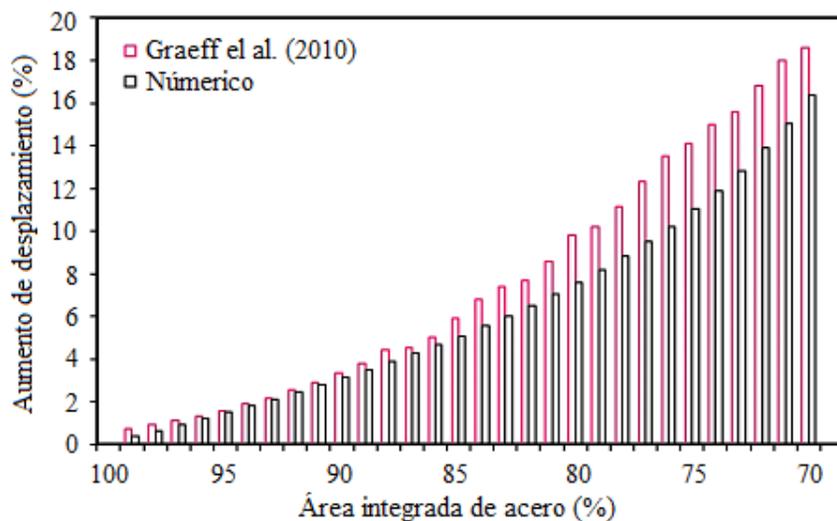
Figura 8. Comparación entre las tasas de aumento de los desplazamientos.

A fin de verificar la aplicabilidad del modelo en cuanto a la determinación de los efectos causados por la corrosión de las estructuras de concreto armado, se comparó la tasa de aumento del desplazamiento vertical del centro de la viga a medida en que las armaduras sufren degradación (pérdida de área), con la obtenida numéricamente por Graeff (2007).

Se observa en la Figura 8, que la creciente diferencia entre las respuestas de los dos modelos con la evolución de la degradación de la armadura, ello ocurre debido a Graeff (2007) adoptar en su modelo una ley constitutiva no lineal. Sin embargo, el modelo propuesto obtiene desplazamientos equivalentes a los de Graeff (2007), presentando una desviación promedio de 3.20%.

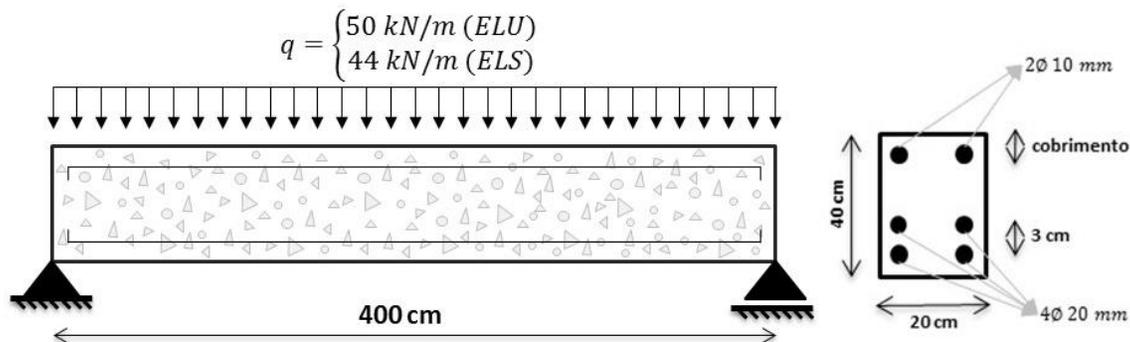
Figura 9. Detalle simplificado de la viga de concreto armado.

La estructura analizada en este trabajo consiste en una viga de concreto armado dimensionada de acuerdo con los procedimientos de la NBR 6118 (ABNT, 2014). El Esquema que representa la carga utilizada para el dimensionamiento (obtenido en ELU) y para el análisis de la vida útil (obtenido en ELS) son presentados en la Figura 9, así como los detalles constructivos de la misma. A fin de analizar la durabilidad de la estructura de concreto expuesta a un ambiente con agresividad moderada, la estructura fue dimensionada para tres diferentes recubrimientos, 20, 25 y 30 mm.

La discretización de la malla de elementos finitos de la viga de concreto armado fue hecha con 2317 nodos y 486 elementos triangulares con orden de aproximación cúbica para la representación de la matriz de concreto y con 900 elementos de barra simples (fibras) para la representación de las armaduras.

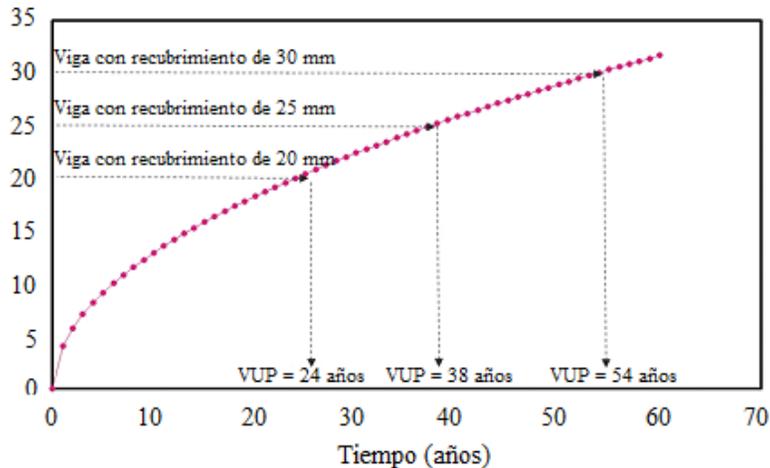
Figura 10. Avance de la carbonatación y VUP de las vigas con diferentes recubrimientos.

Inicialmente es presentado en la Figura 10 el avance de la profundidad de carbonatación del concreto y la VUP de las vigas de diferentes recubrimientos (20, 25 y 30 mm). De inmediato se nota la importancia del uso de un recubrimiento adecuado en función de la agresividad del medio al cual la estructura de concreto es expuesta, una vez que el recubrimiento adecuado aumenta la VUP y en consecuencia el tiempo necesario para que ocurran las primeras intervenciones humanas y reparaciones de las estructuras.

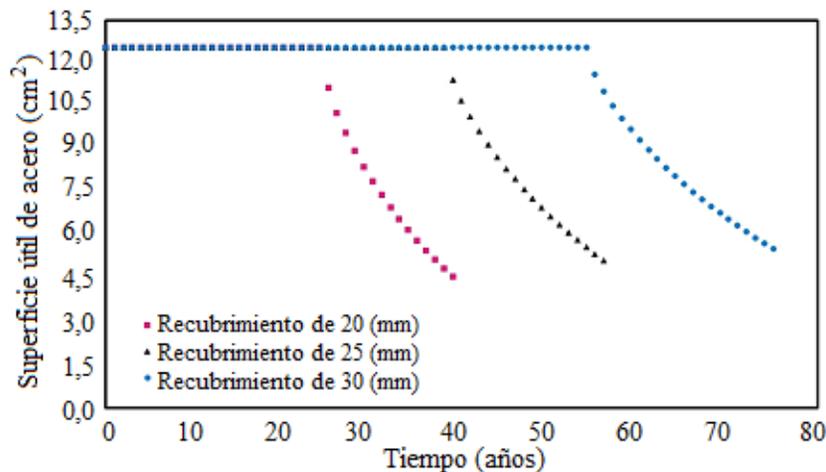
Figura 11. Pérdida del área útil de acero en las vigas de concreto bajo corrosión.

En la Figura 11 es posible analizar el avance de la degradación de las armaduras debido a la acción de la corrosión (en el gráfico se presenta el área útil de acero de las armaduras longitudinales). Se observa que durante la fase de iniciación de la corrosión (VUP) el área útil de acero de las armaduras no es reducida, y que la pérdida de sección es significativa en los primeros años del período de propagación de la corrosión, en concordancia con el estudio de Vu et al. (2000). Los autores describen que existe una tendencia de ocurrir mayor pérdida de sección en el período inicial de la corrosión, debido a la tasa de corrosión de las armaduras ser mayor, y que la misma decrece a lo largo del tiempo presentando un comportamiento exponencial.

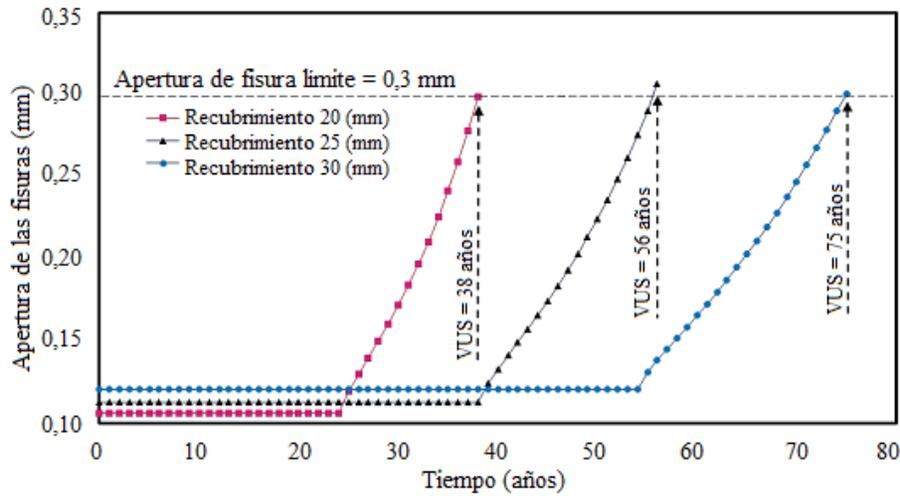
Figura 12. Desarrollo de la apertura de las fisuras y VUS de las vigas de concreto.

En la figura 12 es presentada la VUS de las vigas de concreto armado analizadas en este trabajo. El valor límite de abertura de fisuras adoptado para el análisis fue $w_{lim} = 0.3$ mm, conforme lo

prescribe la NBR 6118 (ABNT, 2014) para estructuras de concreto con clase de agresividad ambiental II (moderado).

Se aprecia que el declive de la curva del avance de la apertura de fisuras decrece con el aumento del recubrimiento, aumentando así el tiempo necesario para que la estructura de concreto armado alcance el estado límite de apertura de fisuras (referente al ELS).

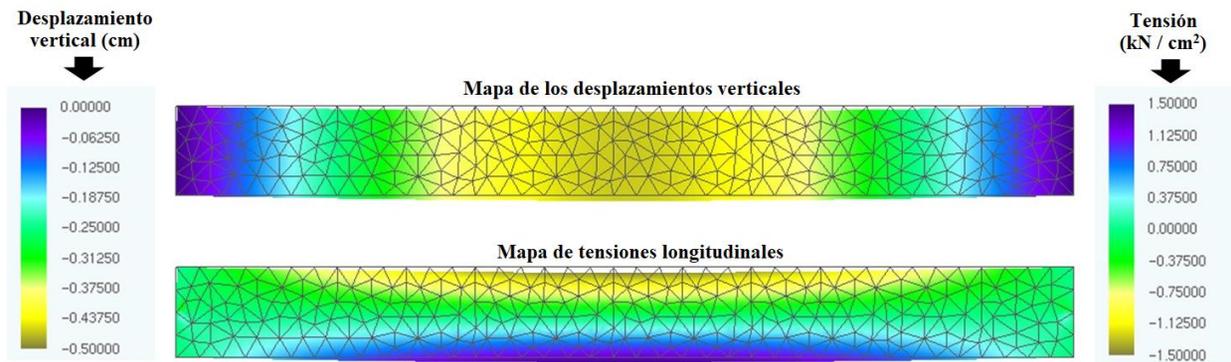
Figura 13. Configuración deformada de la viga con recubrimiento de 20 mm al final de la VUS.

Finalmente se presentan las Figuras 13, 14 y 15 las tensiones longitudinales y los desplazamientos verticales de las vigas de concreto armado con 20, 25 y 30 mm de recubrimiento, en el instante en que las fisuras alcanzan el valor límite (VUS).

Por medio de los mapas de colores presentados en las Figuras 13, 14 y 15 es posible observar que los desplazamientos de la viga disminuyen con el aumento del recubrimiento de la armadura, eso ocurre debido al hecho de que existe una capa mayor de concreto para la difusión del CO_2 , retardando el inicio de la corrosión y consecuentemente, la degradación de las armaduras, responsable por dar mayor rigidez a la viga de concreto. Este resultado demuestra la necesidad de conocer correctamente el ambiente de degradación al cual la estructura estará sometida, una vez que los elementos de concreto serán proyectados con la durabilidad requerida, garantizando tanto la vida útil de estas estructuras como la seguridad de sus usuarios.

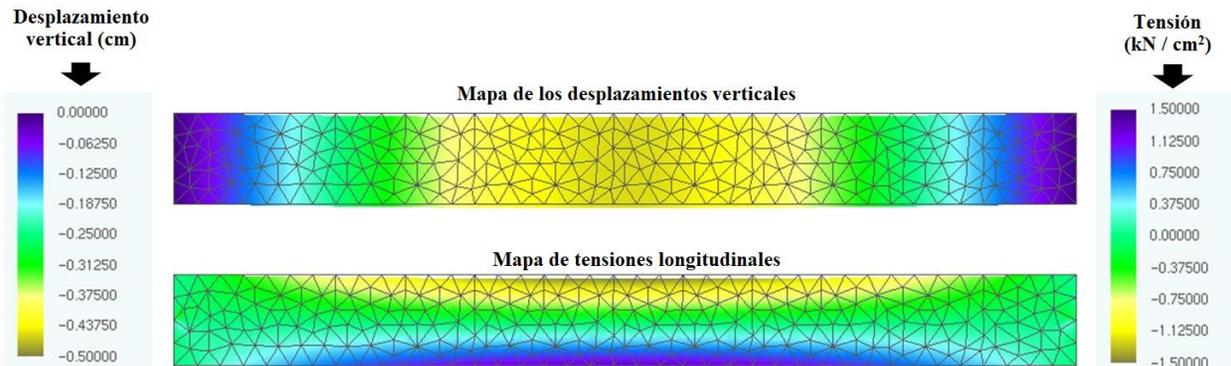
Figura 14. Configuración deformada de la viga con recubrimiento de 25 mm al final de la VUS.

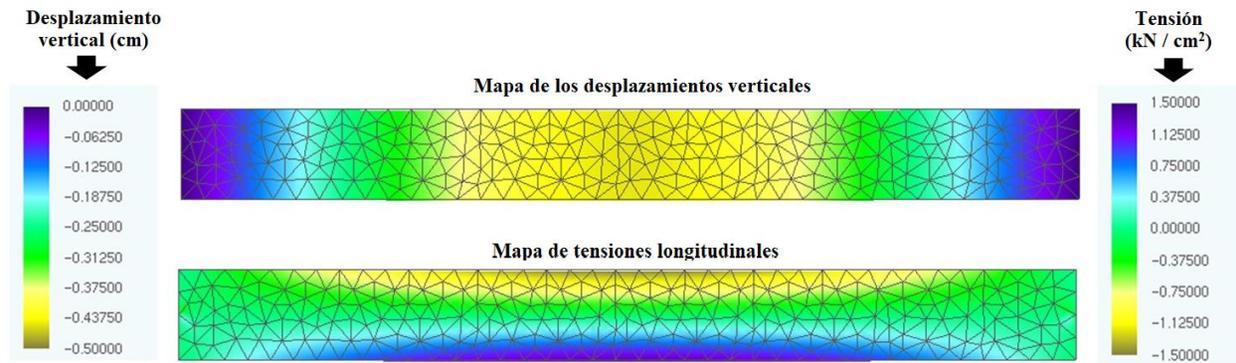
Figura 15. Configuración deformada de la viga con recubrimiento de 30 mm al final de la VUS.

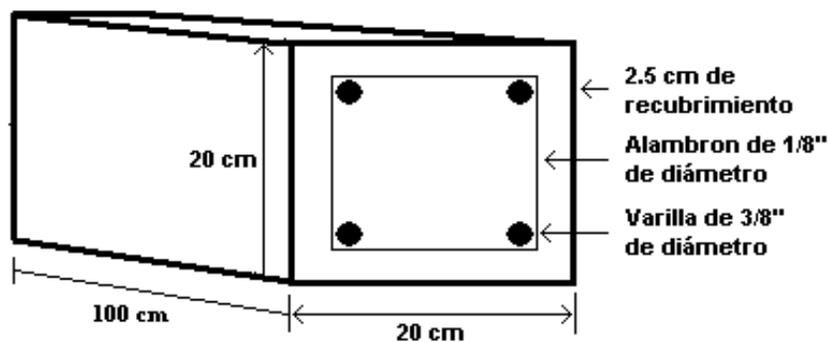
Figura 1. Esquema de los especímenes en estudio.

Se les realizó el curado durante 28 días (NOM C-159-85, ASTM C 192-02) y posteriormente, los especímenes fueron expuestos, en el sureste de México (en la ciudad de San Francisco de Campeche, Campeche, México a 300 metros de la línea costera.), a dos condiciones de exposición: a la intemperie (ATM) y en inmersión en agua de mar natural (INM). Los elementos expuestos a la ATM, se colocaron verticalmente en una base de concreto a 30 cm del suelo. Las probetas expuestas en INM se colocaron en pequeñas piscinas y el agua de mar natural se cambió periódicamente cada mes.

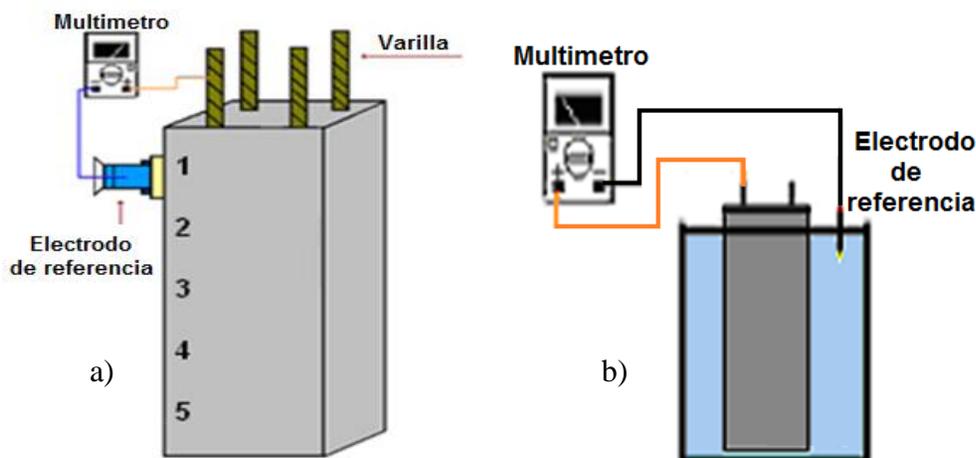
Figura 2. Esquema de la medición de potencial de corrosión: a) a la ATM y b) en INM.

La medición del potencial de corrosión se realizó de acuerdo con la norma ASTM C876-09. En la Figura 2a se presenta la manera en que se midió el potencial de corrosión en los elementos expuestas a la ATM, tomada en cinco puntos en las probetas a diferentes alturas de la superficie del concreto, utilizando un electrodo de referencia de cobre-sulfato de cobre saturado ($\text{Cu}/\text{CuSO}_4(\text{sat})$). La medida del potencial de corrosión en los especímenes expuestos en INM se realizó utilizando un electrodo de referencia de plata-cloruro de plata saturado ($\text{Ag}/\text{AgCl}(\text{sat})$) inmerso en el agua de mar a un costado de la muestra, ver la Figura 2b.

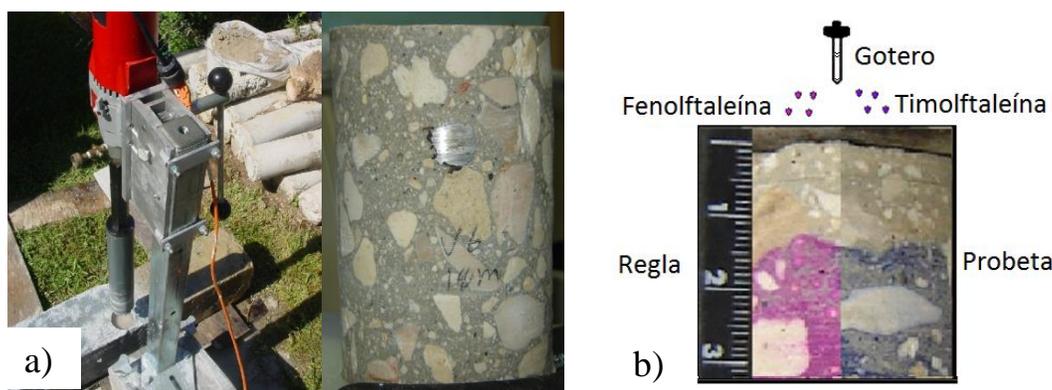
Figura 3. Frente de carbonatación: a) Extracción de corazón y b) Aplicación del indicador.

Los indicadores ácido-base se aplicaron hasta 1 cm por debajo del nivel del acero de refuerzo en partes iguales, ver Figura 3b. Se llevó un registro fotográfico del avance de la carbonatación medido mediante una regla. En un concreto de buena calidad se observa el color característico del indicador empleado y un concreto carbonatado se observa la ausencia de color, relacionado a la disminución de pH debido a la reacción del dióxido de carbono (CO₂) con los componentes alcalinos del concreto.

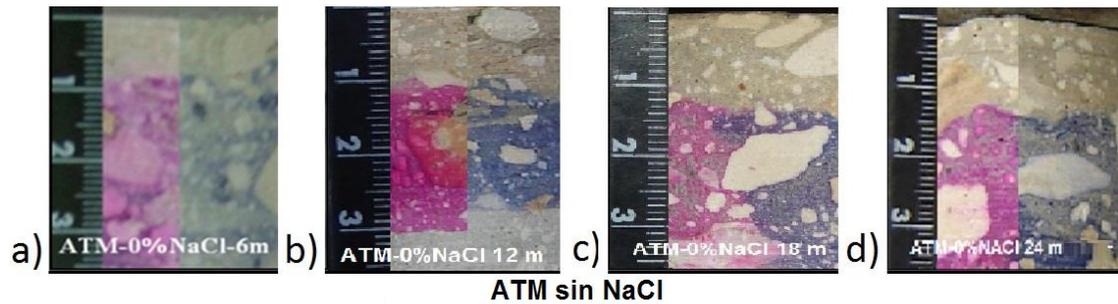
En las Figuras 4 y 5 se presenta el registro fotográfico de la velocidad de carbonatación en los corazones de concreto obtenido de especímenes elaborados sin (0%) y con 3.5% en peso de cloruro de sodio (NaCl) adicionado en el agua de amasado, durante dos años de exposición a la ATM e INM, respectivamente.

Figura 4. Velocidad de carbonatación: a) 6, b) 12, c) 18 y d) 24 meses, respectivamente sin (0%) y con (3.5%) adición de NaCl, en corazones de concreto expuestas a la ATM.

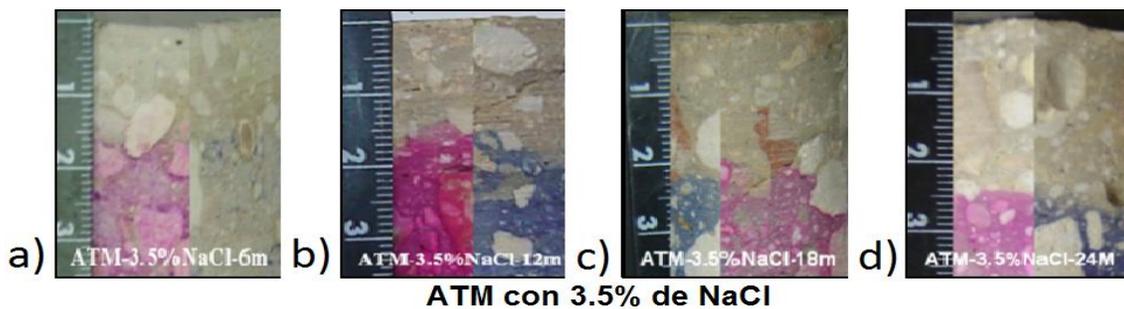
Figura 5. Velocidad de carbonatación: a) 6, b) 12, c) 18 y d) 24 meses, respectivamente sin (0%) y con (3.5%) adición de NaCl, en corazones de concreto expuestas a INM.

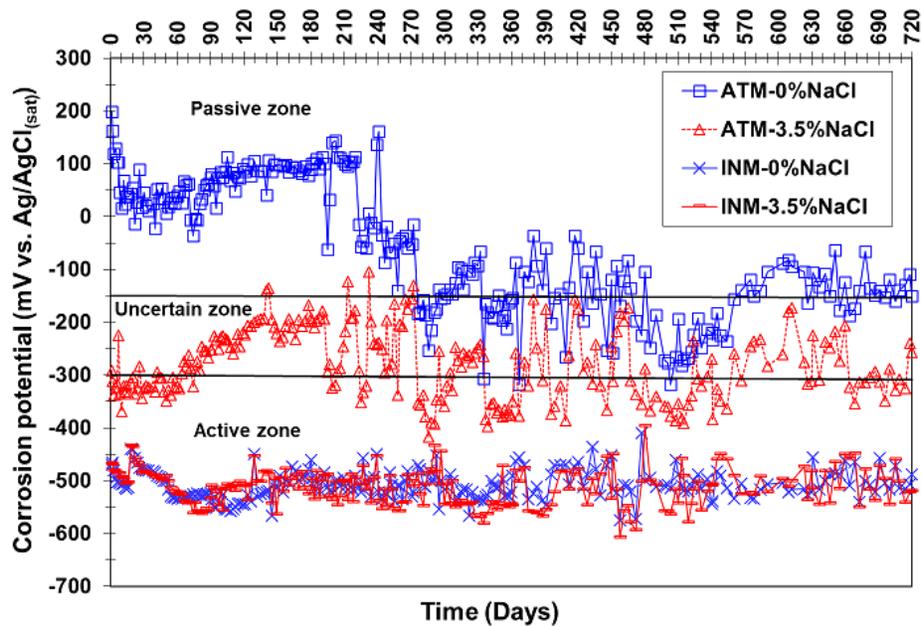
En la Figura 6 se presentan los resultados promedio del E_{corr} del acero de refuerzo en elementos de concreto elaborados sin (0%) y con 3.5% en peso de cloruro de sodio (NaCl) adicionado en el agua de amasado, durante 2 años de exposición a la ATM e INM.

Figura 6. Potencial de corrosión del acero de refuerzo vs. tiempo.

Los potenciales de corrosión de los elementos elaborados sin adición de NaCl expuestas a la ATM (ATM-0%NaCl), de acuerdo con el criterio de la Tabla 2, mostraron un comportamiento pasivo hasta el día 270; después los potenciales se hicieron más negativos con variaciones entre la zona pasiva e incierta, comportamiento que predominó hasta el término del experimento. En el caso de las elaboradas con adición de NaCl expuestas a la misma condición (ATM-3.5%NaCl), el acero de refuerzo inició con una alta probabilidad de corrosión del acero (zona activa) durante los primeros 40 días, para después disminuir su actividad y permanecer dentro de la zona incierta hasta aproximadamente el día 200 y posteriormente presentar un comportamiento variable hasta el término del estudio, entre la zona activa e incierta. La inestabilidad del E_{corr} es debida a las variaciones de las condiciones meteorológicas como temperatura y humedad relativa, así como la temporada de precipitación pluvial.

En cuanto a los elementos expuestos a INM, ambas series, sin y con 3.5% de NaCl (INM-0%NaCl y INM-3.5%NaCl), se mantuvieron en valores dentro del intervalo entre -400 y -500 mV vs electrodo de Ag/AgCl que corresponde a un comportamiento de alta probabilidad de corrosión del acero de refuerzo (zona activa), durante los 720 días de exposición que duró el experimento. Estos valores pertenecen a la zona de corrosión activa que indica una alta probabilidad de corrosión en el acero de refuerzo. Este comportamiento se debe a la polarización inducida por la falta de oxígeno en la interfaz hormigón-varilla que produce el desplazamiento de E_{corr} a valores más negativos (Ávila, et al., 1994). Esta condición es predominante sobre la presencia de cloruro en el agua de la mezcla.

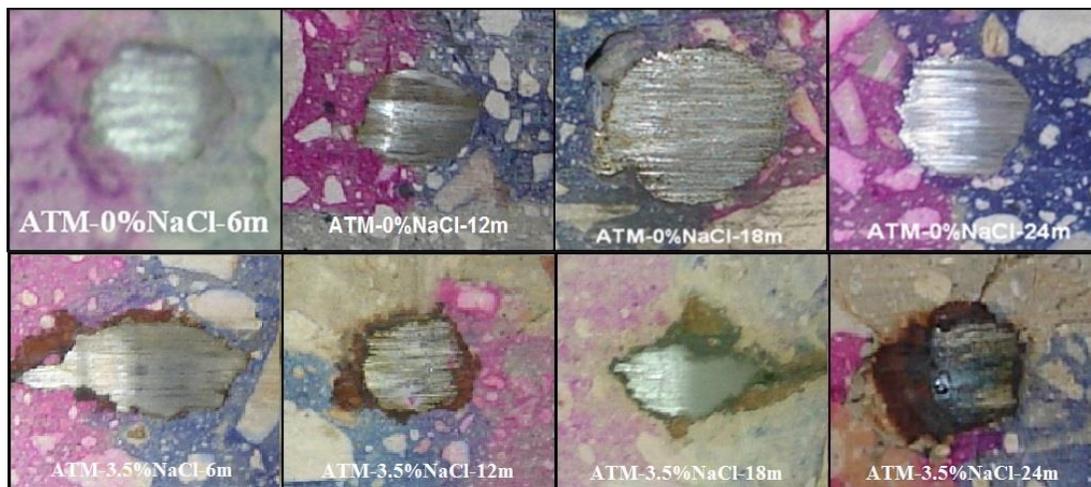
En las Figuras 7 y 8 se presenta el registro fotográfico de la inspección visual de la interfase concreto-acero de refuerzo en probetas de concreto elaborados sin (0%) y con 3.5% en peso de NaCl adicionado en el agua de amasado, durante 2 años de exposición a la ATM e INM.

Figura 7. Registro fotográfico a 6, 12, 18 y 24 meses de la interfase concreto-acero en probetas de concreto expuestas a la ATM.

En los elementos fabricados sin adición de NaCl expuestas a la ATM, Figura 7, no se distinguen productos de corrosión en la interfase concreto-acero de refuerzo para los cuatro periodos. Al comparar estos resultados con los elementos con adición de 3.5% de NaCl se observan productos de corrosión en la interfase concreto-acero de refuerzo desde los primeros 6 meses y de forma similar en los tres periodos posteriores hasta el final del experimento de 24 meses.

La ausencia de productos de corrosión en los elementos sin adición de NaCl, expuestas a la ATM, concuerda con el comportamiento electroquímico de pasividad del acero reportado en los potenciales de corrosión los primeros 270 días. Sin embargo, posteriormente pasa a potenciales inciertos de corrosión, comportamiento posiblemente relacionado a la variación de los parámetros ambientales. Al descartarse la acción del CO₂, así como la presencia de cloruros al nivel de la varilla, los potenciales inciertos se atribuyen a variaciones de las condiciones ambientales, al no observarse productos de corrosión durante los 2 años que duró el estudio. Por lo tanto, este comportamiento se atribuye a la humedad relativa, lluvias y temperatura predominantes en el sureste de México, que favorece y da las condiciones para llevar al acero a potenciales a valores inciertos (Pérez et al, 2010).

La presencia de productos de corrosión en las muestras elaboradas con adición de NaCl, expuestas a la ATM, se atribuye principalmente a los cloruros presentes desde el inicio del estudio, al descartarse el efecto de la carbonatación, ya que éste alcanzó el nivel de la varilla hasta los 2 años en que finalizó el estudio. Estos resultados concuerdan con los potenciales de corrosión, sin embargo, con el registro fotográfico no es factible conocer con precisión el tiempo de inicio de la corrosión. Los Ecorr que indican alta probabilidad de corrosión durante los primeros 90 días son evidencia de ataque al acero por la presencia de iones cloruro. En este sentido hay que tomar en cuenta que el concreto recién fabricado cuenta con la propiedad química que protege al acero contra la corrosión. Sin embargo, en condiciones de exposición, el acero logró disminuir su actividad, manteniéndose dentro de potenciales de corrosión de la zona incierta, hasta los 210 días. Por lo tanto, la actividad de corrosión disminuye, con valores de Ecorr menos negativos dentro de la zona incierta. Es evidencia la competencia de reacciones de pasivación-despasivación en la interfaz (Pérez, 2000). En este caso, se observó un efecto similar al reportado para las muestras sin adición de NaCl, aproximadamente a 210 días de exposición, donde la competencia entre el ataque por los cloruros y la protección química del concreto tratan de mantener la capa pasiva en el acero. Esto se atribuye a que los potenciales de corrosión fluctúan entre la zona incierta y la zona activa manteniendo este comportamiento hasta el final

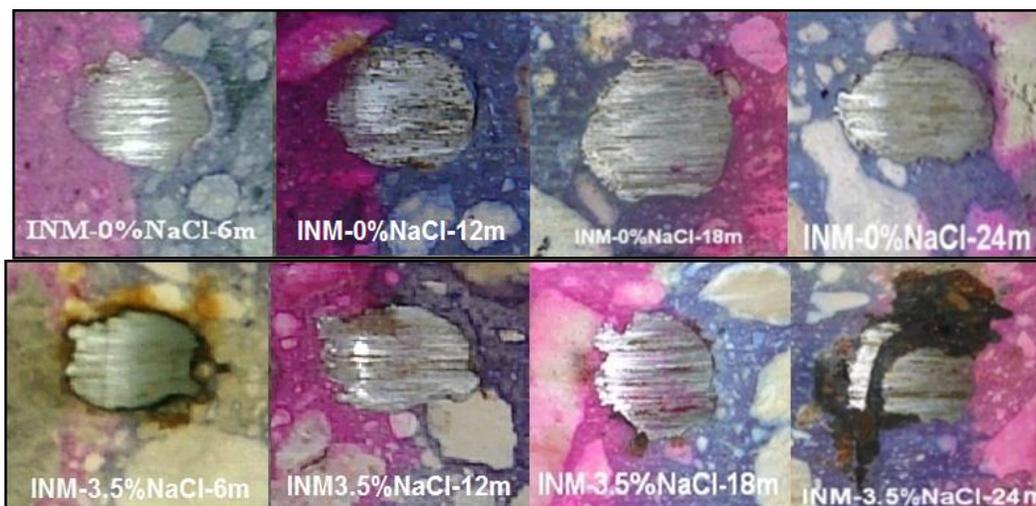
Figura 8. Registro fotográfico a 6, 12, 18 y 24 meses de la interfase concreto-acero en probetas de concreto expuestas a INM.

En las expuestas a INM, Figura 8, se observa que en las elementos sin adición de NaCl no se aprecia formación de productos de corrosión significativos en la interfase concreto-acero de refuerzo en los cuatro periodos; mientras que en los elementos con 3.5% de NaCl adicionado en el agua de amasado, la oxidación se detecta a partir de los seis meses después de iniciado el experimento, sin embargo, la corrosión no se completa en la interfase, ya que no toda el área presenta productos de corrosión. Se propone que el daño en la película se vea limitado por la falta de oxígeno debido a la inmersión en agua de mar, por lo que el ión cloruro es el causante de la corrosión.

En las muestras elaboradas con adición de NaCl expuestas a INM, la presencia de óxidos en la interfase concreto-acero de refuerzo en las cuatro etapas del registro fotográfico coincide con los resultados de potenciales de corrosión de alta probabilidad de corrosión obtenidos en los 2 años de estudio. Esto se atribuye principalmente a los cloruros que fueron adicionados en el agua de amasado desde la elaboración de los elementos de concreto, al descartarse el ataque por el CO₂.

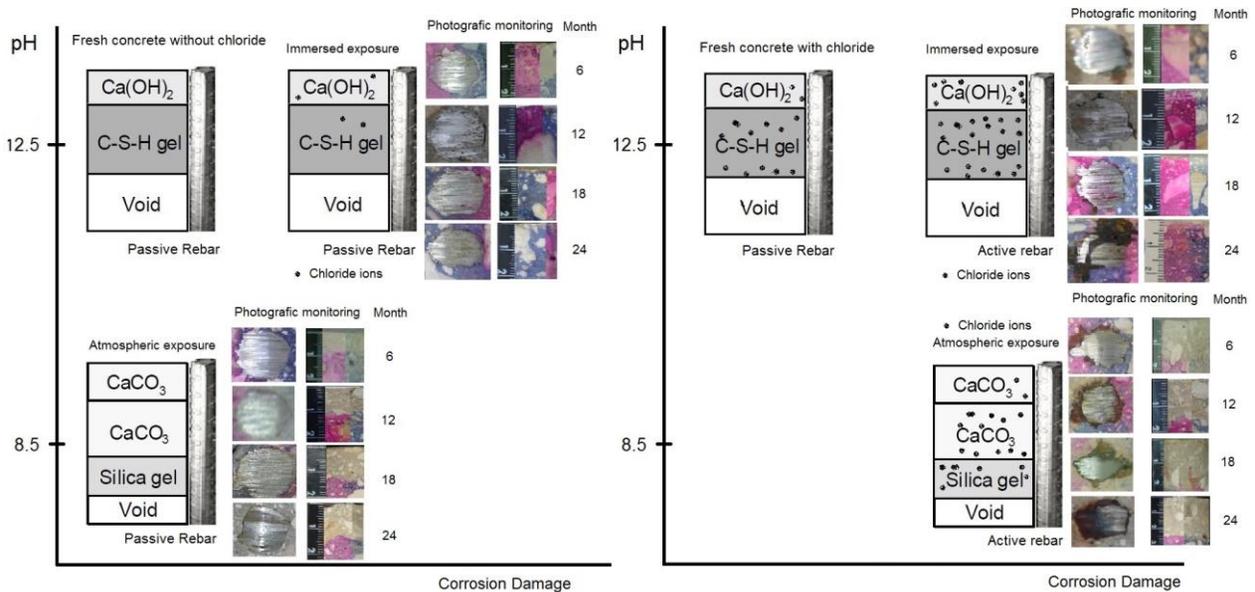
Figura 9. Resumen del progreso de daños en el concreto reforzado bajo las condiciones de exposición analizadas.

La Figura 9 ejemplifica el daño encontrado los especímenes. Para las expuestas a la ATM, es evidente que la carbonatación conduce a una disminución del pH del material, aunque no lo suficiente para activar el acero, tanto para las muestras elaboradas sin y con NaCl. Mientras tanto, los iones de cloruro existentes alcanzan el punto crítico para iniciar el brote de corrosión sólo para las muestras elaboradas con NaCl. En los especímenes inmersos en agua de mar, el detonador es el ión cloruro, como se observa en la existencia de óxidos desde el primer período de exposición para las muestras elaboradas con NaCl. Las elaboradas sin NaCl no desarrollaron corrosión en la interfase concreto-acero.

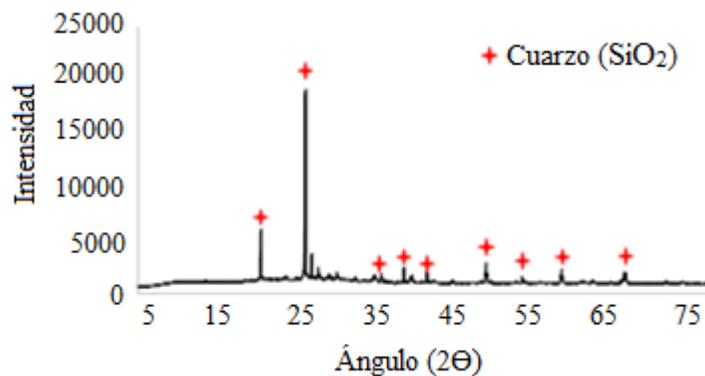
Figura 1. CBCA-Piz - resultados de DRX. Fuente: Autor (2016).

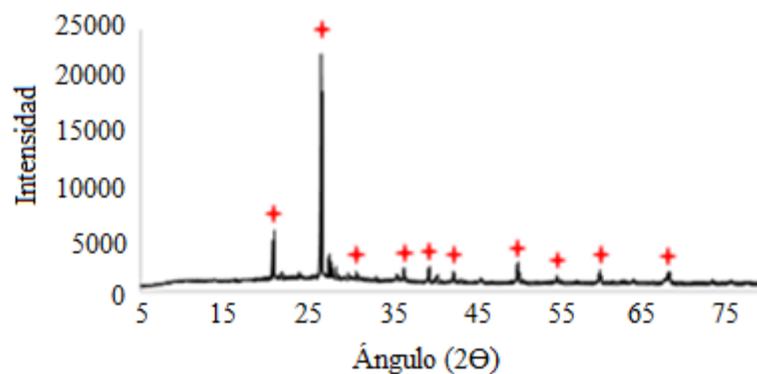
Figura 2. CBCA-Ind - resultados de DRX. Fuente: Autor (2016).

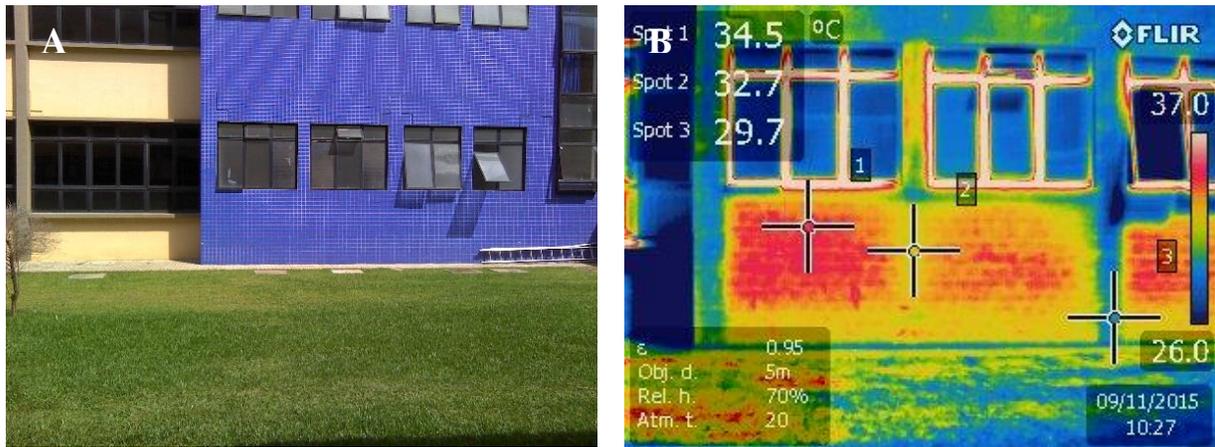
En la Figura 1 se presenta el área de estudio 1, definida en la fachada del Bloque C, conjuntamente con el termograma de la región.

Figura 1. A) Fachada del Bloque C siendo el área de estudio
B) Termograma del área de estudio.

En el examen visual del área de estudio 1 presentada en la Figura 1.A fueron identificados puntos con junta deteriorada entre los revestimientos cerámicos de la región del recuadro de las ventanas. De manera complementaria, fué ejecutado ensayo de percusión donde se verificó sonido hueco en trechos de la pared en la región de los recuadros de las ventanas. En el termograma presentado en la figura 1B, es posible identificar anomalía térmica en el trecho de la fachada ejecutada con revestimiento cerámico durante el período de flujo positivo de calor en la región con exposición directa a la radiación solar durante el período de la mañana.

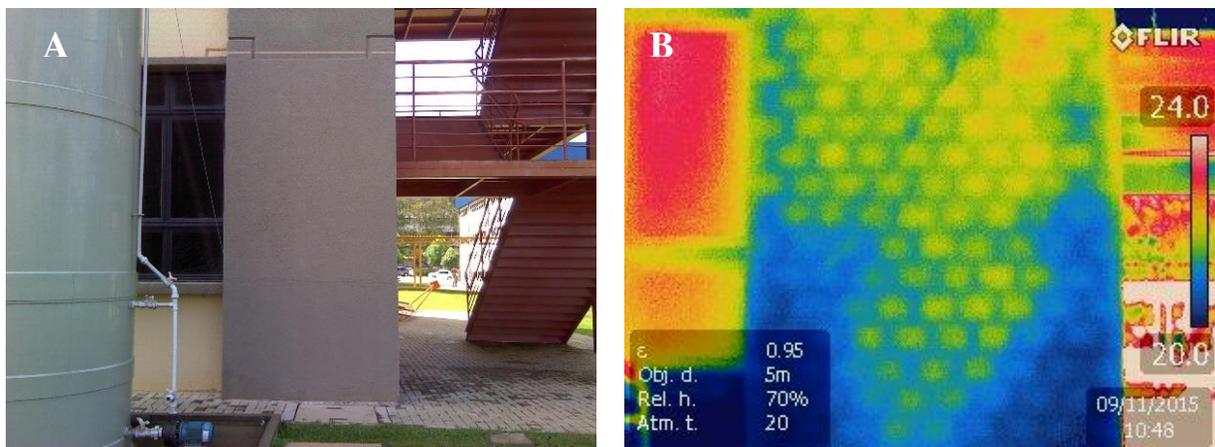
En la inspección visual realizada del área de estudio 2, ilustrada en Figura 2A fué constatada la existencia de fisura en el revestimiento. También, fué ejecutado ensayo de percusión en la región donde se verificó sonido hueco a lo largo de toda la región de la fisura y también en la región por debajo de la fisura.

Figura 2. A) Trecho de la fachada del Bloque C constituido por textura acrílica gris sobre friso.
B) termograma del área de estudio.

El termograma presentado en la Figura 2B, es posible identificar anomalía térmica en el trecho de fachada durante el período de flujo positivo de calor positivo en la región sin exposición directa a la radiación solar durante el período de la mañana. La anomalía identificada en el termograma es característica de la presencia de humedad y en conjunto con la constatación de la fisura del revestimiento y el despegado del revestimiento, por lo que se puede inferir que hay a presencia de humedad en esa región inferior, entre el friso y las paredes de bloques de concreto.

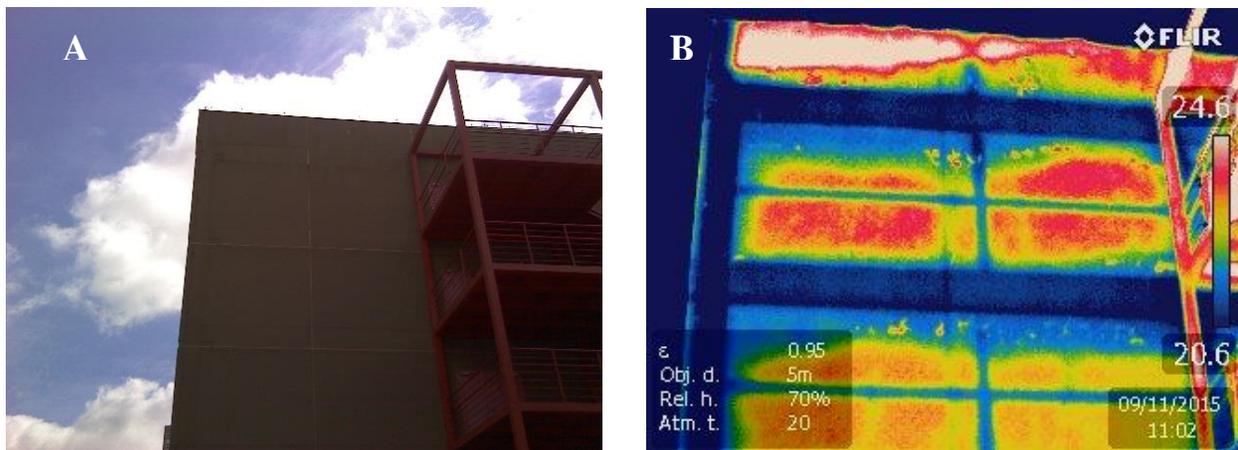
En el área de estudio 3, presentada en la Figura 3A es posible observar la fachada lateral del Bloque B ejecutada con revestimiento en textura acrílica gris sobre friso aplicado en paredes de bloques de concreto durante período de flujo positivo de calor positivo en región sin exposición directa a la radiación solar durante el período de la mañana.

Figura 3. A) Fachada lateral del Bloque B.
B) Termograma del área de estudio 3.

En el termograma de esta región, presentado en Figura 3B, es posible observar anomalía térmica en la región de coronamiento que es característica de la presencia de humedad. Es posible identificar también los elementos estructurales, cierre superior de las paredes de bloques de concreto y la temperatura más elevada en la región del borde perimetral el cual está expuesto a radiación solar.

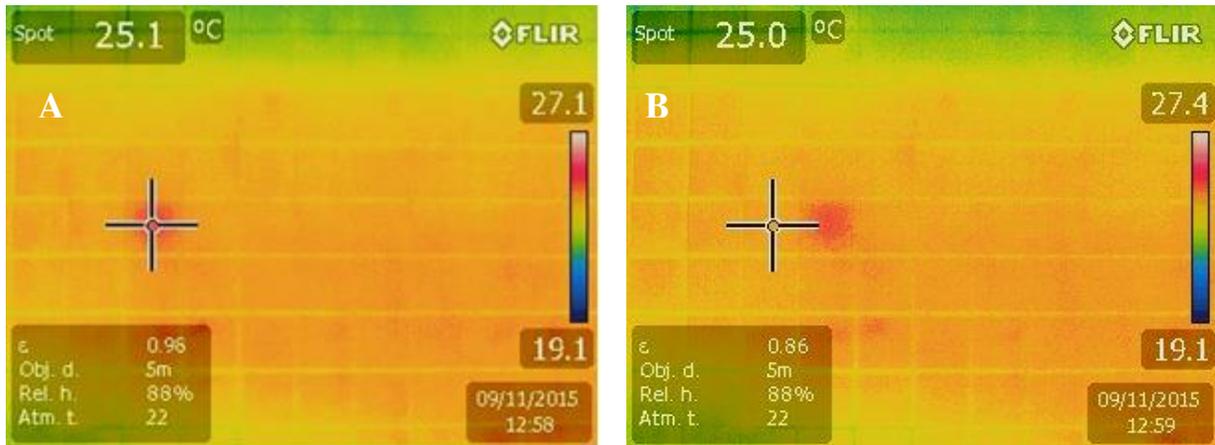
El ensayo consistió en la medición de la temperatura en la superficie de la cinta aislante, ya en estabilidad térmica con la superficie, indicada por el punto A, y enseguida, en la medición de la temperatura en la región del material a ser analizado, indicado por el punto B, alterandose el parámetro de emisividad del termovisor hasta que la temperatura indicada en el punto B sea igual la medida de temperatura indicada en la superficie de la cinta aislante. En la Figura 4 está indicada la calibración efectuada en el termovisor para un revestimiento cerámico.

Figura 4. Determinación de la emisividad del revestimiento cerámico.
