Revista **ALCONPAT**

Revista Latinoamericana de Control de Calidad, Patología y
Recuperación de la Construcción

Volumen 8

Análisis da vida útil de estructuras de concreto armado bajo la acción de la corrosión uniforme por medio de un modelo con RNA acoplado al MEF

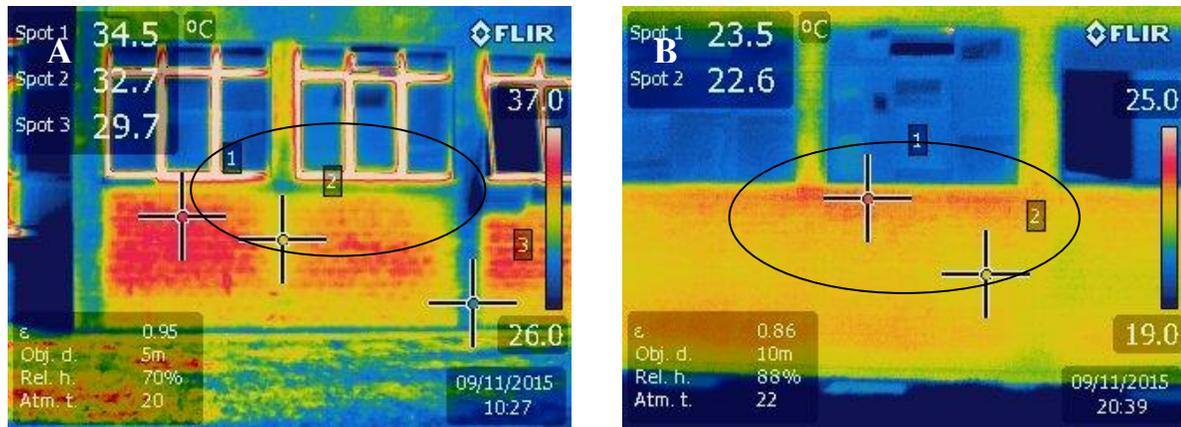
En la Figura 5 son presentados los termogramas del estudio exploratorio y del estudio de confirmación del área de estudio 1.

Figura 5. A) Termograma del estudio exploratorio.
B) Termograma del estudio de confirmación.

En el estudio confirmatorio del área de estudio 1, presentado en la Figura 5B, es posible identificar una anomalía térmica que puede ser asociada a un posible despegado con presencia de humedad por debajo del revestimiento cerámico en la región del recuadro de las ventanas pues la presencia de humedad en la región tiene por característica mantener las temperaturas más elevadas en los termogramas durante el período de flujo negativo de calor en comparación con la región no afectada. Esta hipótesis es reforzada por la identificación de puntos con junta deteriorada entre los revestimientos cerámicos en la región del recuadro de las ventanas. También es posible notar en el termograma del estudio exploratorio, presentado en la Figura 5A, que durante el período de flujo positivo de calor las temperaturas en la región de los recuadros es menor debido a la evaporación del agua.

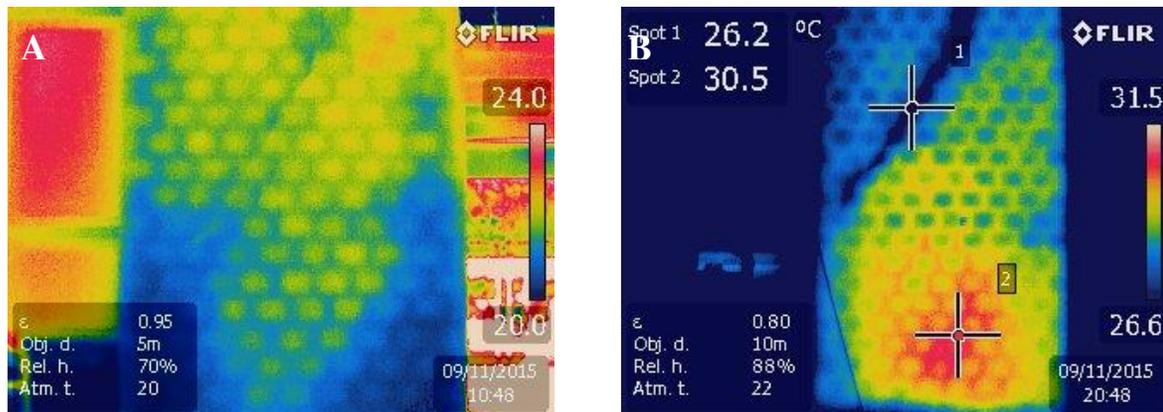
En el área de estudio 2 fué observada la existencia de una fisura en el revestimiento, este hecho también presentado por los termogramas, como lo indicado en la Figura 6.

Figura 6. A) Termograma del estudio exploratorio.
B) Termograma del estudio confirmatorio.

En el termograma del estudio exploratorio, presentado en la figura 6A, es posible la existencia de un gradiente térmico en la parte inferior de la fachada es una línea diagonal, con temperaturas menores que la parte central de la fachada. En el termograma de estudio confirmatorio, ilustrado en Figura 6B, es posible verificar la existencia de la fisura inclinada, marcada por el punto 1, y la región con despegado del friso en conjunto con la presencia de humedad marcada por el punto 2, con mayor temperatura debido a la mayor capacidad del agua en retener el calor durante el

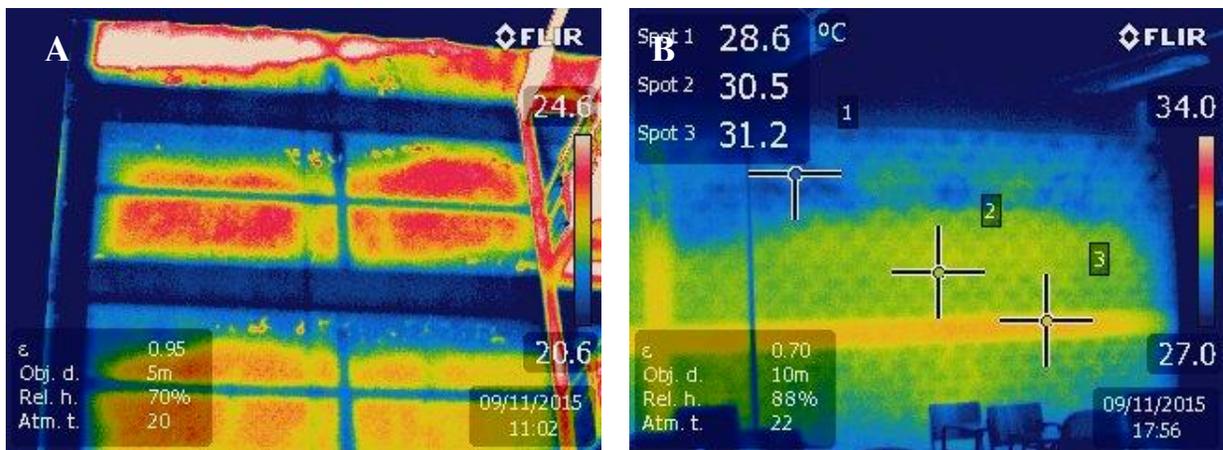
Los termogramas del estudio exploratorio y confirmatorio del área de estudio 3 están presentados en la Figura 7.

Figura 7. A) Termograma del estudio exploratorio.
B) Termograma del estudio confirmatorio.

En el estudio exploratorio, presentado en Figura 7A, es posible observar la variación de temperatura existente, indicando temperaturas inferiores en regiones próximas a las vigas. En la Figura 5B, obtenida de la parte interna del edificio en el último pavimento, es posible observar anomalía térmica en la región superior de la cuña de cierre. En la parte interna quedó evidente la presencia de humedad por aparición de hongos en las paredes en la región con presencia de humedad identificada en el termograma. De manera complementaria, fue realizada la inspección visual de la región externa, debido a la posibilidad de acceso por la escalera de emergencia, donde fue constatada la fisura en toda la extensión de dicha cuña perimetral de la región afectada, esa discontinuidad permite la infiltración de agua hacia el interior de la edificación.

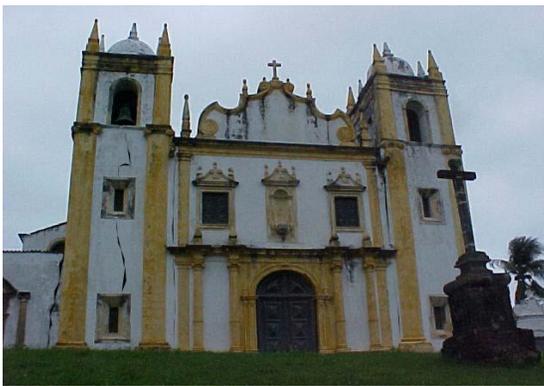
Figura 3. Daños Estructurales en la Iglesia do Carmo a mediados del 2000. Fuente: Acervo Público de Olinda.

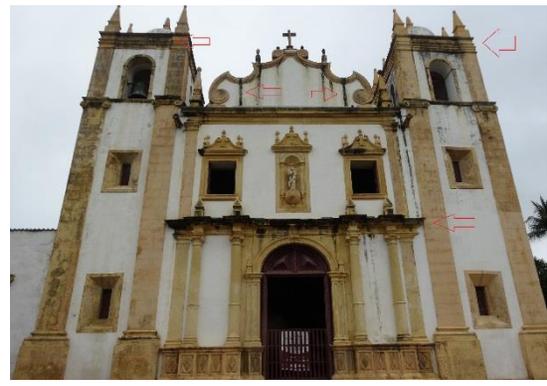
Figura 4. Daños actuales en la Iglesia do Carmo. Fuente: Autores.

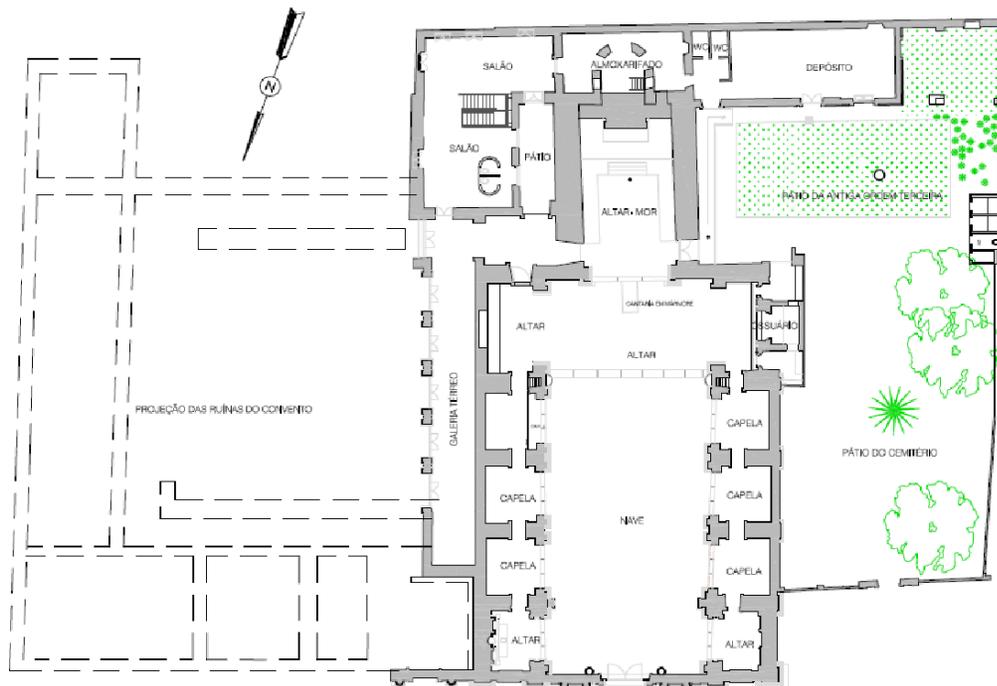
Figura 5. Planta Baja del Pavimento de planta baja de la Iglesia Nuestra Señora do Carmo.

La Figura 5 presenta a continuación, la Planta Baja del Pavimento de la planta baja de la edificación donde puede ser observada la proyección de las ruínas del antiguo Convento de la Orden Tercera do Carmo. Se aprecia además el elevado espesor de las paredes portantes que dan soporte a las cargas provenientes de las torres del campanario y techo.

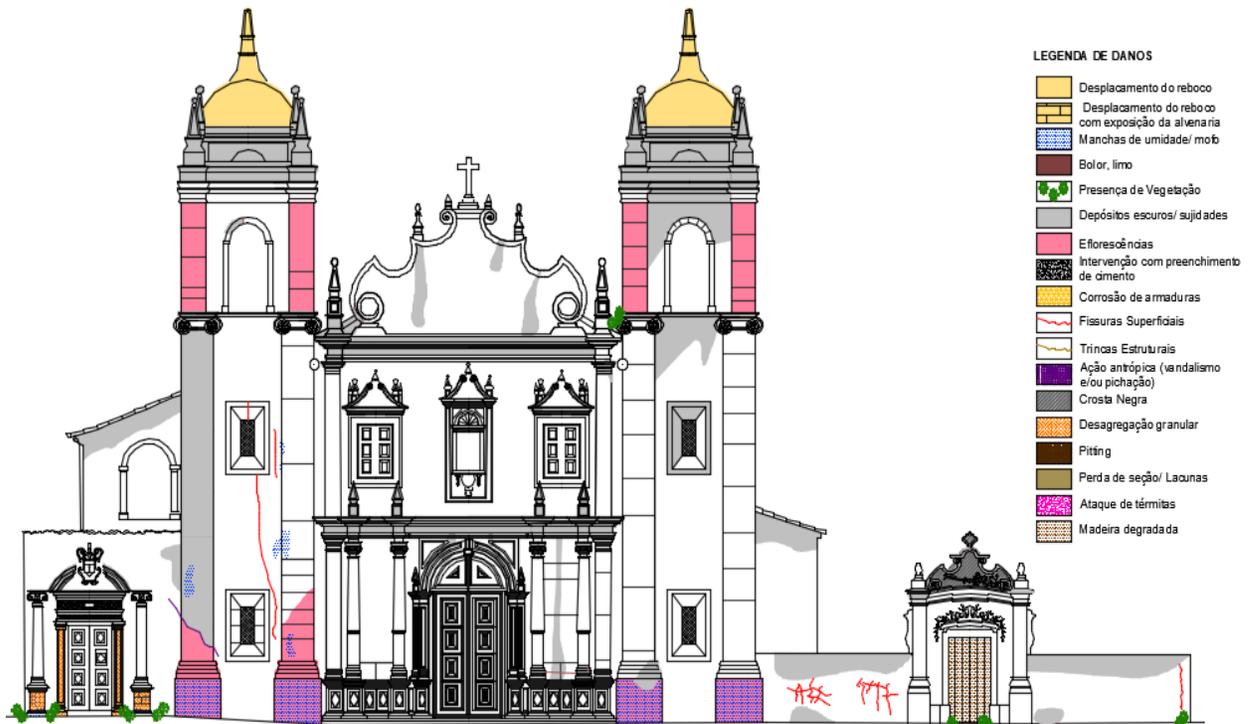
Figura 10. Mapa de danos da fachada Norte da Igreja do Carmo. Fuente: Autores.

Las Figuras 10, 11, 12 y 13 presentan los mapas de daños producidos para las Fachadas Norte, Este, Sur y Oeste, respectivamente, de la Iglesia do Carmo.

Es importante resaltar que el mapa de daños presentado en la Figura 10 se apoyó en las informaciones obtenidas por el FID de la Figura 6, a la Figura 11, por su vez se consideraron las observaciones presentas del FID de la Figura 8, a la Figura 12 tuvo como base las informaciones del FID en la Figura 7 y el mapa de daños de la Figura 13 fué elaborado a partir de los datos contenidos en el FID de la Figura 9.

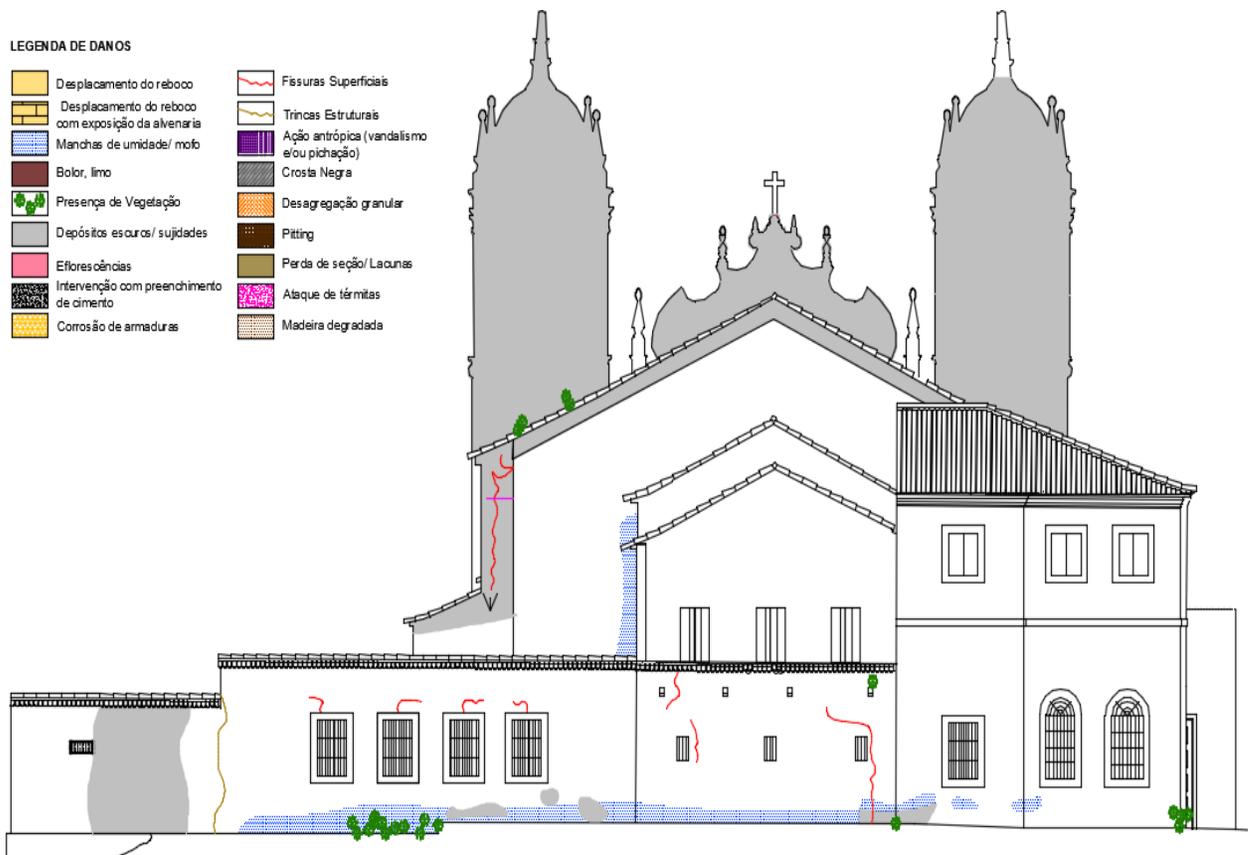
Figura 11. Mapa de danos da fachada Sur da Igreja do Carmo. Fuente: Autores.

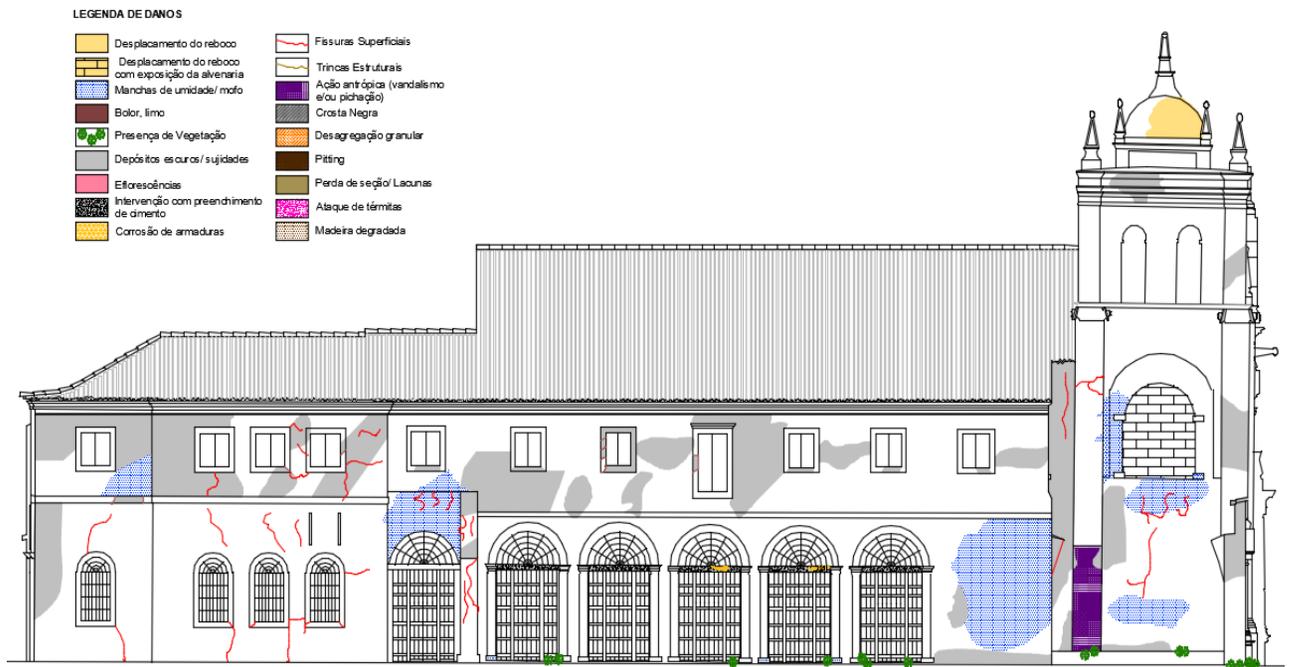
Figura 12. Mapa de daños de la fachada Este de la Iglesia do Carmo. Fuente: Autores.

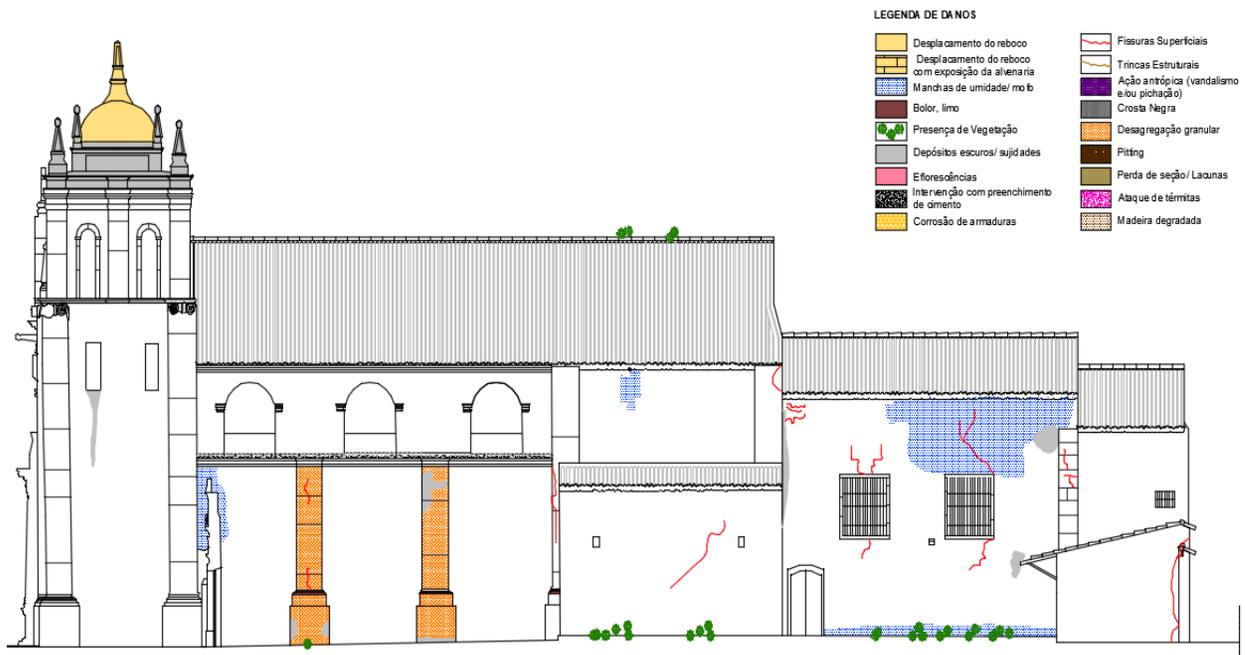
Figura 13. Mapa de daños de la fachada Oeste de la Iglesia do Carmo. Fuente: Autores.

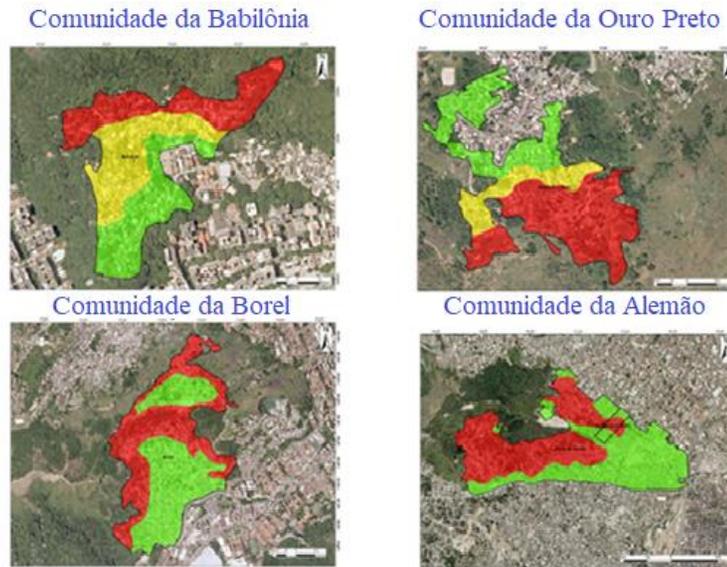
Por tanto, la cuestión de la previsión de la ocurrencia de los deslizamientos y otros accidentes geotécnicos han tomado importancia en la literatura geomorfológica y geotécnica de la historia de la ciudad. En la Figura 1 se pueden ver los mapas de susceptibilidad al deslizamiento de cuatro comunidades de la ciudad de Rio de Janeiro.

Figura 1. Susceptibilidad al deslizamiento en áreas de riesgo. Rio de Janeiro, Brasil (GEO-RIO 2014)

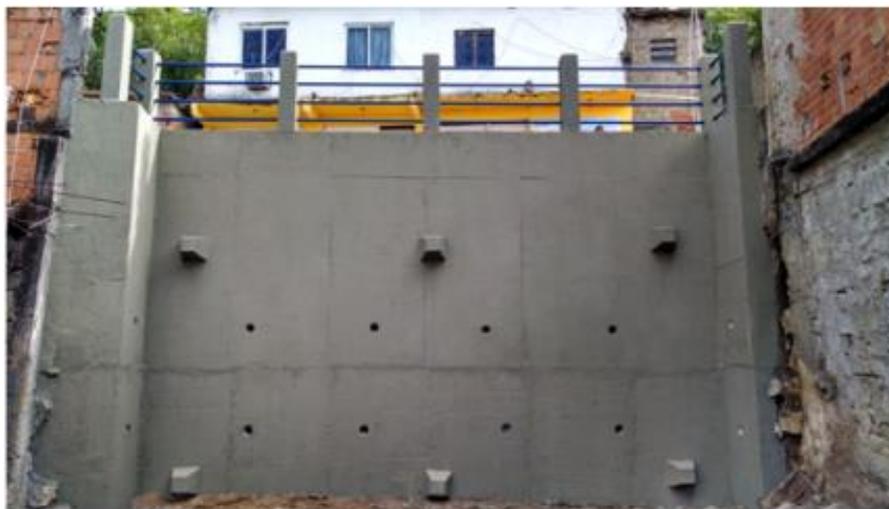
Figura **¡Error! No hay texto con el estilo especificado en el documento.** Vista de una cortina anclada en área de riesgo geotécnico: (Autor)

Esta solución geotécnica se constituye en la solución técnica más adecuada, cuando se procura contener los elevados esfuerzos horizontales productos de excavaciones de grandes alturas, con un mínimo de desplazamientos del macizo de suelo y de las estructuras localizadas en los alrededores. La ejecución de cortinas ancladas, a pesar de antiguo, es uno de los métodos más modernos de contención, usando tirantes pretensados y pernos para dar sustento al terreno. Su principal ventaja es la posibilidad de aplicación sin necesidad de cortar nada además de lo necesario. Por esa solución geotécnica es posible vencer cualquier altura y situación, por tanto, hay desventajas, como el alto costo de implementación debido a la demora en su ejecución.

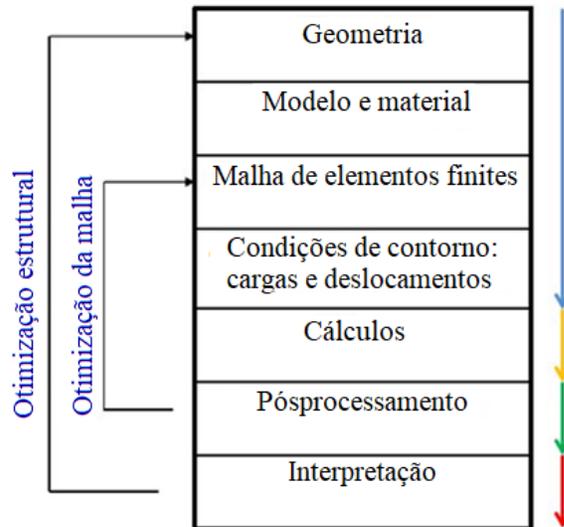
Figura 3. Representación esquemática del análisis por elementos finitos (Tschiptschin, 2011).

El modelaje por elementos finitos envuelve la definición y la manipulación de la geometría, especificación del material y sus propiedades, generación de la malla de elementos finitos y definición de las cargas y desplazamientos que serán aplicados al componente y su representación esquemática puede ser vista en la Figura 3.

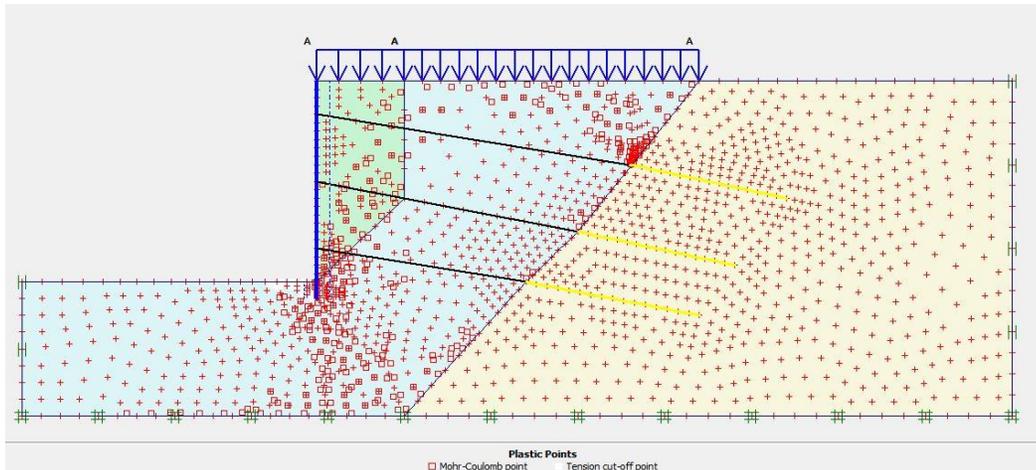
Figura 4. Plasticidad inicial del suelo (Plaxis).

Los modelajes realizados con las 20 cortinas ancladas verifican el comportamiento del suelo en relación con la resistencia al cizallamiento y su plastificación en la época de la ejecución de la estructura y en su proyección luego de 50 años de vida útil. En las Figuras 4 y 5, la cortina anclada no presenta diferencia de puntos de plastificación y resistencia al cizallamiento del suelo arrimado a lo largo de 50 años de vida útil de la estructura. Eso se debe al hecho de que la cortina posee tres líneas de tirantes que proporcionan a la estructura una menor variación de esfuerzos sobre la estructura del suelo.

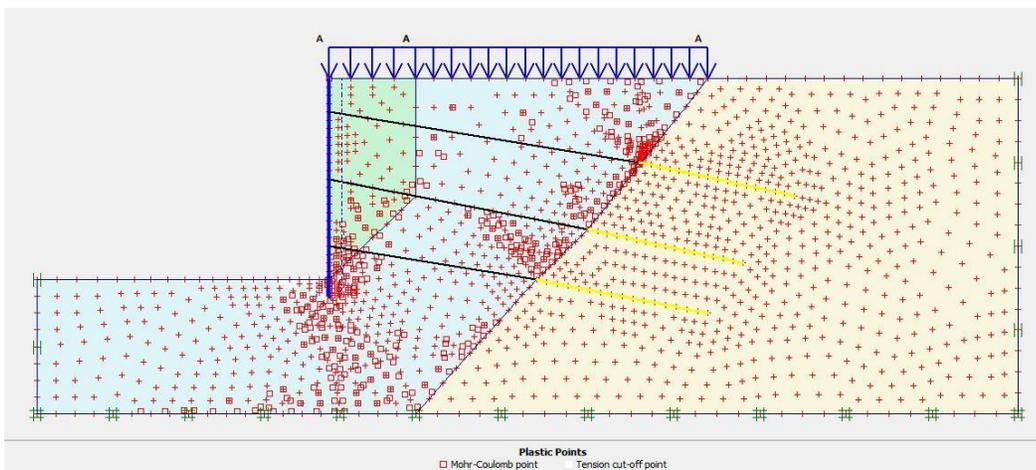
Figura 5. Plasticidad luego de 50 años del suelo.

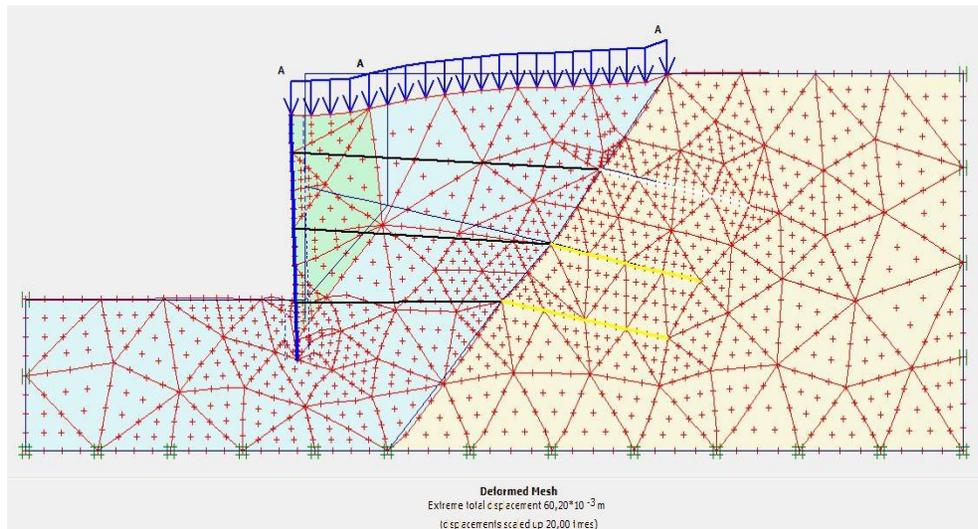
Figura 6. Desplazamiento luego de 50 años de la cortina anclada (Plaxis).

Las deformaciones del suelo o desplazamientos (ver Figura 6), que pueden ocurrir entre las líneas de anclaje, en la dirección normal al plano del problema, son ignoradas por la situación bidimensional, por esa razón a fuerza real aplicada en los tirantes es dividida por el espaciamiento entre los tirantes en la dirección normal.

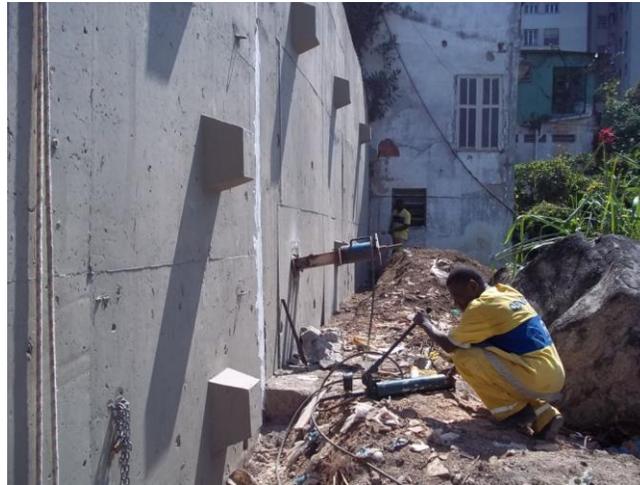
Figura 7. Ensayo de verificación residual de carga en andamento.

La ejecución del EVRC puede ser vista en la Figura 7, siendo realizado la época de la recuperación estructural de la obra de contención de ladera, ya con las sobrecargas adicionales a lo largo del tiempo posteriormente a los 50 años de ejecución.

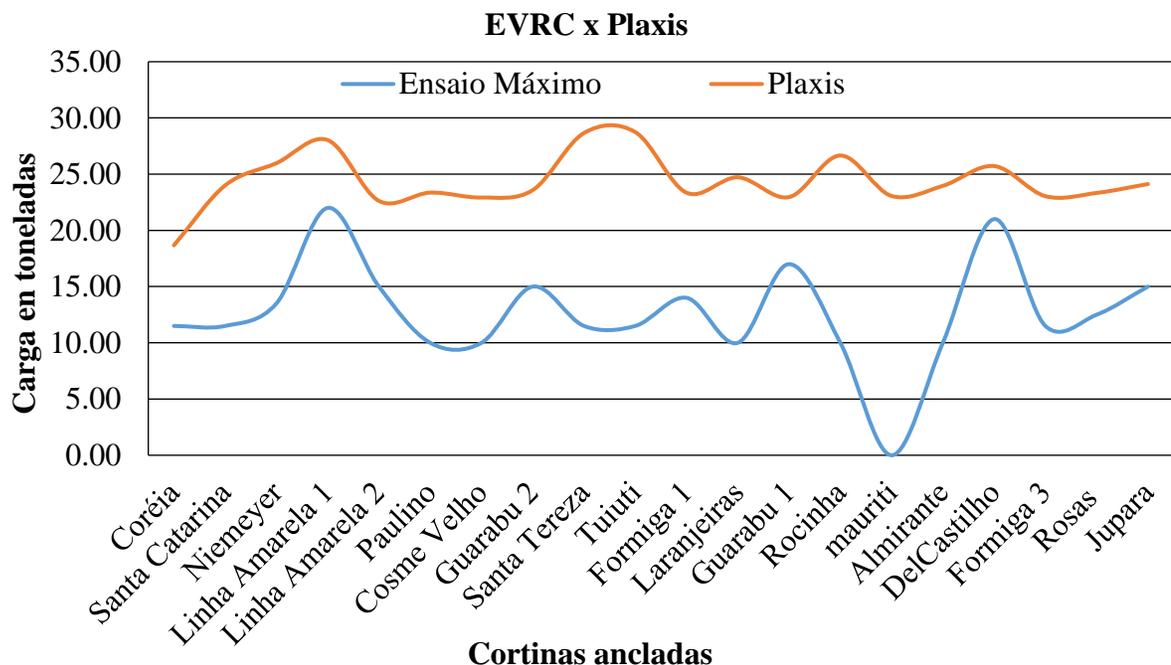
Figura 8. Gráfico de resultados de EVC x Plaxis (Autor).

Se puede observar que las dos líneas que representan los ensayos simulados en el sistema computacional Plaxis (línea Azul) y la del ensayo de verificación residual de carga (línea en rojo) no se encuentran en ninguna de las 20 cortinas ancladas observadas a lo largo de un período de cinco años de esta investigación.

En el gráfico de la Figura 8 (línea en azul) están los resultados máximos de los EVRC para cada una de las 20 cortinas ancladas inspeccionadas a lo largo de un período de 5 años. Para la obtención de un valor de carga residual más conservador fue considerada la mayor carga residual en toneladas para cada cortina anclada.

Los resultados de la simulación del valor de carga residual en tirantes posteriormente a 50 años de ejecución de las mismas cortinas ancladas pueden ser observados en la Figura 8 (línea azul). Los valores de carga residual a lo largo del tiempo varían de un valor máximo de 28 toneladas para dos cortinas localizadas en Santa Tereza y en la comunidad de Tuiuti a un valor mínimo de 18 toneladas para una cortina localizada en la comunidad de Coréia.

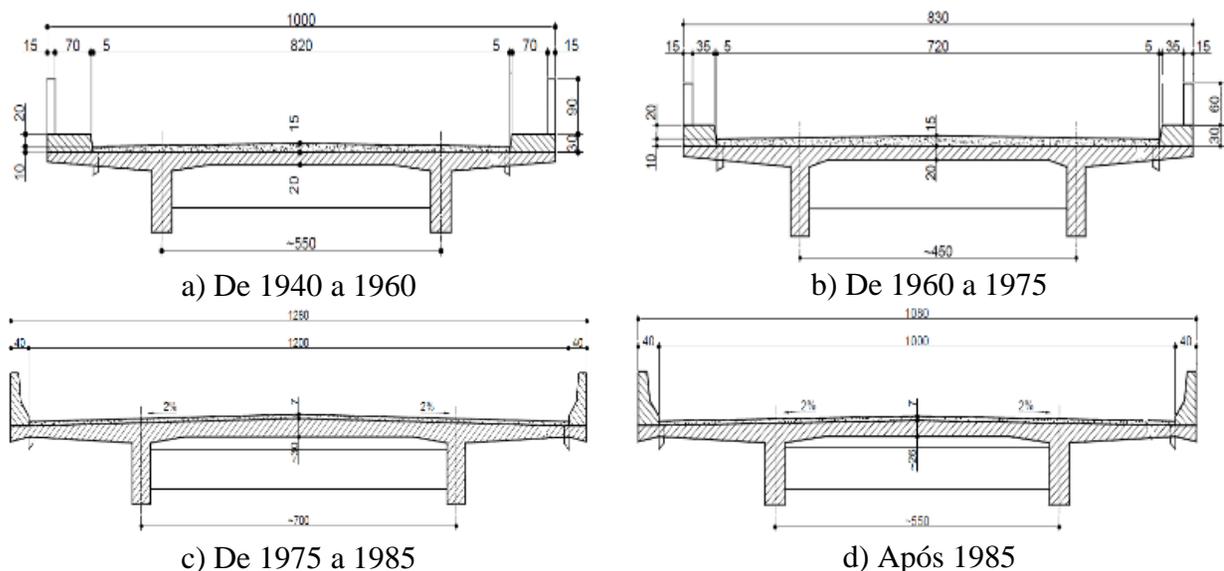
Figura 1. Evolución de la plantilla transversal de los puentes viales federales (Medidas en cm)

También fué realizada una pesquisa para identificar los períodos de construcción y la carga de proyecto de cada obra. El hecho de no tener la mayoría de los proyectos originales hizo que gran parte de las informaciones fuesen obtenidas a partir de la comparación y la evolución de la plantilla transversal de los puentes en vías federales a lo largo de los períodos de tiempo con las cargas vivas que eran utilizadas en los puentes construídos en sus respectivos períodos, según muestra a Figura 1.

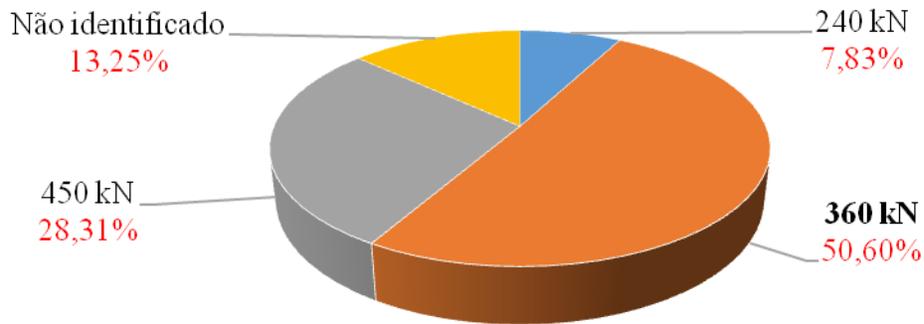
Figura 2. Cargas de proyecto de los puentes evaluados

En lo que se refiere a la carga de proyecto, la Figura 2 destaca que 50,60% de las obras fueron calificadas con carga de 360 kN. Las cargas móviles de 450 kN, actualmente utilizadas, representaron 28,31% y las de 240 kN significaron 7,83% del total de la muestra. Hubo además 13,25% de obras cuyas cargas de proyecto no fueron posibles de identificar.

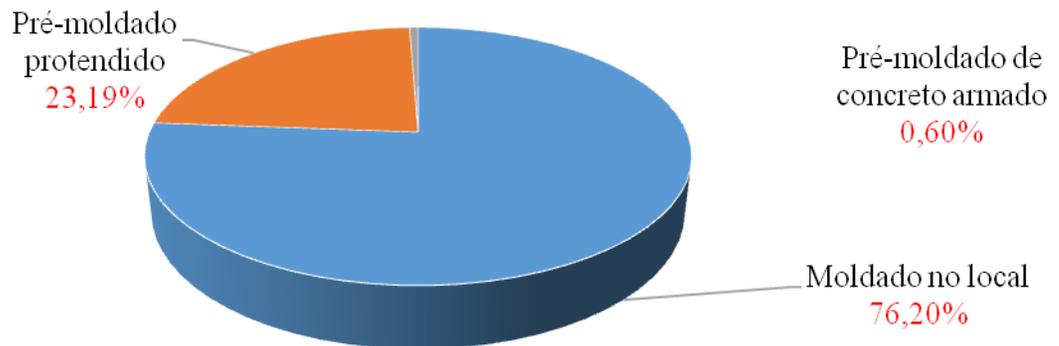
Figura 3. Sistemas constructivos de los puentes evaluados

En cuanto al sistema constructivo, se constató el predominio del concreto armado vaciado en sitio, utilizado en 76,20% de los puentes y viaductos. El segundo sistema encontrado fue el concreto pretensado prefabricado adoptado en 23,19% de las obras. El concreto armado prefabricado representó 0,60%. Esos datos están mostrados en la Figura 3.

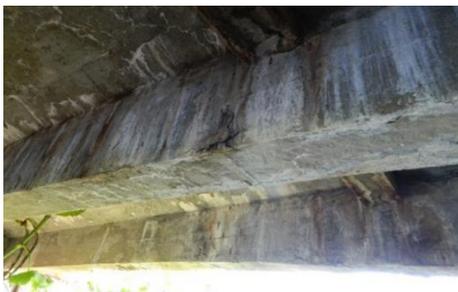
Figura 4. Presencia de eflorescencias, desprendimiento del recubrimiento de concreto y manchas marrón-rojizo consecuencia del proceso de corrosión de las armaduras.

En lo que se refiere a la identificación de manifestaciones patológicas, fueron realizadas observaciones en cada obra durante las inspecciones y analizados los informes de inspecciones del SGO. Los principales problemas patológicos identificados están ilustrados en las Figuras 4 a 7.

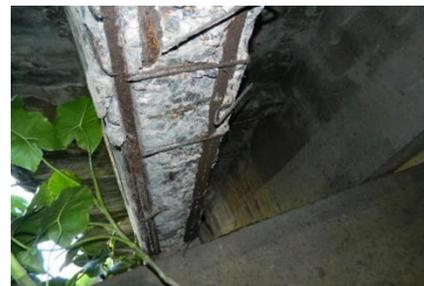
Figura 5. Armaduras expuestas y oxidadas en los largueros, exhibiendo inclusive estribos rotos.

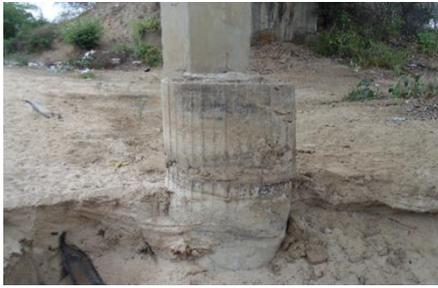
Figura 6. Erosión de la fundación y gran excentricidad del pilar con relación al pilote.

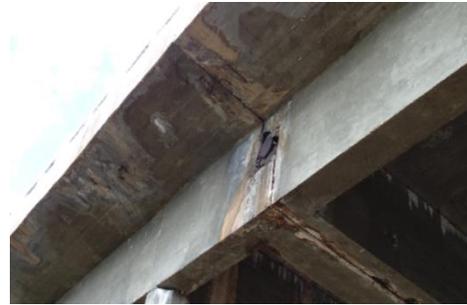
Figura 7. Accesorio de apoyo metálico en un diente Gerber con visibles daños y infiltraciones.

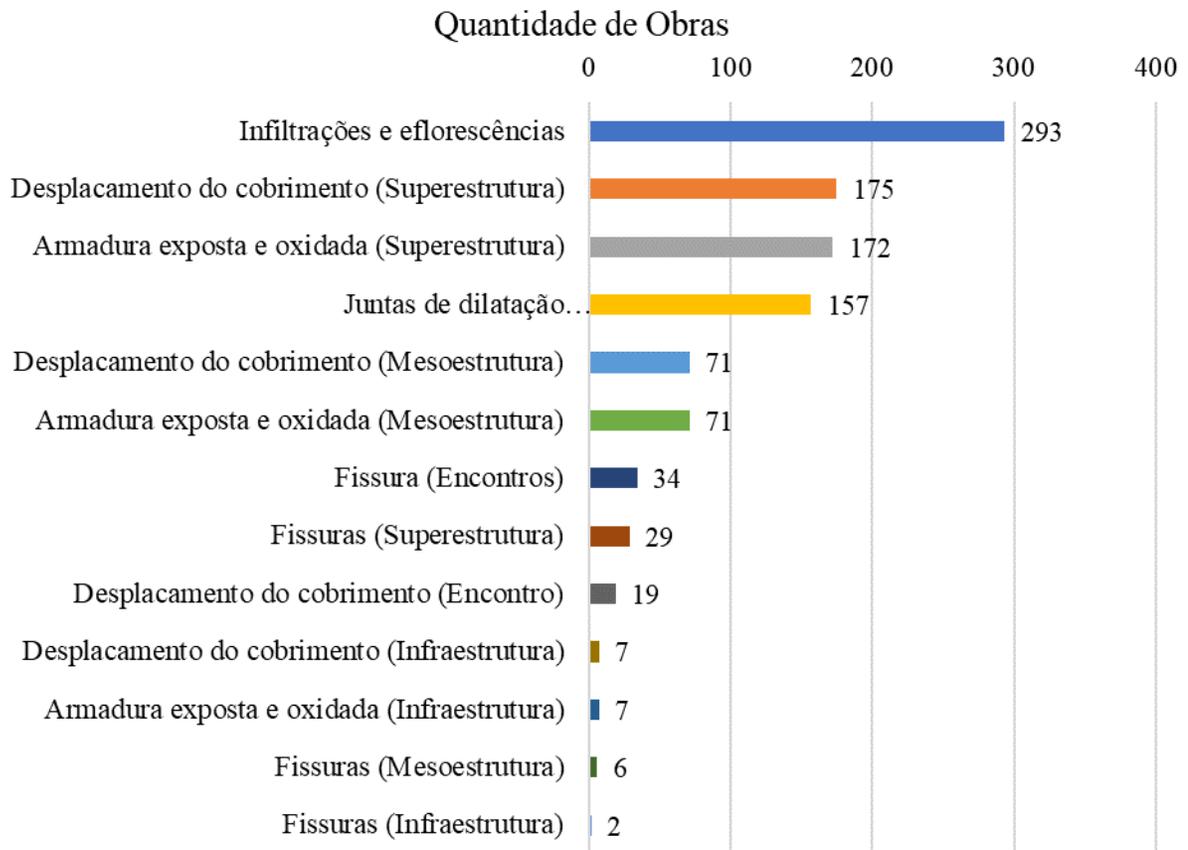
Figura 8. Incidencia de las manifestaciones patológicas en el conjunto de las obras analizadas.

La Figura 8 muestra una síntesis de las mayores incidencias de las manifestaciones patológicas del conjunto evaluado, con predominio de las infiltraciones y eflorescencias, presentes en 293 OAE's. Las siguientes anomalías también son: desprendimiento del concreto (en la superestructura) en 175 Obras, armaduras expuestas y oxidadas (de la superestructura), en 172 puentes y juntas de dilatación dañadas y/o inexistentes en 157 OAE's.

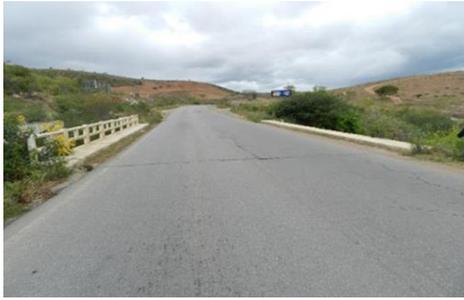
Figura 9. Ausencia de barandas lateral del puente

De manera análoga las manifestaciones patológicas, están ilustradas en las Figuras 9 a 12 algunos de los principales daños observados en puentes y viaductos objetos de este estudio.

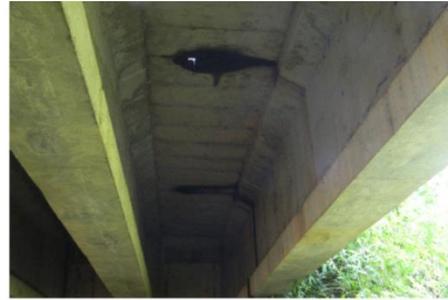
Figura 10. Drenaje dañado provocando infiltración y manchas de humedad en la losa entre largueros

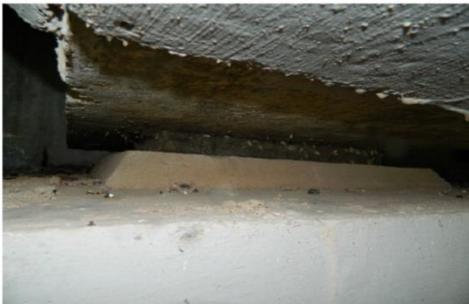
Figura 11. Neoprene elastomérico con gran excentricidad y deformación

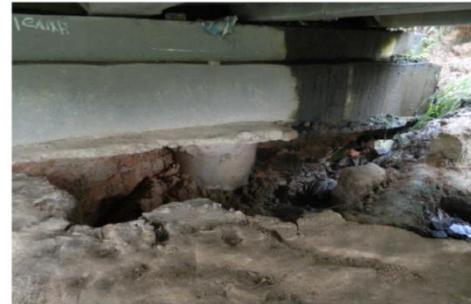
Figura 12. Presencia de Erosión en la fundación.

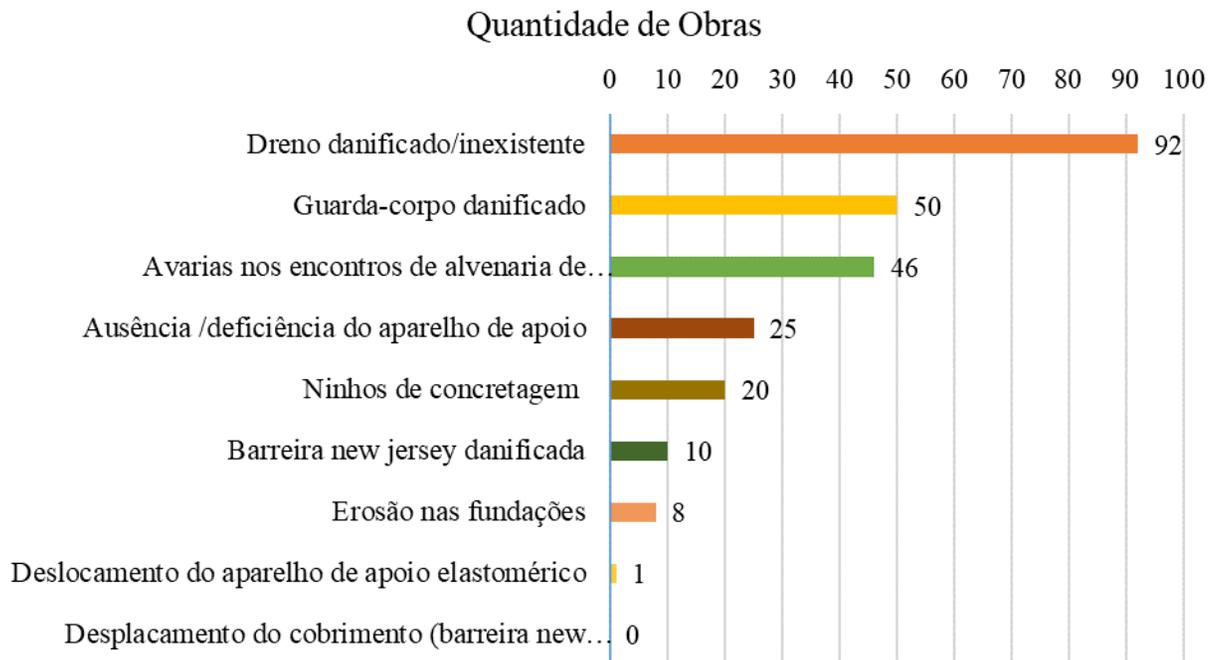
Figura 13. Principales daños estructurales del conjunto de obras estudiadas

La Figura 13 cuantifica los principales daños existentes del conjunto analizado. Se verificó que 92 puentes presentaron drenajes dañados y/o inexistentes. Siguiendo con las barandas dañadas (50 OAE's), luego por los defectos de encuentro de la albañilería de piedras/concreto (46 OAE's), así como por la ausencia y/o deficiencia de aparatos de apoyo (25 OAE's) y por cangrejas de vaciado (20 OAE's). Las demás fallas ocurrieron de manera menos significativa.

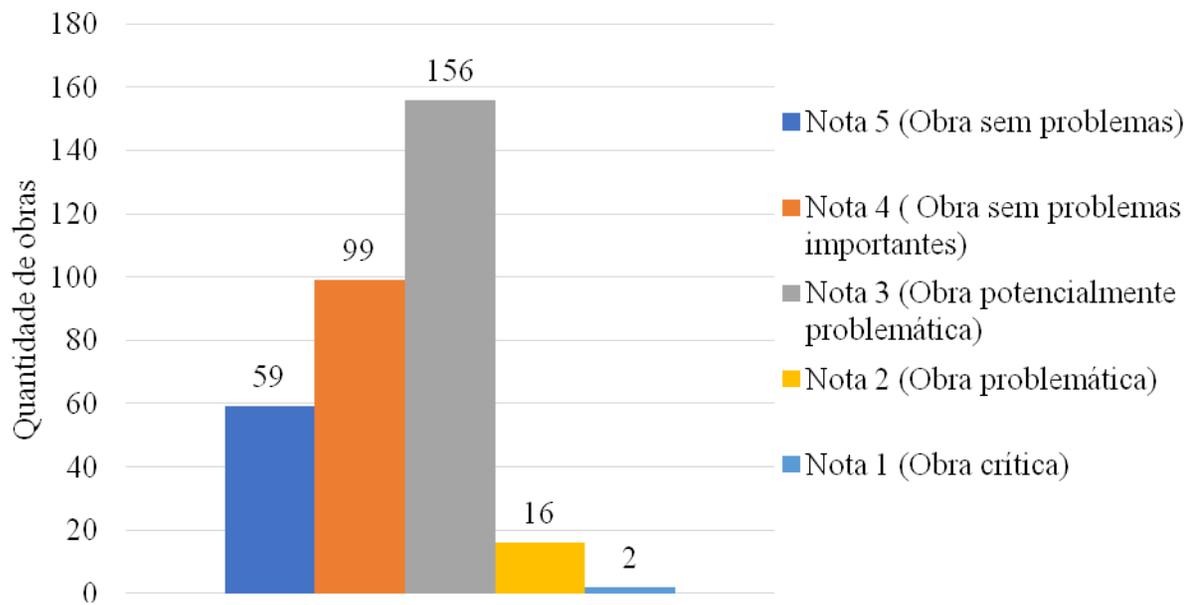
Figura 14. Condições de estabilidade según la norma DNIT 010/2004-PRO

La aplicación de tales criterios en la muestra estudiada está ilustrada en la Figura 14, que indica 156 OAE's clasificadas como potencialmente problemáticas (Nota 3), significando 46,99%. Es importante resaltar que 174 obras fueron evaluadas con calificaciones entre 1 y 3 (obras críticas a potencialmente problemáticas), lo que equivale a 52,41% de la muestra estudiada. Apenas 59 obras (17,77%) recibieron la nota 5.

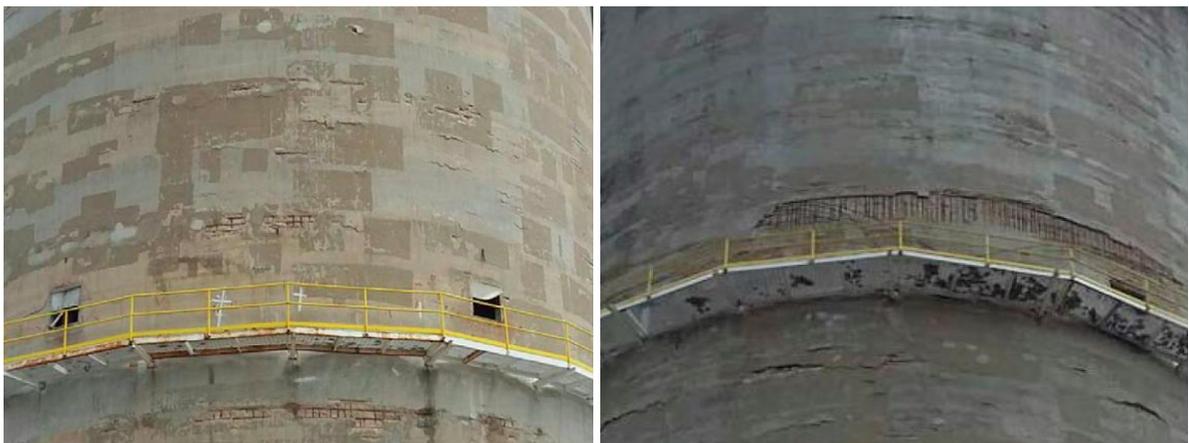
Figura 3. Se observa acero de refuerzo expuesto, corrosión, delaminación de concreto y en forma de rectángulos múltiples zonas de reparaciones localizadas realizadas con anterioridad

En las imágenes obtenidas con el dron, se observó que la estructura en estudio presentaba una clara evidencia de reparaciones localizadas hechas con anterioridad, ya que éstas, de no haberse realizado correctamente, pudieron acelerar los procesos de deterioro en el sistema acero-concreto (ver Figuras 3 y 4). Además, se encontraron zonas con desprendimientos de concreto, delaminaciones, acero de refuerzo expuesto y disminución de la sección de éste, así como grietas con longitud que variaba desde 0.50 m hasta 5.00 m aproximadamente, en anchos de 3 mm y mayores.
