Revista **ALCONPAT**

Revista Latinoamericana de Controle de Qualidade, Patologia e
Recuperação da Construção

Volume 9

Número 3

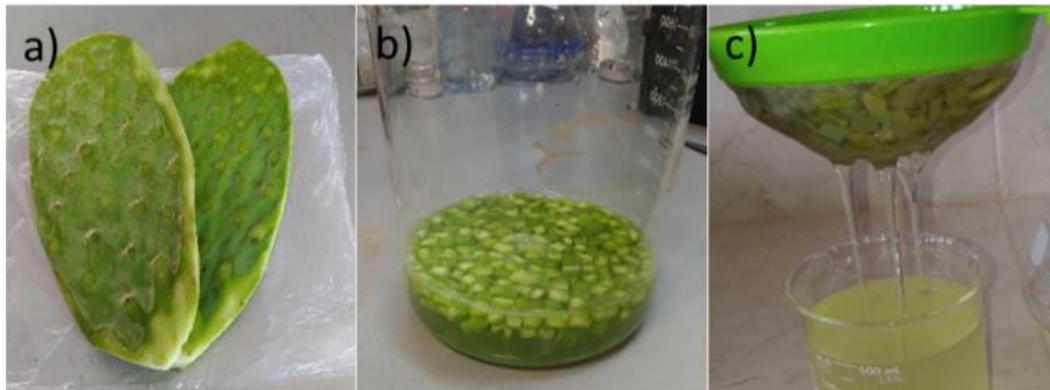
Figura 1. a) Folhas de cacto frescas, b) Cacto de pera espinhosa misturado com água e c) Processo de filtração da mucilagem de Nopal.

As folhas de cacto usadas foram frescas e não tinham espinhos. Para proceder à extração da mucilagem do Nopal, realizou-se o seguinte procedimento: i) a limpeza das folhas foi realizada para eliminar traços de poeira e outros resíduos; ii) as folhas foram cortadas em pedaços de 1cm x 1cm para extração do gel, tanto quanto possível e iii) as peças foram misturadas com água para obter três concentrações de mucilagem em uma proporção de peso Nopal-água de 1: 1, 1: 2 e 1: 3, como pode ser observado na Figura 1.

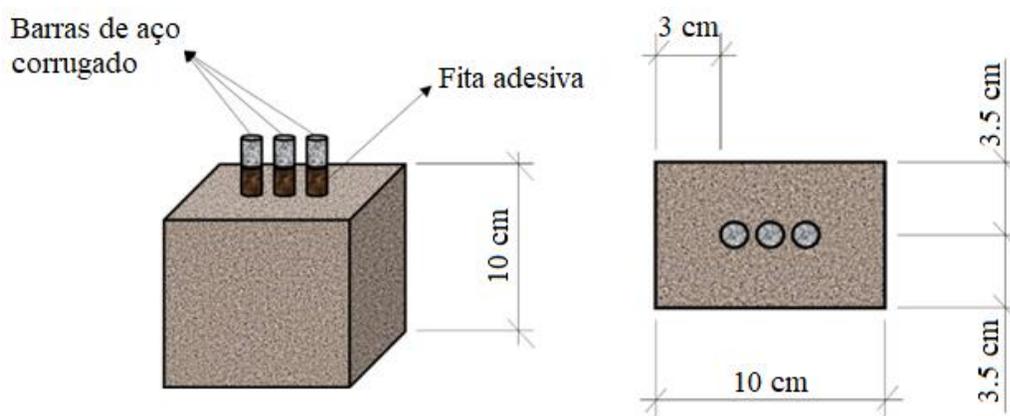
Figura 2. Dimensões das amostras de concreto.

As amostras foram projetadas com 30 mm de cobrimento de concreto entre a borda das barras e as laterais do cubo. Portanto, as amostras tinham 7 cm de largura, 10 cm de comprimento e 10 cm de altura, e a área exposta das barras de aço em contato com o concreto era de 18 cm², como visto na Figura 2. Cada barra de aço era revestida com fita adesiva interface ar-argamassa como descrito por outros autores (González et al., 2004; Caré e Raharinaivo, 2007; Poursae, 2010).

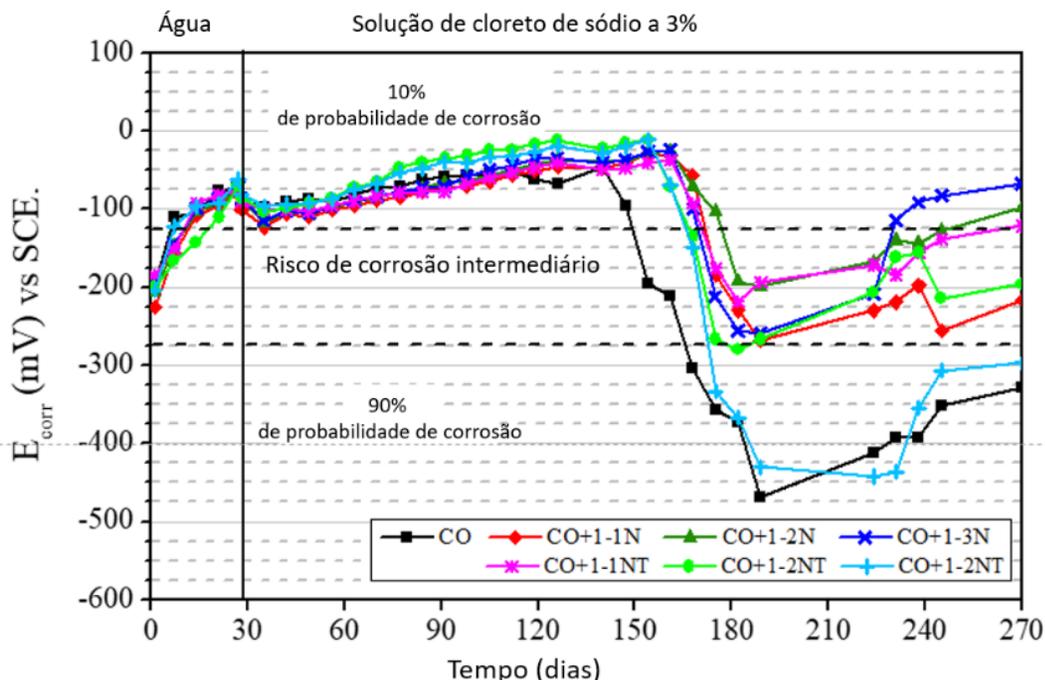
Figura 3. Comportamento dos valores do potencial de corrosão (E_{corr}) com o tempo.

Os valores do potencial de corrosão para todas as amostras com mucilagem de Nopal estão detalhados na Figura 3.

Durante o processo de cura do concreto, fica claro que o potencial de todas as amostras adquire valores muito nobres, entre -90 e -50 mV. Estes valores permanecem na faixa de 10% de probabilidade de corrosão (Pérez-Quiroz et. Al., 2008). A alta alcalinidade, assim como a presença de umidade e oxigênio na rede de poros de concreto, são fatores que influenciam esses valores potenciais. Sob essas condições, o aço desenvolve uma camada passiva de óxidos, compacta e à prova de água (Hansson, 1984).

Todas as amostras com mucilagem Nopal, têm uma queda em seus valores e atingem a faixa de risco intermediário de corrosão. Possivelmente, devido à presença de íons cloreto na superfície do aço, ocorre corrosão localizada e consequentemente a quebra da camada passiva (Caré e Raharinaivo, 2007). Embora com o avanço do período de exposição, as condições ideais do concreto pareçam ser mantidas e os valores potenciais sejam gradualmente recuperados, aproximando-se de valores de potencial mais nobres, entre -210 e -60 mV. Diferentemente da amostra de controle que atinge valores próximos a -500 mV com uma probabilidade de corrosão de 90%. A amostra de CO + 1-3N apresentou o melhor comportamento com valores de potencial muito nobre, em torno de 60 mV aos 270 dias de ensaio.

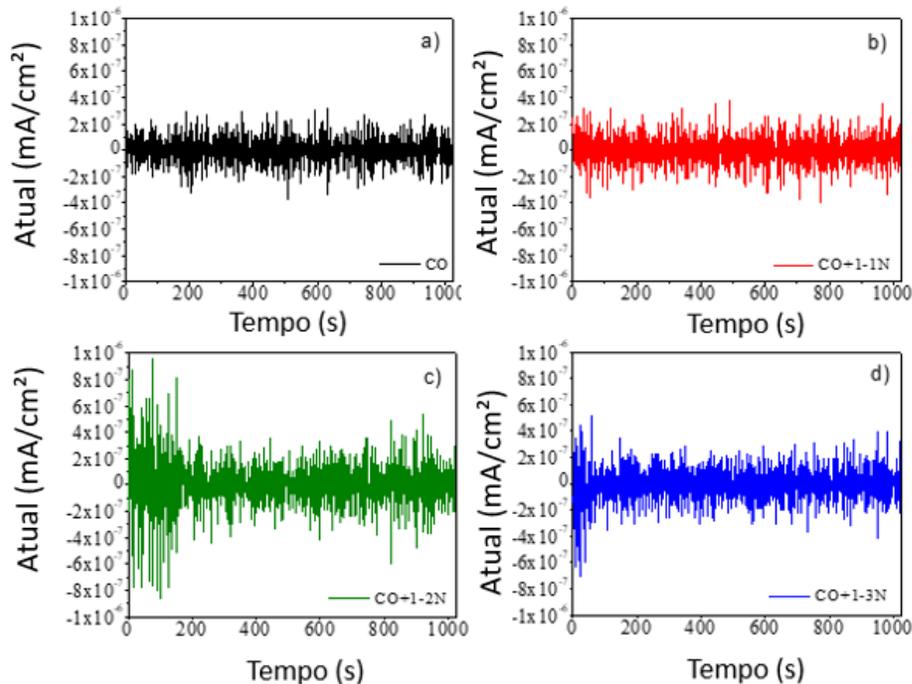
Figura 4. Séries temporais de corrente aos 28 dias de cura do concreto para as seguintes amostras: a) CO, b) CO + 1-1N, c) CO + 1-2N e d) CO + 1-3N.

Como exemplo, as séries temporais seguintes mostram as flutuações atuais das amostras com mucilagem de Nopal obtida por maceração à temperatura ambiente, ver Figura 4 e Figura 5.

Após 28 dias de cura do concreto, todas as séries temporais atuais mostram um comportamento similar com flutuações que atingem valores de até 2×10^{-7} mA/cm². Estes baixos valores de corrente são indicativos de um estado de passivação na armadura. A camada passiva de aço evolui com o tempo (Hansson, 1984) e, por meio dessa técnica, essas pequenas alterações nos valores atuais podem ser detectadas (Gusmano et al., 1997; Cottis, 2001). Somente a amostra de CO + 1-3N possui alguns transientes com valores de até 8×10^{-7} mA/cm².

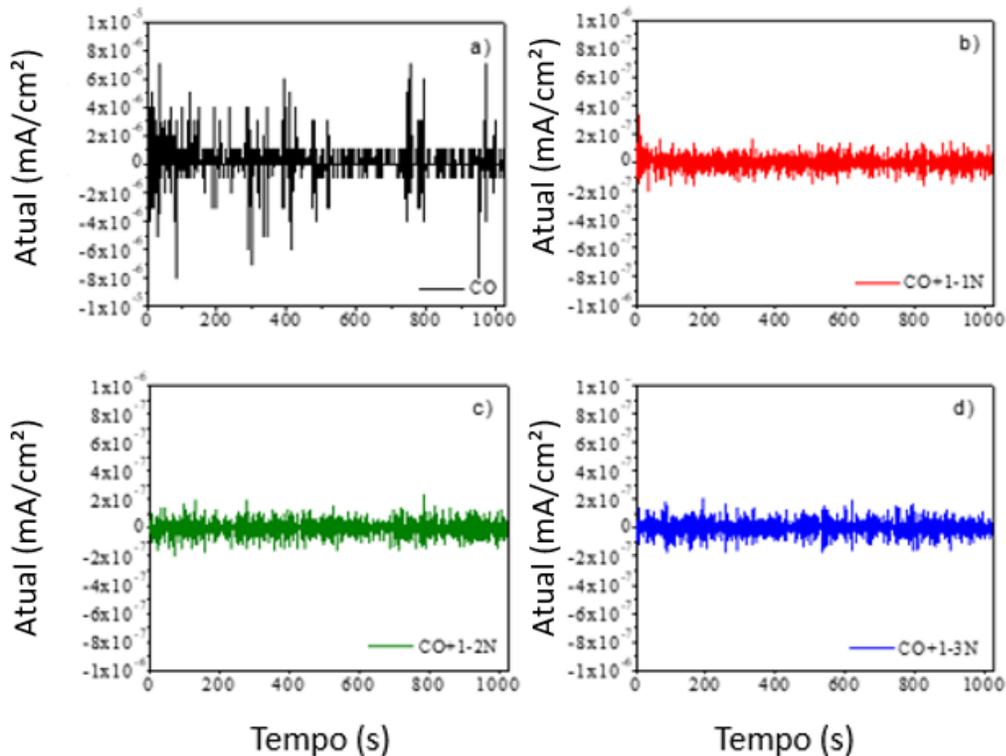
Figura 5. Séries temporais de corrente aos 161 dias de cura do concreto para as seguintes amostras: a) CO, b) CO + 1-1N, c) CO + 1-2N e d) CO + 1-3N.

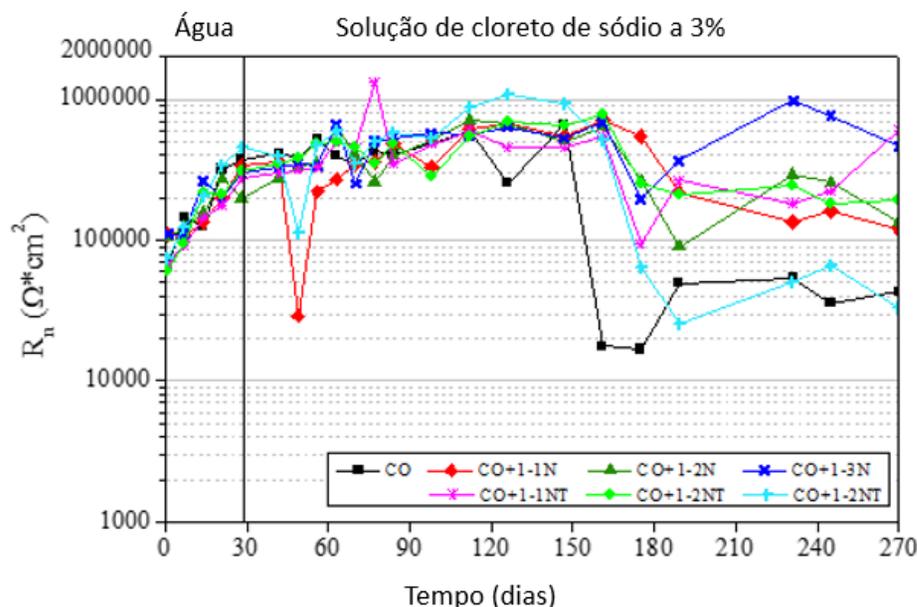
Figura 6. Comportamento dos valores de resistência ao ruído (R_n) com o tempo.

No início dos ensaios, observa-se um aumento progressivo de R_n . Esses resultados mostram que a mucilagem do cacto não afeta negativamente o processo de cura do concreto e garante as condições para a armadura desenvolver um filme passivo. Após 150 dias de ensaio, a amostra de controle mostra uma queda nos valores de R_n próximos a $2 \times 10^4 \Omega \cdot \text{cm}^2$, com flutuações significativas em seus valores. Esse comportamento indica que o início da corrosão consiste em uma série de eventos localizados severos (Legat et al., 2004).

No final do período de ensaio, todas as amostras com Nopal mantiveram valores superiores a $1 \times 10^5 \Omega \cdot \text{cm}^2$, com exceção da amostra de CO + 1-3NT, que manteve um desempenho ligeiramente superior em relação à amostra de controle. Em contraste, a amostra de CO + 1-3N alcançou valores superiores a $4 \times 10^5 \Omega \cdot \text{cm}^2$, melhorando significativamente as propriedades eletroquímicas do concreto armado. Esta resposta evidencia parte das vantagens oferecidas por este gel Nopal, pois atua não apenas como retardador do assentamento do concreto, mas também como aditivo que pode melhorar a resposta eletroquímica da armadura, retardar o início e a propagação ativa da corrosão do aço (Martinez-Molina et al., 2015).

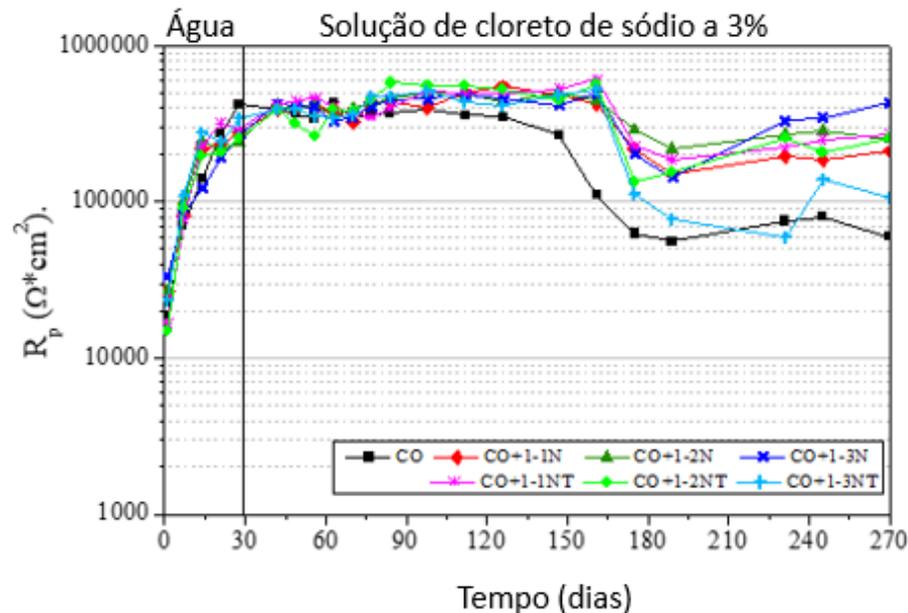
Figura 7. Comportamento dos valores de resistência à polarização (R_p) com o tempo.

Na Figura 7 podem ser observados os valores de R_p obtidos da técnica de resistência à polarização linear.

Em geral, pode-se observar que esses resultados mostram uma tendência semelhante aos valores de resistência a ruído. O bom desempenho da mucilagem de Nopal dentro da matriz de concreto é evidente, pois apesar de apresentar uma queda nos valores de R_p após 150 dias de exposição ao ambiente agressivo, progressivamente a resistência de todas as amostras aumenta no final do período experimental.

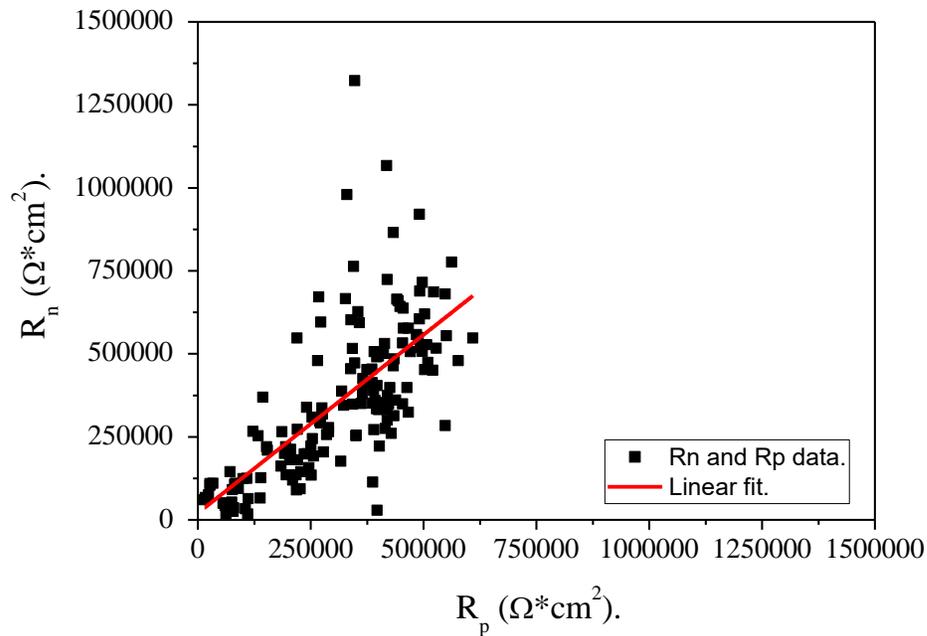
Figura 8. Correlação entre os valores de R_n e R_p de todas as amostras.

Uma correlação linear foi feita a partir dos resultados de R_n e R_p de todas as amostras, como mostrado na Figura 8.

A partir desta análise, obteve-se um coeficiente de correlação com um valor de 0,695. Este valor indica uma correlação razoável entre os resultados de ambas as técnicas eletroquímicas (Kearns et al., 1996), tendo em conta que um valor de zero indica que não há correlação e um valor de um indica uma correlação muito boa. Estes resultados confirmam que ambas as técnicas são equivalentes e adequadas para o estudo eletroquímico da armadura. De fato, muitos estudos do comportamento eletroquímico da armadura, em particular com o uso dessas técnicas, têm sido relatados na literatura (Andrade et al., 2004; Legat et al., 2004; Bing et al., 2007; Poursae, 2010).

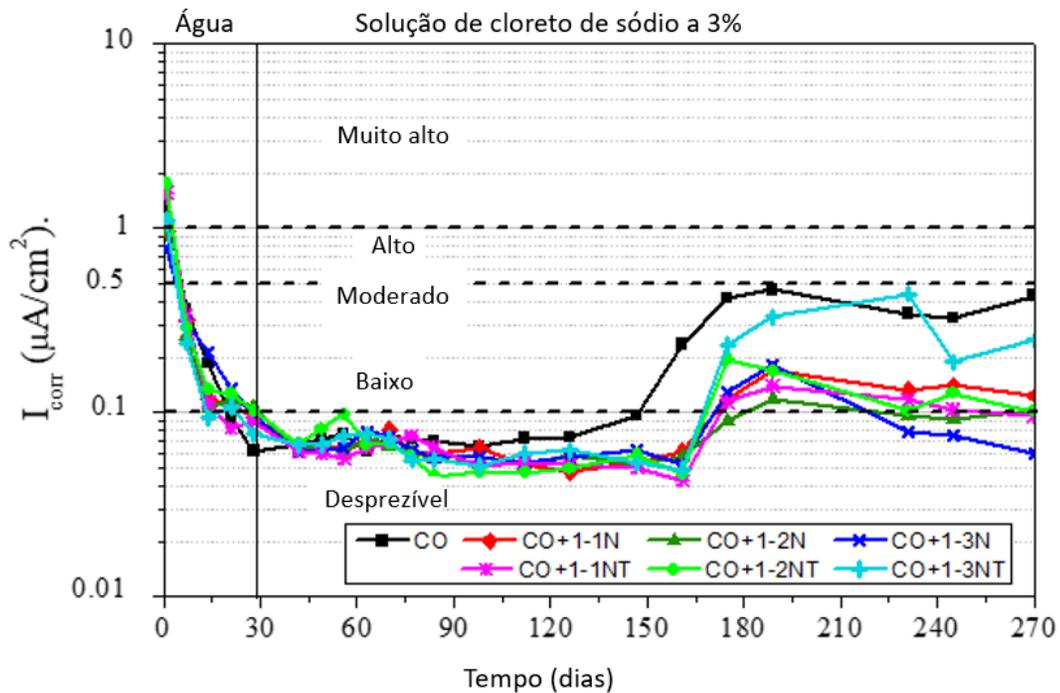
Figura 8. Comportamento dos valores da taxa de corrosão (i_{corr}) com o tempo.

A taxa de corrosão é inversamente proporcional aos valores de resistência à polarização linear a partir dos quais o I_{corr} foi determinado para todas as amostras (Andrade e Buják, 2013). Segundo algumas pesquisas o fator de proporcionalidade (constante B) varia de 13 a 52 mV. Neste estudo sobre a análise da taxa de corrosão da armadura, aplicou-se um valor de $B = 26$ mV (Andrade et al., 2004). Todos os valores da taxa de corrosão em termos de densidade de corrente são mostrados na Figura 8.

Durante o processo de cura do concreto, uma rápida diminuição nos valores de I_{corr} pode ser observada até que valores abaixo de $0,1 \mu\text{A} / \text{cm}^2$ sejam alcançados na faixa de velocidade de corrosão desprezível (Andrade e Alonso, 1996). Nesses valores, o aço possivelmente já desenvolveu um estado de passividade devido à presença de oxigênio, umidade e um meio altamente alcalino (Hansson, 1984). Com o avanço do tempo de exposição ao meio agressivo, todas as amostras com mucilagem mantêm valores de I_{corr} muito baixos. Esse comportamento, como afirmam outros estudos, possivelmente se deve ao fato de que este aditivo natural é capaz de reduzir o coeficiente de difusão dos cloretos, causado pelo aumento da viscosidade da solução dos poros do concreto (Ramírez-Arellanes et al., 2012).

No final do período de ensaio, as amostras com mucilagem Nopal mantiveram os valores da taxa de corrosão entre $0,1$ e $0,2 \mu\text{A}/\text{cm}^2$, exceto para a amostra CO + 1-3N, que manteve valores inferiores a $0,08 \mu\text{A} / \text{cm}^2$ na faixa de taxa de corrosão insignificante (Andrade e Alonso, 1996). Estes indicaram que a mucilagem Nopal não só melhora as propriedades eletroquímicas do aço, mas também que na presença de cloretos pode manter a armadura protegida por um longo tempo (Martinez-Molina et al., 2015). Pelo contrário, a amostra de controle é mantida na faixa de taxa de corrosão moderada.

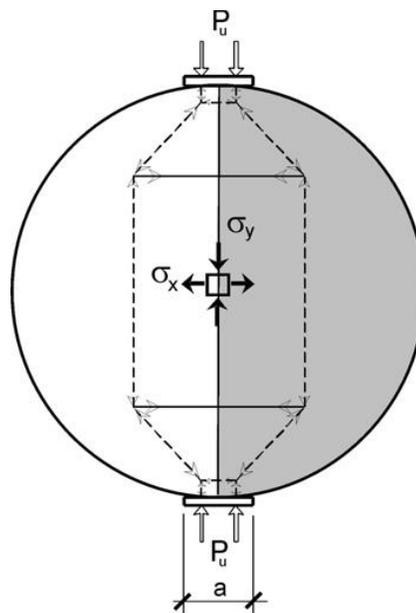
Figura 1. Representação de carregamento e distribuição de tensões na determinação da tração por compressão diametral.

Esse mesmo método foi utilizado para a análise de ligação entre materiais novo e materiais e antigos, e um estudo para recuperação de estruturas (Espeche e León, 2011). A Figura 1 ilustra o ensaio realizado. P_u representa o carregamento aplicado linearmente sobre o corpo de prova, σ_x e σ_y representam as tensões no eixo horizontal (x) e vertical (y).

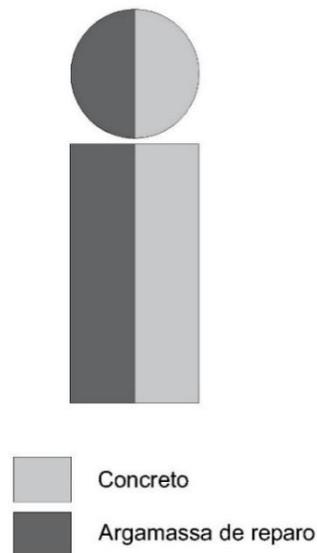
Figura 2. Corpo de prova para avaliação da aderência entre o concreto e a argamassa de reparo

A caracterização das argamassas foi realizada por meio da moldagem de corpos de prova cilíndricos com dimensões 5 cm de diâmetro por 10 cm de altura. Esses corpos de prova foram testados à compressão e tração por compressão diametral. Além dessas propriedades mecânicas, realizou-se a verificação da capacidade aderente desses materiais ao concreto, por meio de corpos de prova compostos por concreto e argamassa de 10 cm de diâmetro por 20 cm de altura. Deste modo, realizou-se ensaios de tração por compressão diametral de corpos de prova cilíndricos compostos de concreto e argamassa, conforme ilustra a

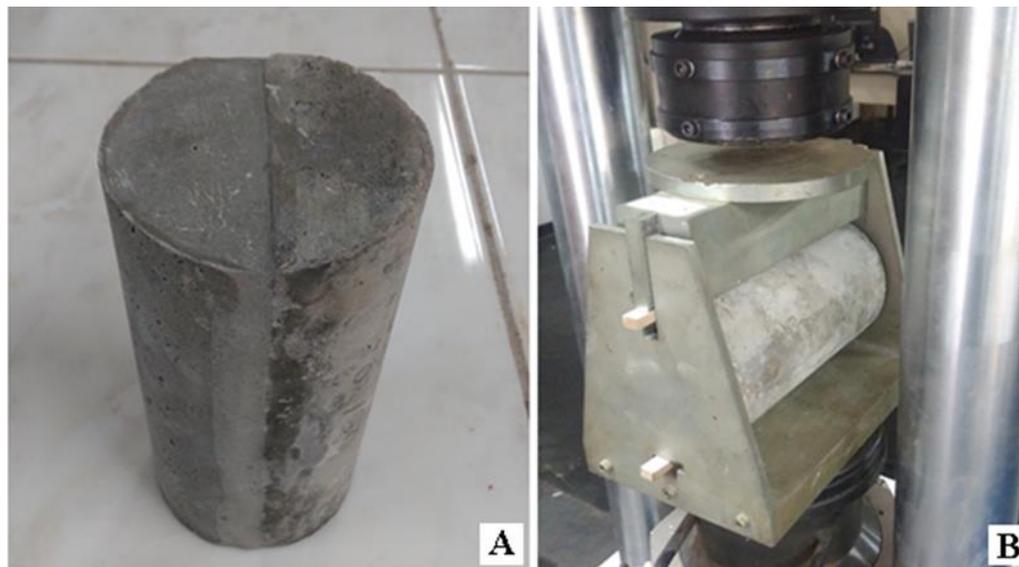
Figura 3. (A) Corpo de prova para determinação da aderência entre o reparo e o concreto; (B) Ensaio para determinação da aderência entre o reparo e o concreto por compressão diametral

A verificação da resistência aderente foi realizada por meio de compressão diametral (Figura 3 – B), realizado em linhas diametralmente opostas, no corpo de prova (Figura 3 - A). Com a obtenção da carga de ruptura, é possível calcular a resistência aderente entre o concreto e as argamassas por meio da norma ABNT NBR 7222 de 2011.

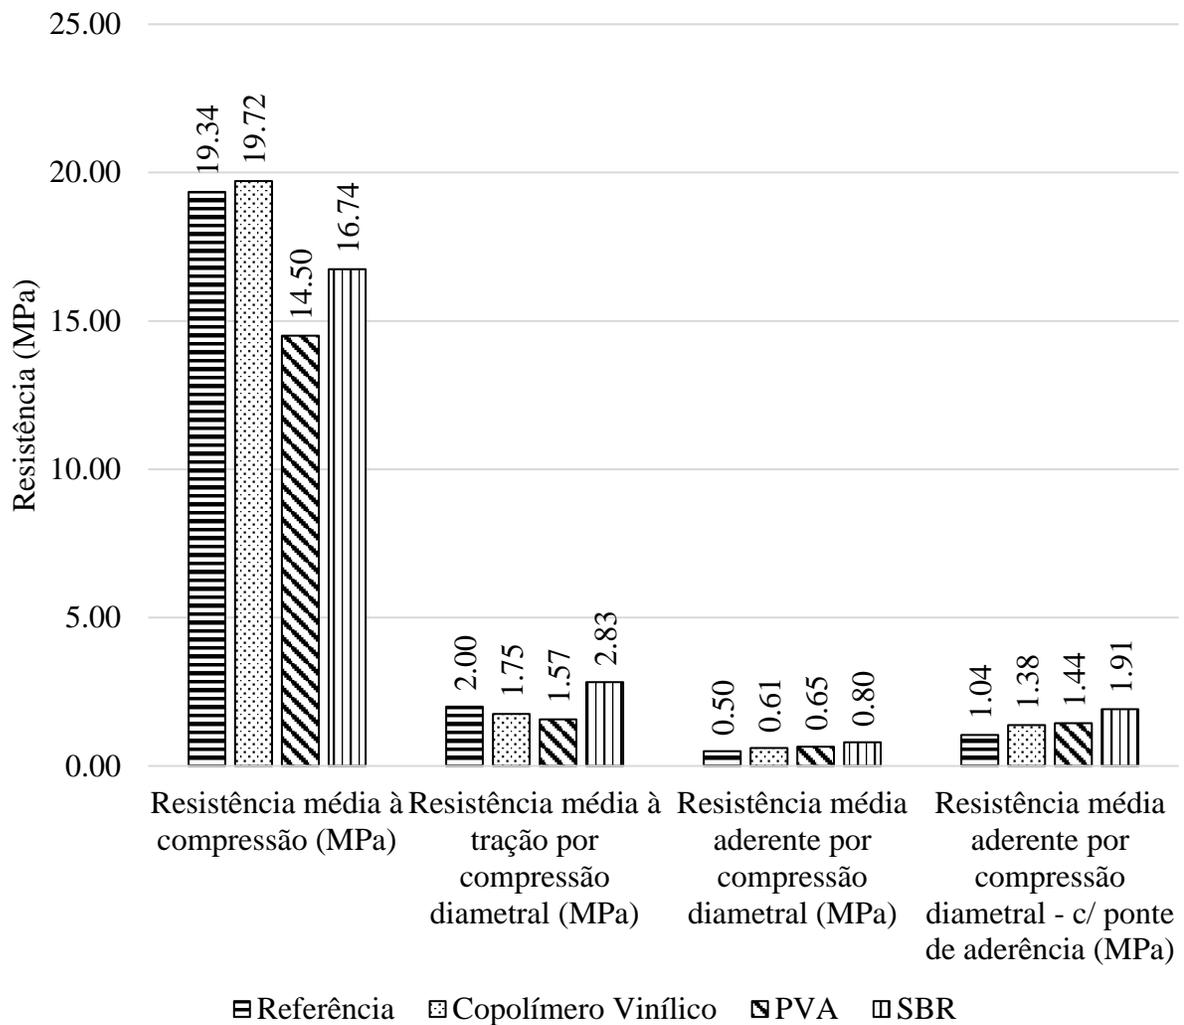
Figura 4. Resistências mecânicas das argamassas de reparo e referência

Ao analisar os resultados presentes na Tabela 3, observa-se que as argamassas poliméricas testadas neste trabalho apresentam melhorias em algumas propriedades e, para algumas propriedades, apresentam valores inferiores aos da argamassa referência. Os resultados estão apresentados de forma gráfica na Figura 4.

Os resultados obtidos para compressão mostram que a argamassa modificada com copolímero vinílico apresenta pequeno aumento na resistência, se comparado à referência, conforme apresentado na Figura 4. Dentre os demais materiais poliméricos, observa-se uma redução da média de resistência para o SBR, conforme previsto na literatura (Ukrainczyk e Rogina, 2013). Os menores resultados para resistência à compressão foram registrados para argamassa composta por PVA.

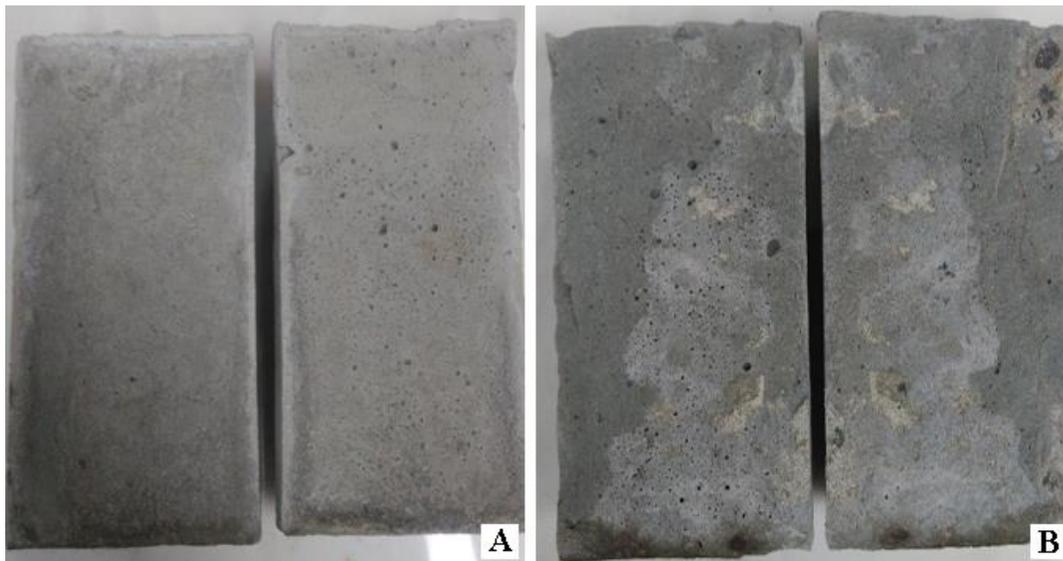
Figura 5. (A) Plano de ruptura de um corpo de prova testado na aderência sem ponte de aderência; (B) Plano de ruptura de um corpo de prova testado na aderência com ponte de aderência

Após a verificação dos planos de ruptura entre o concreto e o material de reparo, conforme ilustra a Figura 5, pode-se observar que o carregamento pode ter obedecido o plano de união entre ambos os materiais.

Na primeira situação, sem a ponte de aderência (Figura 5 – A), observa-se que as duas metades se separaram perfeitamente. Em outras palavras, não se verificou a presença de argamassa na metade de concreto ou a presença de concreto na metade da argamassa. Isso é um indício de que o plano de ruptura é mais frágil do que as resistências dos dois materiais. Essa afirmação é corroborada pelos valores dos resultados, presentes na Tabela 3. Em outras palavras, apenas as propriedades dos materiais poliméricos não conferem grande resistência aderente entre materiais cimentícios.

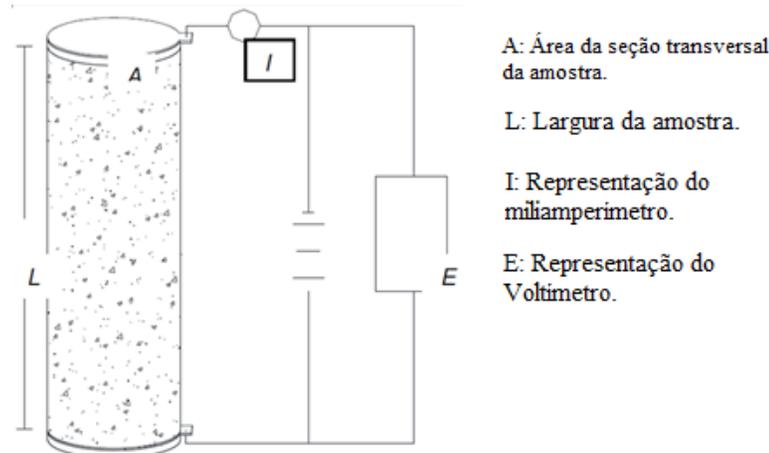
Figura 1. Representação do ensaio WER.

A determinação do WER envolve uma técnica simples que mede rapidamente o valor de um concreto e também é rentável, dado o baixo custo do equipamento necessário. A amostra foi removida da câmara de cura (daí o nome WER), esponjas molhadas colocadas em cada extremidade e placas de metal (normalmente um metal resistente à corrosão como aço inoxidável ou bronze) colocadas em cada extremidade tocando as esponjas. Posteriormente, a tensão foi transmitida através das duas placas e a corrente iônica resultante foi medida. O equipamento de tensão para

medir os valores de corrente foi utilizado para calcular a resistência elétrica molhada (WR) entre as placas, ou seja, a resistência da amostra de argamassa. A argamassa foi medida usando um medidor de resistência comercial seguindo o procedimento padrão NMX-C-514-ONNCCE-2016 (em kilo ohms, k). O valor resultante foi multiplicado por uma constante de célula dividindo a área de amostra (A) pelo seu comprimento (L): 5 cm para cubos, 1,96 cm para cilindros pequenos e 3,93 cm para cilindros grandes. A figura 1 representa este ensaio.

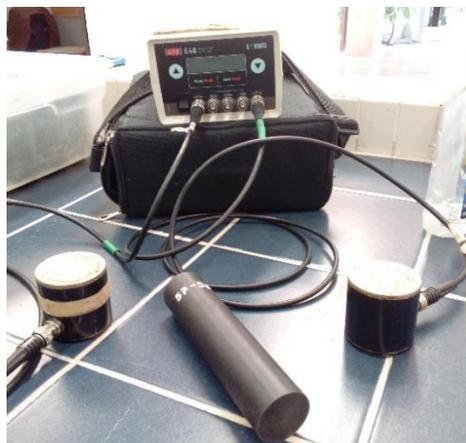
A técnica UPV, um método indireto para determinar a homogeneidade de materiais à base de cimento, foi usada para estimar outra propriedade física dos cubos de argamassa (Troconis et. Al., 1997). Neste método, um emissor envia um pulso ultra-sônico que viaja através do material até atingir um receptor. A distância entre o emissor e o receptor foi dividida pelo tempo decorrido para o qual a onda viajou de ambos os transdutores é conhecido como UPV. Após a realização do ensaio de resistência elétrica, os mesmos cubos foram utilizados para realizar a técnica de UPV. O UPV foi medido usando um equipamento de velocidade de pulso ultrassônico comercial. O procedimento seguido foi de acordo com a norma ASTM C597 - 2002 e projeto DURAR (Troconis et al., 1997). A figura 2 representa este ensaio.

Figura 2. Equipamento utilizado para ensaio de UPV

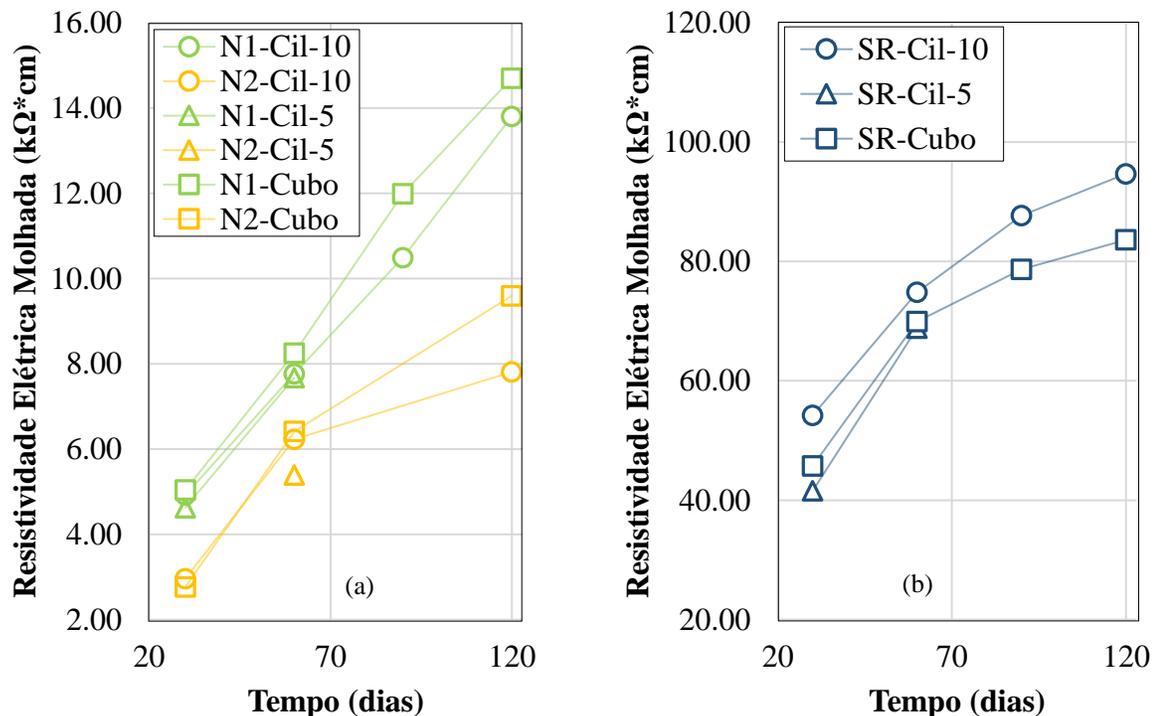
Figura 3. Valores experimentais da média de REH vs. tempo: (a) argamassas de desempenho baixas (N2) e médias (N1); b) Argamassa de alto desempenho (SR).

Como na Figura 3, semelhante desempenho do índice WER foi observado em todas as argamassas ensaiadas: o índice WER aumentou com o tempo. Observa-se também a partir da mesma figura

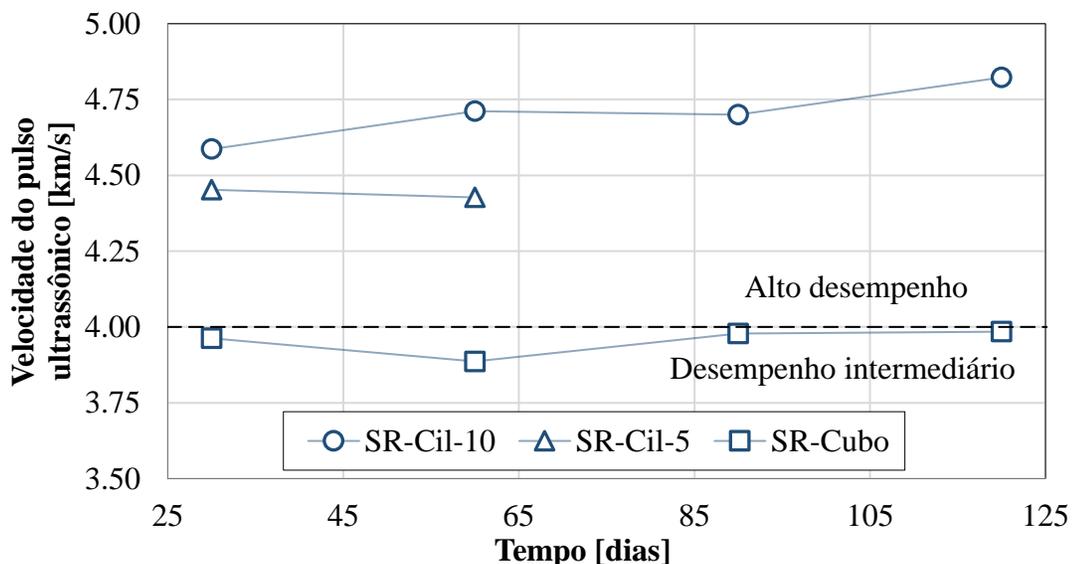
O desempenho do índice de UPV vs. tempo é observado na Figura 4. Para este índice de desempenho o material avaliado foi apenas o de alta performance de argamassa SR. Isso porque as outras argamassas não foram consideradas para esta avaliação do índice devido a uma falta de amostras.

Figura 4. Média dos valores experimentais de UPV vs. tempo para argamassa de alto desempenho (SR)

Como observado, o índice de UPV manteve-se quase constante durante o período experimental (de 25 a 120 dias). Mas os valores de VCP para as três diferentes dimensões foram diferentes entre si, mostrando valores menores quando foram usados cubos de 5 cm como amostras (~ 3,95 km/s),

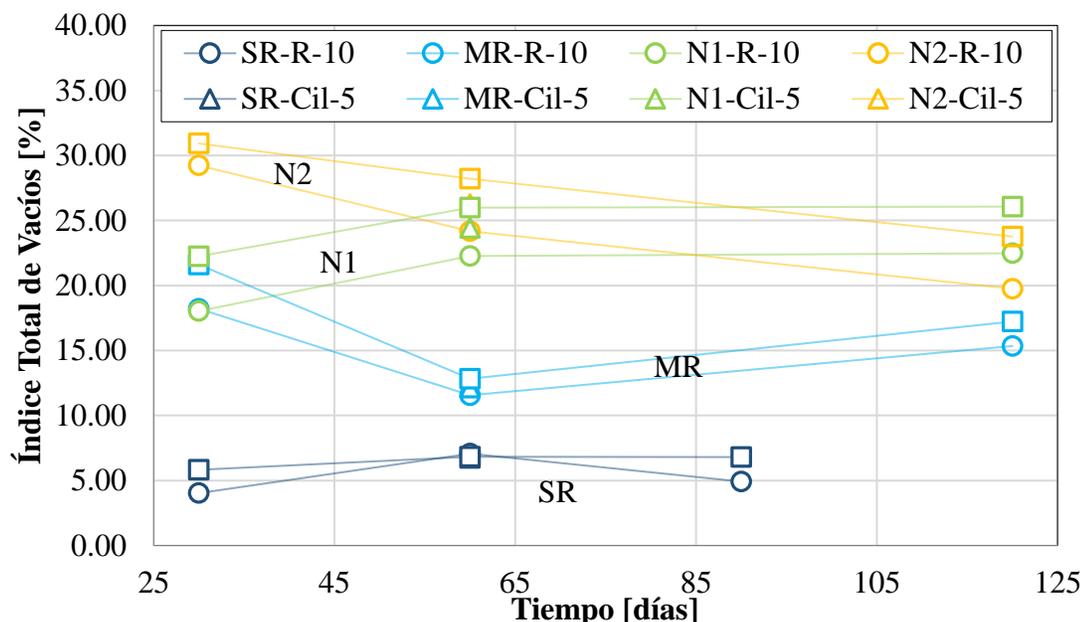
A Figura 5 apresenta os resultados obtidos do TVC versus tempo para as três geometrias de amostras diferentes utilizadas. Para o índice TVC, as amostras utilizadas eram cubos de tamanho normal e pequenos cilindros. As formas e dimensões do terceira amostra utilizada foram de 5 cm de altura e fatias cortadas dos cilindros de 10 x 20 cm (SI-10).

Figura 5. Média dos valores experimentais do índice TVC versus tempo para argamassas de baixo (N2), intermediário (N1, MR) e alto desempenho (SR)

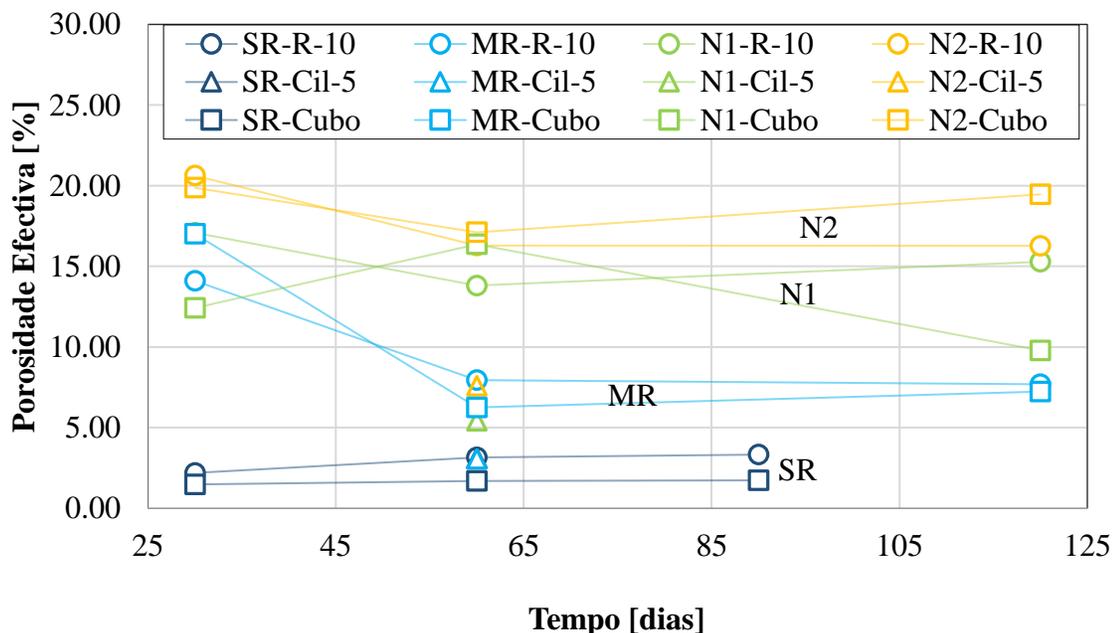
O desempenho da porosidade efetiva no tempo é mostrado na Figura 6, conforme os valores médios da porosidade efetiva, ϵ_{eff} . Índice médio de ϵ_{eff} com o tempo para todas as argamassas ensaiadas concordantes com o desempenho típico da argamassa: como aumento do tempo de cura, a ϵ_{eff} diminui devido ao maior grau de hidratação da pasta de cimento na argamassa.

Figure 1. Average ϵ_{eff} index vs. time experimental values for low (N2), intermediate (N1, MR) and the high performance (SR) mortars. Figura 6. Valores experimentais do índice ϵ_{eff} médio vs. tempo para argamassas de baixo (N2), intermediário (N1, MR) e de alto desempenho (SR).

A Figura 6 también muestra que as diferenças do valor de ϵ_{eff} entre o tipo de argamassa aos 120 dias de idade: ϵ_{eff} de N2 entre 16%-20%, ϵ_{eff} de N1 entre 10%-16%, ϵ_{eff} de MR de aproximadamente 7,5% e SR ϵ_{eff} de cerca de 2,5%. Portanto, observou-se que não houve diferença nos valores do índice ϵ_{eff} entre N1 e N2, o que suporta os valores do índice TVC obtidos (Figura 5). Em comparação com a Tabela 1, os valores de desempenho para este índice ϵ_{eff} , os valores de N1 e N2 obtidos correspondem à argamassas de baixo desempenho, os índices MR como argamassa de desempenho intermediário e os índices SR, argamassas de alto desempenho.

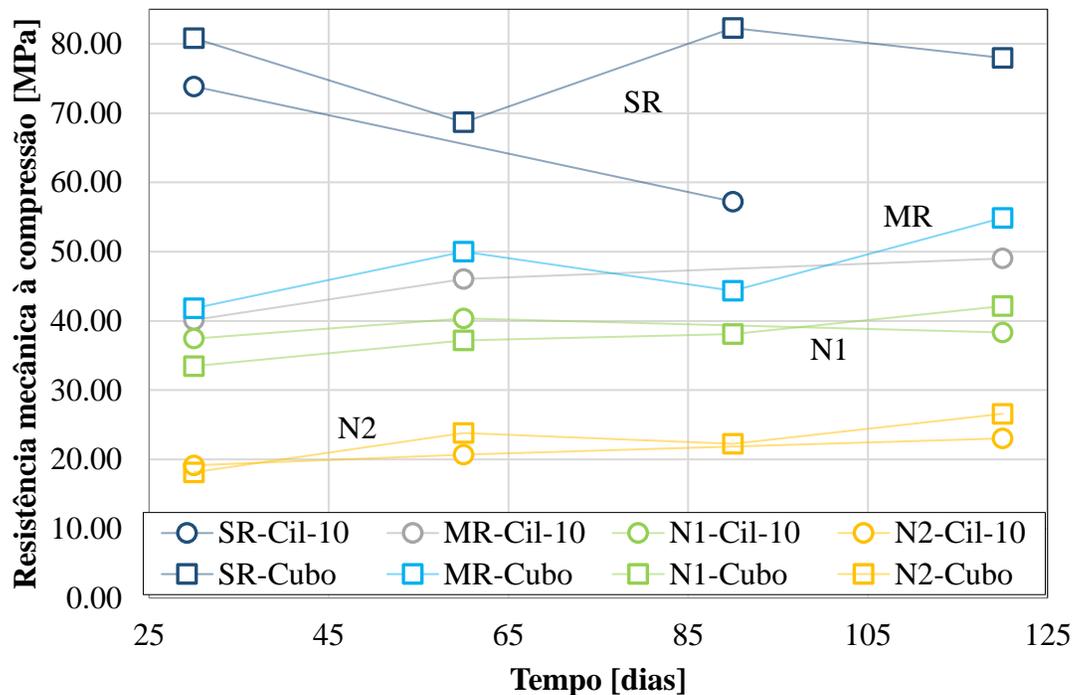
A argamassa SR apresentou um desempenho errático dos valores do índice CS, como observado na Figura 7. Esse desempenho deve ser investigado em um futuro próximo, talvez seja devido a uma deficiência aparente na preparação da amostra quando as dimensões são grandes, como a 10 x 20 cm.

Figura 7. Valores experimentais médios do índice RMC vs. Tempo para argamassas de desempenho baixas (N2), médias (N1, MR) e altas (SR)

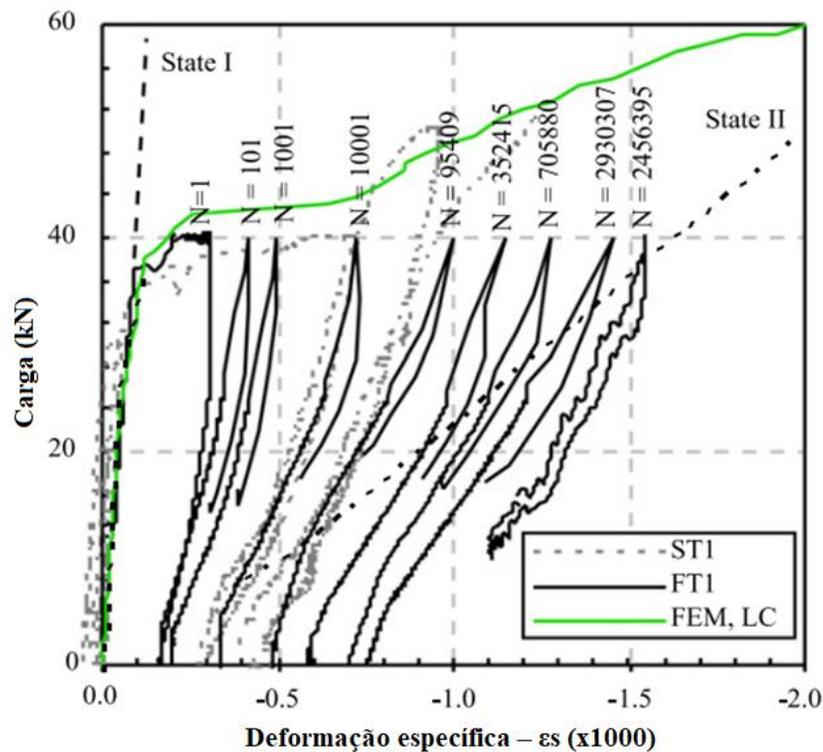
A figura 1 apresenta a redução do tension stiffening à medida que se aumenta o número de ciclos, baseado nos ensaios realizados por Zanuy et al. (2011). Destacam-se dois fatos relevantes acerca da figura: primeiramente, à medida que se aumenta o número de ciclos mais se aproxima do Estádio II puro; e a redução gradual do *tension stiffening* é fruto da perda de aderência entre as barras de aço e o concreto. Na figura 1, o termo em inglês “State I” significa “Estádio I” e o termo “State II” significa “Estádio II”.

Figura 1. Falha por fadiga em um elemento de concreto armado (Zanuy et al., 2011)

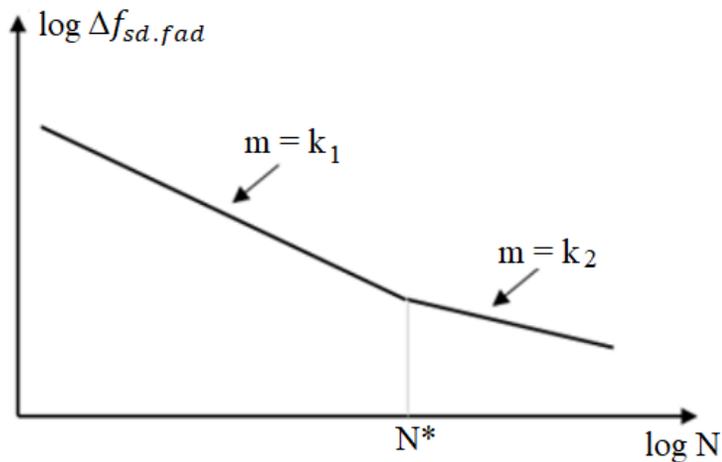
Figura 2. Curvas de resistência característica à fadiga (curvas S-N) para o aço (Junges, 2017)

Como neste trabalho serão empregas armaduras passivas, a curva S-N pode assumir dois valores, $k_1 = 9$ e $k_2 = 5$. Partindo disso, pode-se determinar as constantes $Const_1$ e $Const_2$ para ambas as curvas através das seguintes equações:

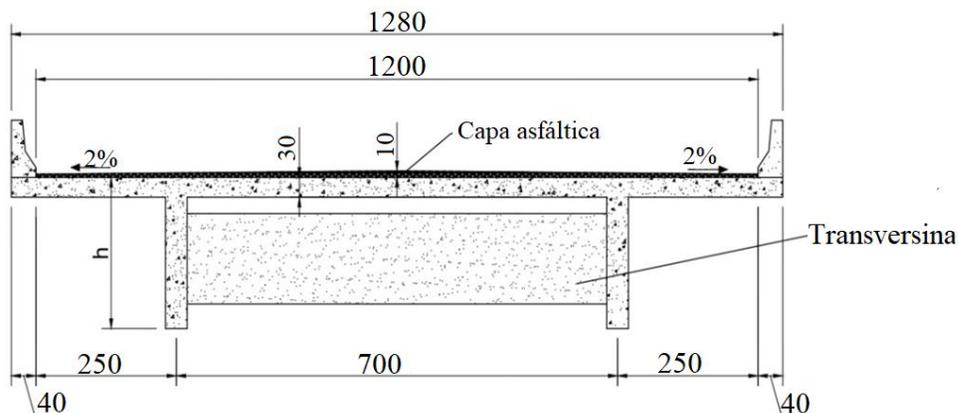
São assumidas 2 faixas de tráfego para todas as pontes analisadas. Ademais, seguindo as diretrizes do “Manual de Projeto de Obras-de-Arte Especiais” (DNER, 1996), cada faixa terá dimensão adotada de 3,60 m, totalizando 7,20 m de largura da pista, e 2,40 m cada um dos acostamentos. A figura 3 mostra a seção transversal das três pontes.

Figura 3. Seção transversal da ponte (cotas em centímetros) (Próprio Autor, 2019).

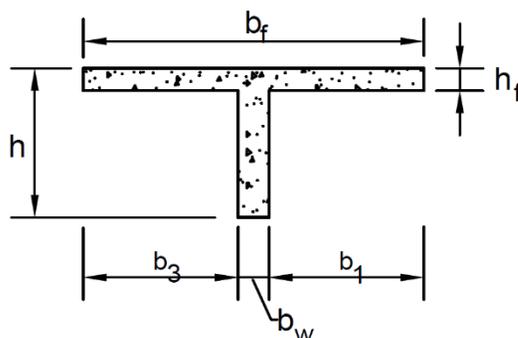
Há vigas transversinas intermediárias colocadas a cada 5 m com largura constante de 0,30 m e altura de 0,80 m. As transversinas não estão ligadas nas lajes, logo, elas têm a função apenas de travamento. Em função da simplificação dos cálculos, adotou-se as seguintes hipóteses: a laje da ponte não costuma ser de espessura constante, mas neste trabalho a espessura da laje será adotada como constante; será adotada espessura constante para a capa asfáltica de 10 cm. A seção “T” das vigas utilizadas é apresentada na figura 4.

Figura 4. Seção transversal das vigas (Próprio Autor, 2019).

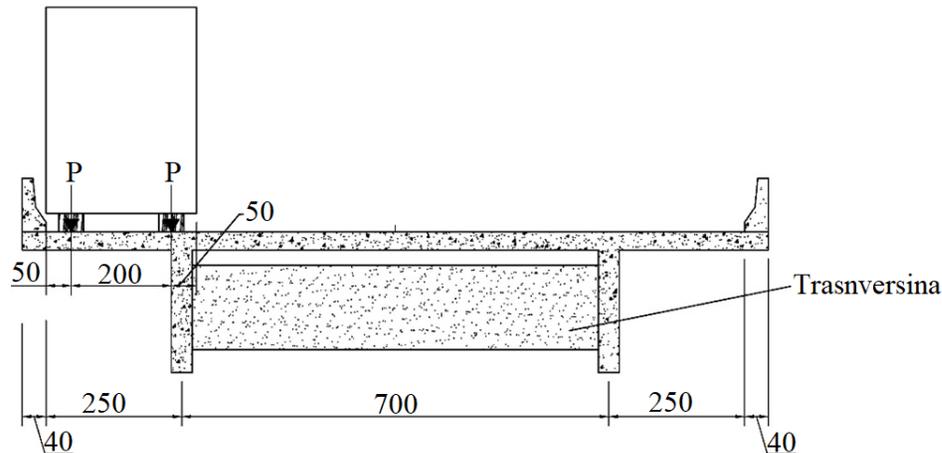
No que concerne o posicionamento do TB 450, a NBR 7188:2013 esclarece que a carga móvel pode assumir qualquer posição ao longo de toda a seção transversal da ponte onde se tenha pista rodoviária, desde que as rodas estejam na posição mais desfavorável, “inclusive acostamento e faixas de segurança”. A carga distribuída também deve ser aplicada na posição mais desfavorável, “independentemente das faixas rodoviárias” (ABNT, 2013, p. 4). A figura 5 apresenta o veículo do TB 450 posicionado na seção mais desfavorável da seção transversal.

Figura 5. Veículo tipo TB 450 na seção transversal, para a situação de esforço máximo na viga da esquerda da figura (cotas em centímetros) (Próprio Autor, 2019).

Essa posição crítica é determinada utilizando-se a técnica de linhas de influência e um modelo simplificado já consagrado que pode ser visto em inúmeras publicações tais como Carvalho (2017). Neste caso usa-se a linha de influência de reação de apoio, desta forma, considerando-se o trem-tipo na posição que leva a maior reação da viga estudada chega-se ao conjunto de cargas chamados de trem-tipo longitudinal (TTL), com o qual os esforços de momento fletor das vigas serão determinadas.

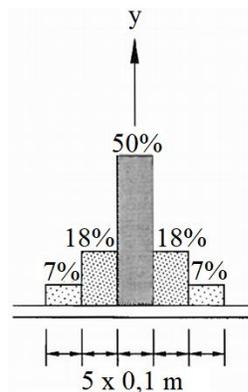
longo da faixa, como demonstra a distribuição de frequência de posicionamento transversal de veículos em uma ponte mostrada na figura 6 (EUROCODE 1, 2002).

Figura 6. Distribuição de frequência do posicionamento transversal dos veículos na ponte

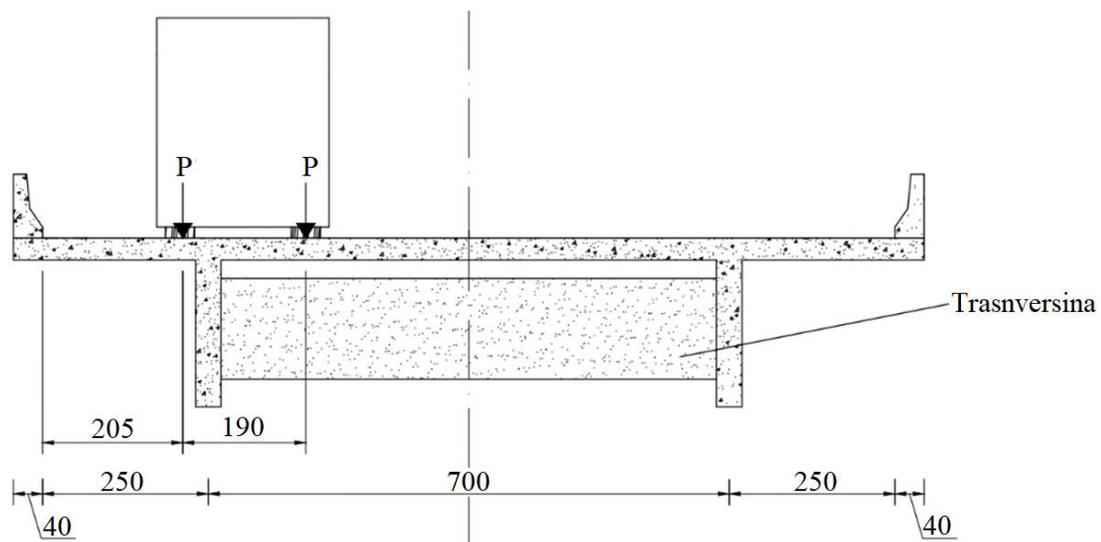
Figura 7. Posição transversal adotada para os veículos de carga (cotas em centímetros) (Próprio Autor, 2019).

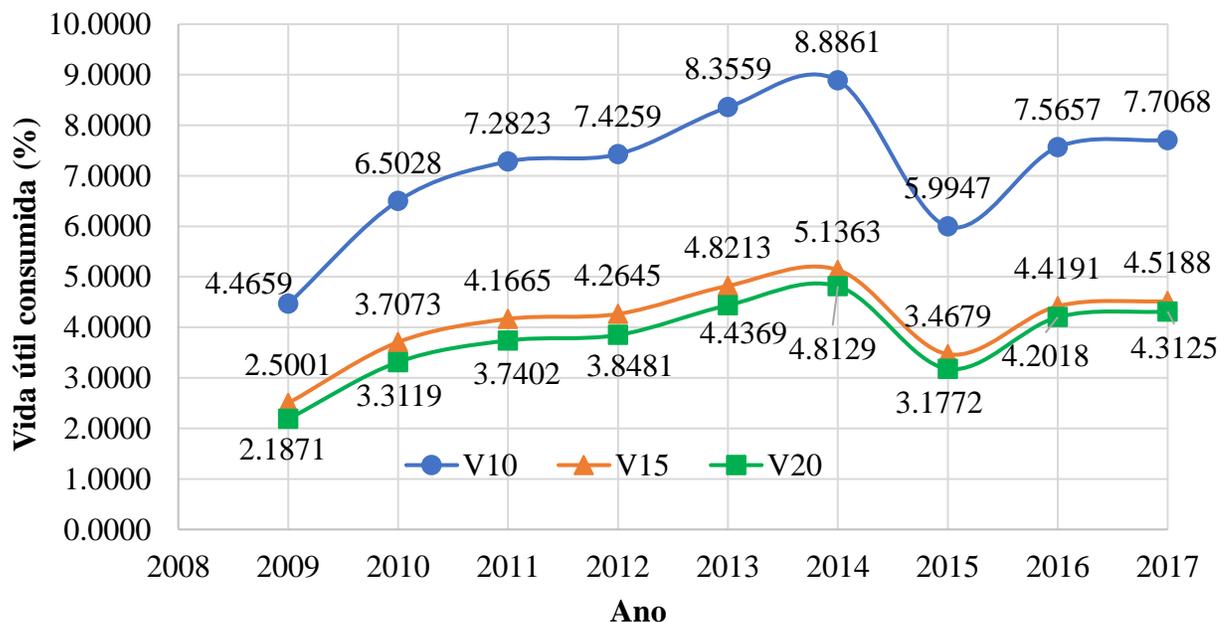
A figura 8 apresenta a vida útil consumida de cada respectivo ano analisado para cada ponte. Ademais, são apresentadas na tabela 6 estimativas de vidas úteis à fadiga na armadura longitudinal, mostrando o consumo da resistência à fadiga ao longo dos nove anos considerados e o tempo necessário para se atingir 100% de consumo. Destaca-se que os resultados apresentados não consideram os danos relativos à fadiga ou quaisquer outros danos anteriores, apenas durante os 9 anos de dados considerados; isto é, há a consideração de como se as pontes fossem novas.

Figura 8. Consumo da vida útil da armadura longitudinal (Próprio Autor, 2019).
