Revista **ALCONPAT**

Revista Latinoamericana de Controle de Qualidade, Patologia e
Recuperação da Construção

Volume 9

Número 3

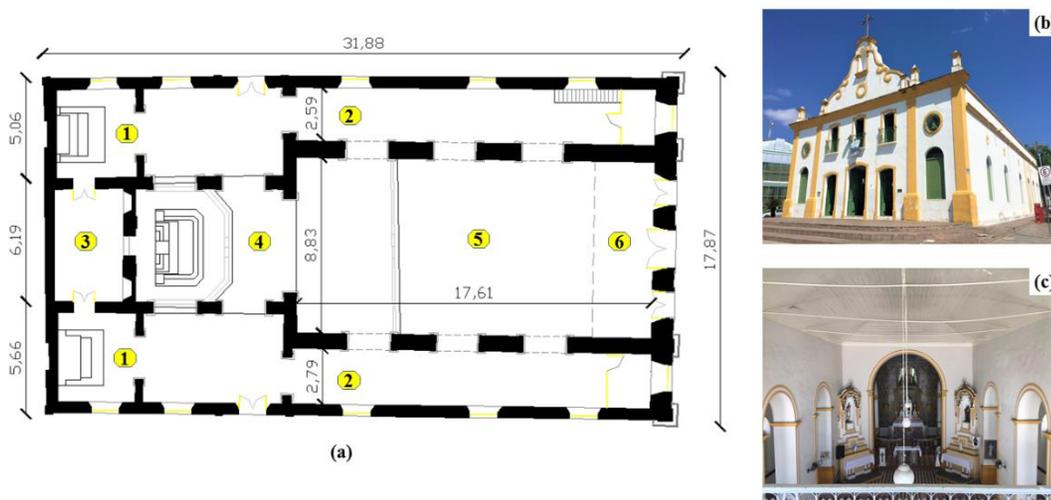
Sua planta baixa, ilustrada na Figura 1 (a), conta com duas naves laterais e uma principal. No mesmo eixo das naves, a igreja conta ainda com um altar principal e outros dois secundários e no meio pode-se observar a sacristia. O ingresso é realizado pela fachada principal, onde nesta a poucos metros da entrada existe uma grade metálica, caracterizando o ambiente como uma antessala que fornece acesso ao santuário. Há ainda um pequeno coro de madeira logo atrás da fachada frontal, do qual se pode observar os altares, conforme Figura 1 (c).

Figura 1. Vistas da Igreja de Nossa Senhora do Rosário: (a) Planta baixa onde (1) indica os altares secundários, (2) as naves laterais, (3) a sacristia, (4) o altar principal, (5) a nave central e (6) o coro; (b) Fachada frontal com pequena perspectiva lateral e (c) vista interna da nave central.

A Igreja de Nossa Senhora do Rosário, ilustrada na Figura 1, é a mais antiga do Centro Histórico de Sobral, Ceará e por isso desempenha um papel muito importante no contexto histórico-social do povo sobralense. Sua construção em forma de taipa ocorreu na primeira metade do século XVIII, aproximadamente no ano de 1740. A capela, posteriormente no ano de 1777 deu origem a “Igreja dos pretinhos” cujos traços arquitetônicos tendem ao lado barroco. Esta denominação foi dada pela Irmandade de Nossa Senhora do Rosário dos Homens Pretos de Sobral, seus fundadores. Em 1914, a pedidos de Dom José, padre e posteriormente bispo do município, a edificação passou por expansões laterais. Adiante, no ano de 1926, o piso que era de tijolos maciços foi trocado por pisos cerâmicos hidráulicos.

Conforme destaca Santos et al. (2016) na Figura 1 (b), uma de suas características mais marcantes é o frontão, que em muito se assemelha às feições barrocas, graças aos seus movimentos curvilíneos, os quais formam uma abertura em formato de arco, disposta centralmente e enriquecida com a inserção de uma cruz.

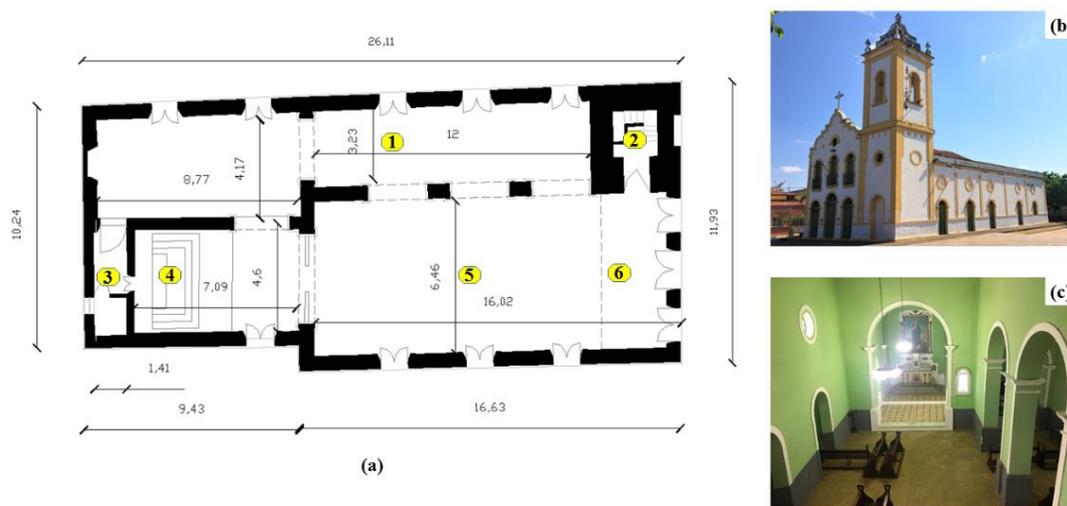
Figura 2. Vistas da Igreja de Nossa Senhora das Dores: (a) Planta baixa onde (1) indica a nave lateral, (2) a torre lateral, (3) a sacristia, (4) o altar, (5) a nave central e (6) o coro; (b) Fachada frontal e lateral e (c) vista superior da nave principal.

Sua geometria é apresentada na Figura 2 (a), na qual se pode observar que a igreja possui duas naves, sendo uma grande e a outra pequena, uma única torre lateral, um coro, um altar e ao fundo, uma sacristia. A Figura 1 (c) ilustra a vista do interior da edificação, onde se observa que a igreja apresenta baixo grau de ornamentação, com apenas um quadro localizado no fundo do altar retratando a imagem de Nossa Senhora das Dores, uma parede com grandes arcos laterais separando as naves e um arco maior localizado em frente ao altar.

Considerada uma das mais antigas igrejas de Sobral, a Igreja de Nossa Senhora das Dores (Figura 2), foi construída nas proximidades do Rio Acaraú, sendo uma das poucas parcialmente voltadas à margem do rio. A igreja, conforme Pinto (2009), foi construída em 1818, embora não haja precisão da data exata. Possui uma arquitetura neoclássica em sua maior parte, com uma única torre lateral, conforme ilustrada na Figura 1 (b), construída posteriormente, segundo Mesquita et al. (2017), por volta de 1924, não seguindo a regra neoclássica. A construção da igreja exigiu técnicas construtivas da época, sendo totalmente construída em alvenaria de tijolos maciços.

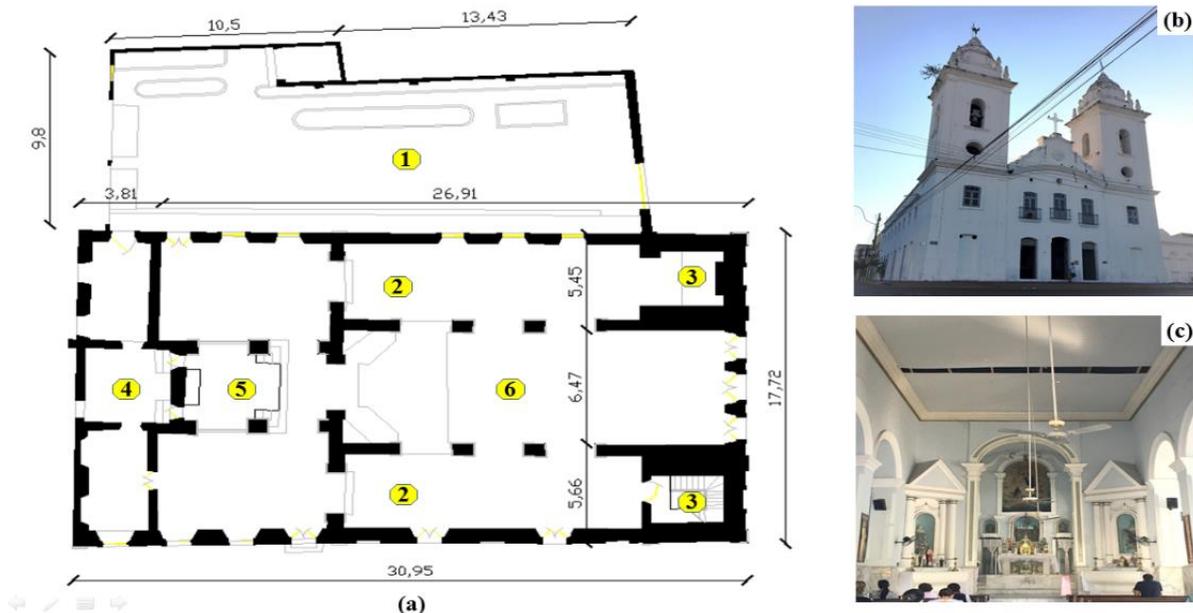
Figura 3. Vistas da Igreja Menino Deus: (a) Planta baixa onde (1) indica o pátio lateral, (2) as naves laterais, (3) as torres, (4) a sacristia, (5) o altar e (6) a nave central; (b) Fachada frontal com pequena perspectiva lateral e (c) vista interna da nave principal.

Na Figura 3 (a) tem-se a planta baixa da edificação na qual se vê que sua geometria é dividida em muitas partes, onde na lateral têm-se um grande pátio, na parte interna têm-se duas naves laterais, cada uma em frente a uma das torres, uma grande nave central que se localiza em frente ao altar e logo atrás deste, a sacristia. Na Figura 3 (c), observa-se que o grau de ornamentação da igreja, assim como nas duas anteriores, também é baixo.

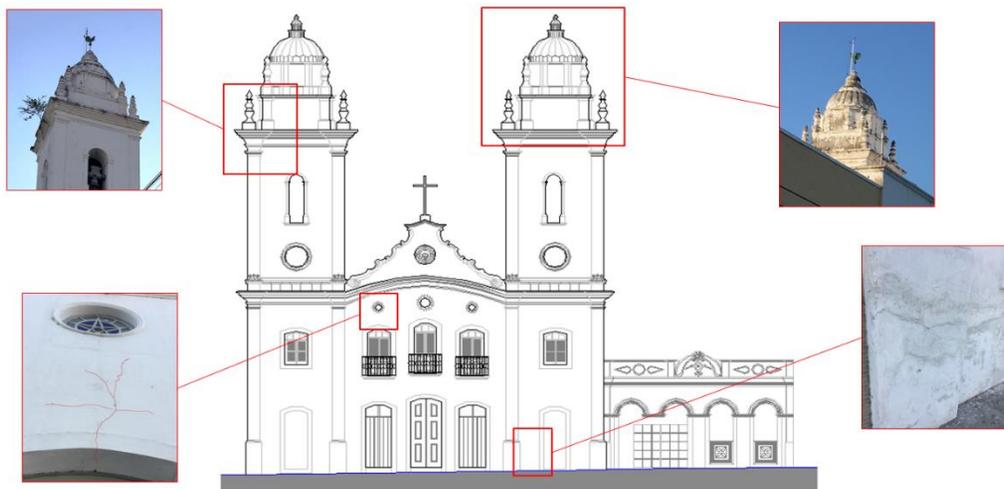
Figura 10. Manifestações patológicas na Igreja Menino Deus

Quanto às avaliações realizadas na Igreja Menino Deus, no que se refere à fachada lateral direita (ligada ao pátio) e a fachada dos fundos, estas não foram analisadas devido à impossibilidade de se conseguir fazer a inspeção, pois estas duas fachadas estão acopladas às edificações adjacentes. Todavia, as demais fachadas bem como a parte interna foram minuciosamente inspecionadas, sendo que a que mais apresentou danos foi a fachada frontal, a qual pode ser observada na Figura 10, onde os mais evidentes foram: manchamentos atmosféricos, localizados em muitas regiões da estrutura principalmente no topo das duas torres; fissuras nas proximidades das aberturas circulares de todas as portas e janelas, bem como na parte inferior de um dos pilares de uma torre, a qual é acompanhada de destacamento de revestimento; e enraizamento de arbustos, localizados no topo da torre lateral esquerda.

Com os resultados do *check list* da Matriz GUT aplicado à edificação, construiu-se o gráfico de prioridades, o qual é ilustrado na Figura 12, onde verifica-se que a manifestação patológica prioritária são as fissuras, estas que podem ser observadas na abertura superior da porta da fachada frontal (Figura 10) e também na parte interna em uma parede da fachada lateral esquerda (Figura 11 (a)). A pontuação desta anomalia corresponde a 216 pontos, obtidos aplicando-se à Gravidade, Urgência e Tendência nota 6 em cada uma, considerando desta forma, um dano de prioridade média. Em segundo lugar no gráfico de prioridades tem-se o destacamento de revestimento que apresenta um total de 108 pontos, sendo enquadrado como um dano de médio. Em terceiro e quarto lugar, está a desagregação de elementos do forro e os manchamentos atmosféricos, com 36 e 27 pontos, sendo classificados como grau de risco médio e baixo, respectivamente. Nas últimas posições na ordem de prioridades verifica-se o enraizamento de arbustos e a desagregação de elementos do piso, com 18 pontos cada, enquadrando-se ambos como grau de risco baixo.

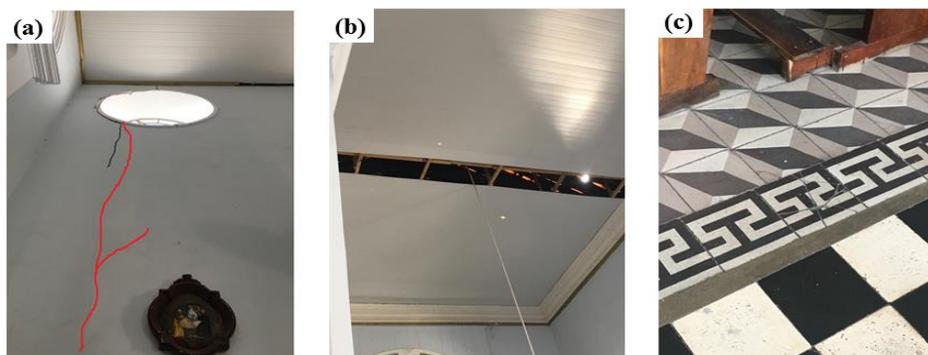
Figura 11. Manifestações patológicas na parte interna Igreja Menino Deus: (a) Fissuras, (b) desagregação de elementos do forro e (c) desagregação de elementos do piso.

Na parte interna, os principais danos foram: fissuras e trincas, desagregação de elementos do forro e desagregação de elementos do piso, como mostrado na Figura 11. A desagregação de elementos do forro foi observada em muitas partes do teto, assim como as fissuras.

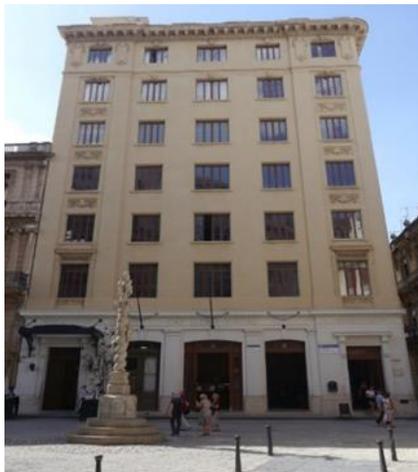
Figura 1. Propriedade estudada

Este artigo tem como objetivo discutir os resultados do diagnóstico feito a um edifício de concreto armado, erguido entre 1900 e 1906, para a firma Casteleiro e Vizoso (Figura 1). Estilo eclético e sete andares de altura, foi projetado para que todos os andares tivessem 4 m de altura, com exceção do térreo com 6,3 m. O edifício foi erguido sobre uma estrutura de aço, coberta de concreto hidráulico com fundações e cobertura de concreto armado. As fundações consistiam em sapatas de apoio calculadas para suportar uma carga média de 3 kg/cm^2 . O concreto preparado para formar todos os mezaninos e escadas foi dosado em proporção de 1 volume de cimento, 3 de areia e 5 de cascalho. O cálculo da carga acidental dos pisos foi estimado para 366 kg/m^2 e um fator de segurança de 4 foi aplicado à estrutura metálica.

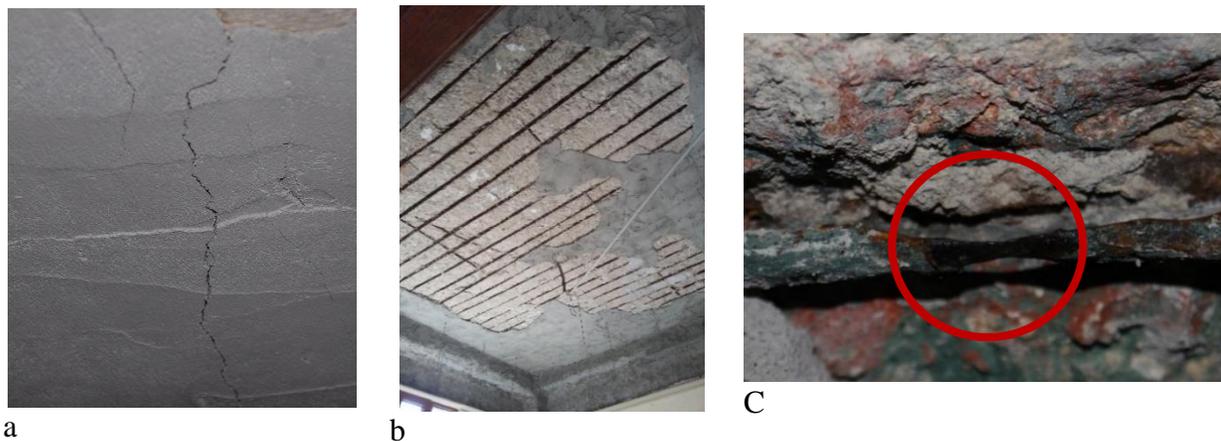
Figura 2. Manifestações patológicas identificadas nas lajes do teto. a) Fissuras longitudinais na direção das barras de aço resultantes da corrosão. b) Perda de revestimento de argamassa de reparo em grandes áreas de lajes de teto do hall. c) Corrosão localizada na armadura

Nos teto de todos os apartamentos observou-se que as lajes haviam sido previamente reparadas. O material utilizado para a restauração foi uma argamassa estrutural à base de cimento. Durante a inspeção foi possível verificar que estas lajes não estavam de acordo com a espessura original novamente. Da mesma forma, nenhum tratamento anticorrosivo foi aplicado às armaduras e, como consequência, a maioria da argamassa de restauração já mostrou fissuras e destacamentos em várias áreas (Figura 2b).

Os espaços mais afetados foram cozinha e banheiro devido ao vapor gerado pelo uso de água quente. As armaduras nas lajes dessas áreas tiveram severos efeitos de corrosão atmosférica. Algumas das barras existentes foram encontradas fraturadas ou com uma perda de seção localizada muito avançada (Figura 2c), comprometendo a estabilidade estrutural do elemento devido à possível falha na flexão. A profundidade de carbonatação medida variou entre 5-6 cm, com um K_{CO_2} calculado de 5,2 mm/ano. As espessuras de revestimento (ec) foram entre 1-2 cm.

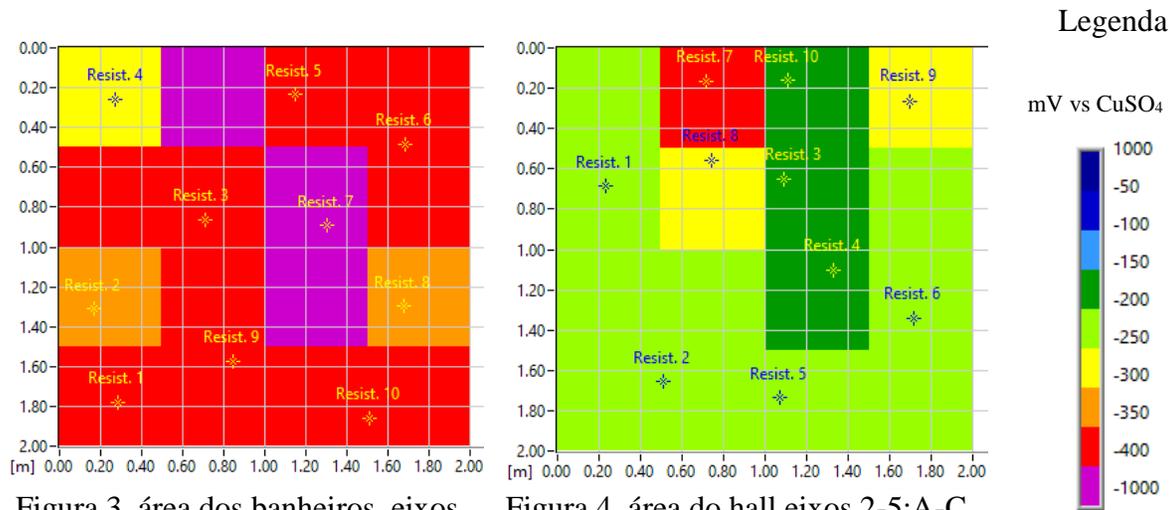
Figura 3. área dos banheiros, eixos 3-4:F-G

Figura 4. área do hall eixos 2-5:A-C

Figura 3 e Figura 4. Mapas E_{corr} na laje de concreto do terceiro andar

Com base nos resultados da avaliação da manifestação patológica visual, foram identificadas duas áreas com diferentes manifestações patológicas. Um localizado nos primeiros eixos destinados a hall e quartos, e outro ao fundo com banheiros e cozinhas. O uso de água quente nessas áreas aumenta a umidade do meio e produz condensação do vapor na superfície das lajes de concreto. Como consequência do aumento do teor de água na massa do concreto, os mecanismos de transporte e a mobilidade iônica entre os poros capilares são acelerados, acelerando a corrosão das armaduras de aço das lajes de concreto armado. Para avaliar o risco de corrosão das barras, foram realizadas medições de E_{corr} , mapas potenciais foram construídos e o ρ foi medido em cada zona separadamente. As Figuras 3 e 4 mostram os mapas de potenciais obtidos no terceiro andar, bem como as Figuras 5 e 6 mostram os andares de ρ correspondentes aos espaços preparados para as medidas E_{corr} .

Os resultados entre as duas técnicas demonstram que existe uma correspondência entre os valores de E_{corr} e ρ . Em áreas com uso de água quente, a difusão de oxigênio é aumentada, assim como sua disponibilidade ao andar das armaduras. Em elementos de concreto armado onde não há proteção primária devido ao avanço da carbonatação e à presença de sais de cloreto, a taxa de corrosão estabelecida (i_{corr}) torna-se o principal parâmetro que determina o motivo da deterioração da estrutura. Nas áreas mais secas, E_{corr} mais positivas são registradas com andares de resistividade maiores que 80 K Ω -cm.

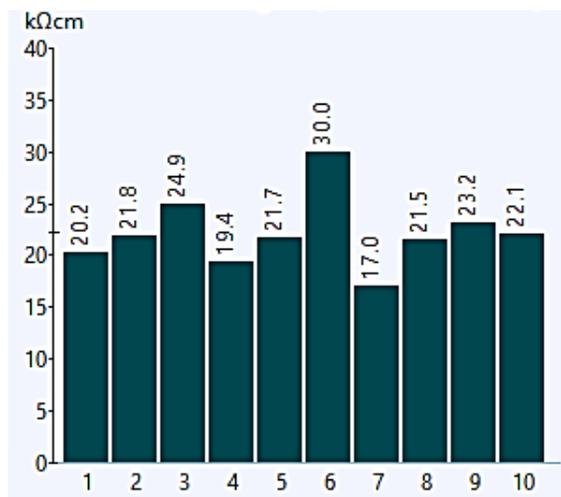
Figura 5. Área dos banheiros, eixos 3-4:F-G

Figura 5 e Figura 6. Resultados dos ensaios de resistividade nas lajes de concreto do terceiro andar

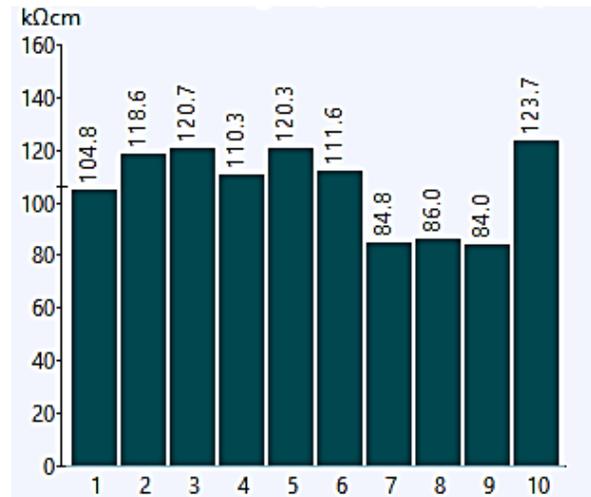
Figura 6. Área do hall, eixos 2-5:A-C

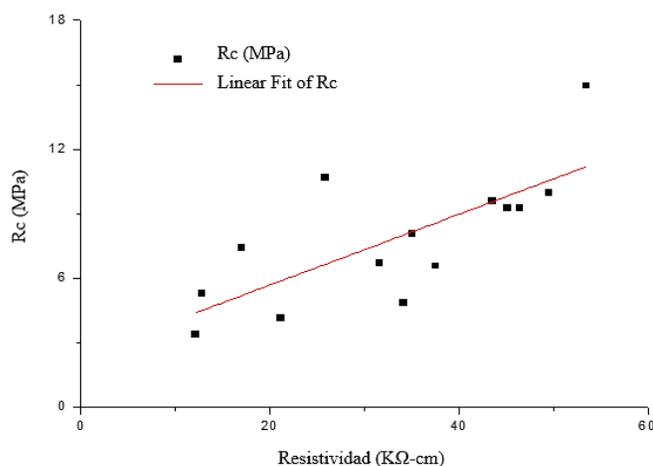
Rc	Interceptado	Valor	2,38046	Erro	1,56301
	Desvio	0,16484	0,04373		
	Estatística	R ²		0,50396

Figura 7. Relação entre R_c e ρ para lajes de concreto armado

Outros autores (Ramezaniapour et al., 2011) mostraram que, para o mesmo projeto de mistura de cimento, há uma relação linear entre resistência à compressão e ρ devido à semelhança química da solução de poros. Para avaliar a correspondência entre a permeabilidade do concreto de lajes de concreto armado e o ρ medido diretamente nas lajes, ambos os resultados foram correlacionados com base nas resistências das amostras extraídas. A Figura 7 mostra o gráfico obtido em relação à correlação entre o R_c e o ρ para as lajes do mezanino da propriedade estudada.

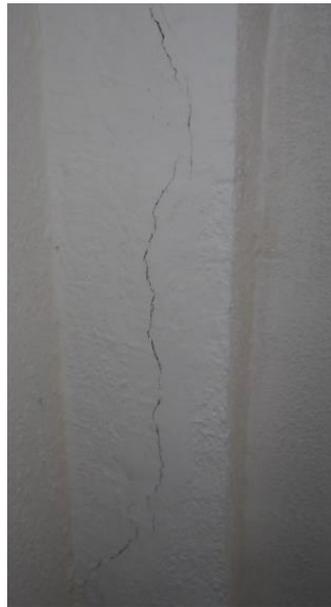
Figura 8 e Figura 9. Deterioração nos pilares

A inspeção visual foi realizada nos pilares localizados nos últimos, penúltimos e intermediários corredores. Para a construção dos pilares, os perfis tipo I e as barras de aço Ø16 foram utilizados. Identificou-se que a grande maioria destes havia sido previamente recuperados e ainda apresentavam um estado de deterioração marcado principalmente por fissuras longitudinais (Figuras 8 e 9), como consequência da corrosão das armaduras. Em geral, tanto os perfis de aço quanto as barras que compõem os pilares mostraram um alto andar de corrosão com perda de secção.

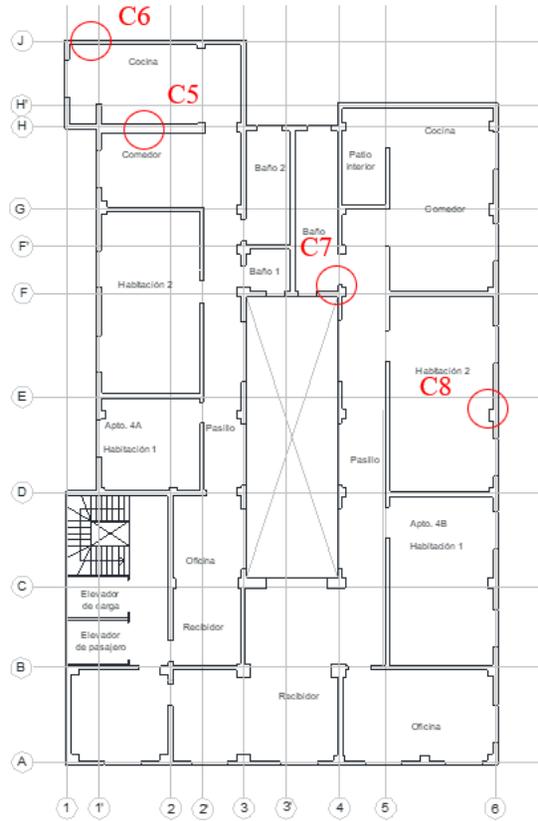
Figura 11. Localização das aberturas no 5º andar

No caso da abertura C1, o perfil é acompanhado por uma armadura tipo escada com barras de 10 mm de diâmetro que também apresenta corrosão. No quinto andar, ao executar as aberturas (Figura 11), observou-se que a armadura do pilar correspondente ao C6 é uma armadura de aço comum que ainda retém sua cor cinza metálica. Nas aberturas C5, C7 e C8, observou-se corrosão com perda de seção em armaduras constituídos por perfis tipo I.

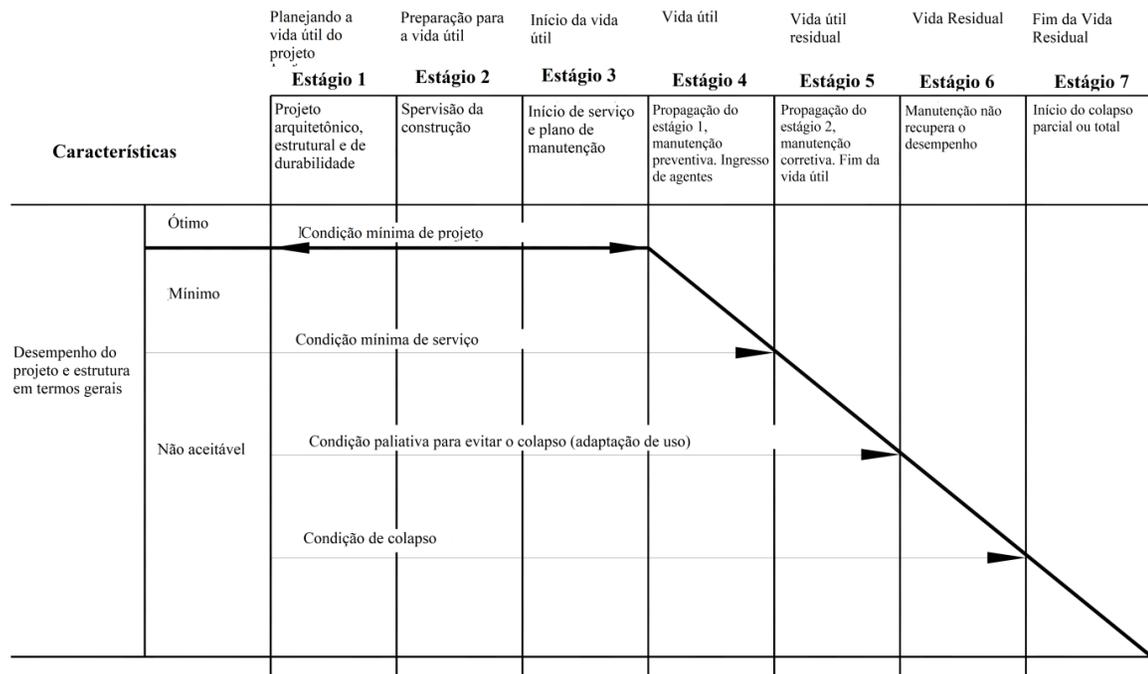
Figura 12. Modelo conceitual de vida útil de uma estrutura (Castro-Borges e Helene, 2018)

A Figura 12 mostra uma representação gráfica da vida útil de uma estrutura proposta por Castro-Borges e Helene (2007).

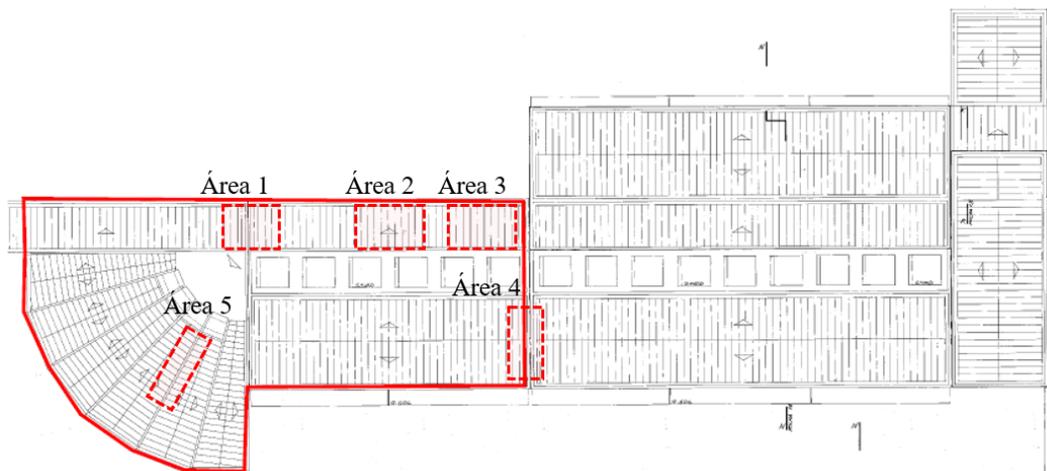
Figura 2. Destaque na planta de situação para a área construída (Adaptado de CEPLAN, 1973).

A partir dos projetos fornecidos pelo no Centro de Planejamento Oscar Niemayer (CEPLAN), destaca-se na Figura 2 o atual sistema de cobertura do bloco C, respectivamente o Departamento de Engenharia Civil e Ambiental – ENC, e as áreas de focos representadas.

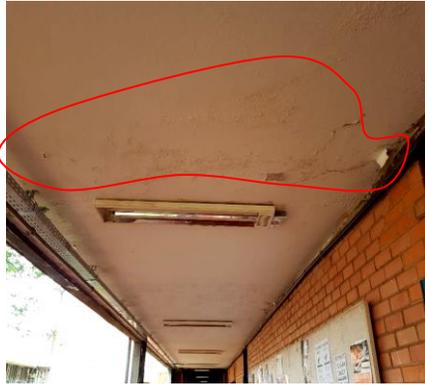
Figura 3. Goteiras no forro do teto do corredor com bolor, manchas de umidade e descascamento do revestimento.

Na visita interna realizada no dia 30/10/2018 no período da manhã, após um período de chuva, percebeu-se infiltrações no teto do corredor das salas de aulas (área 1, 2 e 3), mesmo depois que chuva já havia cessado, como demonstrado na Figura 3 e Figura 4. As goteiras são múltiplas e estão dispersas numa ampla área do teto.

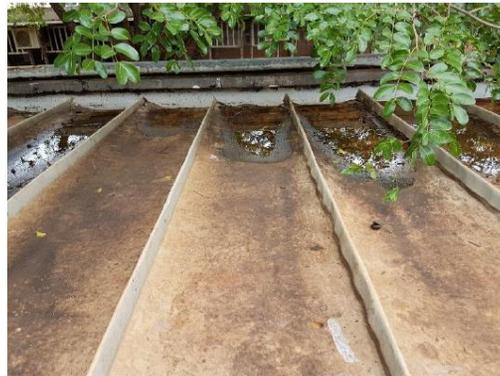
Figura 4. Telhado deformado com acúmulo de água e presença de detritos.

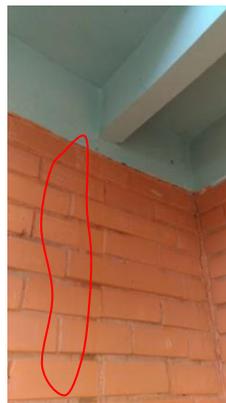
Figura 5. Escorrimento de água na interface viga-alvenaria

Outro grande gerador de reclamações no Bloco C são as infiltrações na sala de aula CT 25/15 (área 4) do Departamento de Engenharia Civil e Ambiental. As imagens fornecidas foram feitas na manhã do dia 29/10/2018, após uma noite chuvosa. Nas imagens da Figura 5 e Figura 6 destaca-se que as infiltrações possuem fluxo de água com origem na transição viga-alvenaria no interior da sala, e na extremidade da zona de vistorias, próximo a zona de foco 4, há uma junta estrutural sem indícios de selante para impedir a passagem de água.

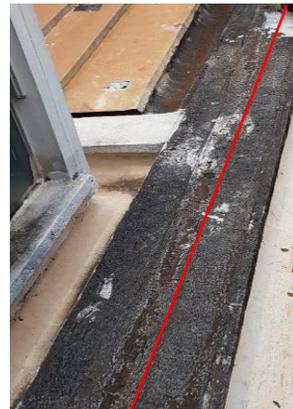
Figura 6. Junta estrutural sem selante

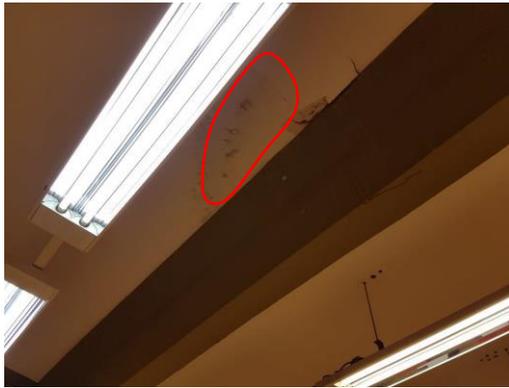
Figura 7. Manchas de umidade no teto em destaque

Outro local em que foi expresso situações de desconforto relacionado a perda de desempenho de estanqueidade da cobertura, foi o auditório do ENC (área 5). A vistoria interna foi realizada no dia 13/11/2018 para a verificação de infiltrações relatados. É possível constatar junto a uma viga do teto do auditório marcas de goteiras recém-secas, inclusive com as poças provenientes ainda no

piso. A Figura 7 e Figura 8 a seguir ilustra tais manchas que indicam o caminho da água e a formação de poças de água.

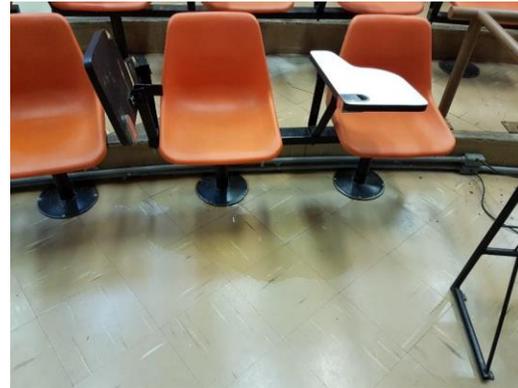
Figura 8. Poças de água formadas pela goteira

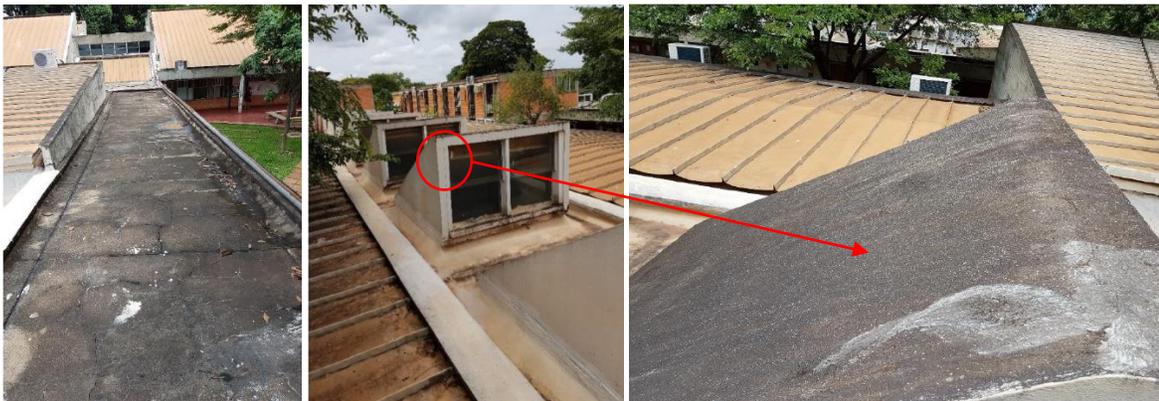
Figura 9, Figura 10 e Figura 11. Estrutura de suporte sem telhado / Claraboias.

Nos *sheds* e na cobertura do hall de entrada do auditório a cobertura não possui telhado, apresentando-se em lajes maciças impermeabilizadas, figura 9, figura 10 e figura 11. Os *sheds* presentes na cobertura apresentam-se do ponto de vista estrutural, bem como desempenho do elemento de sistema de cobertura em boas condições, apenas com sujidades superficiais incrustadas.

Na estrutura de suporte não possui sinais que indique impermeabilização posterior após a retirada do telhado. Foram verificadas fissuras de retração na maior parte por toda a laje e em alguns locais pequenas desagregações de concreto. As juntas existentes ao longo do comprimento da laje, bem como entre as lajes e as calhas apresentam-se bastante degradadas, sem sinal de elementos de enchimento e selante, com acúmulo de água.

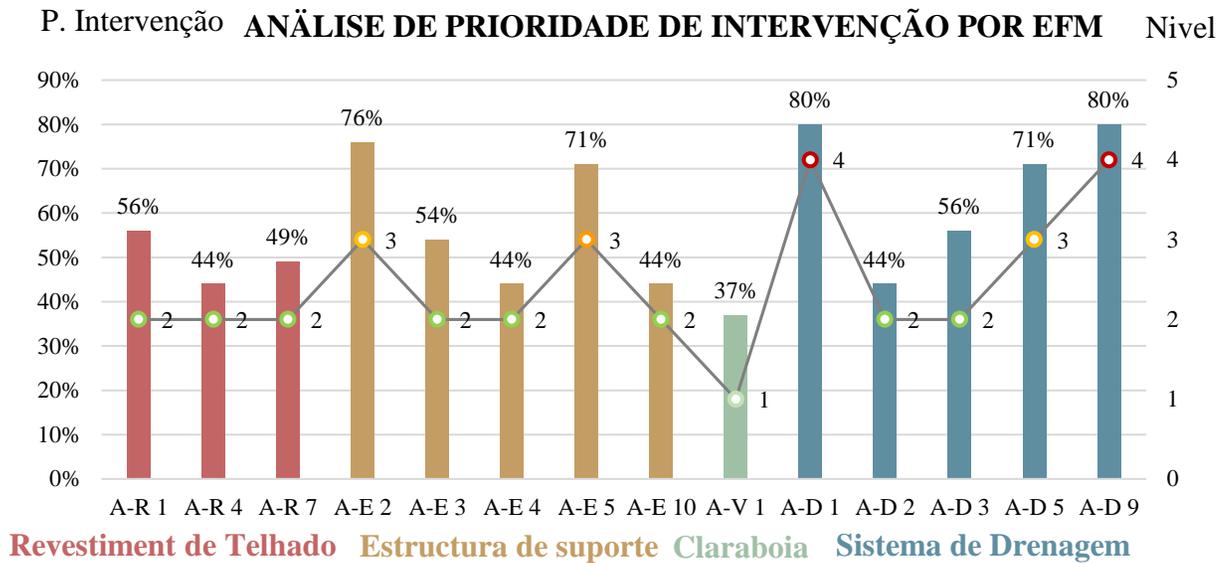
Figura 12. Prioridade de intervenção por EFM (Autor, 2018).

Além das tabelas e soluções apresentadas, também foram analisadas anomalias que obtiveram maiores níveis de prioridade de intervenção. A figura 12 a seguir, mostra a contribuição relativa de cada anomalia para a amostra total de anomalias detectadas na cobertura plana, também permite aferir o nível de prioridade de intervenção das anomalias pelos EFM.

Percebe-se que a Estrutura de Suporte e o Sistema de drenagem obtiveram os maiores Níveis de prioridade de intervenção. Isto significa que para os níveis 3 e os níveis 4 encontrados nos EFM resultou em uma Prioridade de Intervenção na faixa de 70% a 80%.

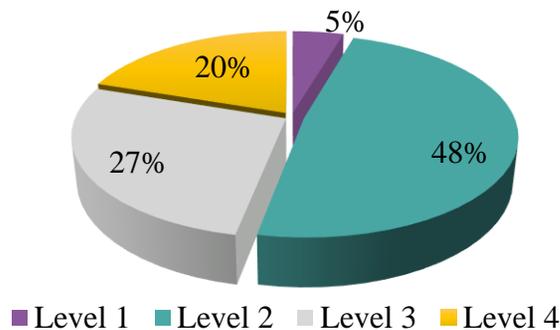
Na figura 13 é apresentado um gráfico com a distribuição dos níveis de prioridade de intervenção. Vale destacar que o nível 3 exige ações de curto prazo, e concentram um total de 27% das anomalias, enquanto o nível 4 são ações de prioridade imediata obteve-se um total de 20%. Sendo assim, a prioridade de intervenção dada do nível 3 e nível 4 correspondem a quase 50% do total das anomalias observadas, concentradas em fissurações, desagregações, sujidades superficiais e pontos com inexistência de ralos.

Figura 13. Distribuição dos níveis de prioridades de intervenção das anomalias detectadas (Autor, 2018).
