Revista ALC INPAT

Revista Latinoamericana de Control de Calidad, Patología y Recuperación de la Construcción

Mayo - Agosto 2012

P. Garcés, E. Zornoza, F. Baeza, O. Galao, J. Payá: ¿Es compatible la durabilidad con la sostenibilidad en la industria de la construcción?

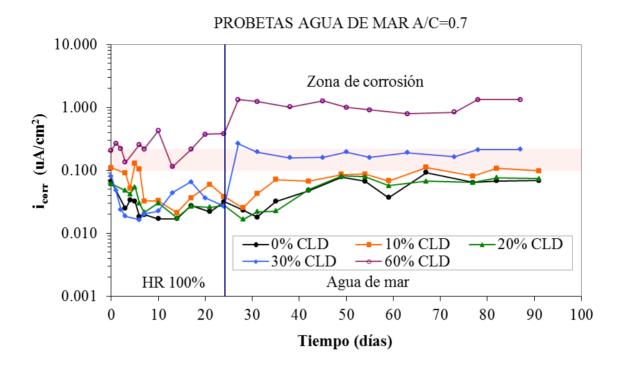
Figura 1. Evolución de la velocidad de corrosión en probetas confeccionadas con 0, 10, 20, 30 y 60% de sustitución de cemento Pórtland por CLD, relación a/mc=0.7 y sumergidas en agua de mar.

En primer lugar presentaremos algunos de los resultados obtenidos mediante la incorporación del CLD a morteros, en lo que respecta a la corrosión de armaduras (Garcés, 2006). La figura 1 muestra la evolución de la densidad de corriente de corrosión correspondiente a las barras de acero de refuerzo embebidas en los morteros fabricados con cemento portland y diferentes proporciones de ceniza de lodo de depuradora (CLD): 0, 10, 20, 30 y 60% (porcentajes de sustitución en relación al peso de cemento) y siendo el agua/material cementante (a/mc) 0.7. Tras el curado en cámara húmeda durante 28 días, estos morteros permanecieron durante todo el tiempo de experimentación parcialmente sumergidos en agua de mar. La franja rojiza horizontal dibujada entre los valores de 0.1 y 0.2 µA/cm², es el umbral de corrosión. Por debajo se considera la corrosión despreciable, y por encima, la velocidad de corrosión es lo suficientemente grande como para poder afectar a la vida útil de la estructura. Es interesante destacar que en estas probetas sumergidas en agua de mar se observa que los morteros con un 10 y 20% de CLD tienen un comportamiento similar al del mortero de control, situándose por debajo de la zona de corrosión. Únicamente para aquel mortero con una sustitución parcial del cemento por CLD del 60%, los niveles de corrosión registrados son altos. Hay que tener en cuenta que para esta sustitución tan alta, la trabajabilidad del mortero era muy reducida y el nivel de porosidad muy alto en comparación con el mortero control y con los morteros con sustituciones del 10 y 20%.

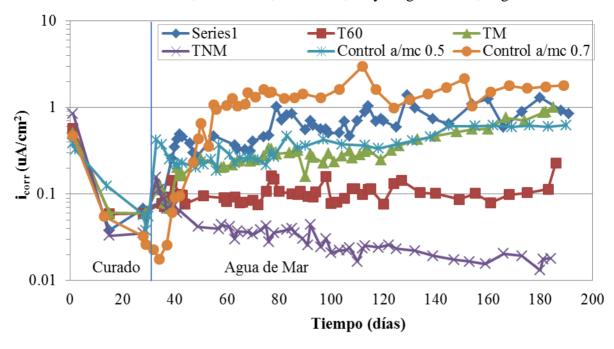
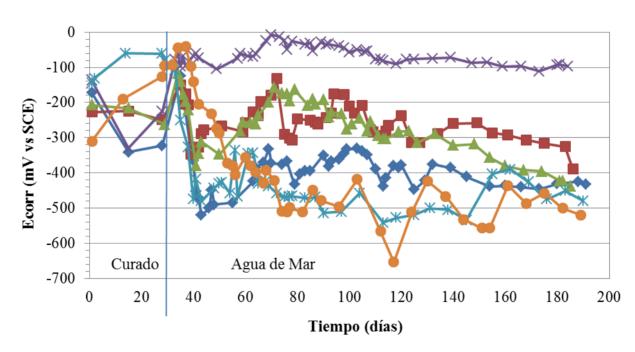
Figura 2. Evolución de la densidad de corriente y potencial de corrosión con el tiempo para probetas de mortero curadas durante 28 días, humedad relativa del 100% y sometida a inmersión parcial en agua de mar. En todos los casos sustitución del 30% de cemento por CV. T0: Mortero con CV original, T60: Mortero con CV sometida a molienda 60 minutos, TM: Mortero con fracción magnética de CV, TNM: Mortero con fracción no magnética de CV, comparados con patrones de a/mc 0.5 y 0.7.

En el siguiente caso se utilizó CV y algunos productos que fueron obtenidos como resultado de la aplicación de diversos pretratamientos (Garcés, 2010). La figura 2 muestra la evolución de la densidad de corriente y el potencial de corrosión correspondiente a las barras de acero de refuerzo embebidas en los morteros fabricados con cemento portland, con relaciones a/mc: 0.5 y 0.7 (patrones) y con sustitución parcial (30%) del cemento por ceniza volante (CV) original, CV sometida a molienda durante 60 minutos, la fracción magnética TM y no magnética TNM de la misma ceniza volante, obtenidas al someter a la acción de un campo magnético la CV. Tras el curado, estos morteros permanecieron durante todo el tiempo de experimentación parcialmente sumergidos en agua de mar. Como se puede observar en la figura 2, el comportamiento de los aceros en cada una de las matrices cementicias estudiadas es significativamente diferente. Cabe destacar, en primer lugar, que el nivel de corrosión que presentan los aceros embebidos en el mortero con sustitución del 30% del cemento por ceniza volante original (T0) se sitúan entre lo registrado en el patrón con a/mc 0.5 y a/mc 0.7, habiéndose producido en todos ellos la despasivación y por tanto el desarrollo de la pila de corrosión. Por lo tanto, una capa de recubrimiento porosa, por exceso de agua en el amasado, puede tener una influencia más negativa que la sustitución parcial de cemento por CV. Resulta muy interesante, por otra parte, el que en las condiciones agresivas planteadas en este trabajo, el mortero con CV sometida a molienda y con la fracción no magnética de la CV, mantenga el refuerzo pasivado durante toda la experiencia.

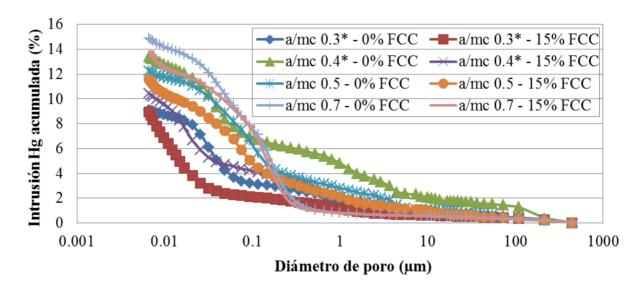
Figura 3. Distribución de tamaños de poros en los morteros de cemento/FCC en función de la relación a/mc.

Profundizando un poco más, también podemos tener un importante aliado en la utilización de estos subproductos a la hora de mejorar algunas propiedades que tienen gran impacto en la durabilidad, en concreto, en lo que hace referencia a la mejora de la microestructura. Por ello es importante destacar el efecto que sobre la densificación de la matriz cementante puede tener lugar en el desarrollo de los productos cementantes derivados de la actividad puzolánica de algunos residuos. Así, en la figura 3 se observan los valores de las intrusiones de mercurio acumuladas de los morteros (ensayos de porosimetría de intrusión de mercurio), en función de su relación a/mc y de la presencia de FCC. En ella se aprecia cómo la intrusión acumulada final (el valor obtenido para el diámetro más pequeño) sigue un orden creciente según aumenta la relación a/mc. Esto es lógico, ya que la porosidad de los morteros aumenta según aumenta la relación a/mc.

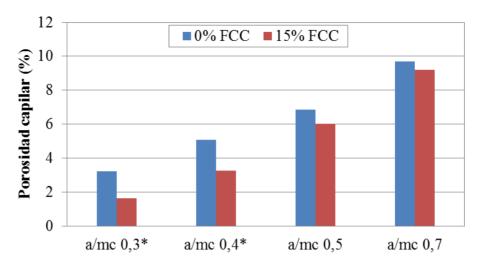
Figura 4. Distribución de tamaños de poros capilares (responsables de los fenómenos de transporte) en los morteros de cemento/FCC en función de la relación a/mc.

También se observa en dicha gráfica que la sustitución de cemento por FCC produce una reducción de la porosidad total (ver nuevamente el valor de la intrusión acumulada final). Esto es debido a la densificación que se produce en la probeta por la formación de productos cementantes, a consecuencia de la reacción puzolánica entre el FCC y la portlandita liberada por la hidratación del cemento. Por otra parte, si se considera como porosidad capilar la comprendida en el intervalo de 50 nm a 3 micras, se puede observar (Figura 4, Zornoza 2009b) que existe una clara dependencia de la porosidad capilar con la relación a/mc y además el FCC produce un descenso sistemático de dicha porosidad capilar, la cual afecta notablemente a los procesos de transporte a través del mortero.

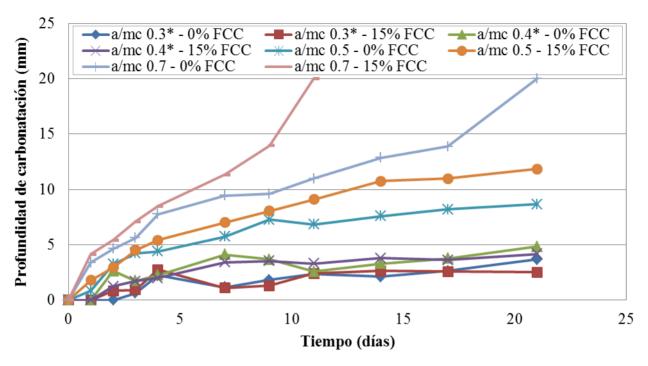
Figura 5. Evolución del perfil de carbonatación de morteros durante el ensayo de carbonatación acelerada.

Con los resultados experimentales obtenidos (figura 5) se calculó el coeficiente $V_{\rm CO2}$ que sirvió para comparar la resistencia que ofrecen los distintos morteros ante el avance del frente de carbonatación.

En la figura 5 se puede observar que a medida que se aumenta la relación a/mc, la velocidad de carbonatación crece considerablemente (Zornoza, 2009a). Este fenómeno es esperable debido a que la porosidad de los morteros aumenta al incrementar la relación a/mc, y por lo tanto el CO₂ encuentra el camino mucho más despejado para penetrar hacia el interior del mortero. En las relaciones a/mc bajas (0,3 y 0,4 con plastificante) la presencia del FCC no ofrece diferencias apreciables con respecto a los morteros sin residuo de FCC.

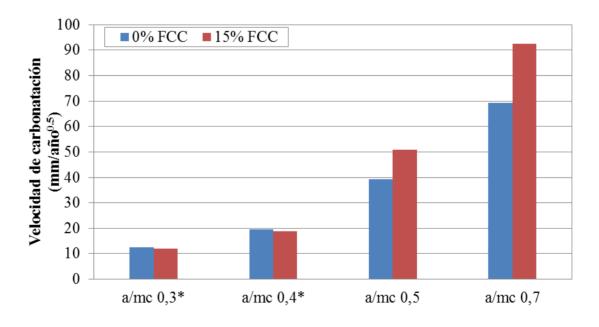
Figura 6. Velocidad de carbonatación de los morteros en el ensayo de carbonatación acelerada.

En cambio, para las relaciones a/mc 0,5 y 0,7, el residuo de FCC empeora la resistencia del mortero frente a la carbonatación. Parece ser que la reducción de la reserva alcalina debido al consumo de la misma por el FCC es bastante importante, y ello conlleva una menor cantidad de sustancias carbonatables que frenen el avance de la carbonatación aumentando las constantes de carbonatación (figura 6).

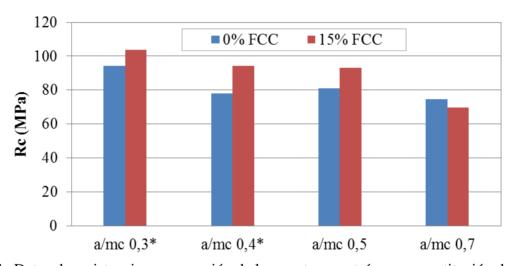
Figura 7. Datos de resistencia a compresión de los morteros patrón y con sustitución de un 15% de cemento por FCC.

A su vez, no sólo las propiedades de transporte de los productos elaborados son modificadas, también lo son, y es de sobra conocido, el impacto en las propiedades mecánicas. Eso sí, el resultado dependerá de cada material en concreto, aunque no nos debe preocupar en exceso ya que existe sobrada información sobre la influencia de cada puzolana en las propiedades mecánicas. Esto es así ya que tradicionalmente, es la principal propiedad por la que pregunta un ingeniero civil, y efectivamente, es la primera función que debe ser asumida por el material: resistir un esfuerzo. En la figura 7 se presentan los resultados de resistencia a compresión de estos mismos morteros (Zornoza, 2008b y 2009a). Se puede comentar que a medida que aumenta la relación a/mc se produce un descenso de la resistencia a compresión, debido al aumento de la porosidad, y que además la incorporación de FCC produce un significativo incremento en este parámetro como consecuencia de la mejora de la microestructura del mortero producida por la formación de productos cementantes adicionales.

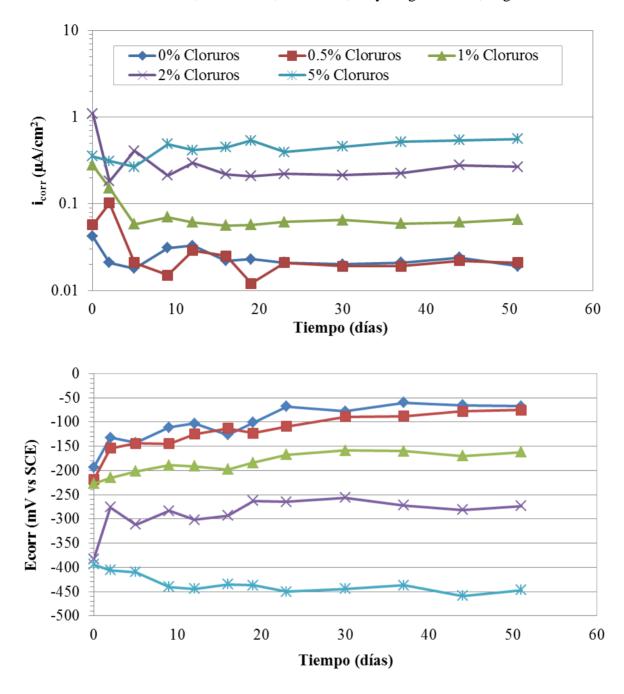
Figura 8. Niveles de corrosión del acero registrados en morteros patrón (100% cemento) para diferentes porcentajes de cloruros añadidos al agua de amasado.

En algunos casos, además, se pueden encontrar agradables sorpresas, ya que existen materiales disponibles, como el residuo de FCC, que no sólo no reducen alguna de las propiedades relacionadas con la durabilidad, sino que además son capaces de mejorarlas significativamente. En las figuras 8 y 9 se presentan los resultados obtenidos en los estudios de corrosión tanto para los morteros sin FCC como para los que incorporan un 15% de FCC, para diferentes contenidos de cloruros en la matriz cementante (Zornoza, 2009c). Lo primero que se aprecia de forma muy evidente es la ordenación de los valores de velocidad de corrosión y potencial de corrosión en función de la concentración de cloruros. A medida que aumenta dicha concentración se produce un desplazamiento del potencial hacia valores más negativos y un aumento de la velocidad de corrosión. Además se pueden extraer interesantes observaciones. Si se observan los valores en torno a los que se estabilizan las velocidades de corrosión, para el mortero control se podría establecer el umbral de cloruros entre el 1 y el 2% de cloruros respecto del peso de cemento, mientras que para el mortero con FCC dicho umbral se situaría entre el 2 y el 5%, lo cual supone una importante mejora en el nivel de cloruros tolerable.

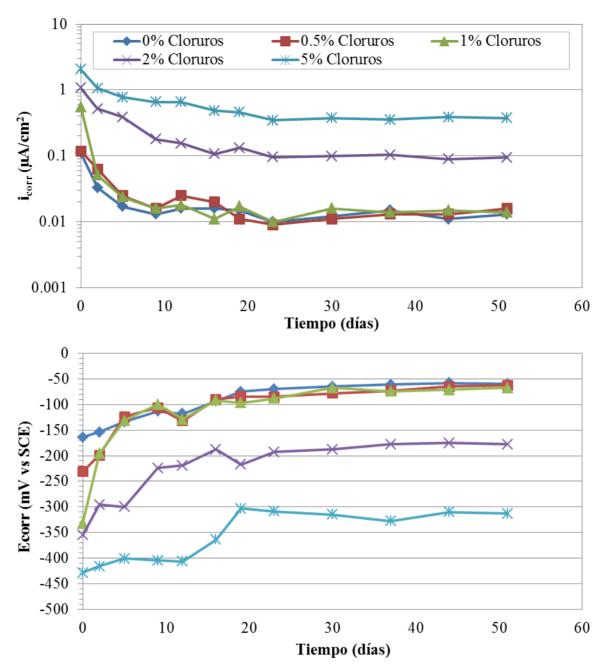
Figura 9. Niveles de corrosión del acero registrados en morteros con sustitución de un 15 del cemento por FCC para diferentes porcentajes de cloruros añadidos al agua de amasado.

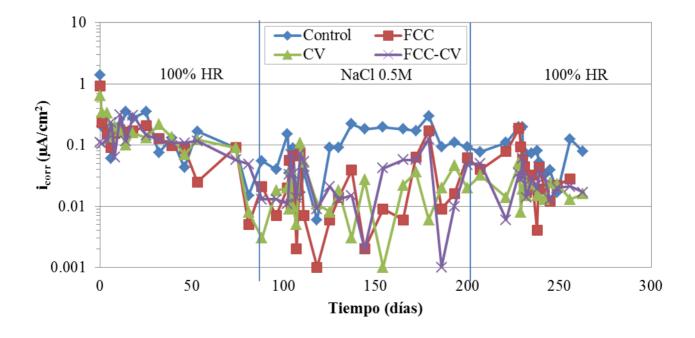
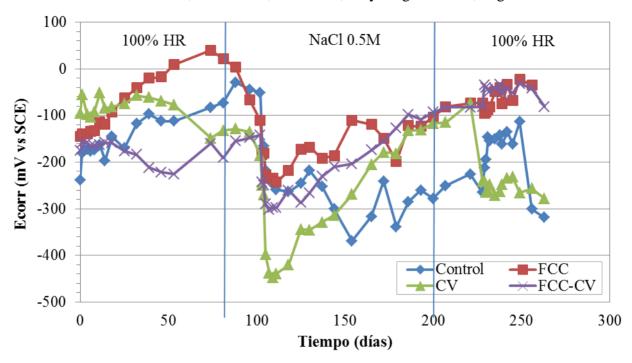
Figura 10. Evolución de la velocidad de corrosión y el potencial de corrosión de los aceros embebidos en morteros de cemento-FCC-CV durante el ataque por cloruros externos. Relación a/mc de 0,5.

Además mediante este tipo de mezclas cementantes se pueden conseguir porcentajes de sustitución de cemento muy elevados, lo que conlleva beneficios medioambientales, a la par que se consigue mejorar las propiedades mecánicas de los productos elaborados y mejorar la microestructura de la matriz cementante. Por otro lado, como ya se estudió anteriormente, usar sustituciones tan elevadas de cemento puede ocasionar una reducción o agotamiento de la reserva alcalina, lo que pondría en peligro la correcta pasivación de las armaduras. Se han comparado morteros con diferentes sustituciones de cemento: 30% para la CV, 15% para el FCC, y una combinación de 30% de CV más 15% de FCC para el mortero diseñado con mezcla de puzolanas. La figura 10 muestra la evolución de la velocidad de corrosión y el potencial de corrosión de los aceros embebidos en morteros de cemento-FCC-CV durante el ataque por cloruros externos al que fueron sometidas las muestras en la que la relación a/mc fue de 0,5 (Zornoza, 2008a y 2009d). En la primera fase se aprecia que inicialmente la velocidad de corrosión de los aceros es elevada debido al proceso de pasivación de los aceros. Progresivamente los valores se reducen hasta situarse por debajo del umbral de corrosión activa.

Durante el ataque por cloruros, las probetas se sumergieron parcialmente en una disolución de NaCl 0,5 M. En este caso se observa que los perfiles de la velocidad de corrosión presentan los dientes de sierra típicos de un ataque por cloruros que originan picaduras en la superficie del acero. En general, los morteros con sustitución de cemento por FCC y/o CV ofrecen valores de velocidad de corrosión inferiores a los del mortero Control pero no se puede discriminar entre ellos ninguno que destaque con respecto a los demás.

Los valores de velocidad de corrosión de los morteros con FCC y/o CV permanecen siempre por debajo del umbral de corrosión activa. La presencia de FCC en los morteros mejora sensiblemente la capacidad de fijación de cloruros de la matriz cementante mientras que la incorporación de un 30% de CV lo hace ligeramente, debido a que el aporte de aluminatos por el FCC es muy superior al aporte de la CV. En otro estudio se comprobó que la mezcla ternaria de cemento Portland-FCC-ceniza volante consigue reducir apreciablemente el coeficiente de difusión de estado estacionario de los morteros (a pesar de contener mucho menos cemento), aunque esta mejora no es tan notable como en el caso de incorporar únicamente FCC.

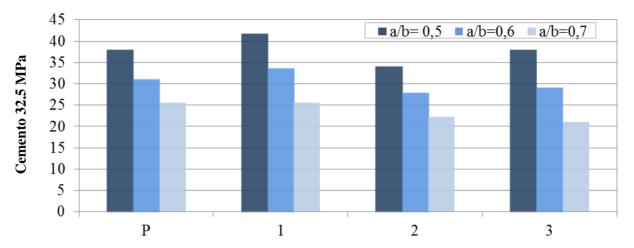
Figura 11. Resistencia a compresión en probetas de mortero CLD-CCA curadas durante 28 días con distintas relaciones agua/material cementante. 1) Patrón, 2) adición 10% CCA, 3) sustitución del 30% de cemento (20%CLD+10% CCA) y 4) 30% (20%CLD+ 10%CCA) + adición 10% CCA.

Otra de las mezclas ternarias que se han estudiado son las resultantes del sistema cemento Portland-CLD-CCA. En la figura 11 se presentan los valores obtenidos de resistencia a compresión en probetas de mortero con las siguientes formulaciones: 1) Patrón, 2) adición 10% CCA, 3) sustitución del 30% de cemento (20%CLD+10% CCA) y 4) 30% (20%CLD+ 10%CCA) + adición 10% CCA. Hay que destacar en primer lugar que todos los valores de resistencia característica a 28 días se encuentran por encima de la clase resistente del cemento. En segundo destaca que en el caso 4) el nivel de consumo de residuo es muy importante y sin embargo sigue superando la clase resistente del cemento utilizado (32.5 MPa). Por último, y como era de esperar las resistencias disminuyen en todos los casos a medida que aumentan las relaciones a/mc consideradas.

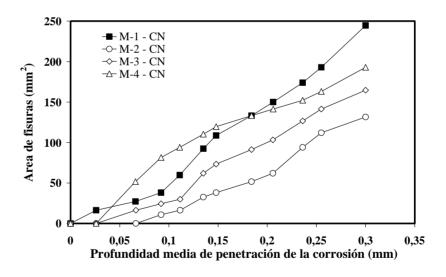
Figura 1. Evolución de la fisuración con la PM para hormigones con curado CN.

Las Figuras 1 a 5 muestran la evolución de la fisuración frente al incremento de la profundidad teórica para las vigas con los curados CN, CE, CL, CLV y CM, respectivamente. Los valores del área acumuladas de fisuras para las 4 mezclas resultan mayores en el caso del CN, respecto a los otros curados. Este hecho se asocia a la menor porosidad del hormigón con CN, que permite que los productos de corrosión ocupen los poros completamente, y de este modo, se incremente la presión interna originada por el mayor volumen de los óxidos, respecto al volumen de metal corroído, originando una mayor fisuración o grado de deterioro de las vigas.

Al final del ensayo, la relación entre el daño mayor y el menor de las vigas para el grupo con CN es del 86 % (Figura 1), y de 367 % y 343 %, para los grupos con curados CL y CM, respectivamente. Si bien los valores del daño de las vigas, medidos con las áreas de fisuras, son mayores en el caso del CN, los curados CL y CM muestran una mayor dispersión para las distintas mezclas. La menor dispersión se obtuvo para los curados CLV y CE, 47 % y 52 %, respectivamente.

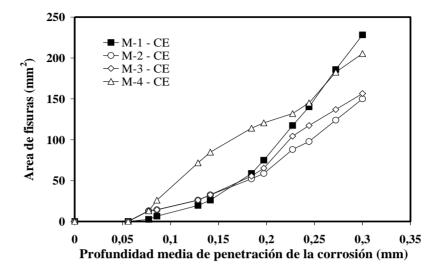
Figura 2. Evolución de la fisuración con la *PM* para hormigones con curado *CE*.

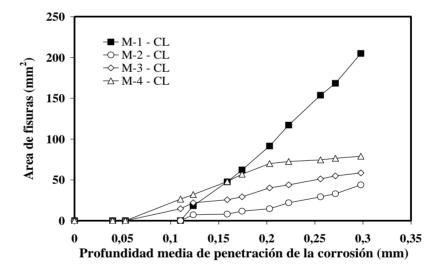
Figura 3. Evolución de la fisuración con la PM para hormigones con curado CL.

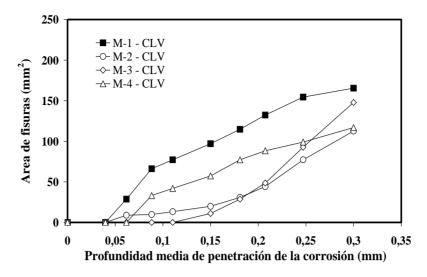
Figura 4. Evolución de la fisuración con la PM para hormigones con curado CLV.

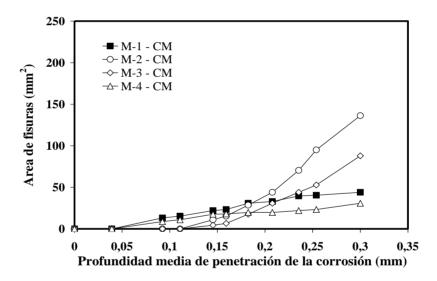
Figura 5. Evolución de la fisuración con la PM para hormigones con curado CM.

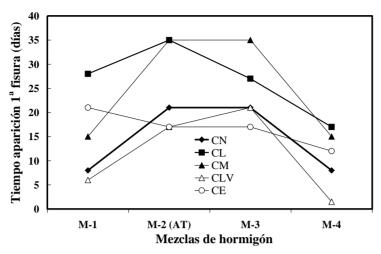
Figura 6. Tiempo teórico de aparición de la primera fisura.

En base a las ecuaciones indicadas en la Tabla 3 se calcularon los tiempos teóricos de aparición de la primera fisura obtenidos de los diagramas de Tutti. En la Figura 6 se muestran los valores calculados. En las vigas con CN la aparición se produce entre los 8 y 21 días, en cambio con los curados CL, CM y CE se produce un retraso promedio del 215 %, 180 % y 143 %, respectivamente. Con el curado CLV, los tiempos son prácticamente similares a los del CN.

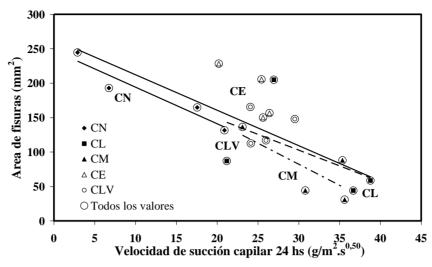
Figura 7. Relación entre el área de fisuras y la velocidad de succión capilar.

Influencia del tipo de agregado fino: independientemente del curado, las cuatro mezclas presentan al final del ensayo, valores de áreas de fisuración diferentes, y en la Figura 7 se muestra la tendencia que relaciona estas áreas con la VSC. La línea llena superior corresponde a la tendencia de todos los valores estudiados con diferentes tipos de curados. Los coeficientes de correlación de las rectas de cada curado van disminuyendo a medida que este resulta menos favorable. Las tendencias que se establecen en la figura muestran que cuando se incrementa la succión capilar, es decir que el material es más poroso o sus poros están más interconectados, la presión que ejercen los productos de corrosión en el interior de ellos disminuye, y en consecuencia merma la fisuración o grado de deterioro de las vigas.

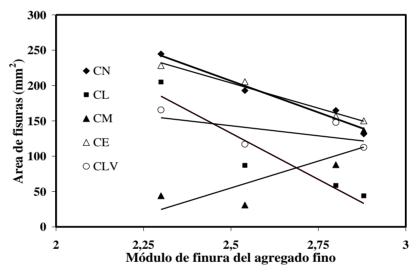
Figura 8. Relación entre el área de fisuras y el módulo de finura de las arenas ($R^2 = 0.98-0.71$).

Por otra parte, en la Figura 8 se muestra la relación entre el daño de las vigas y el módulo de finura de la arena, para los curados estudiados. Para los *CN*, *CE*, *CL* y *CLV* a medida que el módulo de finura disminuye, las partículas son más pequeñas, la superficie específica es mayor y el espesor de las interfaces "pasta-agregado fino" es menor. De este modo se obtuvieron áreas de fisuras mayores ante una mayor presión de los productos de hidratación. En cambio, cuando las probetas se curan a temperaturas del orden de 40° C, el comportamiento es inverso, debido tal vez al proceso de micro-fisuración provocado por un secado más agresivo durante los primeros 7 días.

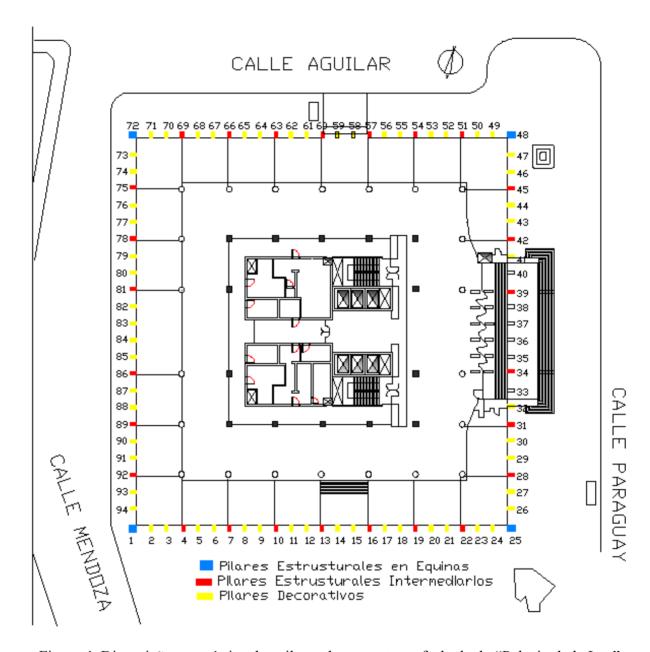
Os pilares de esquina são estruturais e começando das esquinas se dá um ritmo de dois pilares não estruturais, decorativos e ôcos para um estrutural e maciço nas quatro fachadas salvo no tramo central da fachada principal e sua oposta paralela onde entre os pilares estruturais há quatro pilares não estruturais (ôcos e decorativos), conforme ilustra a Figura 4.

Figura 4. Disposição geométrica dos pilares de concreto na fachada do "Palacio de la Luz".

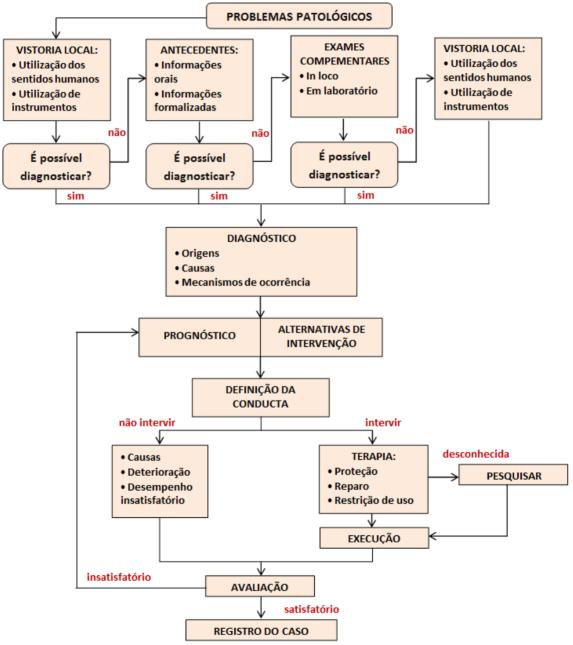
A inspeção foi conduzida conforme metodologia consagrada nacional (Brasil) e internacionalmente para inspeção de estruturas de concreto. As etapas de trabalho, os ensaios realizados, os dados levantados e os critérios empregados procuram seguir também os cuidados e procedimentos de normas e publicações nacionais e internacionais (Rincón, 1998; Bellmunt, 2000; Helene, 2007; ACI 222R, 2001) empregando-se as recomendações mais relevantes de cada uma. As etapas básicas de trabalho estão apresentadas na Figura 5.

Figura 5. Metodologia geral de inspeção, diagnóstico e prognóstico de manifestações patológicas em obras de construção civil.

A partir da Figura 5, é possível identificar as seguintes etapas principais em um estudo de inspeção e diagnóstico de estruturas:

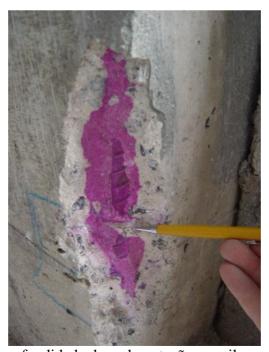
Neste trabalho foi utilizado um método semi destrutivo de determinação da profundidade de carbonatação onde normalmente são empregados indicadores químicos, do tipo fenolftaleína (pH de viragem entre 8,3 e 9,3). As determinações foram feitas segundo o método CPC-18 da RILEM (TC –CPC18, 1988) –"Measurement of Hardened Concrete Carbonatation Depth" e a medida da profundidade de carbonatação foi realizada em superfície recém-fraturada do concreto. A Figura 6 ilustra a realização desse ensaio.

Figura 6. Ensaio de profundidade de carbonatação em pilares de concreto armado.

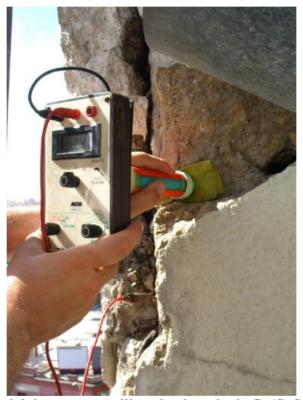
Este tipo de medida foi conduzido mediante a aplicação de um método eletroquímico não destrutivo que segue o procedimento da ASTM C 876 (ASTM C 876,1999). O equipamento utilizado consiste em um eletrodo de referência de Cu/CuSO₄ ligado a um voltímetro de elevada impedância de entrada, conforme ilustrado na Figura 7. A Tabela 1 expressa os critérios frequentemente utilizados para a avaliação termodinâmica da corrosão através da medida do potencial de corrosão.

Figura 7. Ensaio de potencial de corrosão utilizando eletrodo de Cu/CuSO₄ (ASTM C 876, 1999).

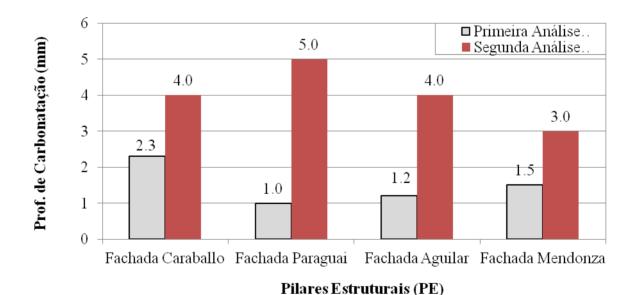
Figura 10. Comparação de resultados de carbonatação da inspeção de 2004 com a de 2009 para os pilares estruturais (PE).

As Figuras 10 e 11 apresentam os resultados de profundidade de carbonatação obtidos na inspeção realizada em 2004 e em 2009, cujos dados se referem aos mesmos pontos amostrados em cada inspeção realizada. Com esta conduta foi possível montar uma comparação do estado dos pilares estruturais e dos decorativos nos dois momentos de inspeção. Comparando as Figuras 10 e 11 é fácil notar que os valores de profundidade de carbonatação são maiores nos pilares decorativos do que nos estruturais, indicando que a qualidade do concreto é diferente em ambos os casos.

Os dados das Figuras 10 e 11 indicam que houve uma evolução considerável da carbonatação no intervalo de pouco mais de 4 anos entre os dois momentos de inspeção. Isto de certa forma contradiz o que se conhece da literatura, que consiste na tendência de redução da velocidade de carbonatação com o passar do tempo, relacionada com o fato de que o processo de carbonatação tende a reduzir a porosidade do concreto carbonatado, ou seja, a camada carbonatada de uma peça de concreto tende a dificultar o acesso de mais dióxido de carbono as camadas não carbonatadas mais internas. Isso leva a redução da velocidade de carbonatação ao longo do tempo, como preconizado pelo modelo clássico $x_{CO_2} = k_{CO_2} \cdot \sqrt{t}$, (TUUTTI, 1982). O efeito da redução da porosidade do concreto causado pelo processo de carbonatação foi confirmada nos ensaios de Medeiros & Helene (2001) (Medeiros, 2001).

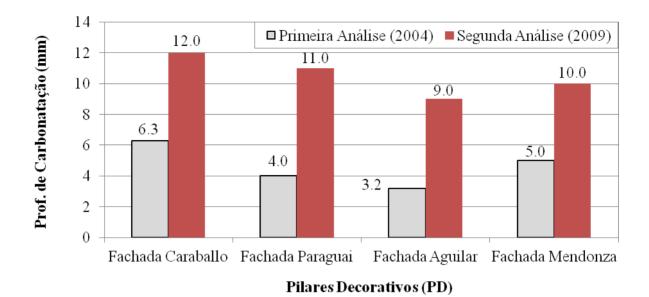
Figura 11. Comparação de resultados de carbonatação da inspeção de 2004 com a de 2009 para os pilares decorativos (PD).

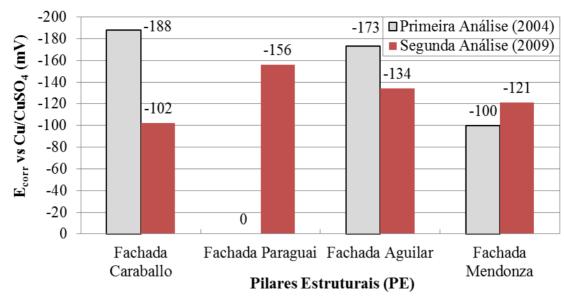
Figura 12. Potencial de corrosão da inspeção de 2004 com a de 2008/2009 para os pilares estruturais (PE).

Os resultados apresentados nas Figuras 12 e 13 indicam com 95% de confiança que as armaduras dos pilares decorativos se encontram em estado ativo de corrosão, enquanto que nos pilares estruturais a probabilidade de corrosão ativa é de apenas 5%.

Além disso, as Figuras 12 e 13 foram idealizadas para estudar a mudança do estado termodinâmico de corrosão nas duas inspeções. Contudo, os resultados indicam que não houve mudança significativa na condição de 2004 para 2009, ou seja, quem era classificado como corrosão passiva continou da mesma forma em 2009.

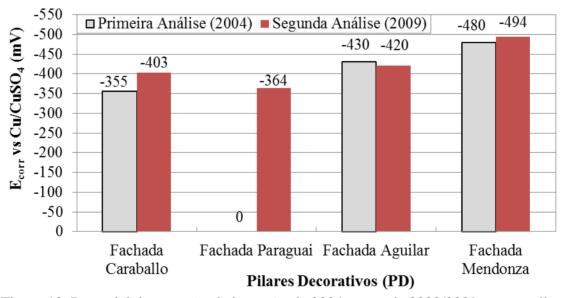
Figura 13. Potencial de corrosão da inspeção de 2004 com a de 2008/2009 para os pilares decorativos (PD).

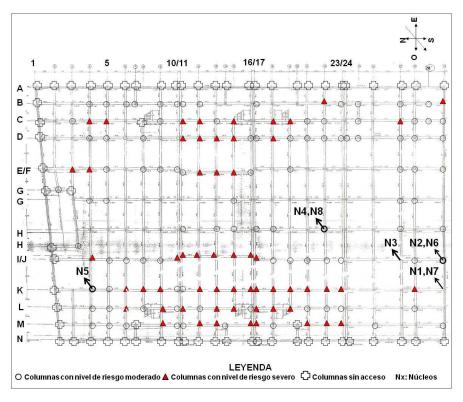
Figura 1. Plano de distribución de las columnas y localización de núcleos/testigos extraídos (N)

<u>Levantamiento de daños</u>. Se efectuó el levantamiento fotográfico y de daños de las columnas. Según información suministrada existe un total de 299 columnas, de las cuales se evaluaron 236, ya que las 63 restantes se encuentran sin acceso o no están visibles según planimetría (Figura 1).

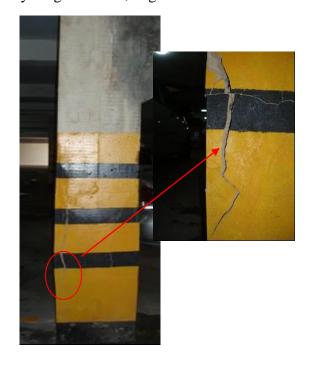
Figura. 2. Levantamiento fotográfico detallado de algunas Columnas con daños severos por corrosión de la armadura (a) Delaminación con acero expuesto en casi toda el área de las caras sur y este por debajo de 120 cm. (b) Cara Oeste. Detalle. Grieta y concreto fofo por debajo de 120 cm.

En la Figura 2, se muestran algunas columnas como parte representativa del levantamiento fotográfico, donde se observan los diversos daños encontrados en toda el área del sótano, que evidencian niveles de corrosión de la armadura entre moderada a severa. Es importante resaltar que los daños observados no están generalizados en toda la extensión del espacio evaluado, sino específicamente en 2 áreas, una hacia el sureste (correspondiente a columnas ubicadas en los ejes B, C y D); y la otra en la zona oeste central (correspondiente a columnas ubicadas en los ejes K, L y M); como se puede apreciar en la Figura 1. Solo en algunos casos particulares se evidenciaron grandes grietas, en dirección de la armadura, longitudinal y transversal con delaminación del concreto y acero expuesto. Esto coincide con las zonas del piso del estacionamiento, donde se observan periódicamente charcos de agua que parecieran provenir del subsuelo; por lo cual se realizó un análisis de muestras de esta agua, obteniéndose valores de alta salinidad (>1400 ppm de Cloruros), lo cual sugiere que este es uno de los posibles agentes agresivos que provienen de bolsas de agua salina en el subsuelo.

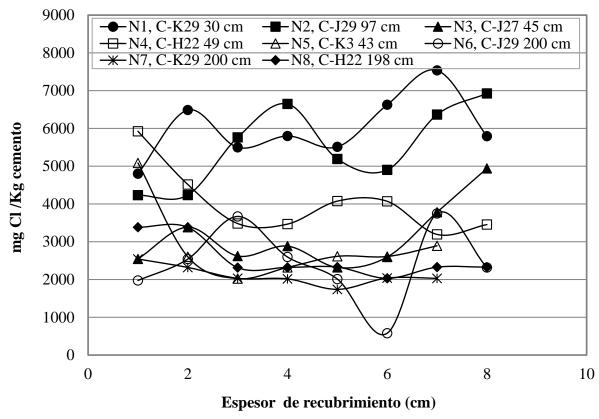
Figura 3. Perfil de concentración de cloruros de los núcleos en su cara norte extraídos de las columnas, a diferentes alturas.

En la Figura 3, se muestran las concentraciones de cloruros solubles en agua encontrados a diferentes espesores en cinco de las columnas evaluadas, según la altura de extracción, observando para las columnas K29 y J29, en la parte inferior, las mayores concentraciones de cloruros libres (6649 ppm Cl- base cemento), sin evidencias de un perfil difusional. Sin

embargo, se aprecian concentraciones superiores a mayor profundidad. Esto, unido al comportamiento observado en los núcleos extraídos de la zona inferior (Figura 3), donde se muestra una tendencia a disminuir la concentración de cloruros a medida que se alejan del muro que separa el centro comercial de la residencia. Es decir, desde el eje 29 (sobre el muro que colinda con el sótano del centro comercial) al eje 3 disminuye progresivamente la concentración (N1, N2, N3, N4 y N5), lo que confirma que una de las fuentes del problema ha sido el estancamiento de agua en el área proveniente de la filtración a través del muro y las bolsas de agua salina en el subsuelo. Este comportamiento no se evidencia en los núcleos extraídos en la parte superior los cuales muestran un valor promedio de 2000 ppm de Cl⁻ en base al contenido de cemento (< 4000 ppm/cemento) (Troconis de Rincón, 1997; DURACON Collaboration, 2007), lo que pareciera indicar que la mezcla de concreto utilizada se encontraba contaminada al momento de la construcción.

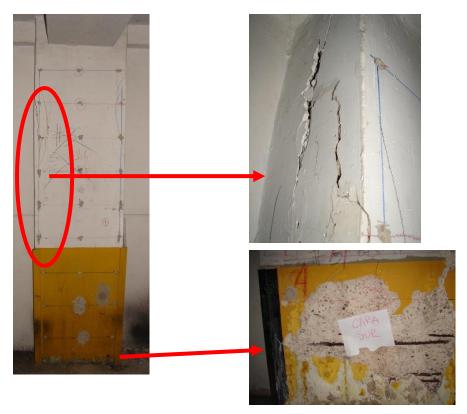
Figura. 4. Vista de una de las columnas del sótano donde se muestran grietas con delaminación del concreto y acero expuesto con productos de corrosión negros.

Levantamiento de Daños. Esta estructura está expuesta a un alto contenido de CO₂, ya que se encuentra ubicada entre avenidas y calles de elevado flujo vehicular, aunado a la alta humedad relativa característica de la ciudad, que definen la atmósfera agresiva que las rodea. La Figura 4 muestra grietas y delaminaciones que demuestran el avance del fenómeno de corrosión en las columnas; donde además pueden apreciarse óxidos abundantes de color negro, lo cual da indicios de posibles problemas de corrosión por cloruros. Es importante destacar que los daños observados no están generalizados en toda la extensión del área evaluada (segundo sótano), estos se encuentran delimitados según la ubicación y condiciones específicas de los elementos; solo en algunos casos particulares se evidenciaron grandes extensiones de grietas en dirección de la armadura longitudinal y transversal con delaminación del concreto y acero expuesto.

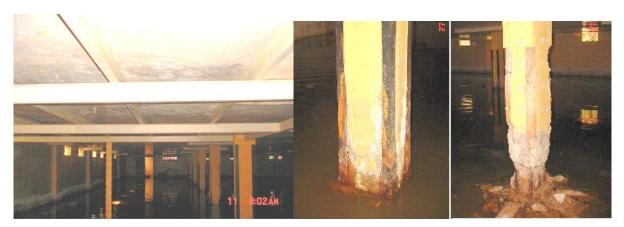
Figura 5.- Izquierda: Vista General de las Columnas en el Sótano. Nótese los perfiles de acero en las zonas inferiores de las mismas y la inundación con agua. Derecha: Vista cercana de una columna típica con perfiles de acero en las esquinas y luego de retirarse los mismos, nótese el desprendimiento del concreto fofo y la armadura con corrosión severa.

<u>Levantamiento de Daños</u>. Las columnas son los elementos estructurales más afectados en cuanto a la corrosión, tal como se muestra en la Figura 5; donde se observa un avanzado estado de deterioro de las mismas con corrosión de moderada a severa de la armadura.

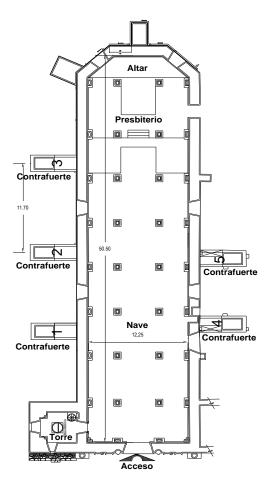
Figura 1. Planta Arquitectónica del Templo de Tiripetío, Michoacán, México

El templo de la Parroquia de San Juan Bautista de Tiripetío consta de una sola planta a manera de nave basilical. Sus dimensiones son de 53.50 m de longitud por 15.30 m de ancho en medidas exteriores. Actualmente en su interior se encuentran 16 columnas de madera de 30 cm x 50 cm de sección transversal, por 10.50 m de altura; éstas se encuentran apoyadas sobre bases de cantería labrada. Las columnas son los apoyos centrales de la cubierta del edificio, ver Figura 1.

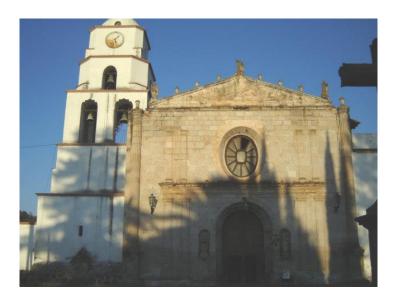
Figura 2. Fachada principal del templo de Tiripetío, Michoacán, México.

La fachada de estilo barroco está compuesta de un acceso central de arco de medio punto y en el cuerpo superior un óculo que sirve como iluminación al coro de la iglesia y a la nave propia, ver fotografía en Figura 2. Sobre sus fachadas laterales se desplantan los elementos de los contrafuertes en cuestión; en la fachada sur, tres de ellos y dos sobre la fachada norte, esto debido a que en el lugar del tercer contrafuerte de esta fachada se encuentra la casa cural, motivo por el cual no ejecutó su construcción.

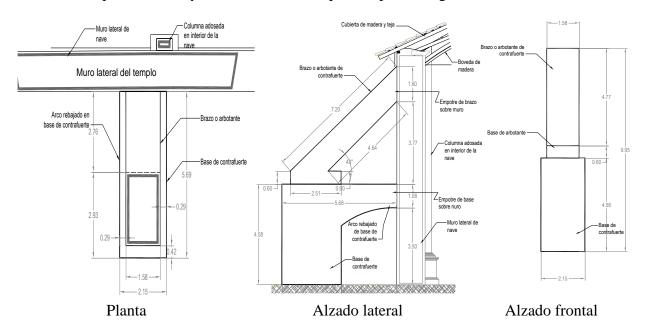
Figura 3. Levantamiento arquitectónico del diseño actual de los contrafuertes de la estructura del Templo de Tiripetío, Michoacán, México.

El diseño de los contrafuertes se puede considerar como austero; están compuestos por dos cuerpos de fábrica sencilla, un cuerpo inferior compuesto de un macizo rectangular de secciones 2.15 m de ancho por 2.51 m de largo y una altura de 4.60 m, el cual se conecta con la estructura de los muros por medio de un arco rebajado de 2.75 m de longitud. El segundo cuerpo corresponde al brazo de secciones 1.60 m de ancho con un peralte de 1.20 m y un largo de 7.20 m, medida superior, que se encuentra de manera diagonal apoyado sobre en macizo en la parte inferior y sobre el muro en la parte superior, Figura 3.

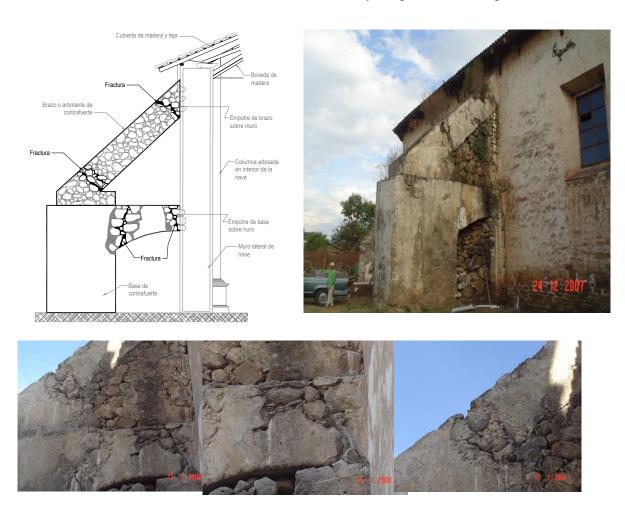
Figura 4. Levantamiento de daños y deterioros de los contrafuertes de la estructura del templo de Tiripetío, Michoacán, México.

Los deterioros que se presentaban en estos cinco elementos consistían en fracturas en el área de cortante crítico de ambos elementos, Figura 4, todos en la misma posición, por lo que su intervención resultaba imperante en las acciones de intervención. No se conocen las causas ni fechas en las que se presentaron estos deterioros y en la memoria de la comunidad no tienen referencias de en qué tiempo se suscitó este deterioro.

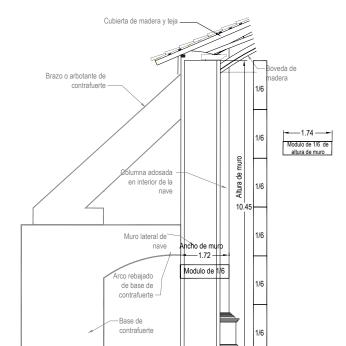
En el mismo tenor, Fray Andrés de San Miguel (San Nicolás, 1639), comenta que según Vitruvio y otros, el espesor de las paredes se toma del grueso de la columna toscana, que es la sexta (1/6) parte de su alto (Béaz Macías, 1969). Fray Andrés, comprende que es correcto sacar el ancho de las paredes de acuerdo al sexto de su altura, como con la columna toscana y no con el ancho del templo, pues la proporción debe ser acorde ancho con alto del muro (Béaz Macías, 1969). Pero para nuestros cuartos, explica Fray Andrés, el grueso de las paredes, debe ser la sexta (1/6) parte del ancho del espacio arquitectónico a edificar, como si se tiene dieciocho pies de ancho, se da de grueso a la pared tres pies. Cuando por alguna razón se quiera dar más grueso a las paredes, se puede exceder en un octavo del grueso del muro y cuando soporten bóvedas en un sexto (Béaz Macías, 1969) (Figura 5).

misma manera Vitruvio y Fray Andrés de San Miguel, coinciden que el espesor debe de estar proporcionado con la relación de altura esbeltez, obteniéndose como resultado que, en este caso, la sexta parte (1/6) de la altura del muro corresponde a la proporción de 1.74 m y el espesor real del muro, considerando las columnas adosadas, es de 1.72 m, disposición que en el caso de la parroquia de Tiripetío, se cumple con una mínima diferencia. (Figura 5)

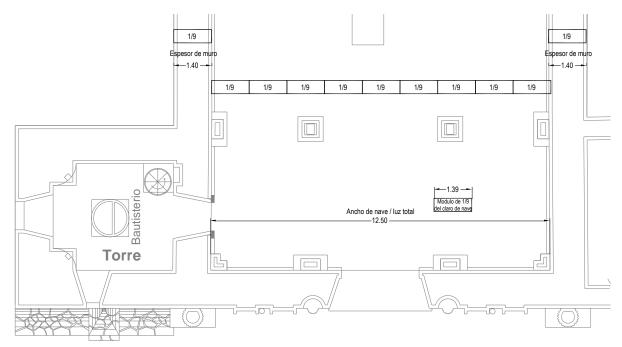
Figura 6. Proporcionamiento según tratado de Alberti para obtención del ancho de los muros

León Baptista Alberti, en su libro 7, capítulo 10, recomendaba con base a lo que autores más antiguos determinaban en tratados y a la práctica constructiva que ejercía, que el grosor del muro se determinaba dividiendo la luz total, es decir, el claro total de la nave en nueve partes (1/9) iguales, dándole una de estas proporciones al espesor del muro (León Baptista, 1582) (Figura 6).

1/9 del claro = 1.388 mts.

Por lo anterior, la proporción de este tratado de construcción también podría cumplir con la edificación analizada, por lo que se considera que su construcción si contempló un conocimiento técnico, de esa época, para su edificación.

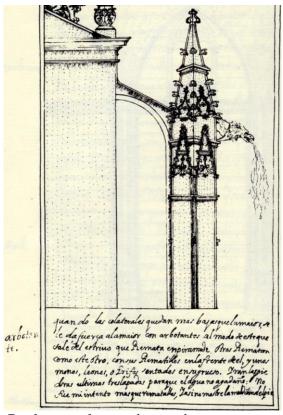
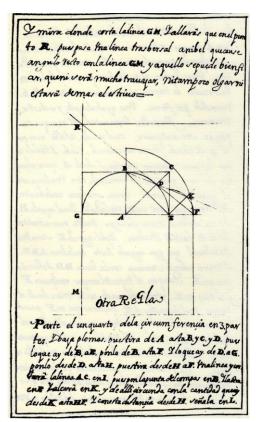
Figura 7. Folios extraídos del manuscrito de Simón García, Compendio de arquitectura y simetría de los templos, 1681

Regla para el trazo de un arbotante en una iglesia de una sola nave, Folio 21r

Regla y trazo geométrico para el diseño de un estribo en los muros de una iglesia, folio 59r

De igual manera explican la definición de los estribos considerando la altura del templo, incluyendo el espesor de la bóveda, que se calcula de acuerdo al ancho del claro de la misma, (Figura 7) (Bonet Correa, 1979). Por lo anterior, se debe de entender que las dimensiones del

En relación a los contrafuertes, al igual que en el espesor de los muros y el claro de la nave, se realizaron las diversas revisiones de los contenidos de los tratados, encontrando diferentes recomendaciones y maneras de proporcionar el ancho que debía contemplar estos elementos estructurales. Simón García, por su parte, establece que para los casos de las iglesias de una nave con capillas laterales, se toma el ancho total del sitio, partiéndolo en cuatro partes, dando dos al ancho de la nave y dos a los dos lados de pilares y contrafuertes, haciendo, entre pilar y pilar, capillas (Bonet Correa, 1979). También él relaciona el alto total de la nave, incluyendo el espesor de la bóveda, y la altura de la imposta con respecto al claro; en otras palabras, la altura a partir de la cual se desplanta la bóveda o arco con respecto al claro total del inmueble. Antonio Bonet Correa y Carlos Chanfón Olmos, explican el trazo a partir del radio de la bóveda de cañón corrido con arcos fajones de medio punto. También lo definen considerando el espesor de la bóveda y la altura de la imposta, siendo importante la flecha de la bóveda con respecto al claro.

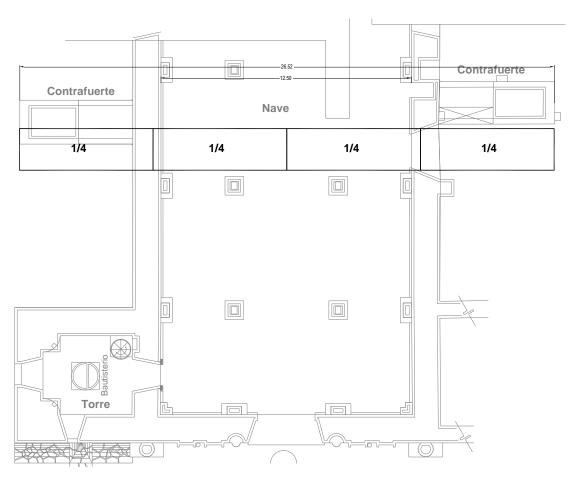
Figura 8. Proporcionamiento según tratado de Simón García para la obtención del ancho de los muros.

En este caso de estudio se encuentra que, en general, la especificación de la geometría de los estribos o contrafuertes está más relacionada con aquellos de los conventos tradicionales del siglo XVI; sin embargo, esta construcción sufrió muchas modificaciones en su esquema espacial y por ende en su sistema constructivo, lo que se observa en el dimensionamiento de la iglesia y de los contrafuertes, donde seguramente se retomó lo dicho por Simón García dividiendo el ancho total del inmueble en cuatro (4) y dando dos partes a la nave y una a cada contrafuerte (Figura 8).
