Propuesta de valores de referencia para la resistencia de diseño a compresión diagonal y compresión de la mampostería en el estado de Guerrero, México

A proposal of reference values for diagonal compressive strength and compressive strength of masonry design in Guerrero state, Mexico.

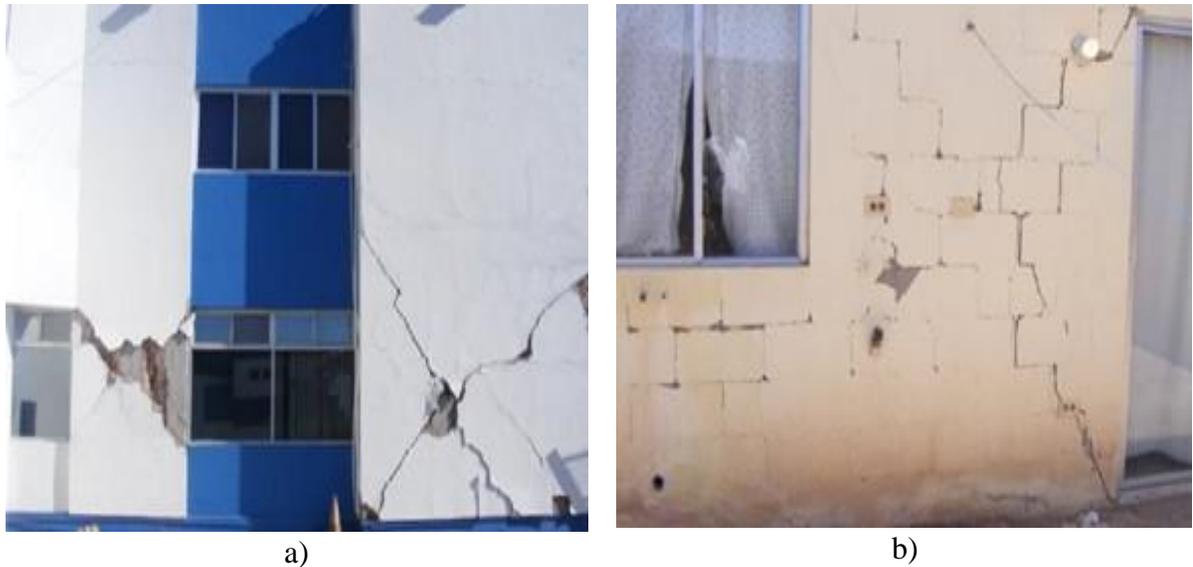
Figura 1. Daños en muros de mampostería en el sismo de Mexicali, Baja California (Martínez y Martínez, 2010): a) Muros cortos perimetrales, b) Casa-habitación

En México, las edificaciones de mampostería son dañadas frecuentemente por los sismos. Por ejemplo, existen registros de afectaciones en el sismo de Manzanillo en 1995 (Juárez et al., 1997); Caleta de Campos en 1997 (Rodríguez et al., 1998); Tehuacán y Oaxaca en 1999 (Alcocer et al., 2002, Alcocer et al., 1999) y Tecomán en 2003 (Alcocer et al., 2003). Recientemente, el sismo del 4 de abril de 2010, con $M = 7.2$ y epicentro en las cercanías de Mexicali, Baja California, provocó la falla por cortante de los muros cortos perimetrales del Hospital ISSSTECALI, Figura # 1a.

Las viviendas también mostraron daños, especialmente en la dirección transversal, donde hay menor longitud de muros asociada al diseño arquitectónico; en la Figura # 1b se muestra la falla por cortante en muros elaborados con bloques huecos de concreto (Rangel et al., 2011; Martínez y Martínez, 2010).

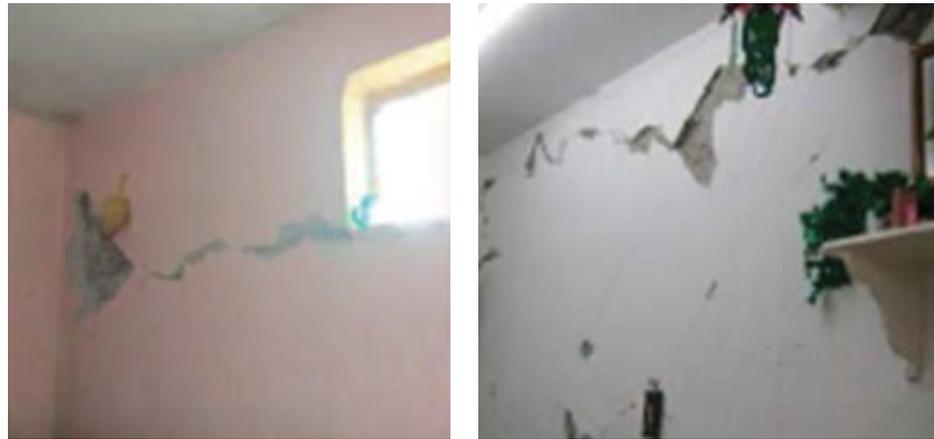
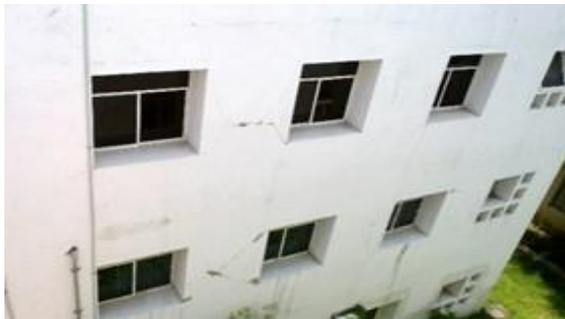
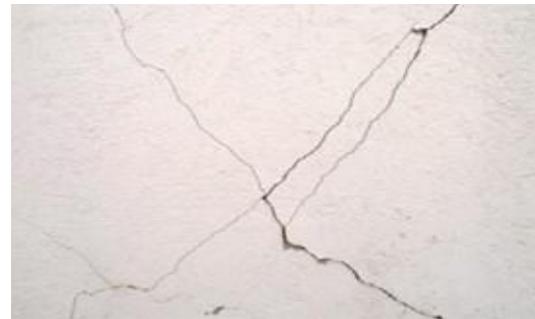
Figura 2. Daños en muros de mampostería: a) En Chilpancingo, Gro. (Arroyo-Matus et al., 2014), b) En el Hospital Donato G. Alarcón de Acapulco, Gro. (Sánchez-Tizapa, 2013)

En este mismo orden, algunas construcciones de mampostería en el estado de Guerrero fueron afectadas por dos sismos ocurridos en los últimos seis años. El primero sucedió en 2011, con $M = 6.5$ y epicentro en la zona montañosa de la Sierra Madre del Sur, a 62 km de la ciudad Chilpancingo. Este generó daños en edificios históricos y en varias edificaciones más recientes ubicadas en la ciudad, Figura # 2a, (Arroyo-Matus et al., 2014). El segundo sismo ocurrió en agosto de 2013, $M = 6.0$, con epicentro al este de la ciudad de Acapulco, si bien no se reportaron daños en viviendas ni edificios, existieron daños no estructurales en los hospitales de esta ciudad. En la Figura # 2b se presenta la falla de muros divisorios de mampostería en tensión diagonal del Hospital Donato G. Alarcón (Sánchez-Tizapa, 2013).

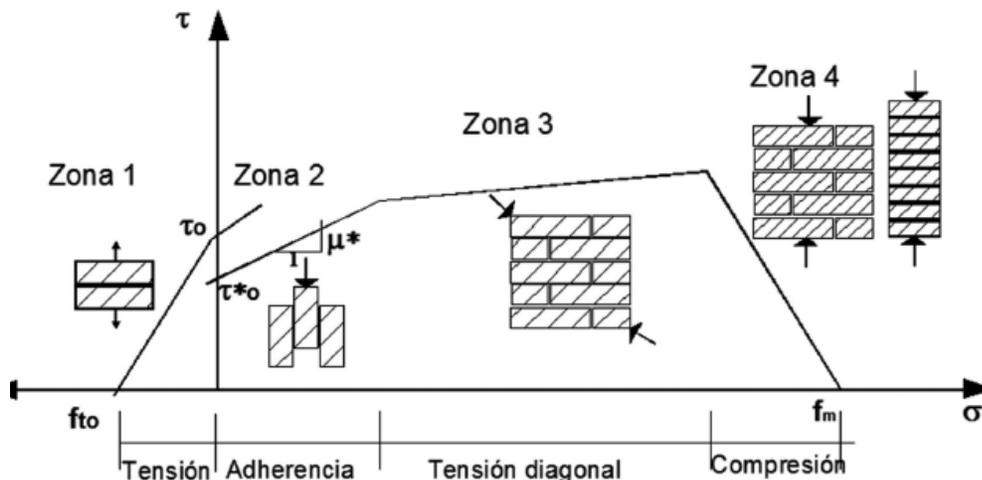
Figura 3. Envolvente y tipos de pruebas en especímenes de mampostería (Flores et al., 2013)

Bajo esta consideración, las fallas de la mampostería son tensión o falta de adherencia en la junta, tensión diagonal (agrietamiento de pieza y/o mortero, separación de piezas) y compresión. La envolvente de la capacidad de la mampostería se muestra en la Figura # 3 (Mann y Muller, 1982; Crisafulli, 1997; Flores et al., 2013). Con el objeto de conocer los valores de dicha curva, deberían realizarse al menos cuatro tipos de pruebas, de los cuales el código mexicano propone tres: adherencia-cortante (Zona 2), compresión diagonal (Zona 3) y compresión (Zona 4), (NTCDCM, 2004; NMX-C-082-ONNCCE-2013, 2013; NMX-C-464-ONNCCE-2010, 2010).

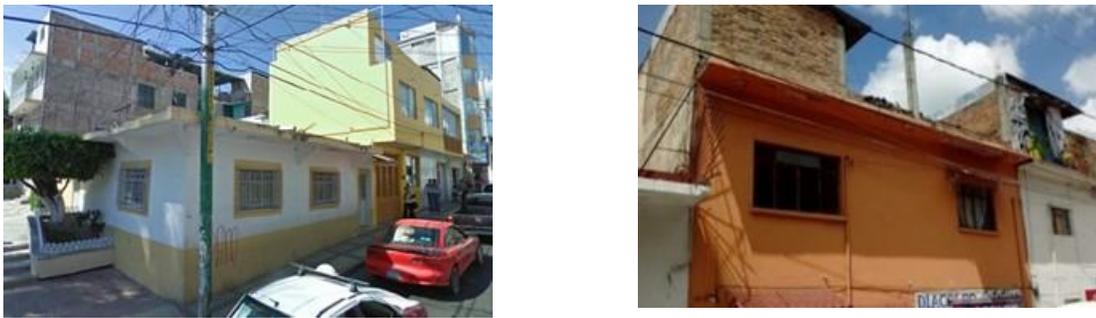
Figura 4. Construcciones típicas de mampostería confinada

El estudio aquí desarrollado se justifica por el extenso uso de la mampostería en sus diferentes modalidades y piezas utilizadas para su elaboración, ver Figura # 4. Una muestra aleatoria realizada en 10 manzanas (431 construcciones) de la ciudad de Chilpancingo, Gro., indica que la mampostería de tabique rojo recocido y confinada es predominante. Los valores medios por tipo de material y estructuración son 81.4 % de muros de mampostería confinada (M1), 7 % de muros y/o marcos de concreto reforzado (M2), 3.7 % con muros de adobe (M3) y 7.9 % de otros materiales (acero y materiales provisionales, M4), ver Figura # 5. Respecto a las piezas de mampostería predomina el tabique recocido de arcilla; los valores medios son 82 % de tabique rojo recocido, 7.8 % de piezas de concreto (tabicones y/o bloques) y en 10.2 % no fue posible identificar el material.

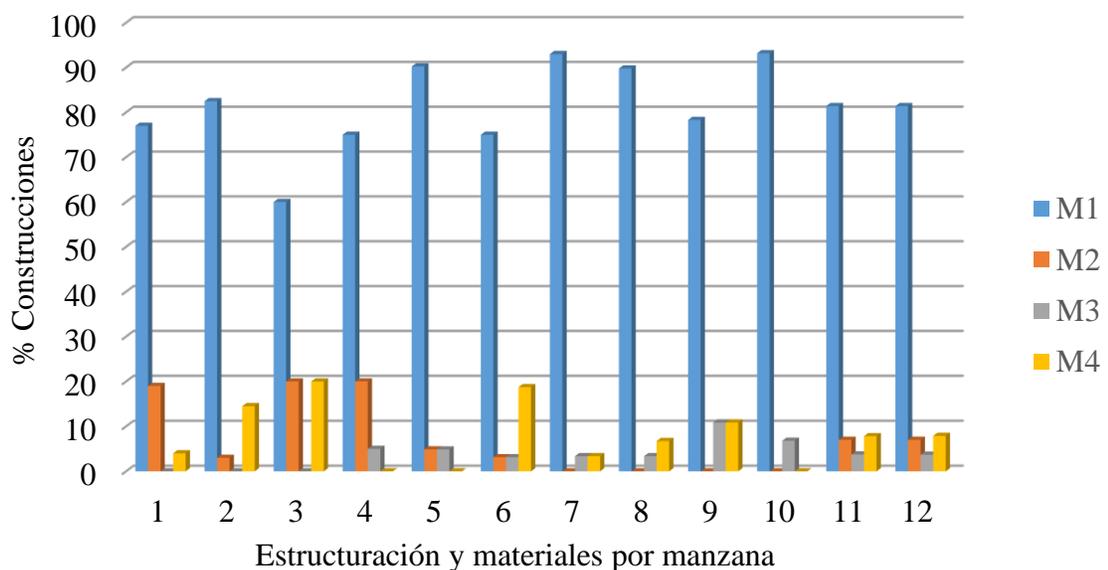
Figura 5. Distribución porcentual de los materiales de construcción

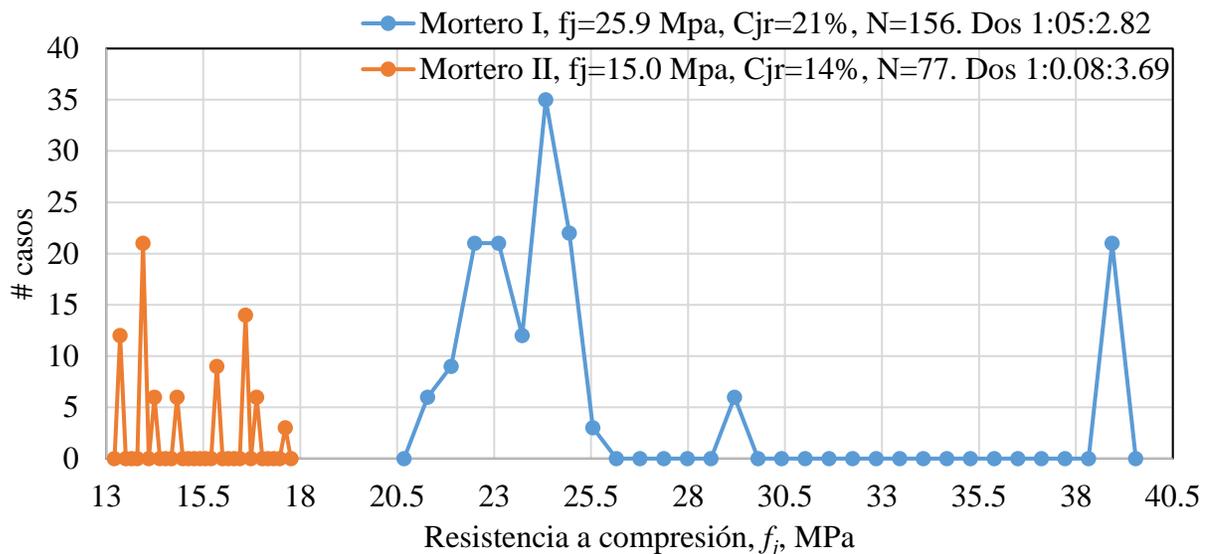
Figura 8. Polígonos de frecuencias de la resistencia a compresion en morteros I y II

De acuerdo con la norma, el mortero tipo I tiene una resistencia de diseño igual o mayor a 12.3 MPa. Con 156 datos registrados y sin importar el tipo de pieza, se utilizó la ecuación 1 para evaluar la resistencia a compresión de diseño, $f_j^* = 16.98$ MPa, en esta ecuación, C_j es el coeficiente de variación mayor o igual a 0.20 (NTCDCM, 2004). La proporción promedio en volumen para obtener esta resistencia fue 1:0.05:2.82 (cemento:cal:arena), el coeficiente experimental histórico (C_{jr}) registró 21 %. En forma similar, del mortero tipo II se obtuvieron 77 datos, la resistencia a compresión de diseño fue $f_j^* = 10.0$ MPa con un coeficiente de variación $C_{jr} = 14$ %, ver figura # 8.

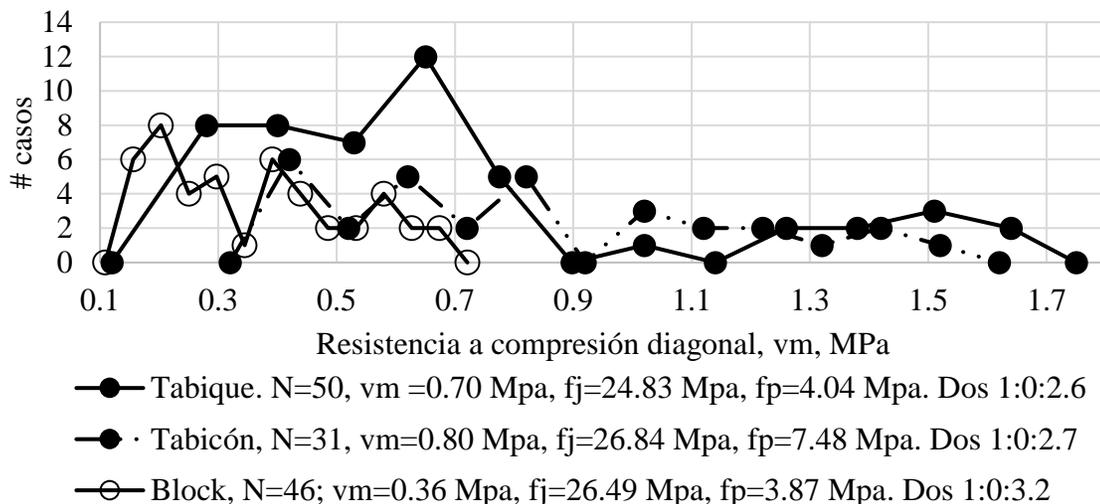
Figura 9. Polígonos de frecuencia de la resistencia a compresión diagonal con mortero tipo I

La distribución de la resistencia a compresión diagonal, v_m , se muestra en las Figuras # 9 y # 10 para ambos morteros por cada tipo de pieza. En las gráficas se presentan adicionalmente, el número de datos, los valores medios de la resistencia a compresión de la junta (f_j) y pieza (f_p), así como la dosificación del mortero. Los coeficientes de variación experimental con mortero tipo I y II fueron 23 % y 22 % en tabique, 21 % y 26 % en tabicón, 22 % y 24 % en bloque, respetivamente. La norma propone un valor mínimo igual al 20 %.

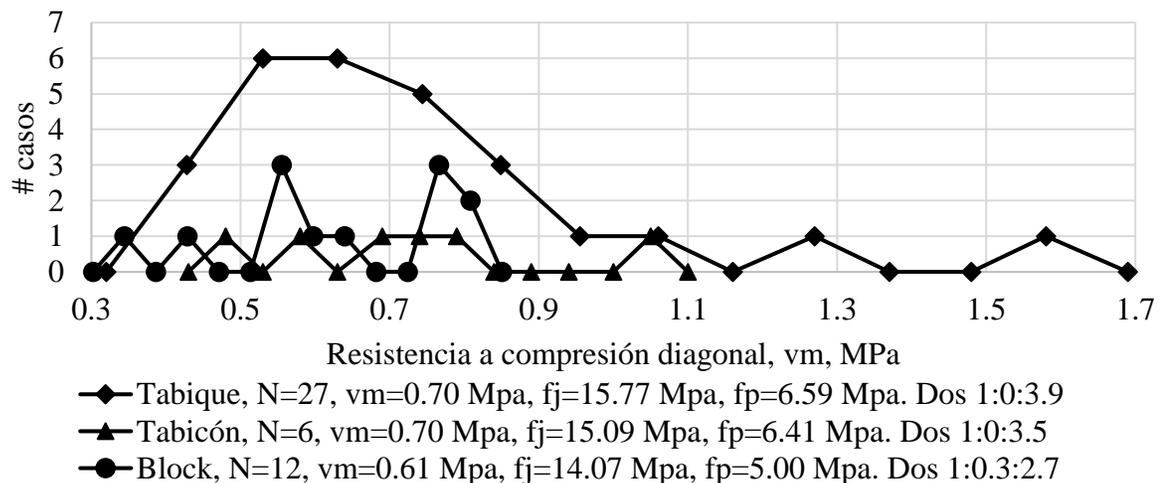
Figura 10. Polígonos de frecuencia de la resistencia a compresión diagonal con mortero tipo II

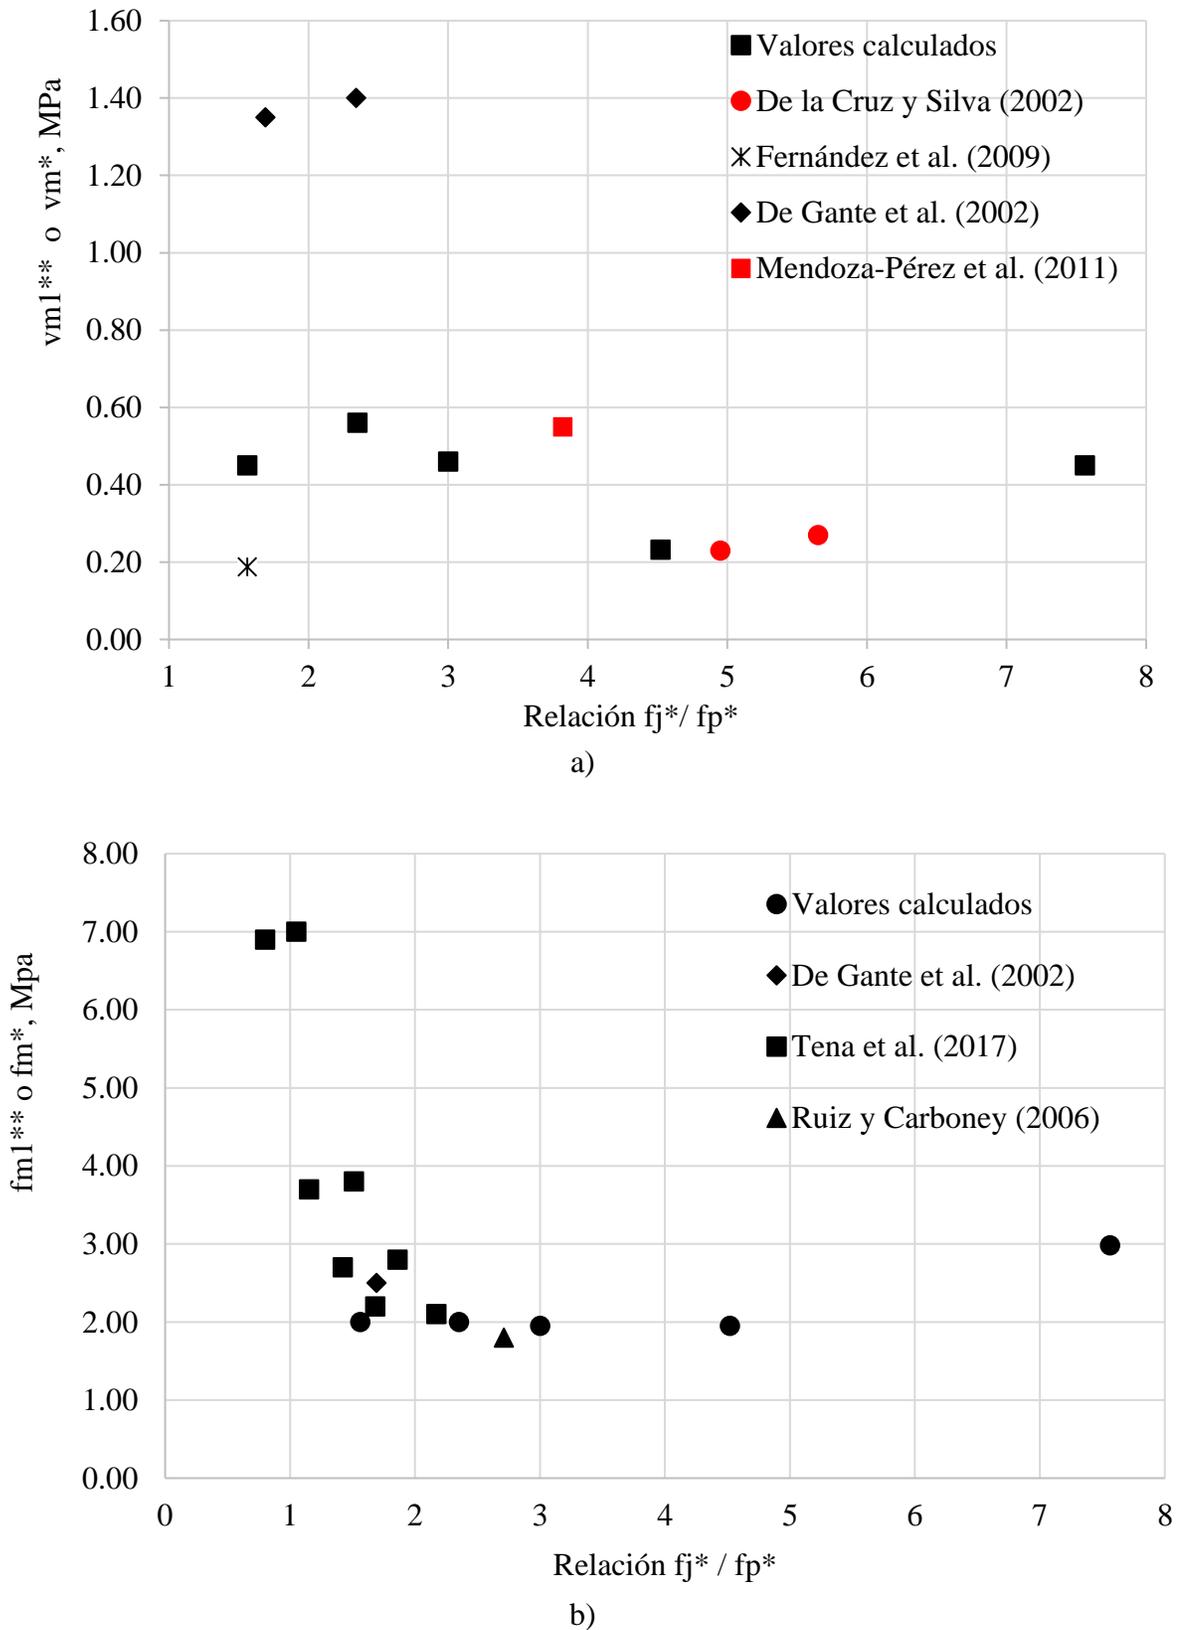
Figura 11. a) Resistencia a compresión diagonal, b) Resistencia a compresión

Como se escribió anteriormente, la información aquí procesada corresponde a 43 series experimentales desarrolladas durante 16 años, por tal razón los valores no se pueden aceptar como parámetros de diseño a compresión y compresión diagonal, definiéndose así las variables f_{jl}^{**} y v_{ml}^{**} , las cuales no difieren significativamente respecto a otros ensayos realizados en la República Mexicana. Dichos ensayos fueron realizados por: De la Cruz y Silva (2002) en piezas macizas de Colima; De Gante et al. (2002) en tabiques de arcilla de Puebla; Ruiz y Carboney (2006) en piezas de arcilla originarias de Tuxtla Gutiérrez; Fernández et al. (2009) en piezas huecas de concreto de Mérida; Méndez-Pérez et al. (2011) en tabiques de arcilla de Querétaro y Tena et al. (2017) en piezas macizas de concreto del Valle de México. Para el caso de la compresión diagonal, los valores calculados son similares a los referenciados y están en el rango de 0.20 - 0.55 MPa. Cabe destacar que la máxima resistencia se registró en Puebla (1.4 MPa). Respecto a la resistencia a compresión, la mayoría de los valores son inferiores a 3.0 MPa, incluyendo los calculados y sólo hay cuatro datos superiores a este límite, ver Figuras # 11a y # 11b.

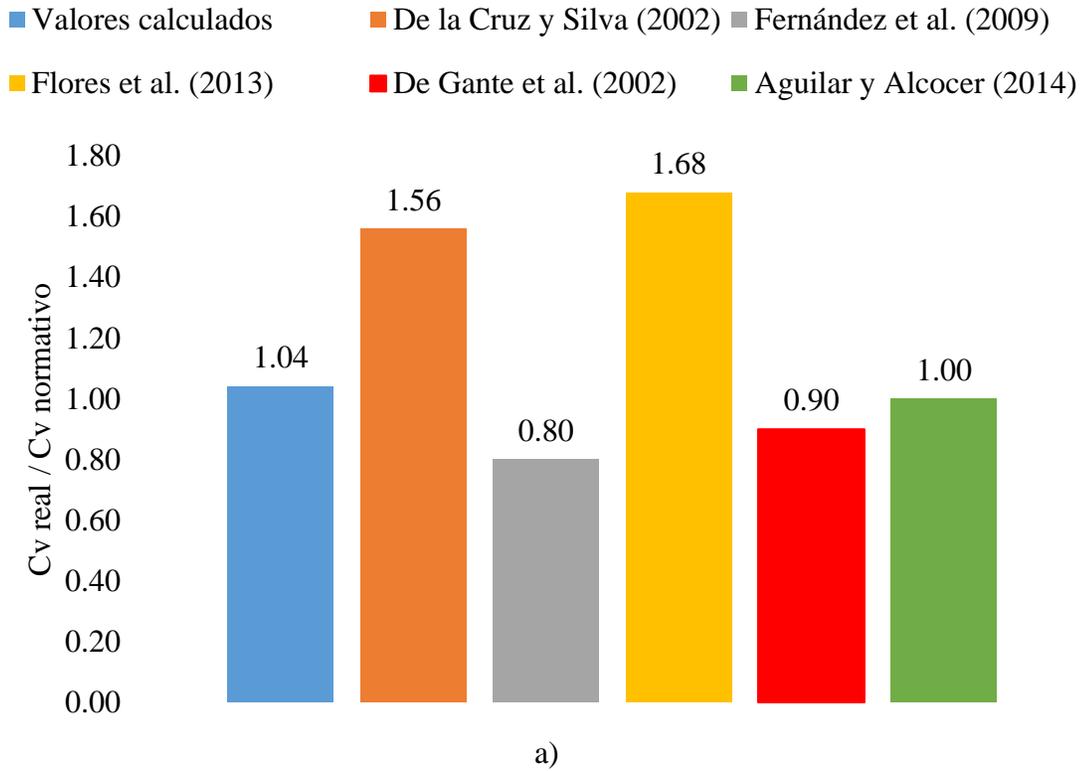
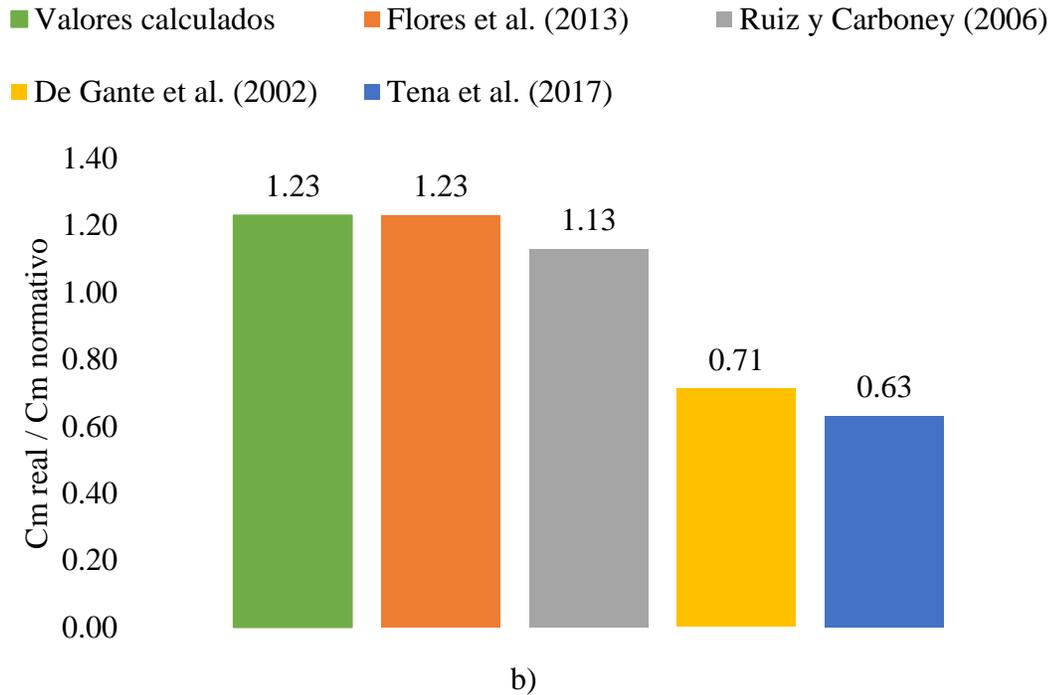
Figura 12. Razón de coeficiente de variación real contra el normativo: a) resistencia a compresión diagonal, b) resistencia a compresión

Un factor adicional de comparación es la razón de los coeficientes de variación real respecto al normativo de las dos variables en estudio (compresión y compresión diagonal). En la Figura # 12a se presenta dicha relación para cuatro casos adicionales, respecto al valor calculado hay dos series de experimentos con mayor dispersión, uno tiene el mismo nivel (Aguilar y Alcocer, 2014) y dos tienen menor dispersión. En la resistencia a compresión existen dos casos con similar dispersión y en los dos restantes ésta se reduce, Figura # 12b.
